Objet : **Bâtiment du 1655 Richardson**  
**État sommaire des bâtiments**  
N/Réf. : 221009

Ce rapport d'état sommaire du bâtiment situé au 1655 Richardson, fait suite à l'acceptation de notre offre de services visant à définir l'état général du bâtiment et les possibilités de réutilisation comme partie intégrante d'un nouveau projet comportant l'ajout de plusieurs étages supplémentaires.

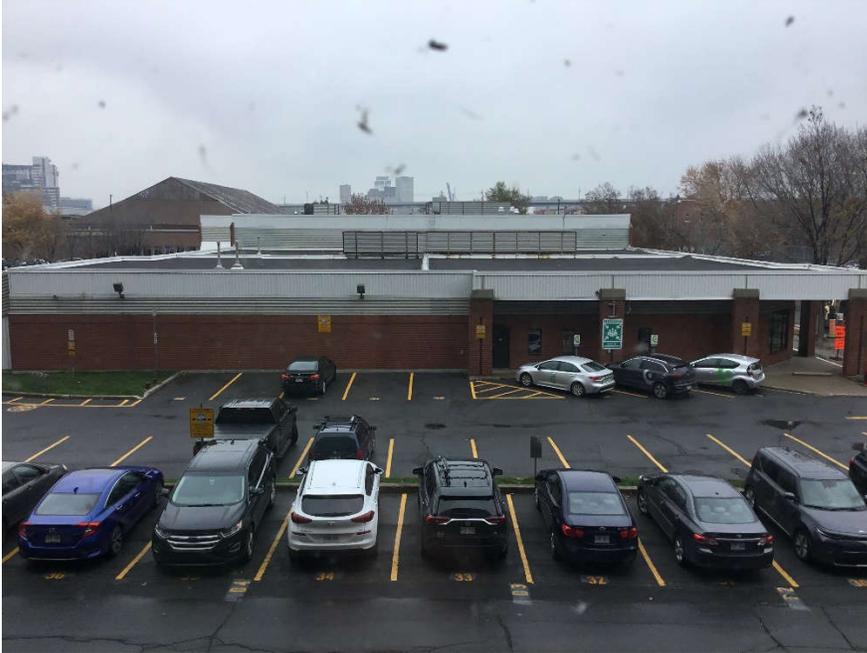
Vue générale du bâtiment (secteur toit bas)

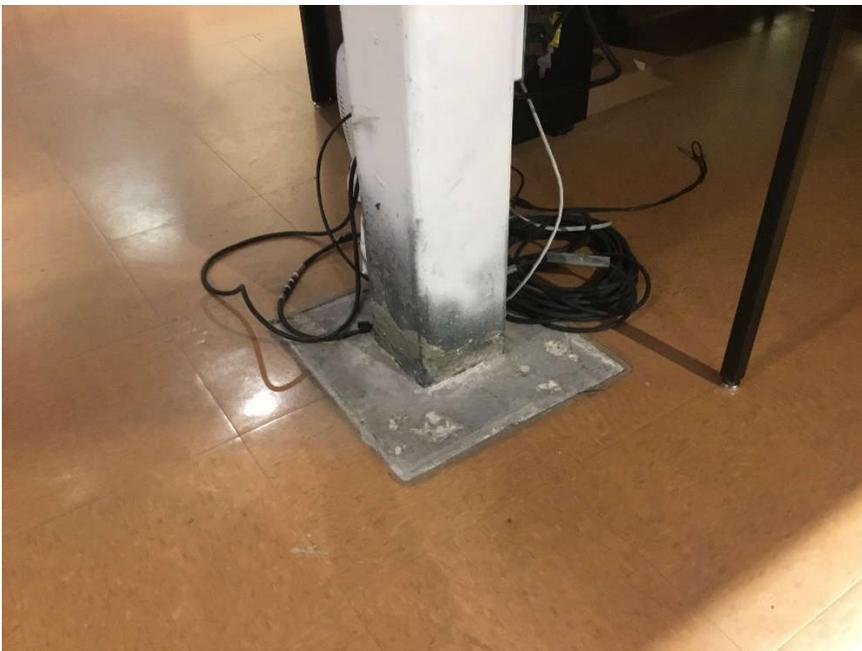
Colonne sur semelle isolée

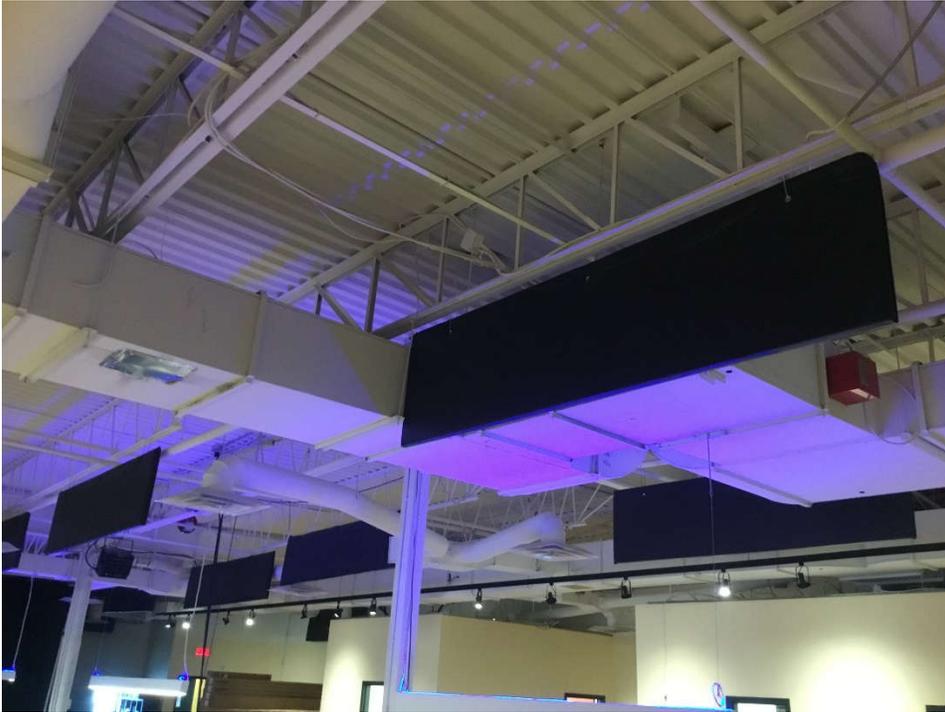
Secteur toit bas

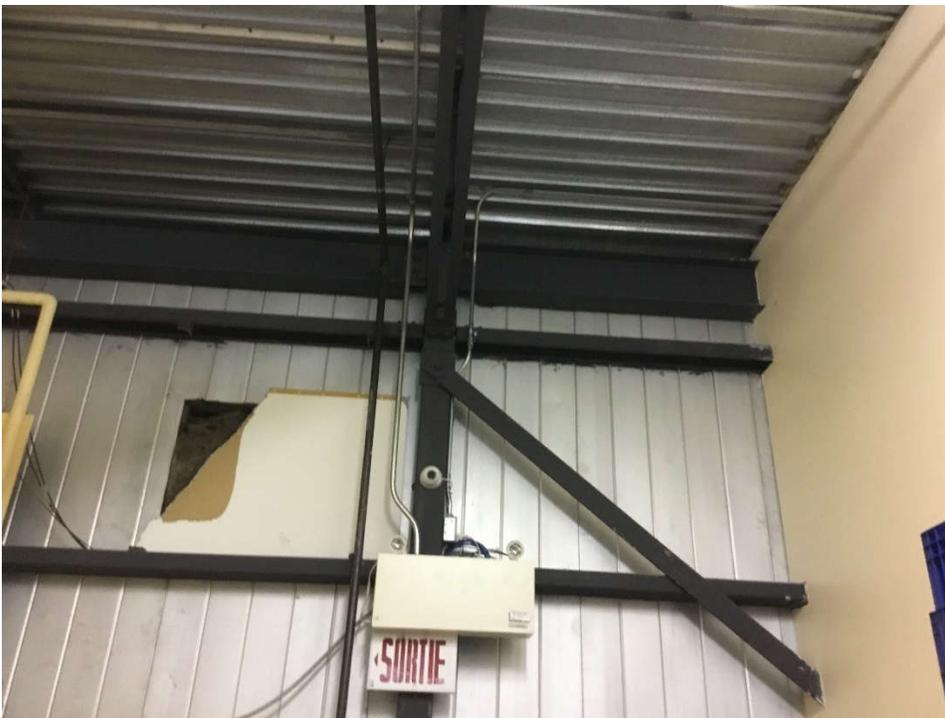
Poutre de rive et contreventement

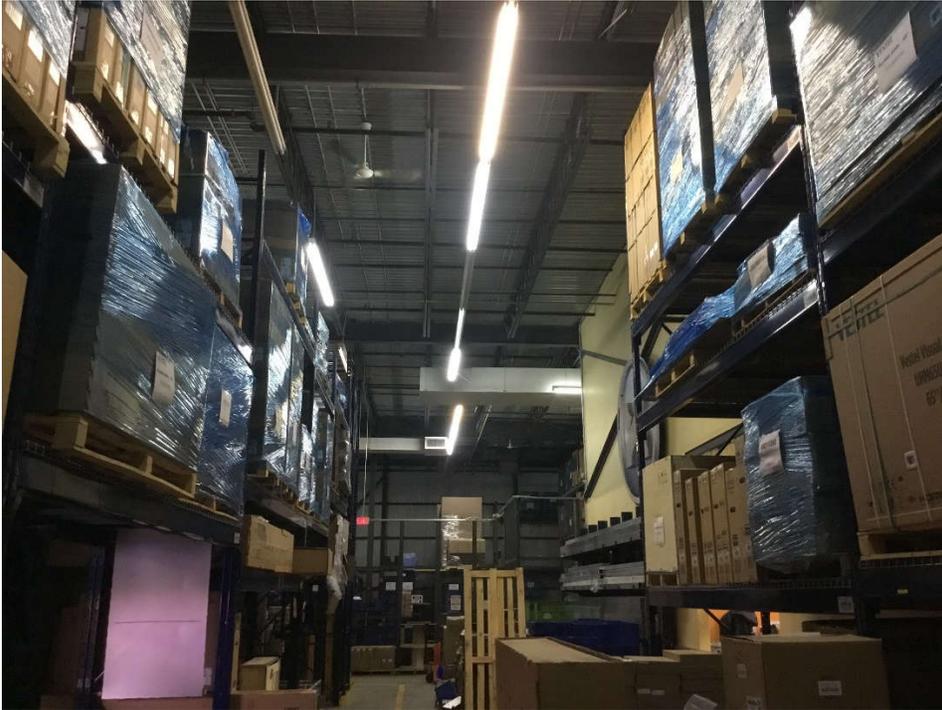
Secteur toit haut

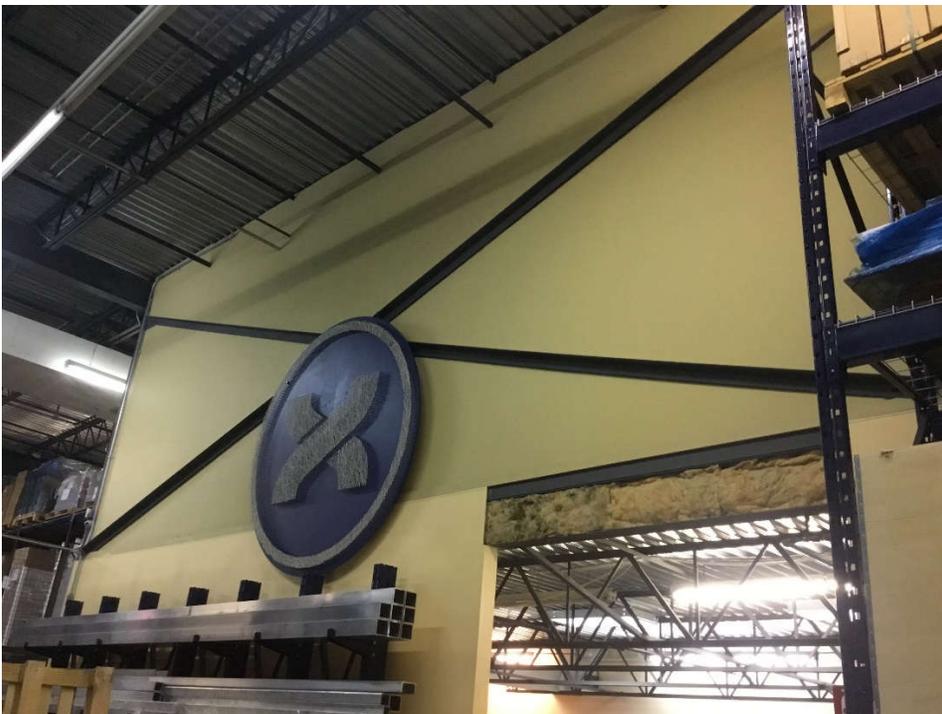
Structure mezzanine

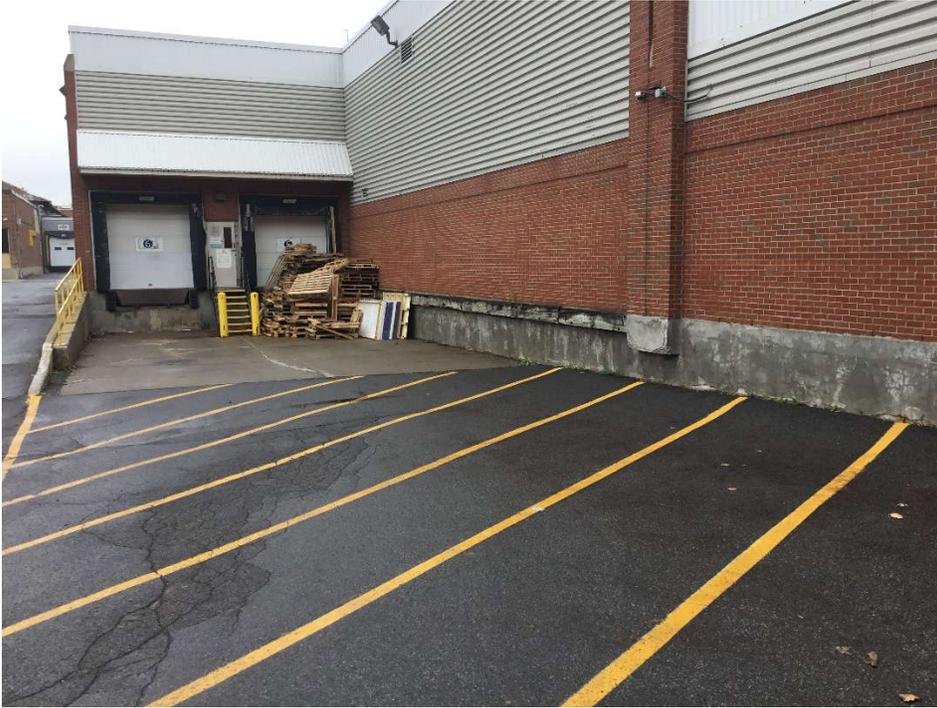
De façon générale, bien que des études plus approfondies seraient requises pour le confirmer, la structure d'acier semble en bon état. Au niveau des fondations, outre le périmètre extérieur du bâtiment, il est difficile de juger de son état puisqu'elle n'est pas visible, mais selon nos observations rien ne laisse croire qu'il y aurait une déficience à ce niveau.

Fondation extérieure
