Centre Hospitalier de l'Université de Montréal CHUM 2010

Église Saint-Sauveur

État et réhabilitation de la structure
Travaux en sous-oeuvre

N/Réf. : 003-P005759-100-SR-001-00

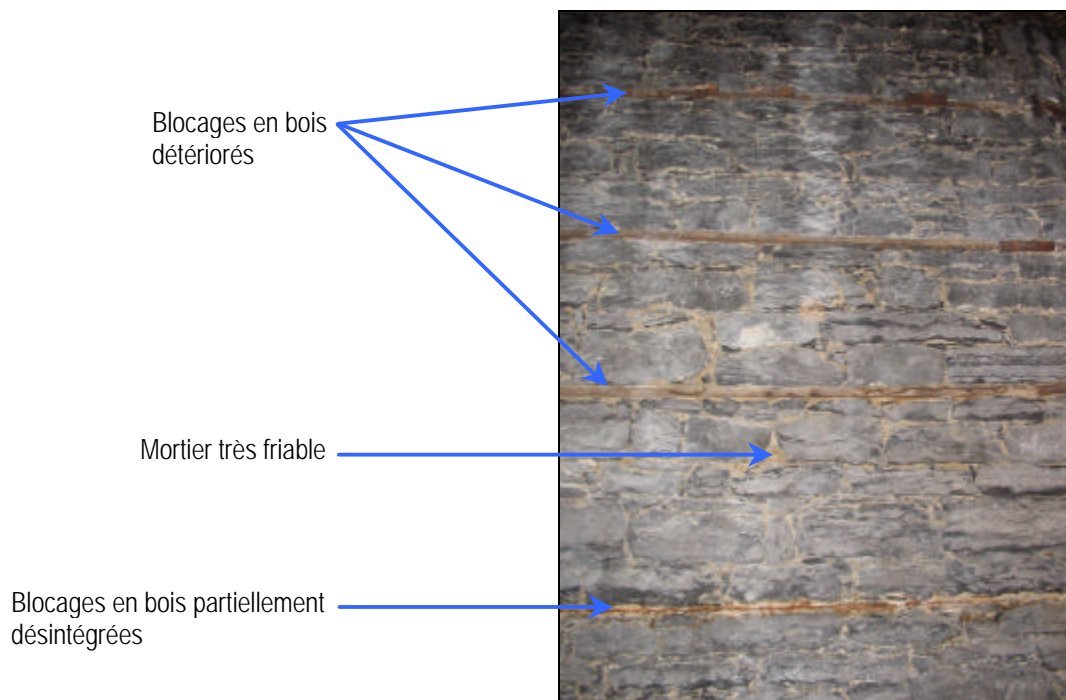
Photo 1

Pour l'entière surface visible du côté intérieur, la pierre est en bon état mais le mortier des joints est par contre très détérioré et très friable (photo 1).

D'une façon générale, les blocages en bois horizontaux encastrés dans les murs sont eux aussi détériorés ou même, pour quelques-uns d'entre eux principalement localisés sous le niveau du sol, partiellement ou complètement désintégrés laissant un espace vide entre les rangs de pierres. Malgré que ces blocages ne sont pas en soi des éléments structuraux, les espaces vides que laissent les blocages désintégrés contribuent à la détérioration des murs (photo 1).

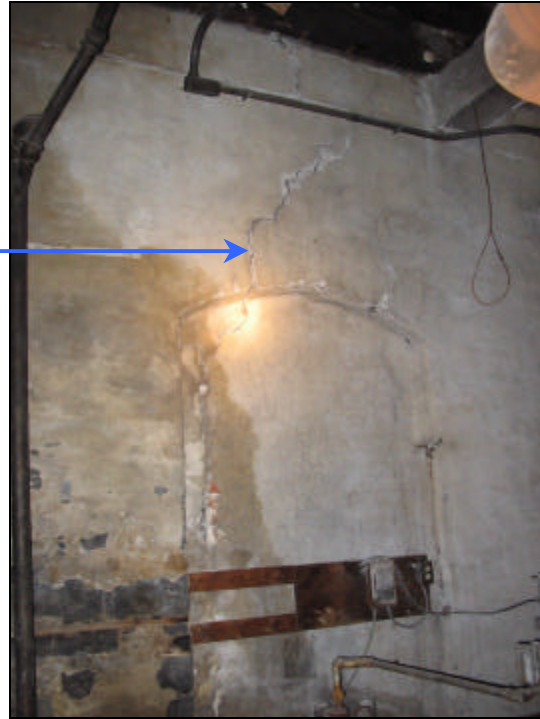
Photo 2

Une large fissure a de plus été observée dans le crépi du mur sur l'axe 1 à l'endroit de la chaufferie, témoignant des mouvements des pierres du mur (photo 2). Ces mouvements se produisent probablement aussi à d'autres endroits mais, étant donné que les autres murs ne sont pas recouverts de crépi, aucune fissure n'est apparente.

Fissure dans le crépi du
mur de la chaufferie

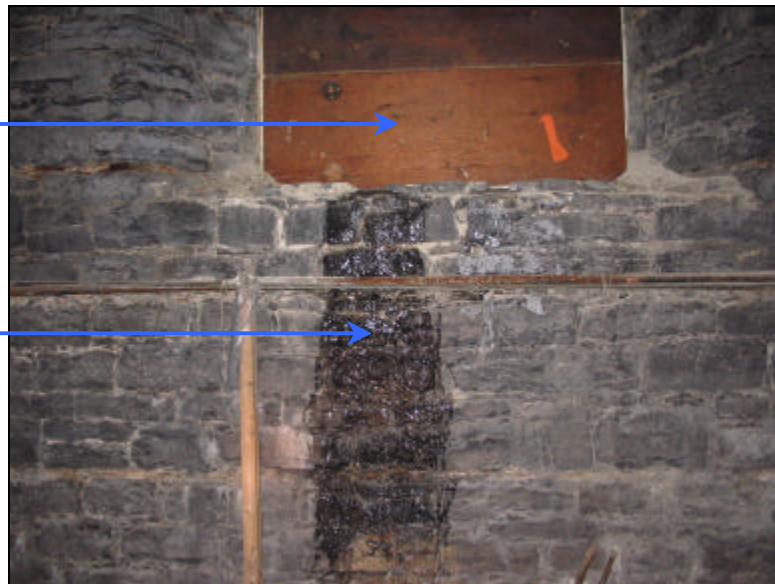
Photo 3

Des infiltrations d'eau ont aussi été observées par endroits (photo 3).

Fenêtre du sous-sol

Infiltration d'eau au
sous-sol

L'installation d'une membrane d'étanchéité et d'un drain français mentionné à l'item 7 ont pour but d'éliminer les infiltrations d'eau au travers des murs de pierre sous le niveau du sol. Puisque ces infiltrations d'eau contribuent significativement à la détérioration de la maçonnerie, l'installation d'une membrane et d'un drain favorisera la durabilité des murs de pierres de l'église.

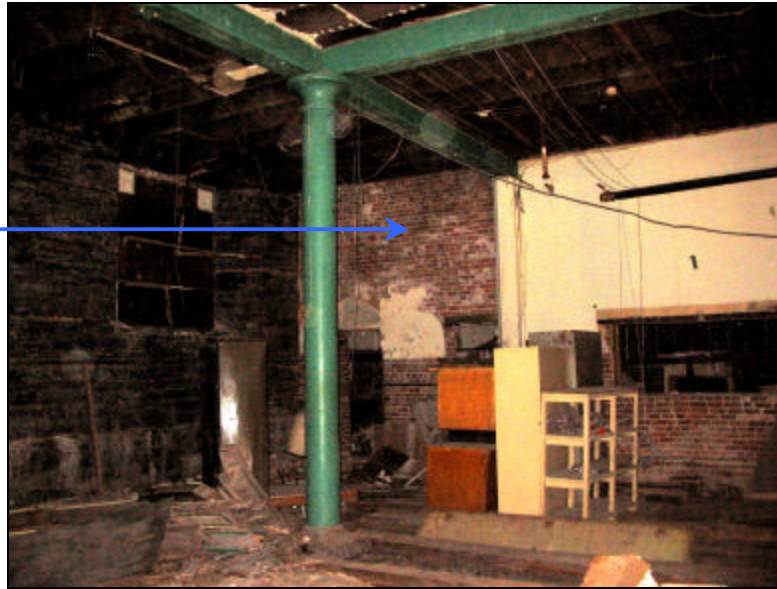
Photo 4

La brique et le mortier des joints sont détériorés et friable, particulièrement en ce qui concerne le mur sur l'axe 8 (photo 4). Les murs de brique de la chaufferie semblent moins détériorés.

Mur de brique sur
l'axe 8

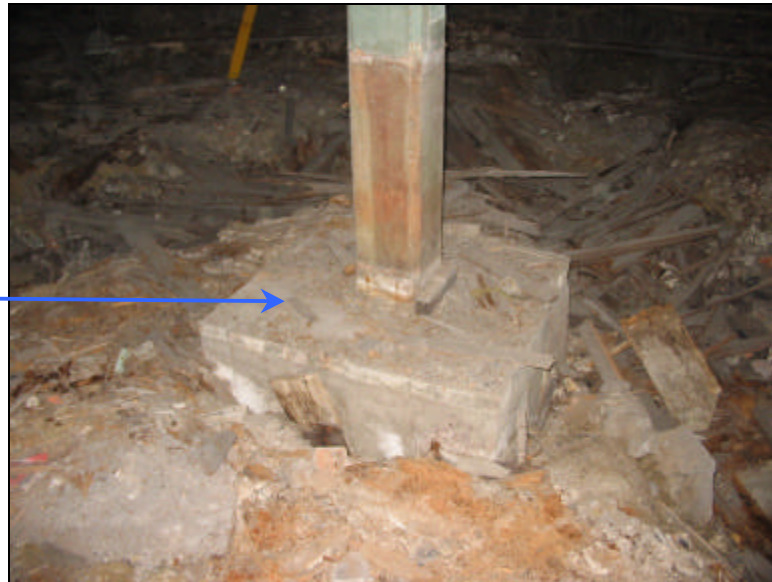
Photo 5

Le béton des semelles de fondation isolées est en bon état. Malgré que la résistance structurale du béton semble être faible, aucun signe significatif de détérioration n'a été observé (photo 5).

Semelle de béton sous
une colonne en bois

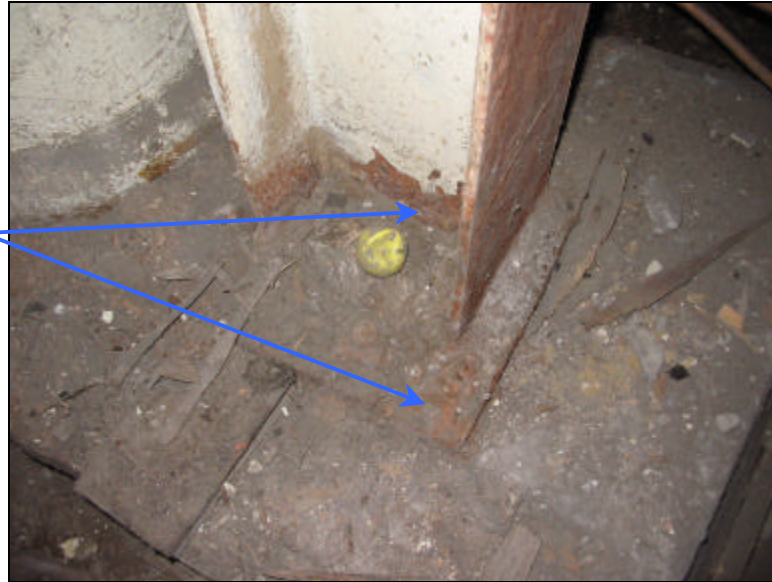
Photo 6

De la corrosion en surface de la base de quelques-unes des colonnes d'acier ainsi que de leur plaque de base a été observée. Cependant, étant donné que la perte d'aire de section d'acier est minime, cette détérioration est mineure (photo 6).

Corrosion en surface de la
colonne et de sa plaque de
base

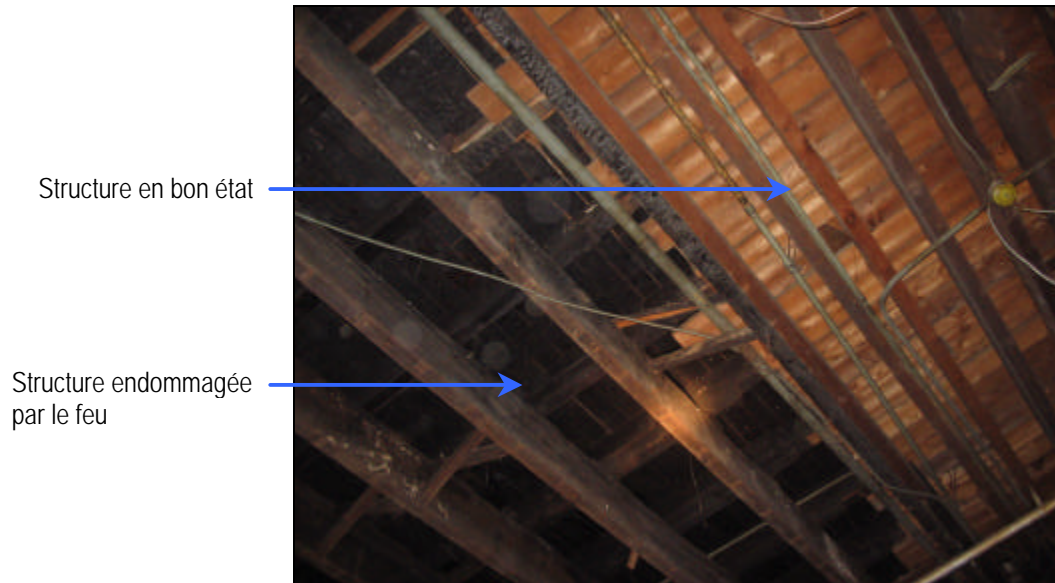
Photo 7

- Chœur de l'église : approximativement la moitié de la surface de plancher du chœur de l'église présente des endommagements dus au feu. L'autre moitié est en bon état (photo 7).

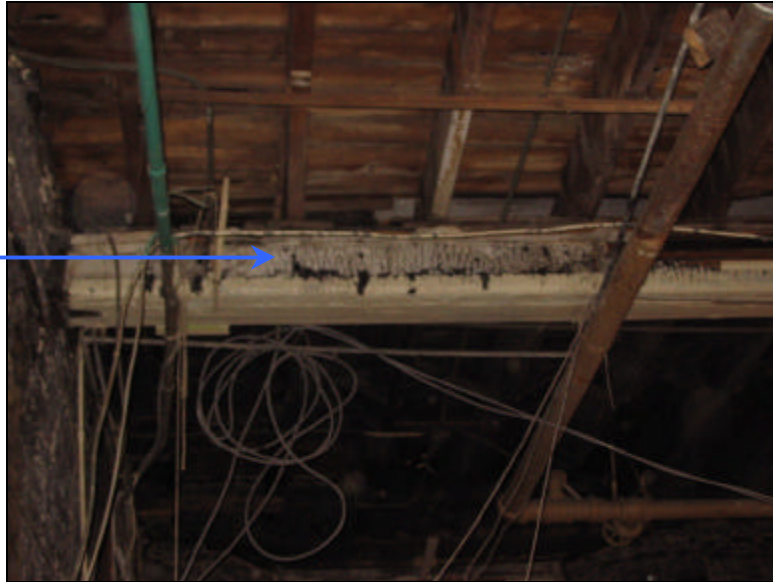
Photo 8

- Zone délimitée par les axes A, B, 1 et 2 : cette zone présente des endommagements dus au feu (photo 8).

Poutre du plancher du rez-de-chaussée endommagée par le feu

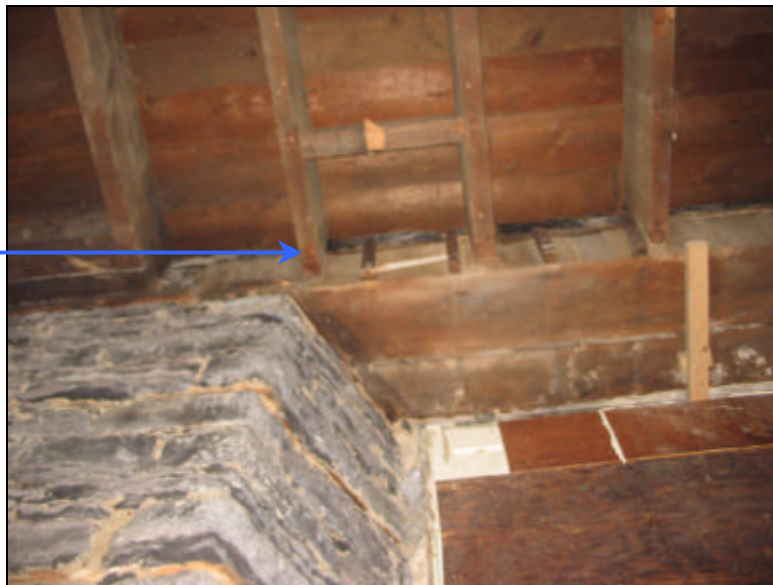
Photo 9

- Extrémité des solives reposant sur les murs en maçonnerie de pierre : malgré qu'aucune inspection à distance rapprochée de ces éléments n'a pu être réalisée étant donné la hauteur libre du sous-sol, il a été observé que quelques-unes des solives en bois semblent être détériorées à leur extrémité reposant sur le mur de maçonnerie de pierre (photo 9).

Extrémité d'une solive

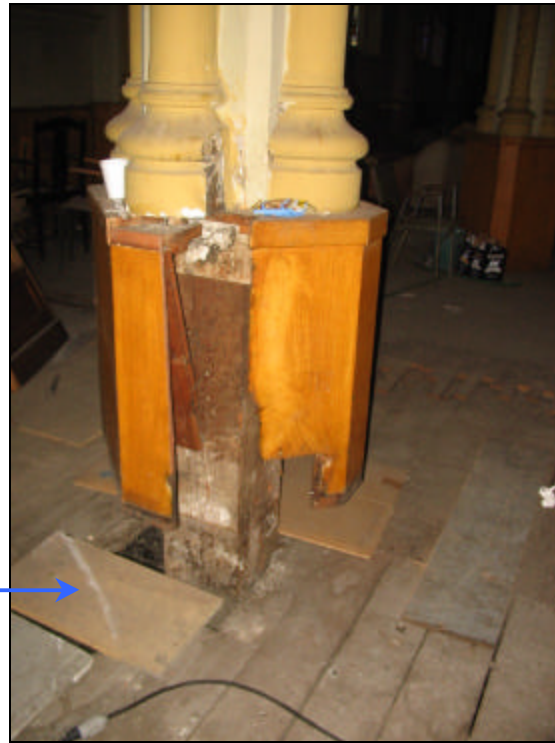
Photo 10

- Plancher : quelques planches manquantes ou endommagées (photo 10).

Planches manquantes ou
endommagées

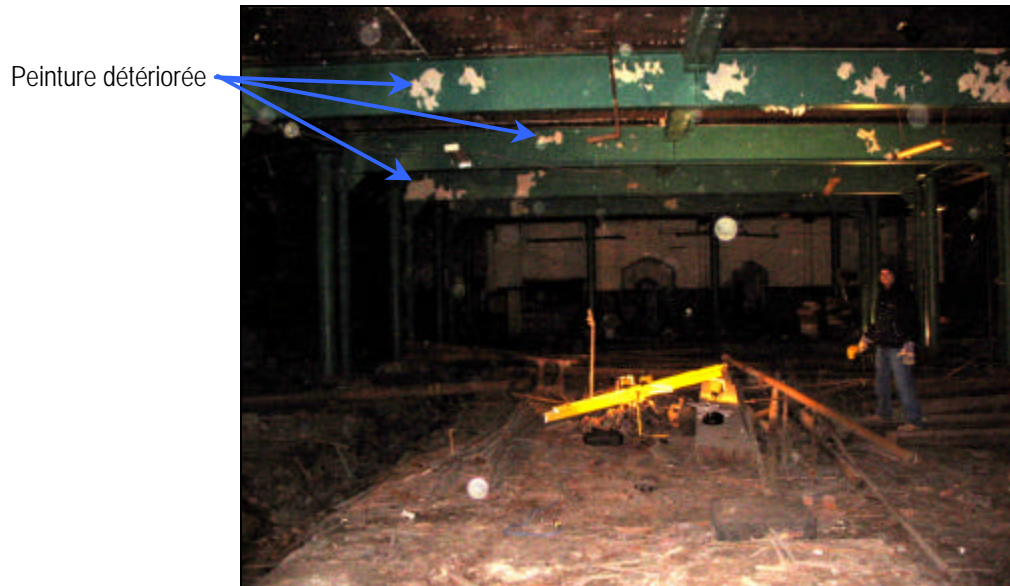
Photo 11

La peinture des poutres d'acier du plancher est détériorée à plusieurs endroits. Cependant, puisque aucune corrosion des poutres d'acier n'a été observée, cette détérioration est mineure (photo 11).

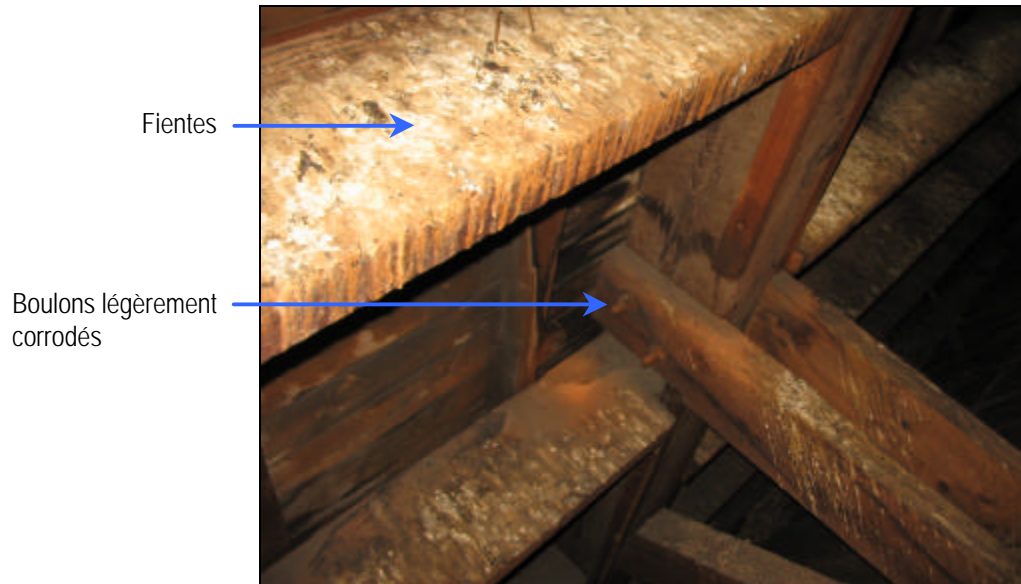
Photo 12

De la corrosion en surface des boulons et clous d'assemblage des pièces de bois a été observée. Cependant, pour les boulons, comme la perte d'aire de la section d'acier est minime, cette détérioration est mineure (photo 12). La perte d'aire de la section d'acier des clous n'a pu être évaluée puisque seule la tête des clous était visible. Aucune détérioration significative des éléments en bois n'a été observée.

Cependant, quelques-unes des pièces de bois sont recouvertes de fientes. Étant donné que les fientes peuvent contribuer à la détérioration des matériaux de la structure, il est possible que les matériaux en contact avec les fientes soient détériorés.

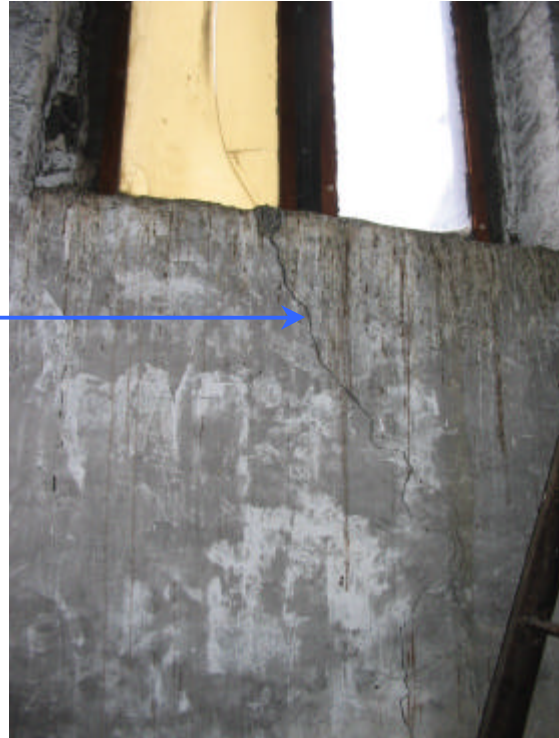
Photo 13

La maçonnerie de pierre du clocher est dans le même état que celui observé pour les murs de pierre au sous-sol. La pierre est donc en bon état mais le mortier des joints est très friable. Également, de larges fissures ont été observées dans le crépi des murs du clocher témoignant du mouvement des pierres du mur (photo 13). Des infiltrations d'eau ont aussi été observées par endroits (photo 14).

Fissure dans le crépi d'un
des murs du clocher

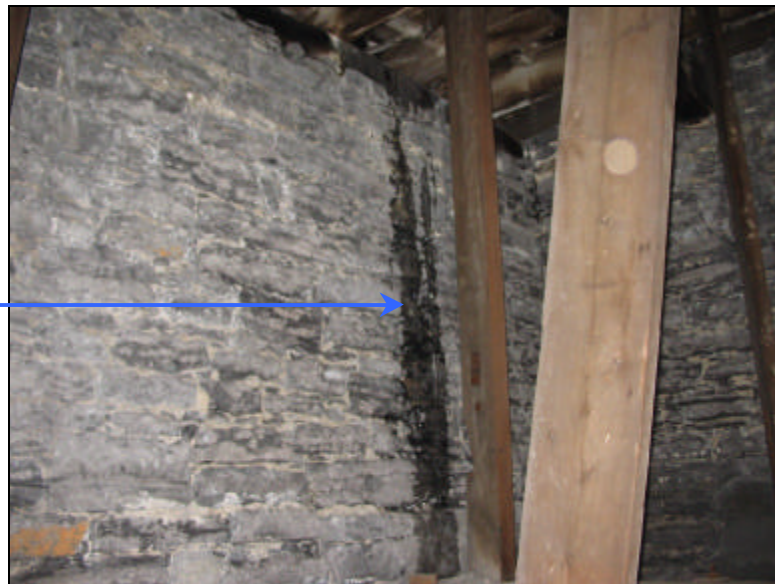
Photo 14

Infiltration d'eau dans
le clocher

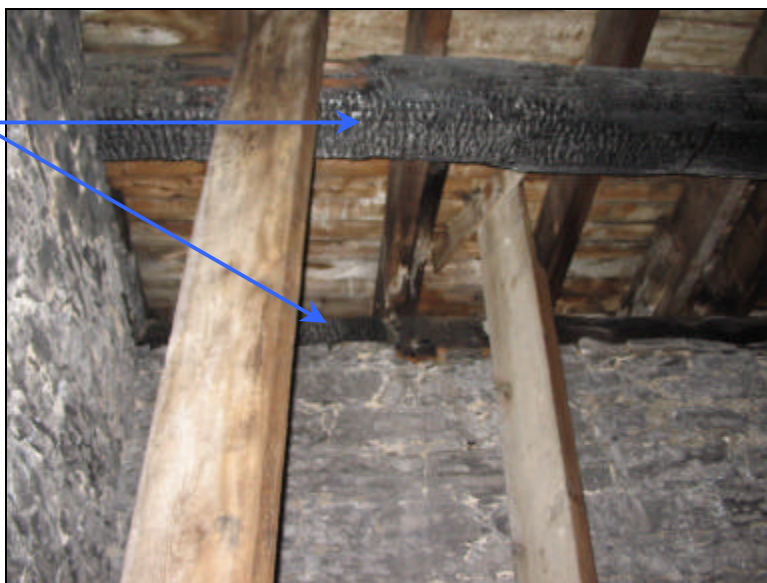
Photo 15

Approximativement quatre (4) poutres en bois d'un des planchers intermédiaires présentent des endommagements dus au feu (photo 15). Les autres éléments en bois semblent en bon état.

Poutres en bois endommagées
par le feu

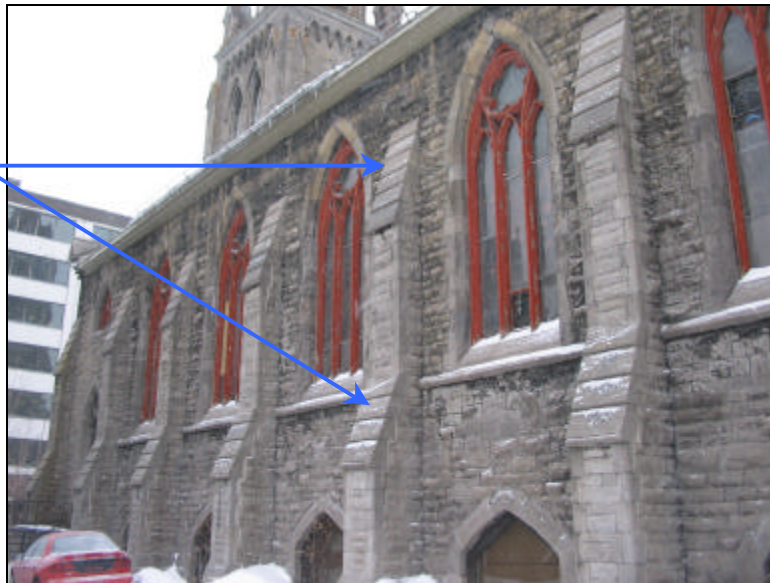
Photo 16

- fissures des pierres, particulièrement pour les pierres taillées des contreforts et celles de la façade avant de l'église qui sont en grande partie fissurées (photo 16);
- des pierres se sont déplacées légèrement vers l'extérieur des murs, principalement sur les façades avant et arrière de l'église ainsi que sur les contreforts (photos 17 et 18);
- joints sans mortier, mortier détérioré ou réparation de mauvaise qualité des joints ;

Pierres taillées des
contreforts fissurées

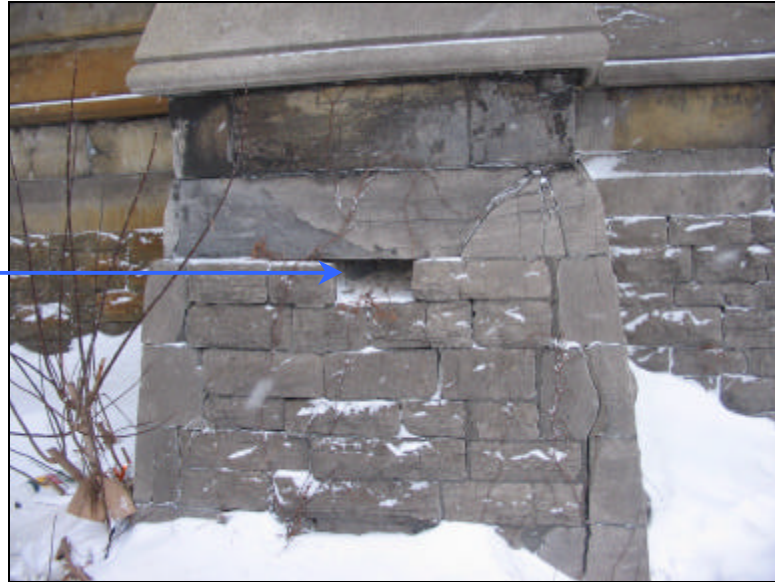
Photo 17

Pierre manquante

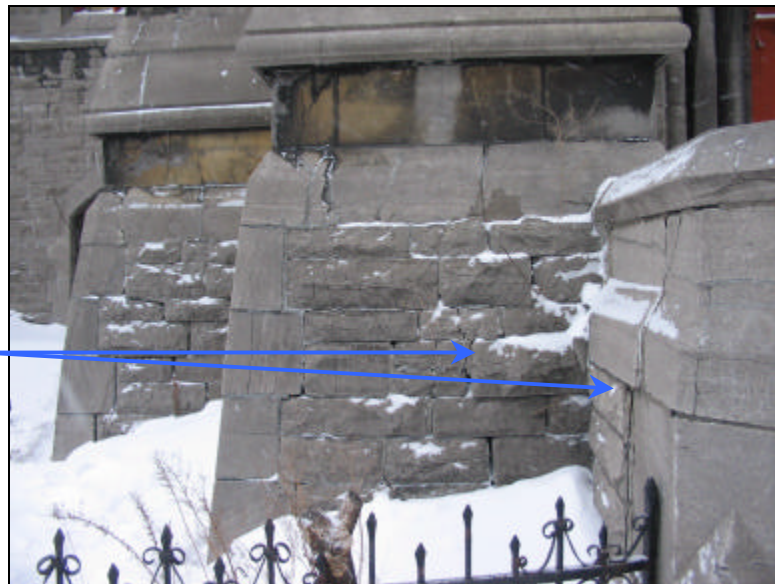
Photo 18

Pierres s'étant déplacées vers l'extérieur des murs

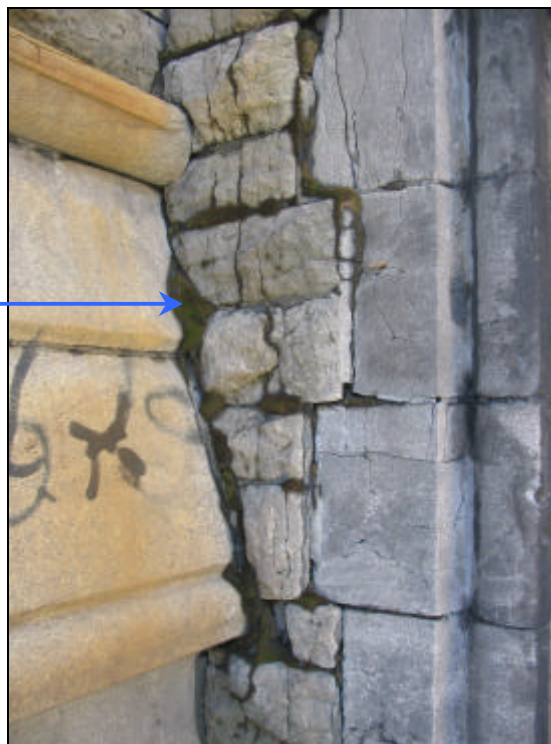
Photo 19

- infiltrations d'eau dans la maçonnerie et présence de matière végétale (photo 19).

Matière végétale
