ÉTUDE DU POTENTIEL DE CHANGEMENT D'USAGE DU COUVENT DE LA RÉSSURRECTION*
5750, BOULEVARD ROSEMONT
PROJET 22-0175
21 OCTOBRE 2022

* Le présent rapport constitue la deuxième étape de l'Étude du potentiel de reconversion du Couvent de la résurrection préparé en mai 2022 et fait état des travaux d'entretien et de mise aux normes jugés comme essentiels à un changement d'usage pour un usage de bureaux prévu dans le couvent et le cloître.

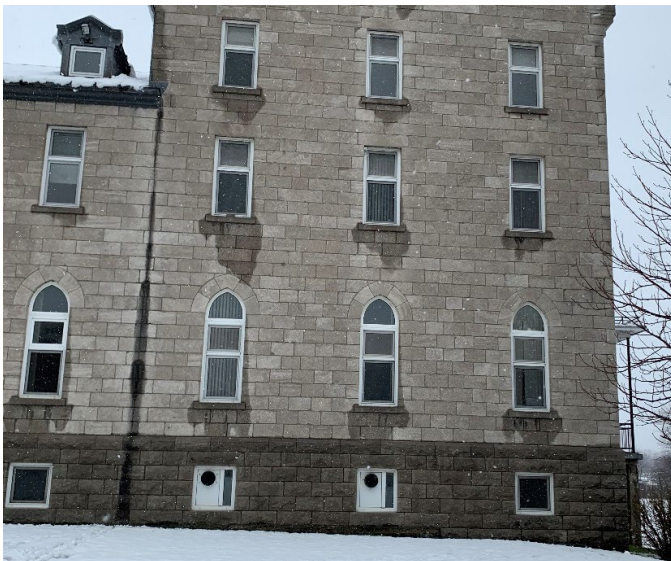
Joint de maçonnerie

Sur l'ensemble du bâtiment, le pourcentage de joints évidés à première vue semble minime mais une inspection visuelle et tactile plus approfondie des murs extérieurs est recommandée. Toutefois, on peut remarquer durant les journées pluvieuses que la pierre sous les allèges demeure humide comparativement à l'ensemble du mur. L'absence de casse-goutte au niveau des allèges provoque cette condition et, avec le temps, les joints sous les allèges peuvent s'évider. Il est important de surveiller l'état des joints sous les allèges et de les refaire au besoin pour éviter la dégradation de l'enveloppe et des infiltrations à l'intérieur de celle-ci.

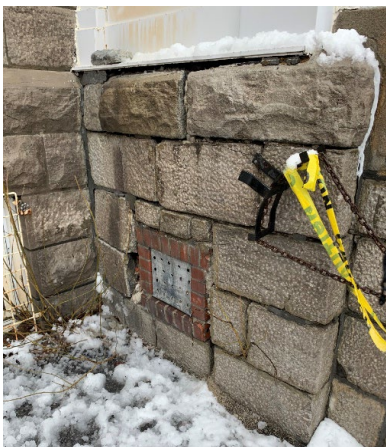
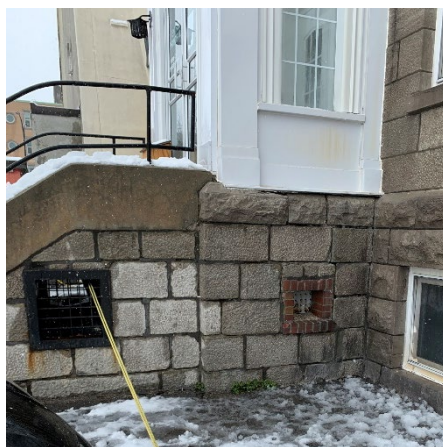
Entrée principale - Façade Ouest

L'entrée principale comprend un vestibule extérieur en bois avec un escalier en pierre avec des murets latéraux. On remarque que les infiltrations dues aux joints évidés ont provoqué, avec les actions de gel et de dégel, des mouvements dans les murs de pierre. La photo ci-après montre clairement que le muret côté nord du palier présente des joints évidés, un ventre de bœuf et des fissures, cependant les dommages sur le muret du côté sud sont moins importants. Le rejointoiment et la réparation ponctuelle de la maçonnerie des murets latéraux de l'escalier apparaissent nécessaires.

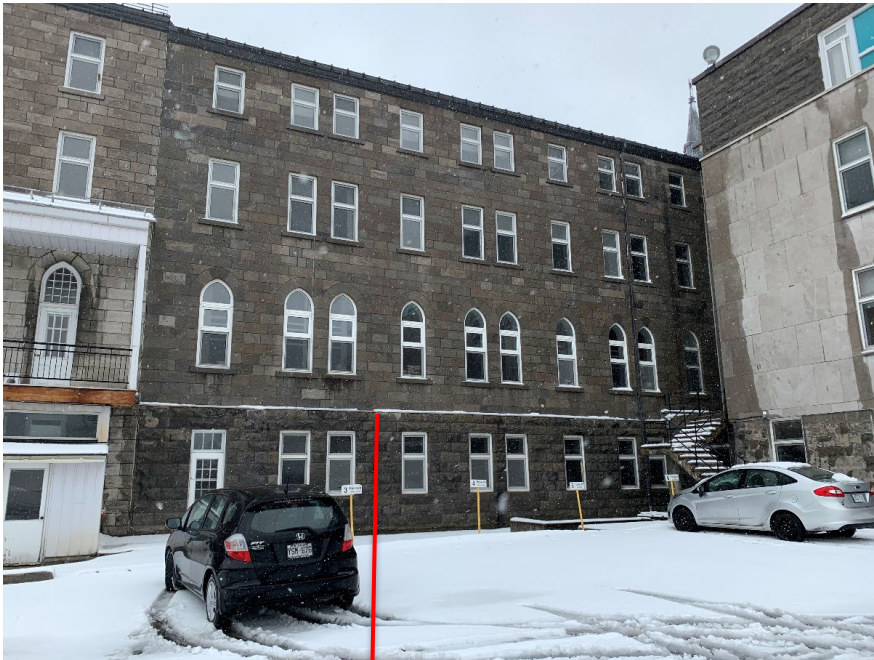
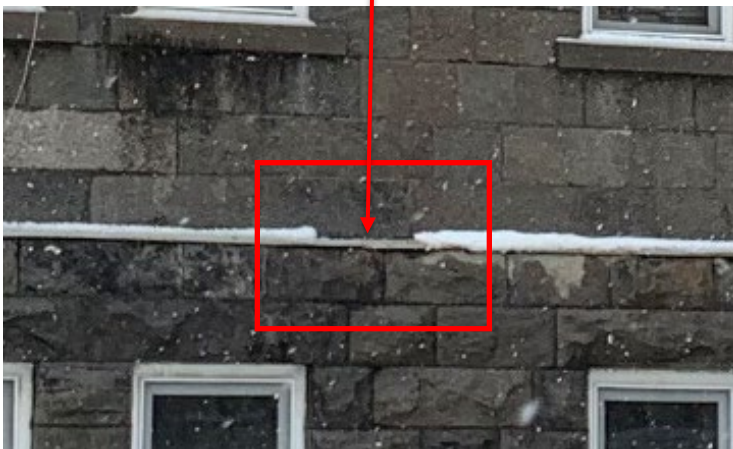
Jonction pierre rustiquée et bouchardée

Les faces des pierres rustiquées au niveau du sous-sol et la pierre bouchardée aux étages ne sont pas sur le même plan et exposent ainsi les joints horizontaux aux intempéries. Contrairement à la façade Est de l'aile B2 et aux façades Ouest et Sud des Ailes A1 et A2, il n'y a pas de tôle de protection pour les joints de mortier et certains de ces joints sont évidés. Des travaux de rejointoiment pour cette jonction devraient être entrepris.

Sur la façade Est de l'Aile B2, une tôle à la jonction de ces pierres agit comme solin. Cette tôle ne semble pas d'origine et les joints entre les sections doivent être scellés.

La tôle empêche l'observation de l'état des joints mais ce détail laisse croire que les joints exposés étaient en mauvaise condition et que la tôle a été mise en place comme protection. Il serait nécessaire de surveiller cette jonction, d'inspecter les joints et de les refaire au besoin.

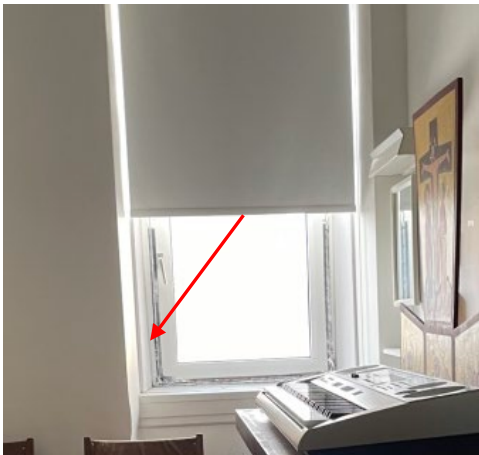
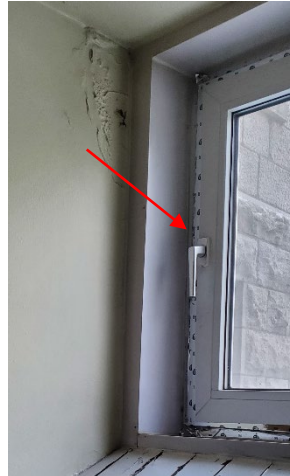
4.2.2.1 Fenêtres

Selon les documents consultés, l'ensemble des fenêtres du couvent ont été remplacées en 1990 par des fenêtres en PVC et ont un mode d'opération de type oscillo-battante. Les unités de vitrage portent la date de 1990, ce qui suggère l'année de remplacement. Le cadre en bois d'origine a été conservé et recouvert d'aluminium.

Du ruban adhésif a été appliqué sur plusieurs fenêtres sur tout leur périmètre. Ceci laisse croire que ces fenêtres ne sont pas étanches et qu'il y a des infiltrations d'air importantes autour de celles-ci, ce qui aura une incidence sur le confort des usagers. Les fenêtres pourraient cependant être conservées, car leur état actuel ne nuit pas à la conformité, ni à la pérennité de l'enveloppe. Des travaux de calfeutrage au périmètre intérieur et extérieur sont à prévoir.

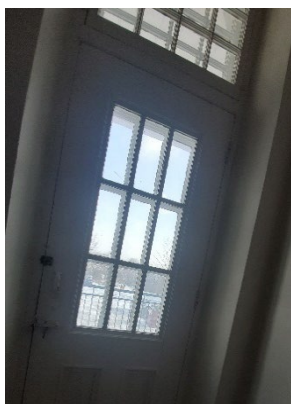
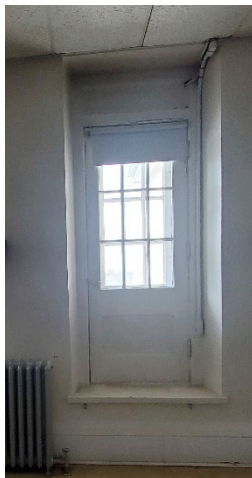
4.2.2.2 Portes extérieures

Certaines portes extérieures et leurs cadres sont en bois ainsi que l'imposte au-dessus. Elles montrent des signes de pourriture. La restauration ou remplacement de tous les cadres et portes en bois est recommandée.

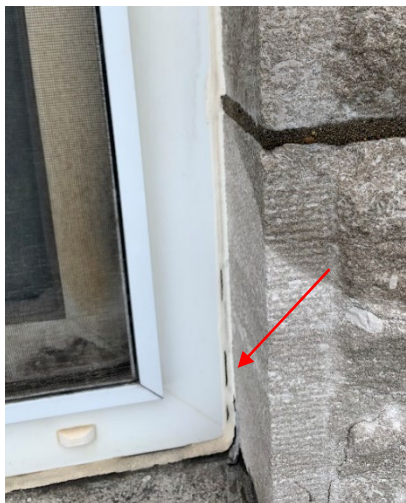
4.2.2.3 Scellement

À plusieurs endroits, le scellement au périmètre des fenêtres, côté extérieur est craquelé, fissuré et devra être refait.

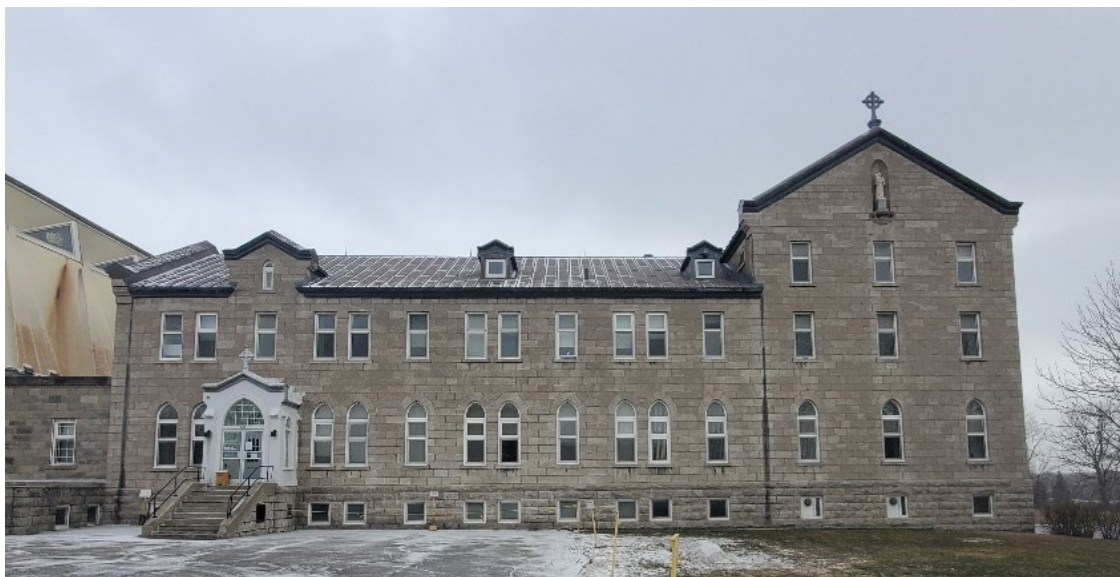
4.2.3 TOITURE

Les toitures du couvent des Ailes A1, A2 et B1 sont à deux versants avec des lucarnes. La couverture est en tôle à baguettes et il y a des arrêts de neige sur l'Aile A2.

Nous n'avons aucune information sur les travaux de réfection de toiture effectués sur le bâtiment concernant les toitures de tôle à baguettes. En général, une toiture de ce type a une durée de vie d'environ 40 ans. Il est recommandé d'obtenir ces informations auprès du propriétaire actuel. Des signes d'infiltration / condensation au niveau d'une lucarne sont présents. Dans le cas où la toiture ne semble pas avoir eu de réfection depuis sa construction, il serait important de procéder à des travaux de réfection à court /moyen terme. Ces travaux devront inclure aussi l'ensemble des lucarnes.

La toiture du cloître (Aile B2) est à un versant avec une pente faible. Sa couverture n'est pas d'origine et consiste à une membrane élastomère de type bicouche. Il y avait de la neige présente au moment de la visite.

Une inspection des joints de la membrane, des jonctions avec les plans verticaux et des rencontres avec les différentes percées dans la toiture pour des équipements de mécanique est requise de façon régulière. Les infiltrations d'eau se situent généralement à ce niveau toutefois aucune infiltration n'a été signalée ou observée.

L'eau semble s'écouler directement des toits à versant et seule l'aile Est comprend une gouttière. L'écoulement d'eau en façade peut entraîner la détérioration de la pierre, mais ceci ne semble pas être le cas.

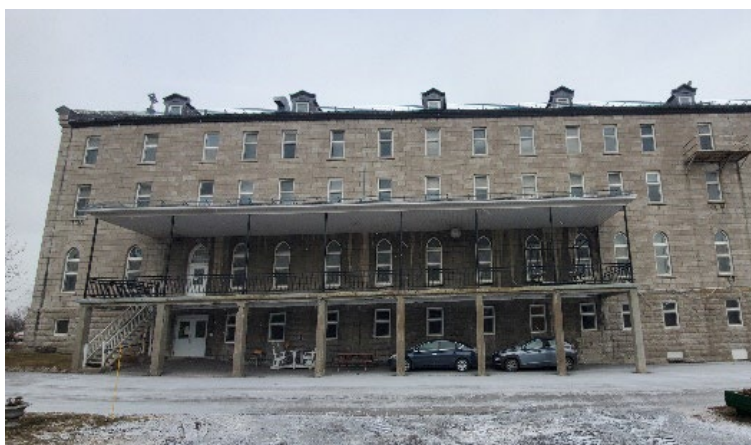
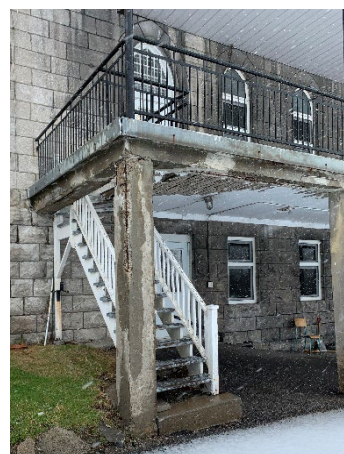
4.2.4.1 Aile A2 -Côté sud

Le balcon situé au niveau 1 de l'Aile A2 et construit en béton avec un toit porté sur une structure d'acier est dans un état de dégradation très avancé. Le béton des colonnes et de la dalle est effrité ou inexistant, laissant l'armature d'acier exposée. Ce balcon n'est pas d'origine. Sa démolition complète (dalle, colonnes et toiture) est recommandée dans un horizon de 0 à 5 ans. L'escalier devra alors lui aussi être démolit et reconstruit conformément aux exigences du code en vigueur. D'ici là, l'escalier devra être conservé et mis aux normes puisque celui-ci sert d'issue au bâtiment.

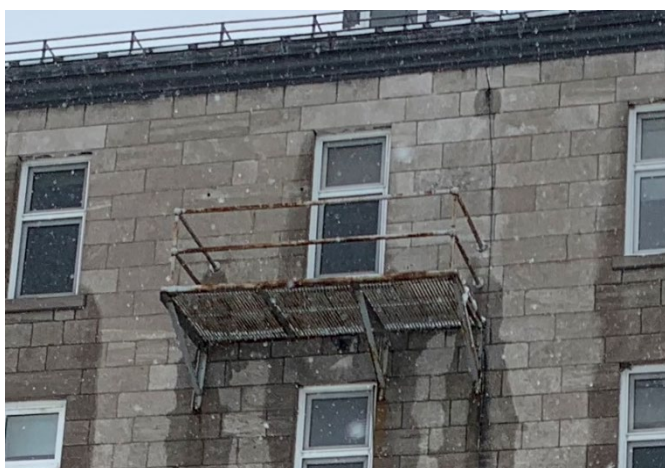
La structure et le plancher (type caillebotis) du balcon situé au niveau 3 coin Sud-Est est en acier qui est très corrodé. Le garde-corps est non-conforme et le balcon ne semble pas d'apparence solide. Il serait nécessaire de démolir ce balcon et d'en empêcher l'accès.

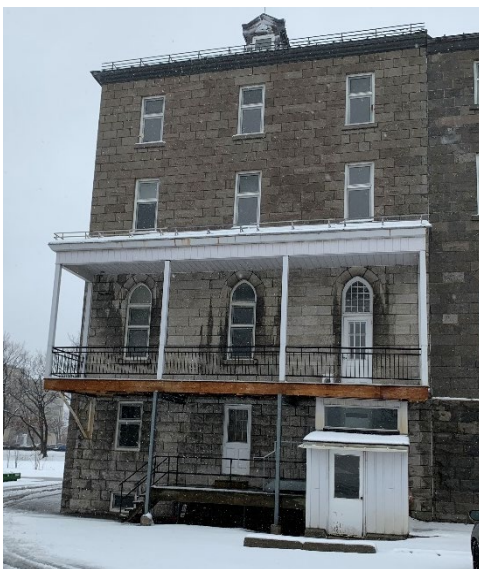
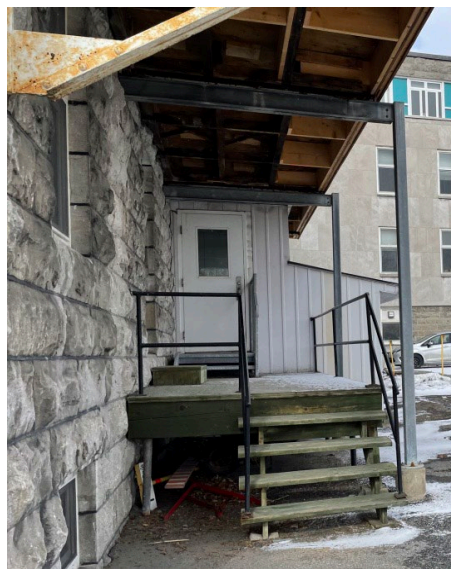
4.2.4.2 Aile B1- Côté Est

Le balcon au niveau 2, à l'extrémité est de l'Aile A1, a des supports en acier (colonnes et équerres) et la structure du plancher du balcon est en bois. Des travaux de rénovation ont été entrepris sur ce balcon mais ceux-ci semblent temporaires.

Si les balcons sont à conserver, la démolition et reconstruction complète de ce balcon est recommandée. Une plateforme au niveau du sous-sol donne accès à un vestibule vis-à-vis l'une des issues. Ces éléments ne sont pas de construction durable et devraient être reconstruits.

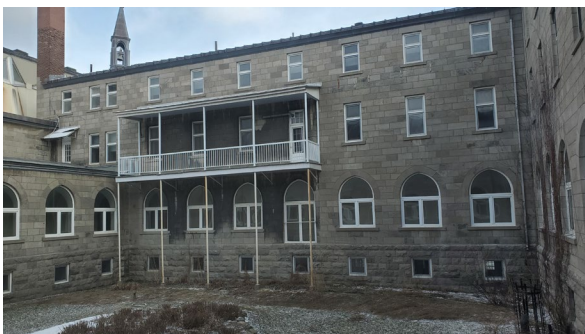
4.2.4.3 Aile B1 - Côté Ouest

Le balcon au niveau 2 de l'Aile B1 situé dans la cour intérieure est supporté par des colonnes et équerres en acier recouvert d'une couverture métallique. La structure du toit et du plancher est dissimulée sous un soffite et il n'a pas été possible de vérifier de près l'état de ce balcon lors de la visite. Il semble avoir été rénové au fil des années. Sa vérification complète, incluant la structure et les éléments architecturaux, est recommandée.

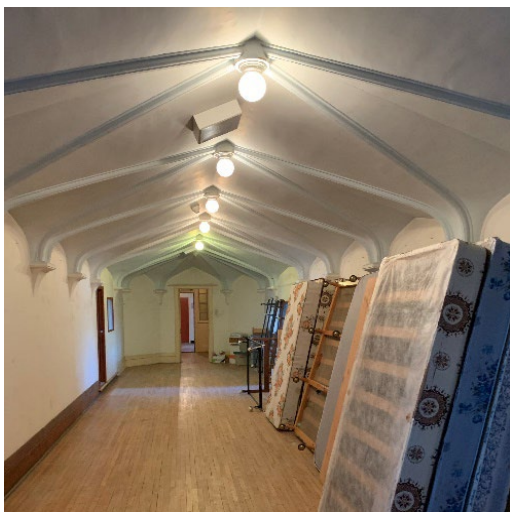
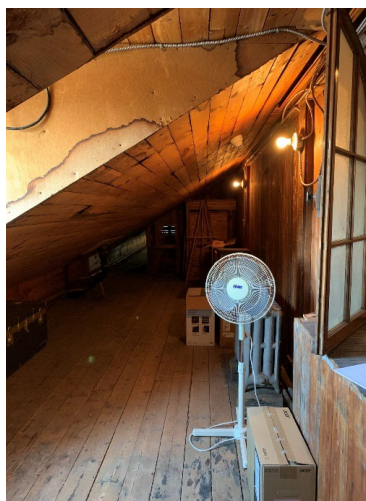
Aile A1:

Le secteur directement sous les combles au niveau 3 (quatrième étage) de l'aile A1, était à l'origine une chapelle. Cette espace peut être considéré comme une aire de plancher utilisable toutefois, l'espace entre le mur intérieur de la chapelle et le mur extérieur a une hauteur limitée en raison de la pente du toit. Cet espace n'est pas utilisé et le dessous de la toiture est en bois apparent. Des fenêtres givrées donnent sur cet espace pour offrir de la lumière en second jour à l'ancienne chapelle. Des signes d'infiltration au niveau des lucarnes sont présents.

Une analyse plus approfondie des jonctions lucarnes / toiture devrait être effectuée afin de déterminer si ce sont des infiltrations actives.

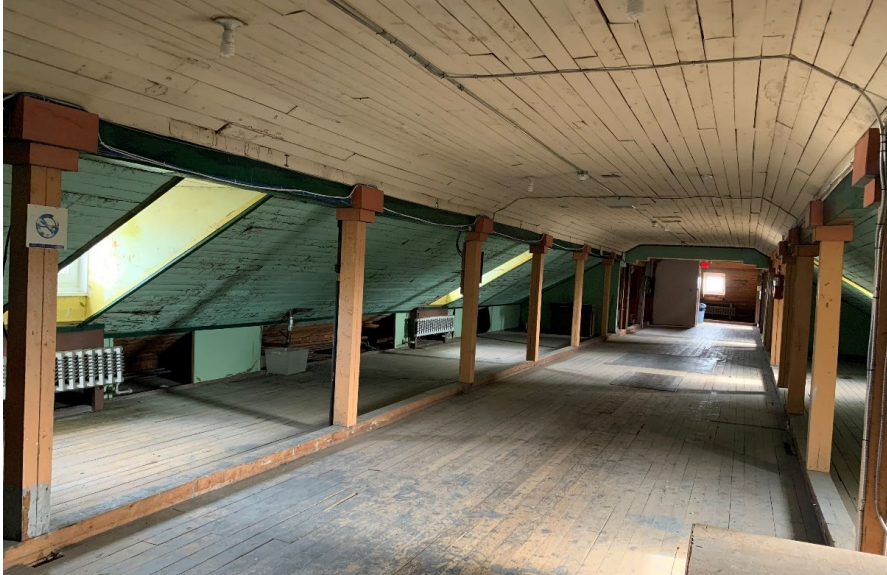
Aile A2:

Le secteur directement sous les combles au niveau 4 de l'aile A2 est un espace non-occupé et ne comporte pas les issues nécessaires pour être une aire de plancher utilisable. Cet espace sera condamné afin de limiter la hauteur de bâtiment à trois (3) étages.

La finition des murs et planchers est en bois. La hauteur au centre de l'espace à environ 8 pieds et celle au niveau des poutres est réduite.

L'entretoit n'a pas été inspecté, toutefois celui-ci doit être isolé. Ainsi, le passage pour se rendre à l'entretoit doit se faire à l'intérieur de cet espace.

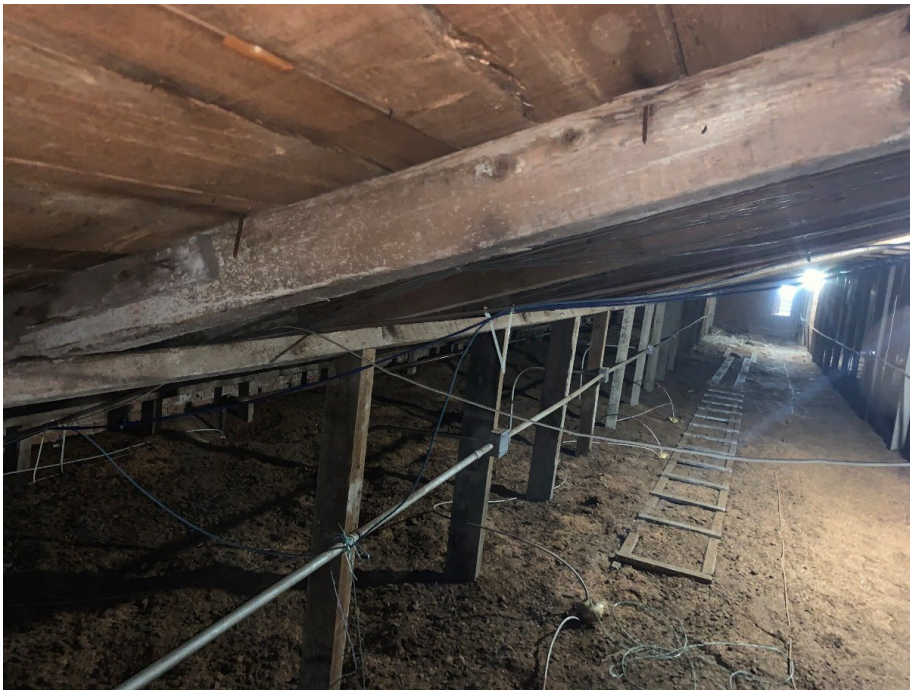
Aile B1:

L'accès au grenier de l'aile B1 se fait par le niveau 4 de l'aile A2.

La structure de la toiture est en bois (poutre, colonnes et planchéage) et repose sur la dalle de béton. Le dessus de la dalle de béton est isolé avec du bran de scie.
