Couvent des Franciscains

**Rapport d'étude scénario
minimum**

Date : Le 21 octobre 2022
Dossier **gbi** : 11216-03

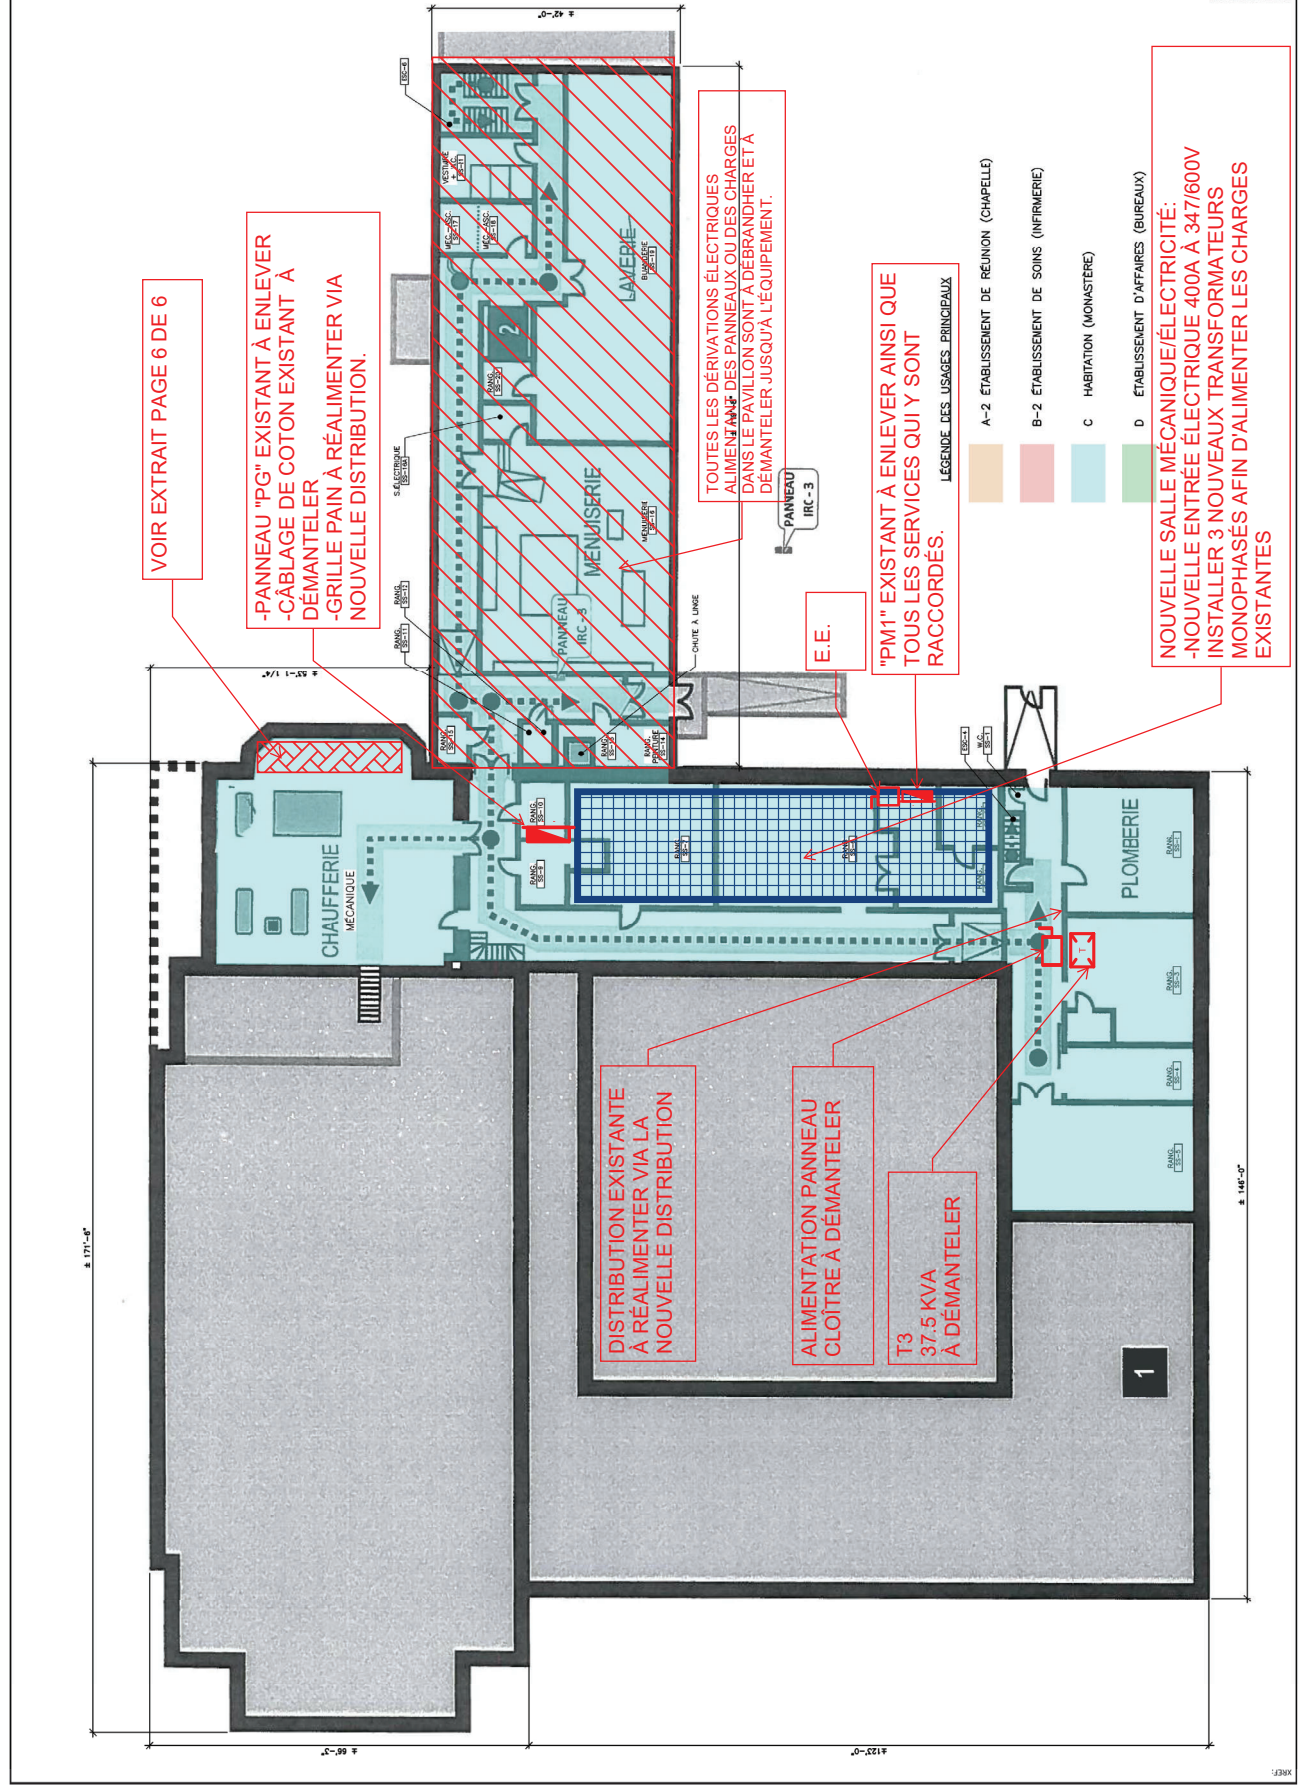
LES FRANCOISAINS
SYSTÈME D'ALARME INCENDIE
 5750 BOUL. ROSEMONT, MTL
 PLAN DU SOUS-SOL 2
 (2e SOUS-SOL)

-PANNEAU "PC" EXISTANT À ENLEVER
 -CÂBLAGE DE COTON EXISTANT À DÉMANTÉLER
 -GRILLE PAIN À RÉALIMENTER VIA NOUVELLE DISTRIBUTION.

TOUTES LES DÉRIVATIONS ÉLECTRIQUES ALIMENTANT DES PANNEAUX OU DES CHARGES DANS LE PAVILLON SONT À DÉBRANDIR ET À DÉMANTÉLER JUSQU'À L'ÉQUIPEMENT.

"PMT" EXISTANT À ENLEVER AINSI QUE TOUS LES SERVICES QUI Y SONT RACCORDÉS.

DISTRIBUTION EXISTANTE À RÉALIMENTER VIA LA NOUVELLE DISTRIBUTION

ALIMENTATION PANNEAU CLOÎTRE À DÉMANTÉLER

T3 37.5 KVA À DÉMANTÉLER

NOUVELLE SALLE MÉCANIQUE/ÉLECTRICITÉ:
 -NOUVELLE ENTRÉE ÉLECTRIQUE 400A À 347/600V
 INSTALLER 3 NOUVEAUX TRANSFORMATEURS MONOPHASÉS AFIN D'ALIMENTER LES CHARGES EXISTANTES

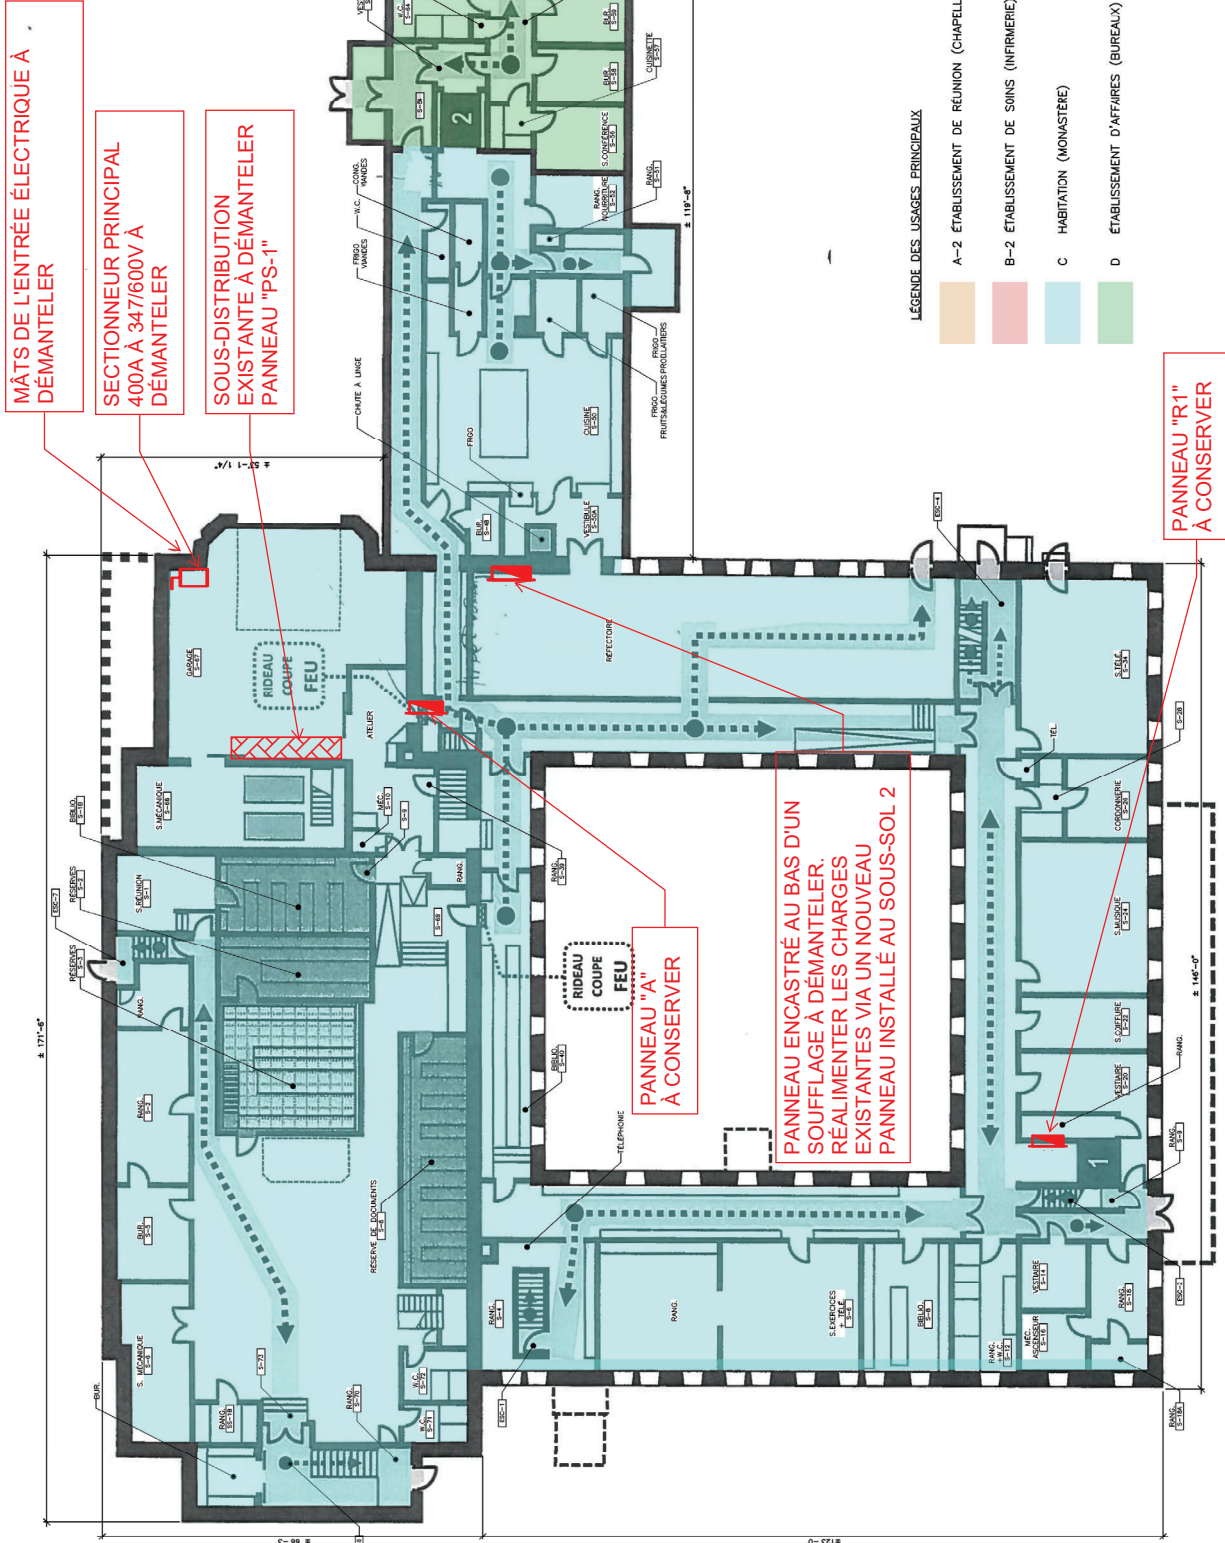
PLAN DU SOUS-SOL 1

MÂTS DE L'ENTRÉE ÉLECTRIQUE À DÉMANTELER

SECTIONNEUR PRINCIPAL 400A À 347/600V À DÉMANTELER

SOUS-DISTRIBUTION EXISTANTE À DÉMANTELER PANNEAU "PS-1"

PANNEAU "A" À CONSERVER

PANNEAU ENCASTRÉ AU BAS D'UN SOUFFLAGE À DÉMANTELER. RÉALIMENTER LES CHARGES EXISTANTES VIA UN NOUVEAU PANNEAU INSTALLÉ AU SOUS-SOL 2

PANNEAU "R1" À CONSERVER

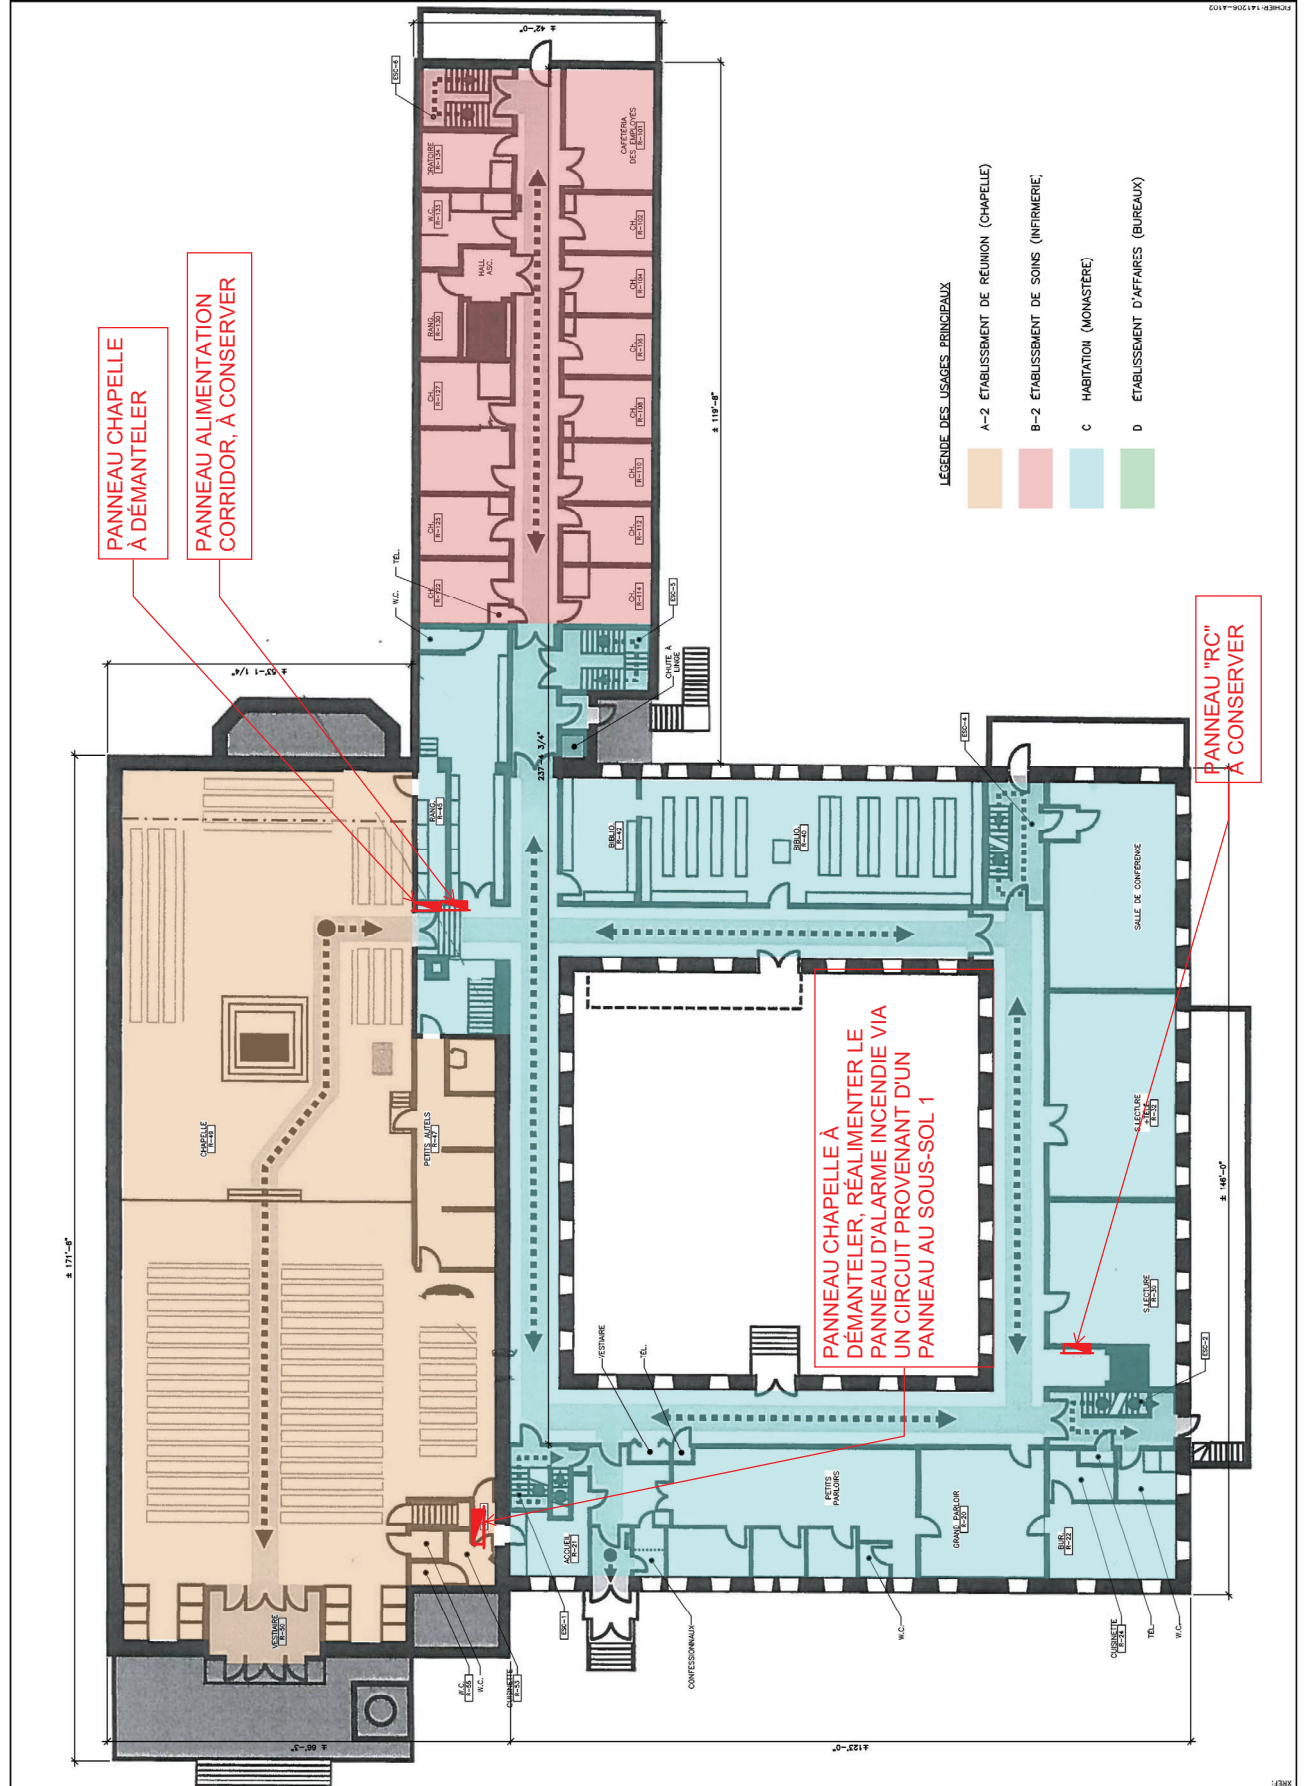
LES FRANCISCAINS
SYSTÈME D'ALARME INCENDIE
5750 BOUL. ROSEMONT, MTL
PLAN DU NIVEAU 1
(REZ-DE-CHAUSSÉE)

PANNEAU CHAPELLE À DÉMANTÉLER

PANNEAU ALIMENTATION CORRIDOR, À CONSERVER

PANNEAU CHAPELLE À DÉMANTÉLER, RÉALIMENTER LE PANNEAU D'ALARME INCENDIE VIA UN CIRCUIT PROVENANT D'UN PANNEAU AU SOUS-SOL 1

PANNEAU "RC" À CONSERVER

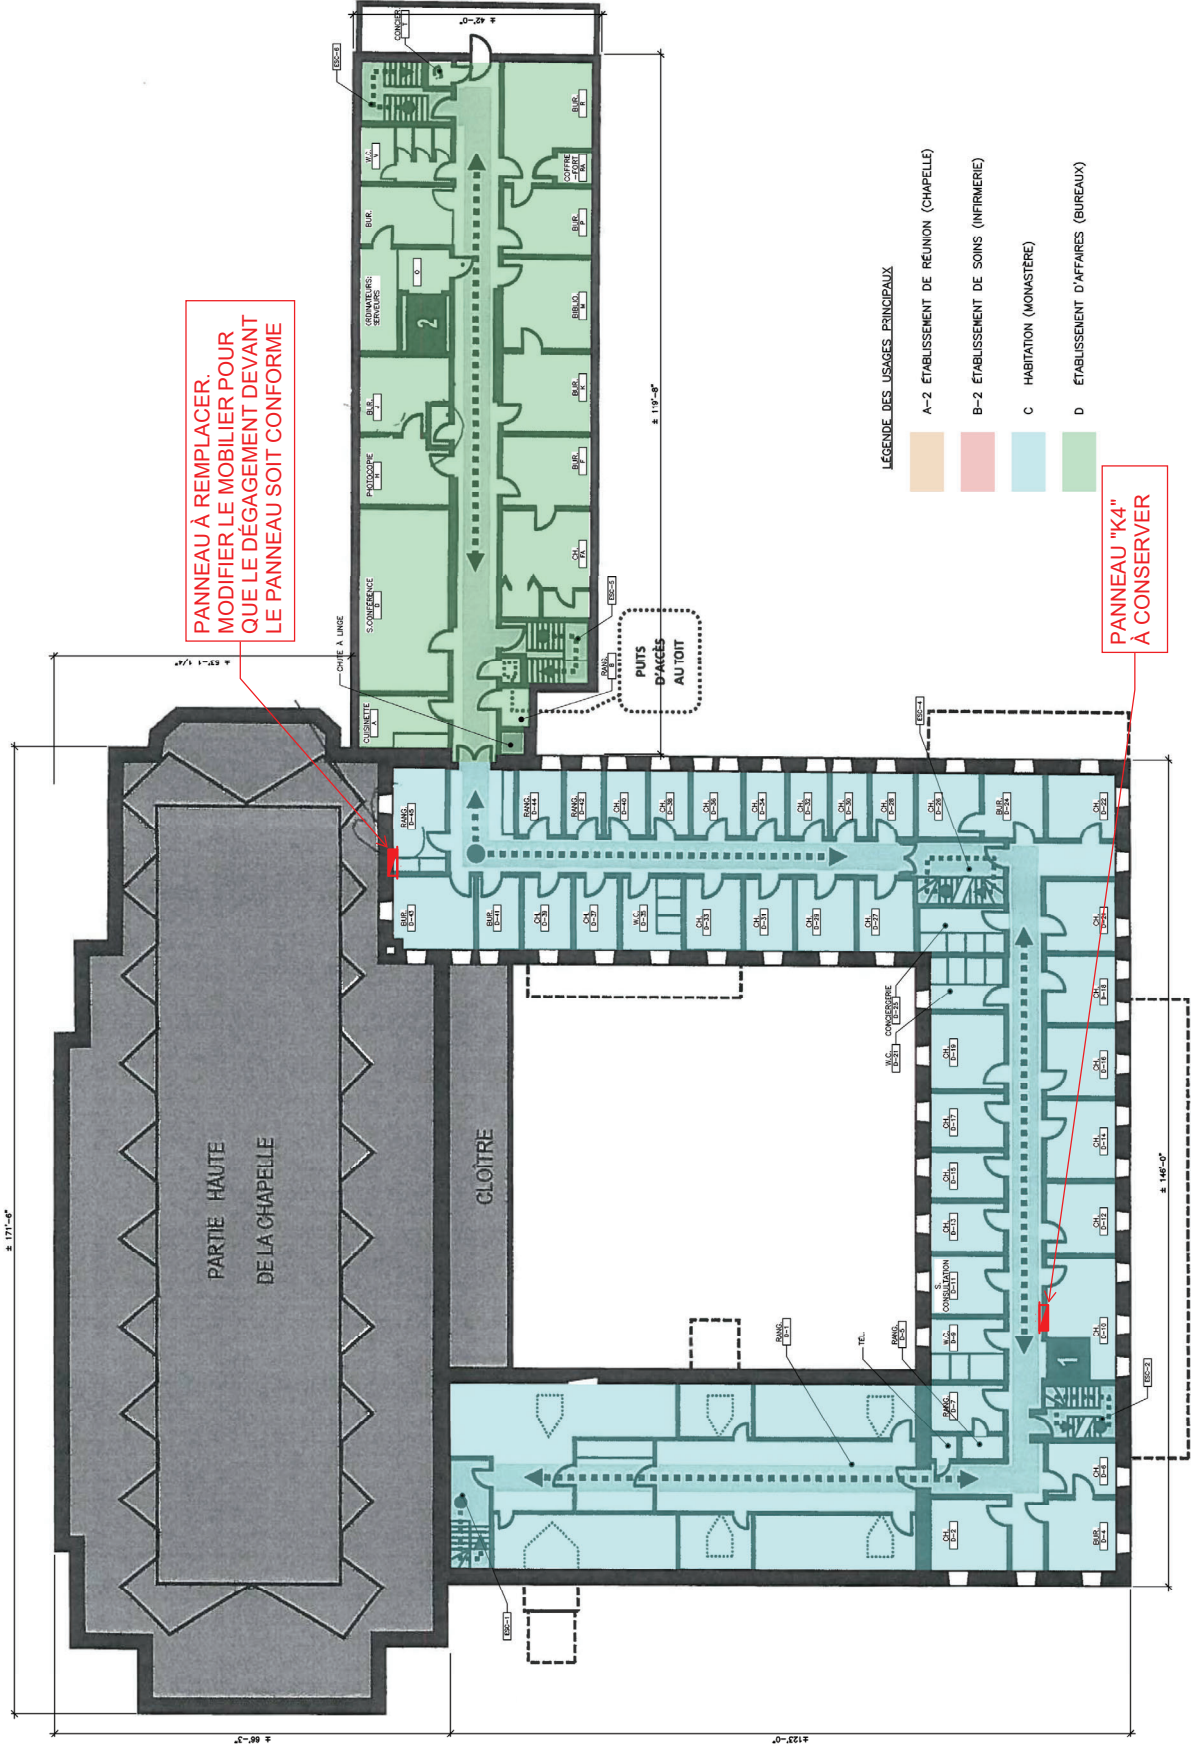
LES FRANCISCAINS
SYSTÈME D'ALARME INCENDIE
 5750 BOUL. ROSEMONT, MTL
 PLAN DU NIVEAU 3
 (2e ÉTAGE)

Panneau à remplacer. Modifier le mobilier pour que le dégagement devant le panneau soit conforme

Panneau "K4" à conserver

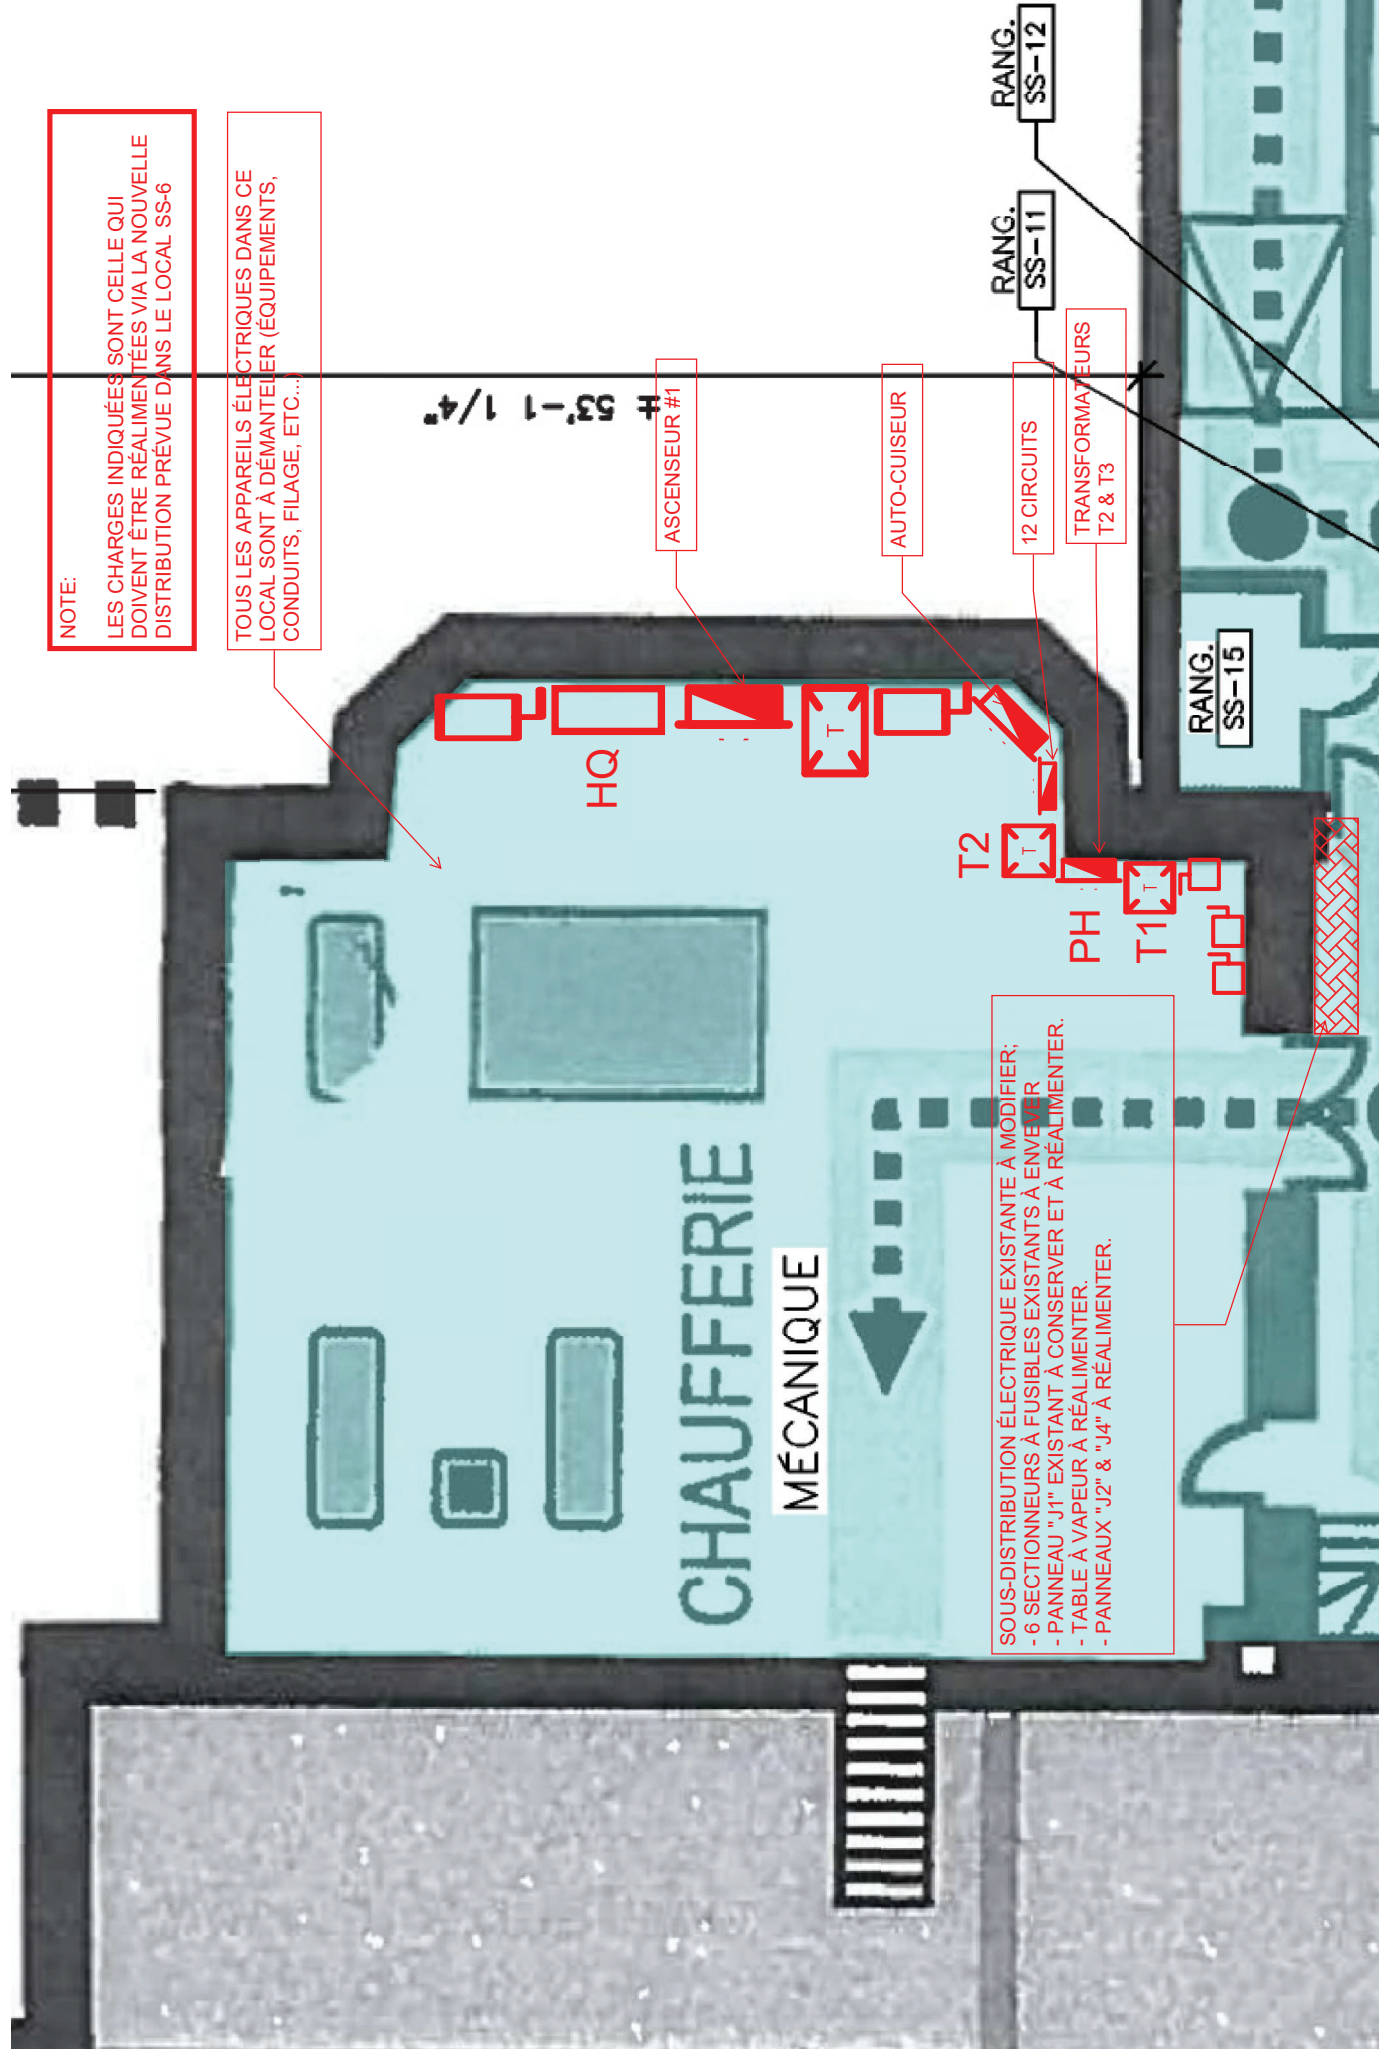
TOUS LES APPAREILS ÉLECTRIQUES DANS CE LOCAL SONT À DÉMANTÉLER (ÉQUIPEMENTS, CONDUITS, FILAGE, ETC....)

- SOUS-DISTRIBUTION ÉLECTRIQUE EXISTANTE À MODIFIER;
- 6 SECTIONNEURS À FUSIBLES EXISTANTS À ENLEVER
- PANNEAU "J1" EXISTANT À CONSERVER ET À RÉALIMENTER.
- TABLE À VAPEUR À RÉALIMENTER.
- PANNEAUX "J2" & "J4" À RÉALIMENTER.
