1 VAN HORNE

Rapport préliminaire en structure sur l'état du bâtiment dans l'optique d'une rénovation majeure à venir

Mai 2021

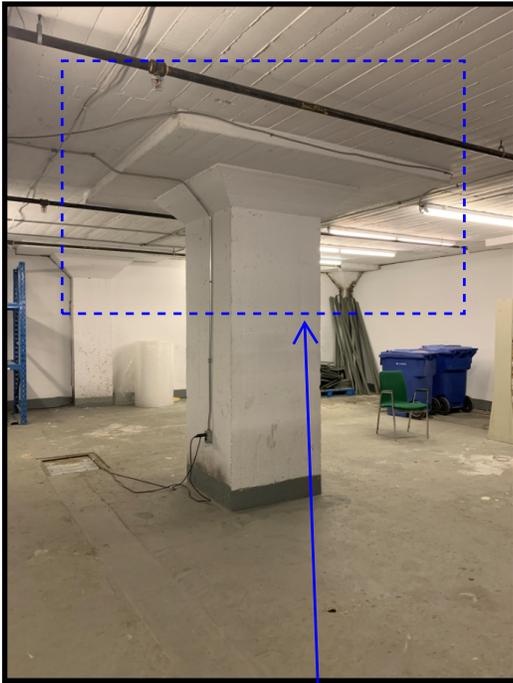
Photo No1

Le bâtiment situé au 1 Van Horne à Montréal a 7 dalles structurales de plancher, excluant le toit et le sous-sol. La charpente de celui-ci est entièrement construite en béton. Les photos no1 et no2, en annexe, montrent les détails typiques de construction utilisé pour bâtir la charpente du bâtiment. À chaque colonne, des abaqes et/ou chapiteaux sont présents. Les murs extérieurs sont composés de 3 à 4 rangs de briques, selon les observations faites sur place. Ces murs massifs de maçonnerie donnent la résistance latérale au bâtiment pour résister aux charges de vent et aux charges de tremblement de terre.

ABAQUE ET
CHAPITEAU

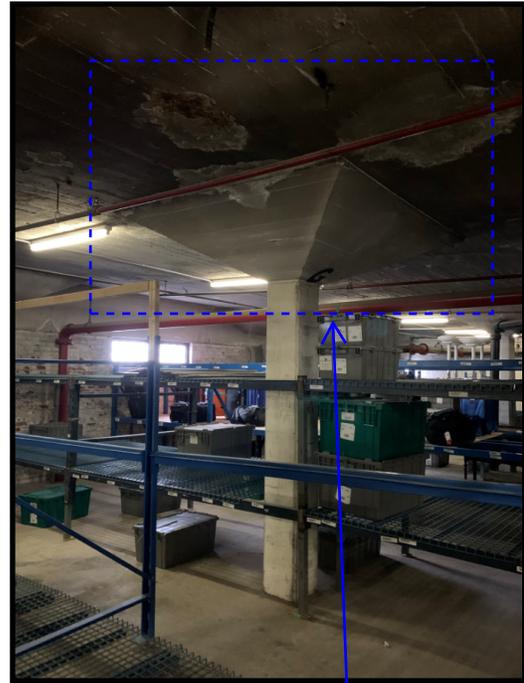
Photo No2

CHAPITEAU

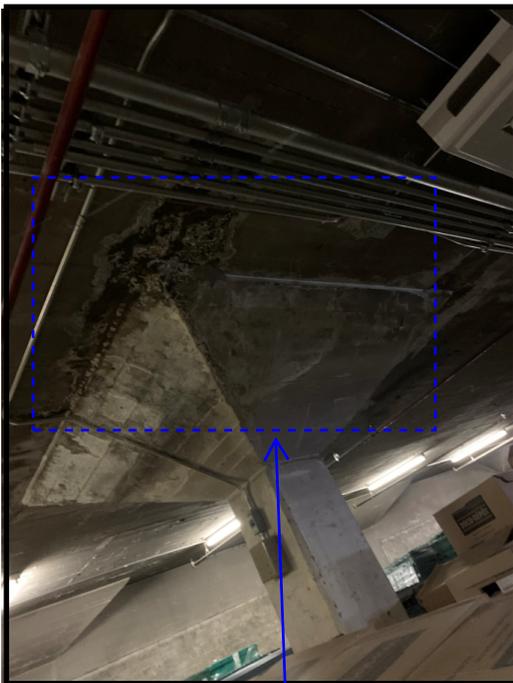
Photo No3

- 1) Voir photo no3 en annexe : sous la dalle de toit, des traces d'infiltration d'eau sont présentes et ont commencé à endommager la dalle de toit. L'étanchéité du toit est à refaire avant de réparer le béton formant la dalle de toit existante.
- 2) Voir photo no4 et no5 en annexe : le béton exposé sur les façades du bâtiment se détériorent. Des réparations ponctuelles sont à prévoir.

INFILTRATION D'EAU

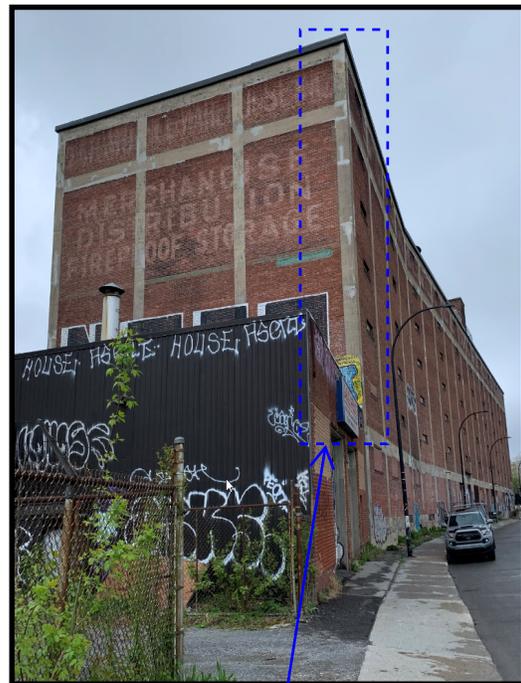
Photo No4

RÉPARATIONS
MULTIPLES

BÉTON DÉLAMINÉ EN
FAÇADE

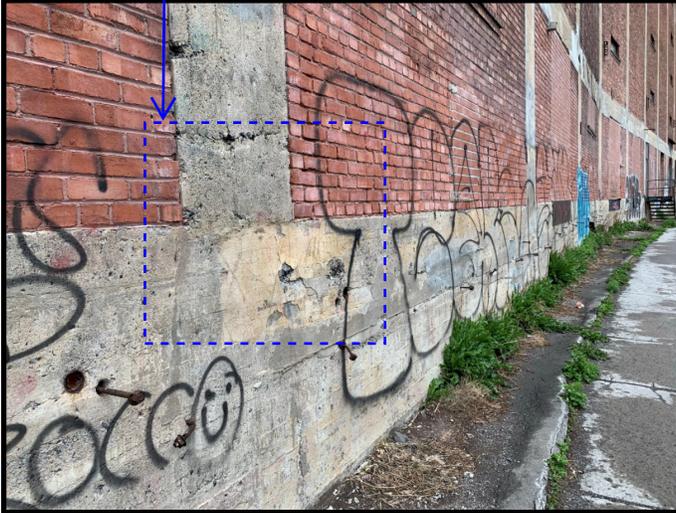
Photo No5

FENÊTRE EXISTANTE
BOUCHÉE
