24 avril 2023

**RE: Expertise technique – Réaménagement  
1 av. Van Horne, Montréal, QC**

**RJC No. MON.135604.0001**

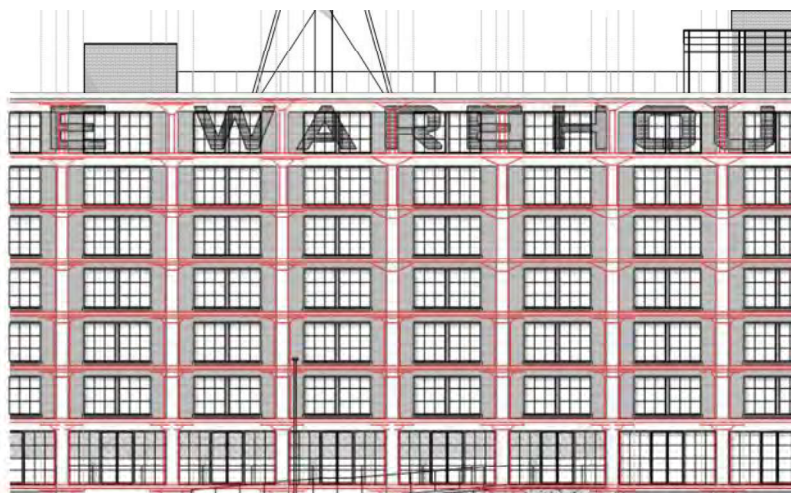
Une autre situation qui empêcherait le système de se comporter en cadre rempli de maçonnerie est l'ajout d'ouvertures dans la ligne d'effort de la bielle de compression. Des ouvertures mineures telles que celles présentes actuellement sur le 1 Van Horne peuvent tout de même permettre à la bielle de passer de chaque côté de l'ouverture. Cependant, pour ce qui est des ouvertures proposées dans la présentation préliminaire de TBA et montrées sur la Figure 5, celles-ci sont trop importantes pour permettre le cheminement des efforts par bielles et engageraient donc un mécanisme de cadres rigides seulement.

Figure 5. Ajout de nouvelles ouvertures proposé dans le réaménagement du 1 Van Horne

Dans le cas du 1 Van Horne, s'il s'avère que la maçonnerie des murs extérieurs fait partie du SRFL, les ouvertures proposées dans la présentation préliminaire de TBA viendraient affecter en presque totalité le système. De ce fait, comme la résistance latérale est diminuée et modifiée par la transformation, un rehaussement sismique à 60% du CNB 2015 est requis. D'autre part, l'agrandissement prévu au 55 Van Horne pourrait aussi faire l'objet d'une réhabilitation sismique du 1 Van Horne à moins de séparer les bâtiments par le biais d'un joint sismique afin que ceux-ci soient libres de se déplacer indépendamment. Pour ce qui est de l'augmentation de la charge permanente, il est possible que cet article soit applicable en raison du réaménagement des planchers, l'ajout de cloisons architecturales, réaménagement de la toiture, etc. Cependant, l'ajout d'ouvertures dans les murs extérieurs viendrait alléger la structure considérablement. Cela reste à confirmer lorsqu'il y aura plus d'avancement dans la proposition architecturale.

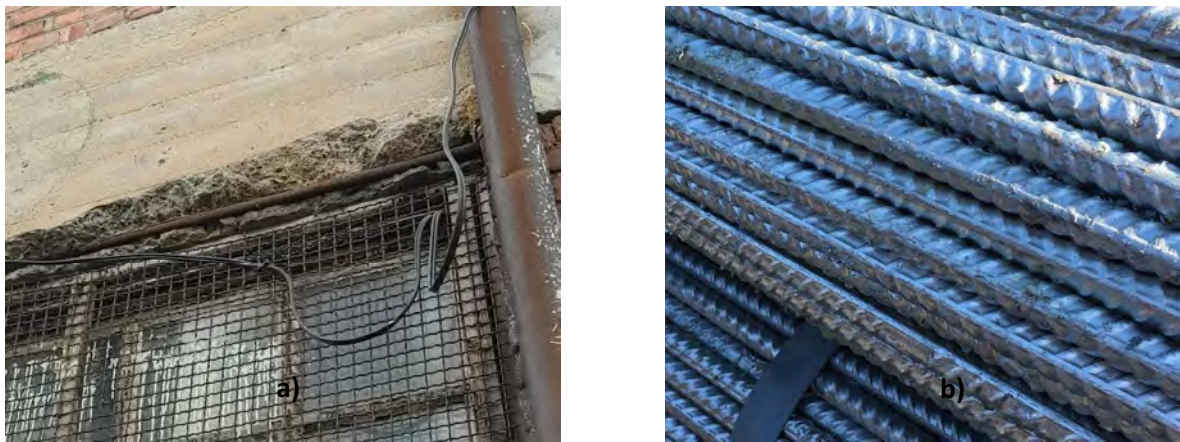
Dans un premier temps, il a été constaté à plusieurs endroits que l'armature mise en place dans les éléments de béton existants est constituée de barres lisses. L'armature lisse était couramment utilisée dans le début des années 1900. Elle n'est dorénavant plus utilisée et a été remplacée par des barres crénelées, voir Figure 6.

*Figure 6. a) armature lisse constatée lors de la visite b) armature crénelée (photo tirée de groupe AGF)*

Les crénelures présentes sur les armatures ont pour but de permettre une adhérence entre l'acier et le béton. Plusieurs recherches ont démontré que l'adhérence entre une barre lisse et le béton pouvait être de très faible à nul rendant l'armature inefficace dans certaines situations.

Tout d'abord, le fait que les armatures utilisées soient lisses, il est très incertain de confirmer la résistance des éléments considérant que l'adhérence des barres peut être ineffective par endroit. Cet effet pourrait également être amplifié advenant un événement sismique cyclique ayant pour effet d'augmenter la fissuration du béton. De plus, le détaillage des armatures ne permet pas de confirmer qu'il y a continuité des efforts transmis dans les jonctions rigides poutres-colonnes, voir Figure 13. Pour un chargement sismique cyclique avec inversement des efforts, tant l'armature haute que basse doit être continue au travers des joints. Bien que l'armature basse soit représentée continue de façon schématisée sur les plans, seule l'armature haute est typiquement continue aux colonnes pour une poutre conventionnelle devant résister à des charges gravitaires. Les armatures basses doivent également être crochétées dans les colonnes d'extrémité. Par ailleurs, contrairement à une poutre conventionnelle, le cisaillement d'une poutre de cadre rigide est constant sur toute sa portée. Cependant, aucun renfort en cisaillement, les étriers, n'a été mis en place dans la portion centrale des poutres. Ceci est à éviter pour la reprise des efforts sismiques puisque cette section n'offre aucune ductilité lorsque soumise aux charges extrêmes.

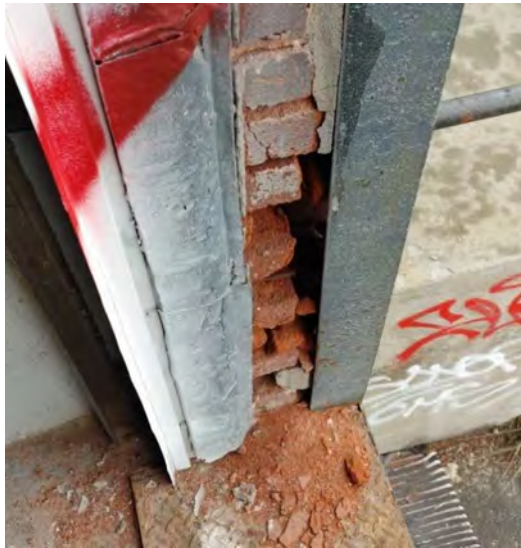
En ce qui concerne la maçonnerie des murs extérieurs, d'après l'inspection visuelle sommaire, celle-ci semble en grande partie en bon état à l'exception de quelques endroits où des dommages ont été constatés, voir Figure 7. Pour les murs de refend, Figure 8, aucune détérioration apparente importante du béton n'a été constatée.

*Figure 7. Maçonnerie endommagée par endroit*

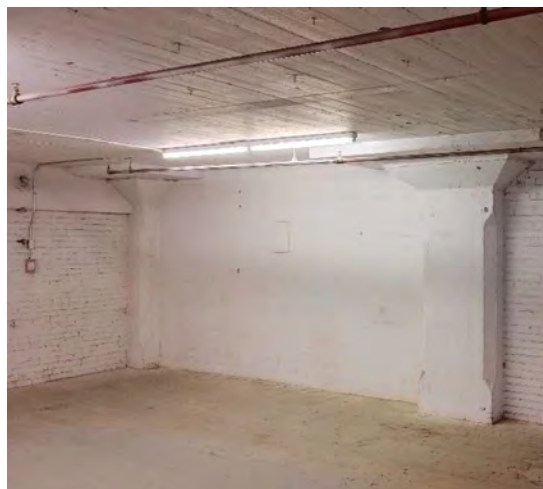
*Figure 8. Mur de refend de l'axe 11*

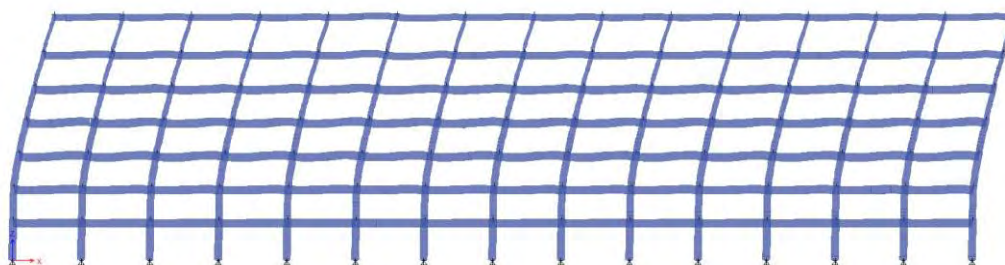
Pour la condition réaménagée, la maçonnerie est négligée sur les façades nord, sud et est en raison de l'ajout des ouvertures comme montrée à la Figure 11. Pour la façade ouest, la portion centrale de la maçonnerie a également été négligée afin de permettre un éventuel passage avec l'agrandissement. De plus, la maçonnerie est conservée sur les 2 premiers niveaux sur la façade nord en raison de la présence du chemin de fer tout près tel que mentionné dans la présentation de TBA. La déformation du cadre rigide de la façade sud est montrée à la Figure 12 où les déplacements sont une de fois de plus amplifiés. Il est possible de constater une déformation accentuée dans les poutres et colonnes en comparaison avec la condition existante. Cela est dû à la reprise des efforts latéraux par les joints rigides qui amènent des efforts de flexion et cisaillement dans les membrures de béton comme expliqué précédemment à la Figure 2.

Figure 12. Déformation des cadres rigides de la façade sud

Après revue des plans de structure existants, bien que difficilement lisibles, il a été possible de déterminer que l'armature longitudinale de flexion présente dans les poutres et colonnes est tout juste suffisante pour résister aux efforts sismiques transmis. Cependant, plusieurs raisons font en sorte que les cadres rigides existants ne peuvent être utilisés pour la reprise de charges latérales.

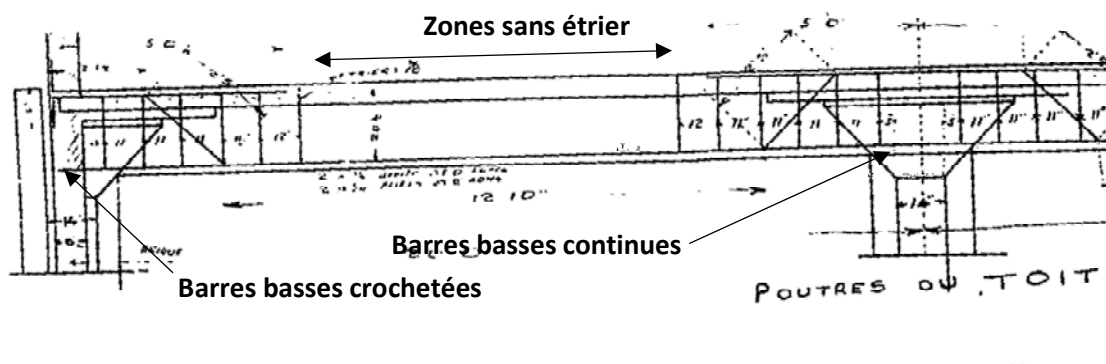
Figure 13. Extrait du plan de poutres (plans de structure, 1925)

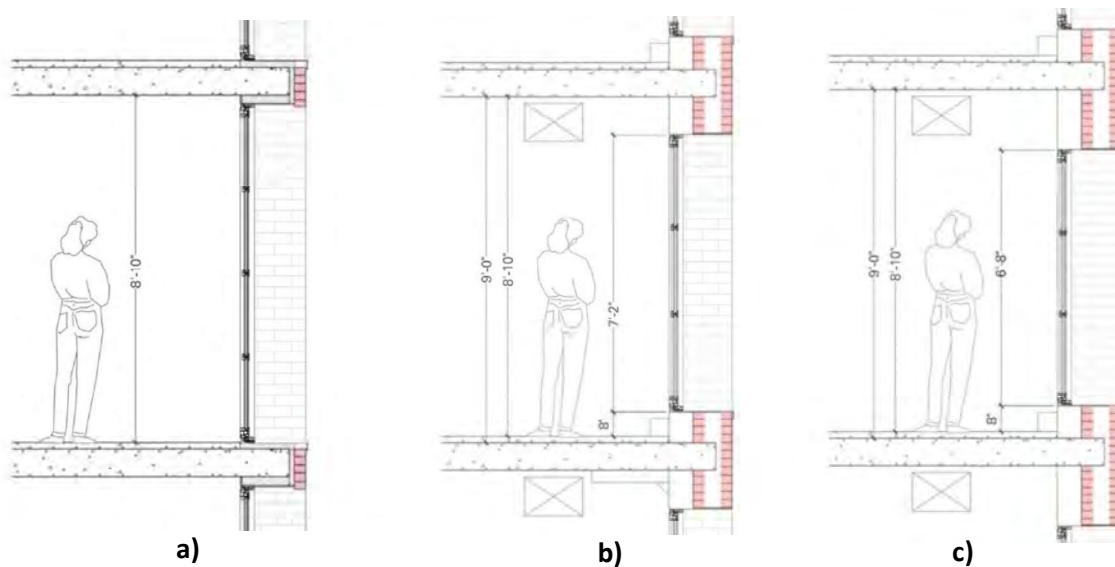
D'autre part, concernant la proposition préliminaire du projet, il est important de mentionner que les concepts de fenêtre proposés entrent en conflit avec les poutres se retrouvant en rive continue à chaque étage. Ces poutres ont une retombée sous la dalle de typiquement 22" aux étages pour les faces nord et sud et allant jusqu'à 32" pour la face est. Avec ces conditions, aucune des 3 propositions montrées à la Figure 14 n'évite le conflit. La proposition « C » est celle qui permet le plus de dégagement, mais ne laisse cependant que 18".

Figure 14. Ouvertures proposées dans le projet préliminaire a) Proposition A b) Proposition B et c) Proposition C
