## Reportage photos des conditions existantes Hydrologie

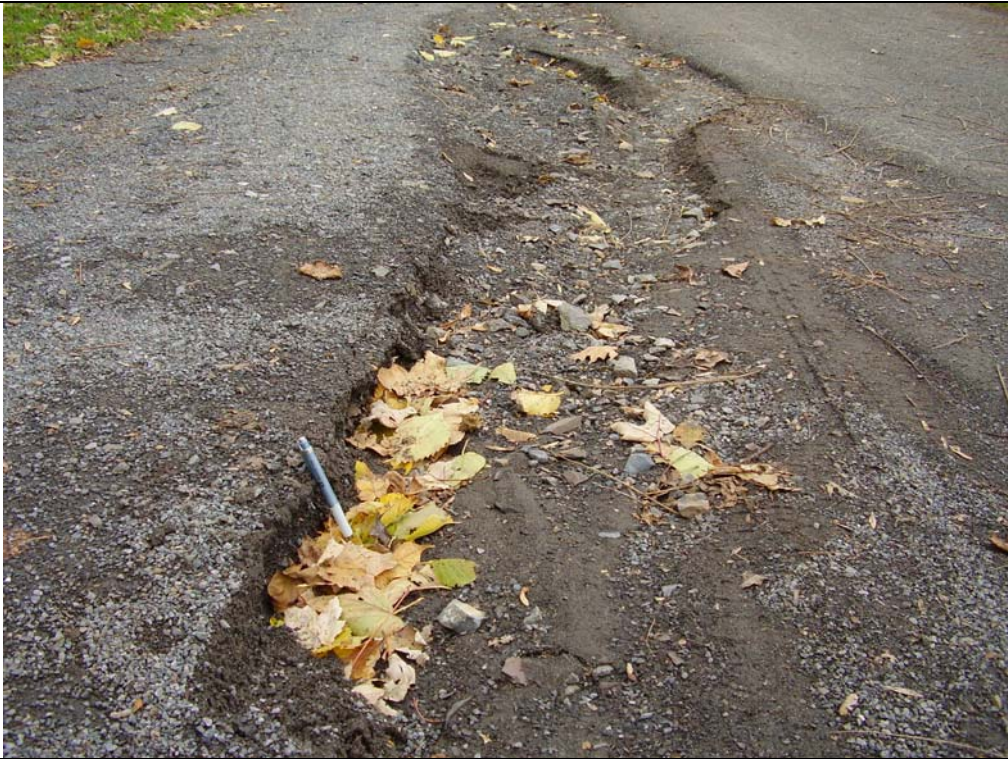
Illustration de l'ampleur du ravinement du premier secteur

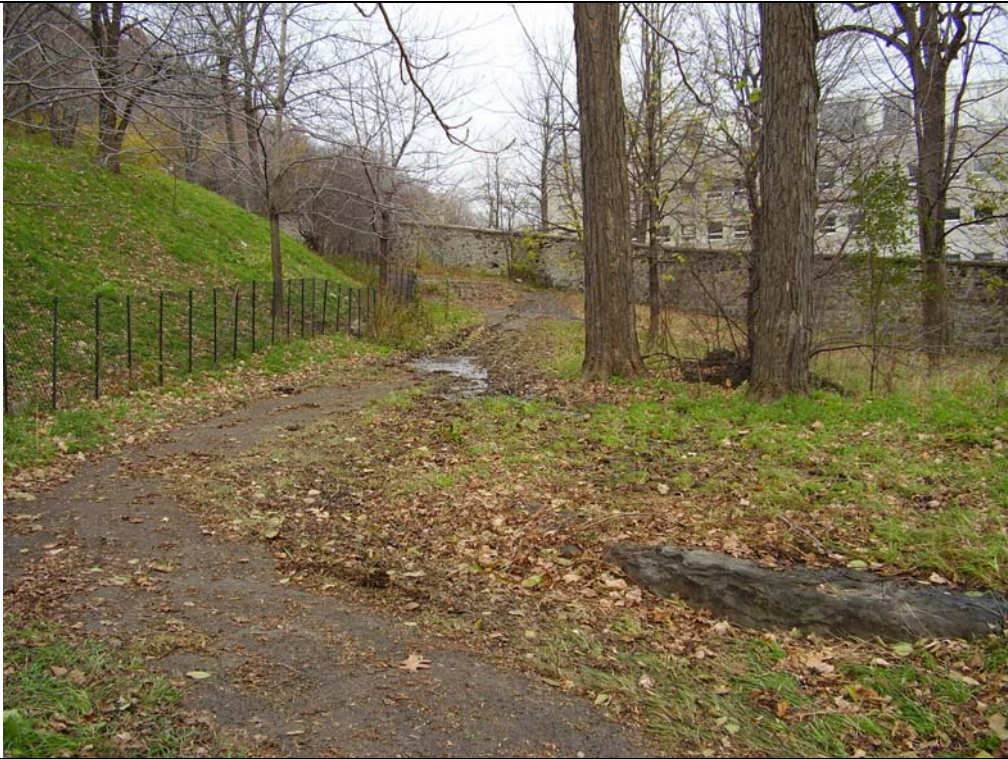
Accumulation d'eau sur le chemin McTavish

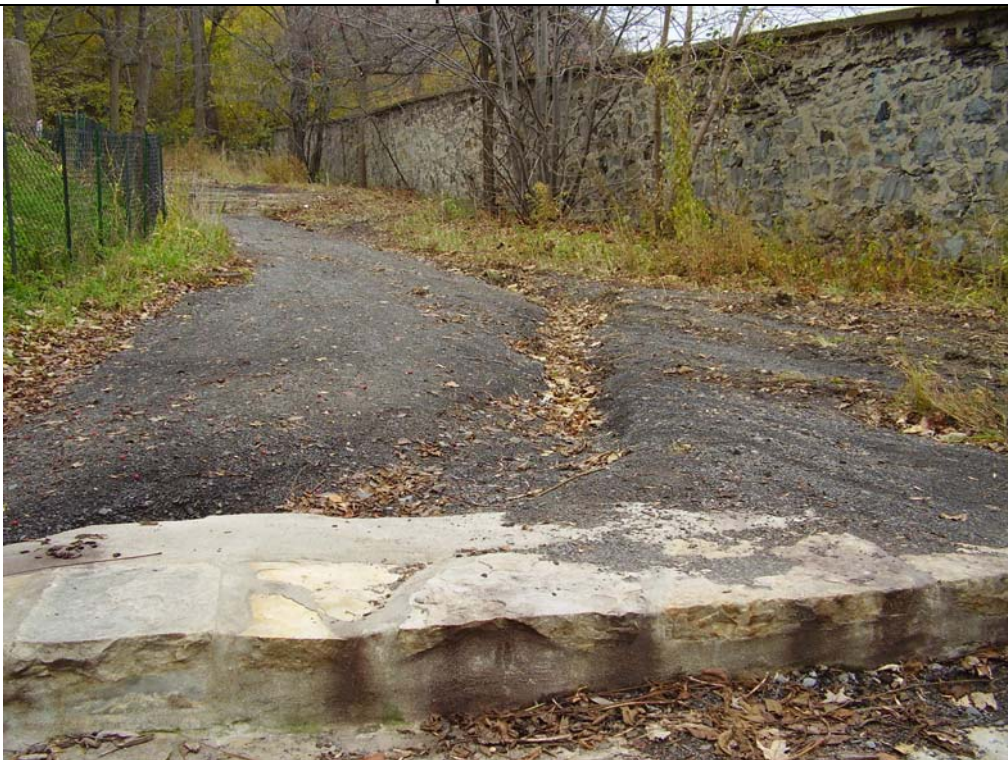
Ravinement de chaque côté de l'escalier McTavish

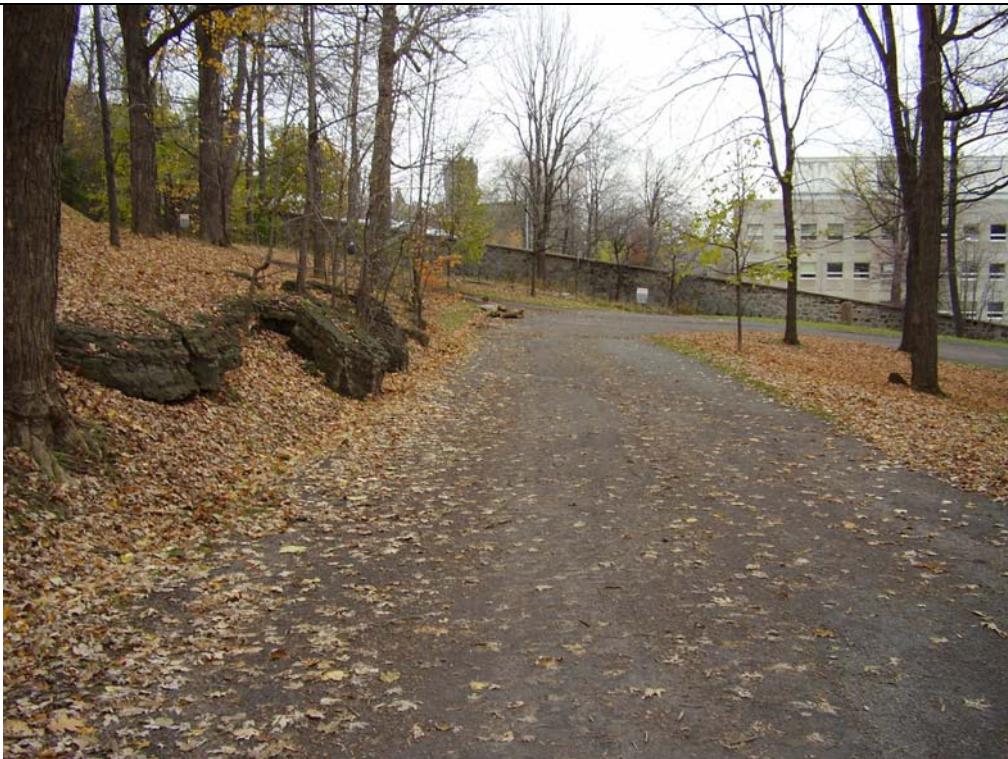
Ravinement par débordement du caniveau dû à l'accumulation de poussière de roche

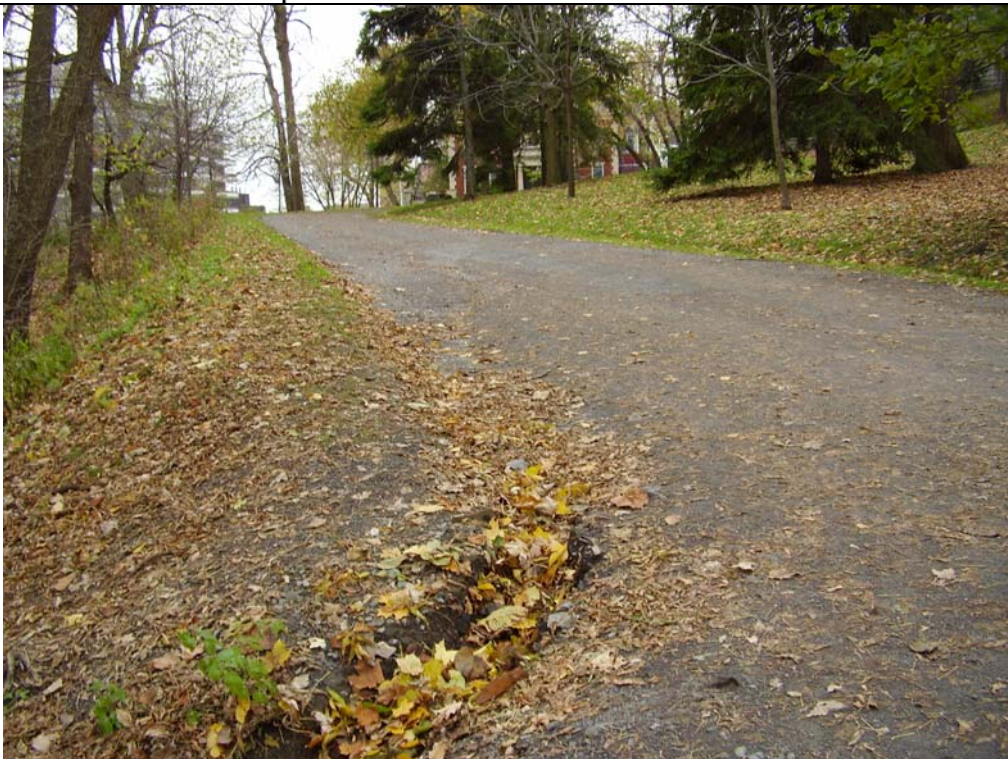
Première partie du chemin transversal entre le premier et le deuxième tronçon du chemin Serpentin : Surface en érosion et en ravinement

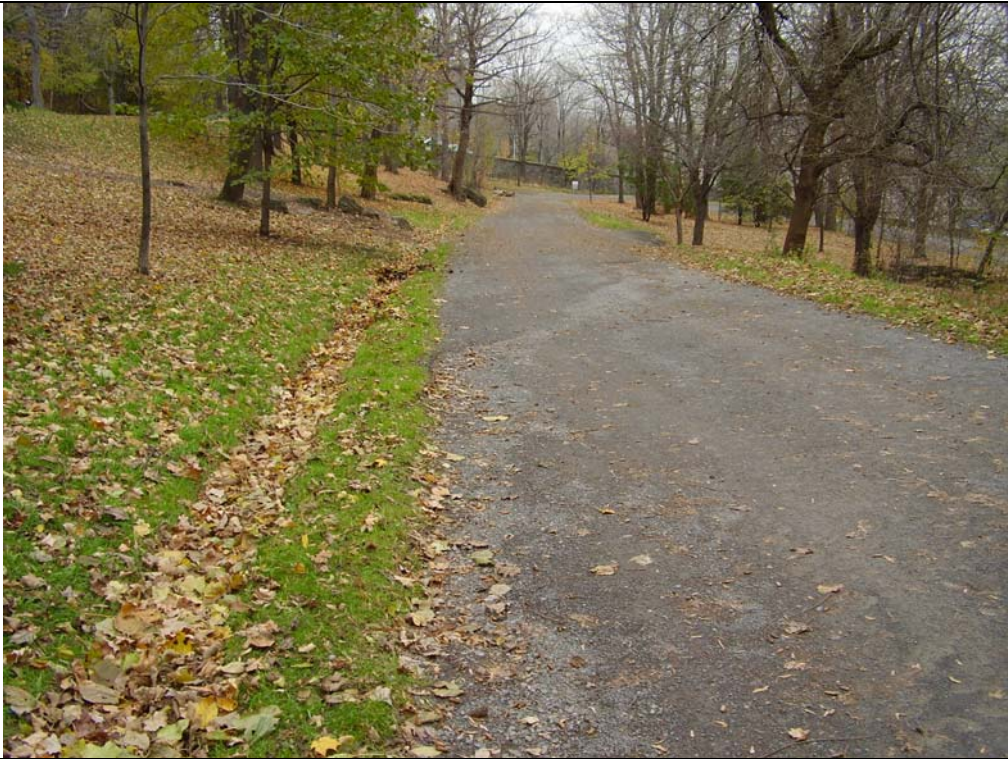
Ravinement longeant le chemin Serpentin et transversal

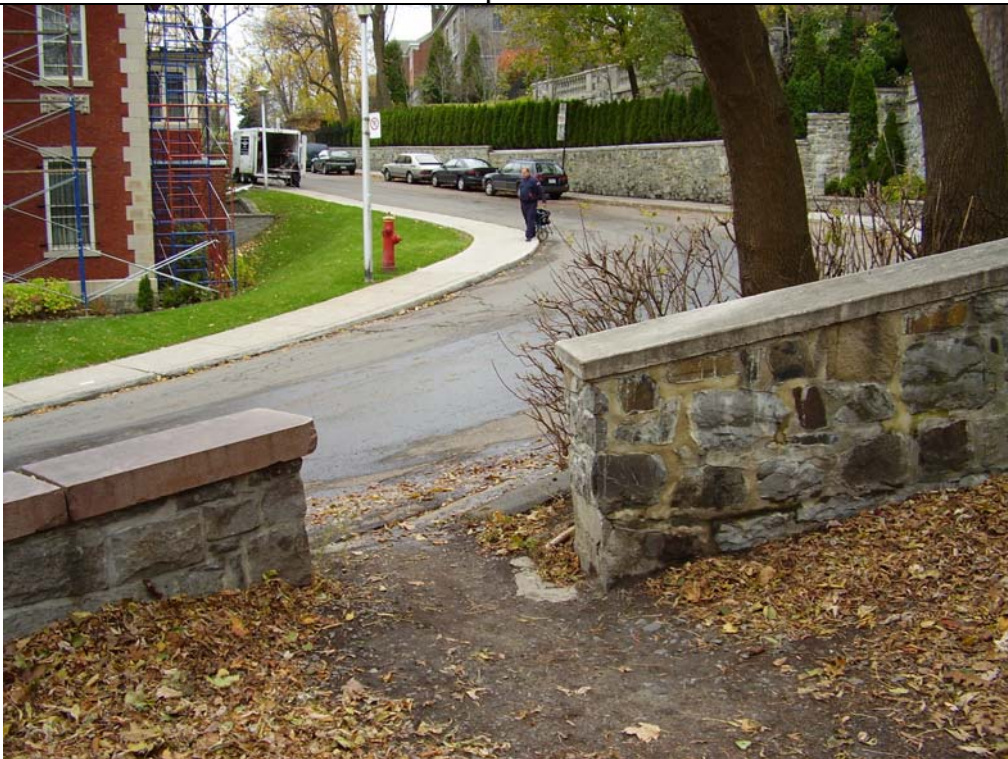
Caniveau de béton et le ravinement dans le deuxième secteur du chemin Serpentin

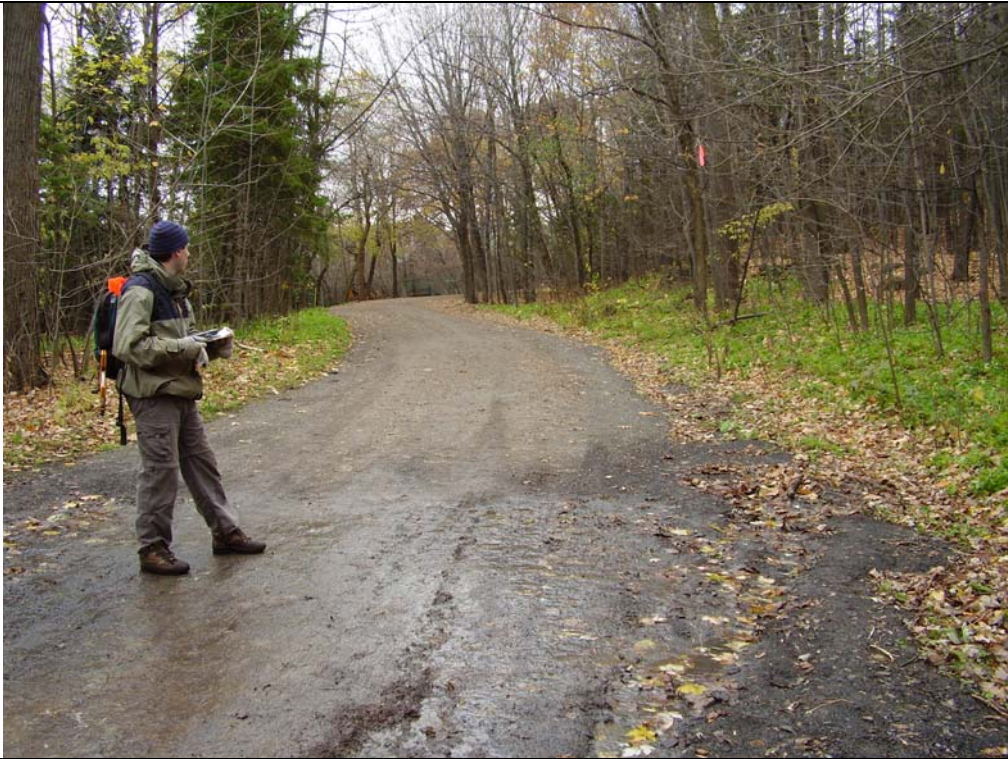
Ravinement sur le cinquième tronçon du chemin Serpentin

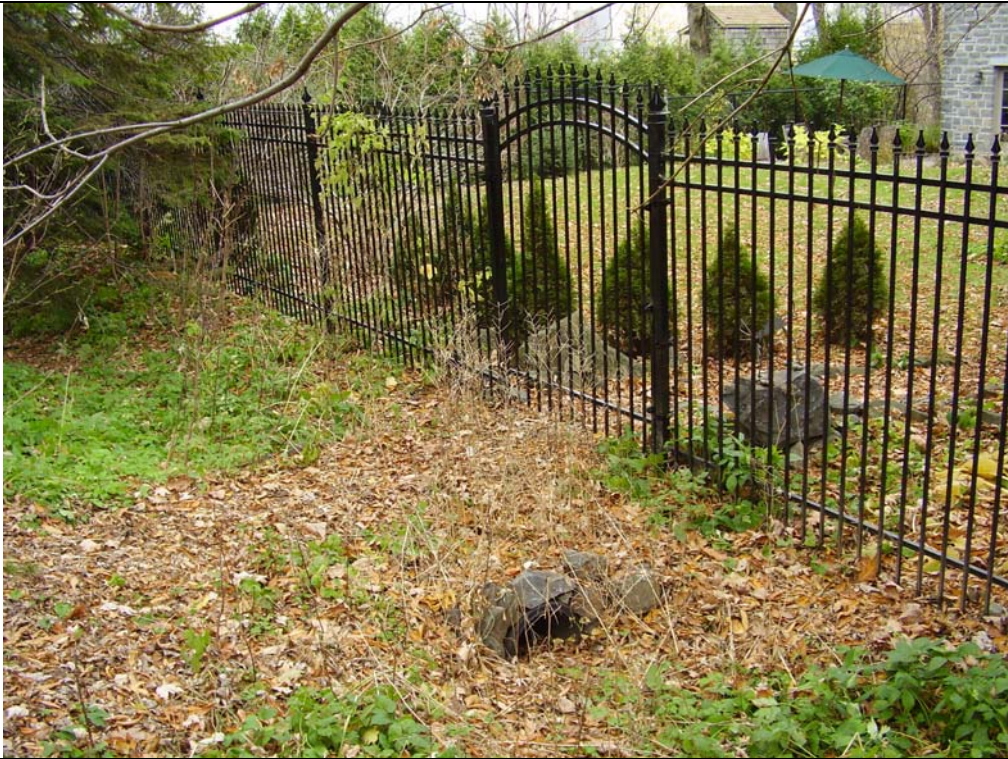
Fin du cinquième tronçon du chemin Serpentin avec le caniveau qui subit du ravinement

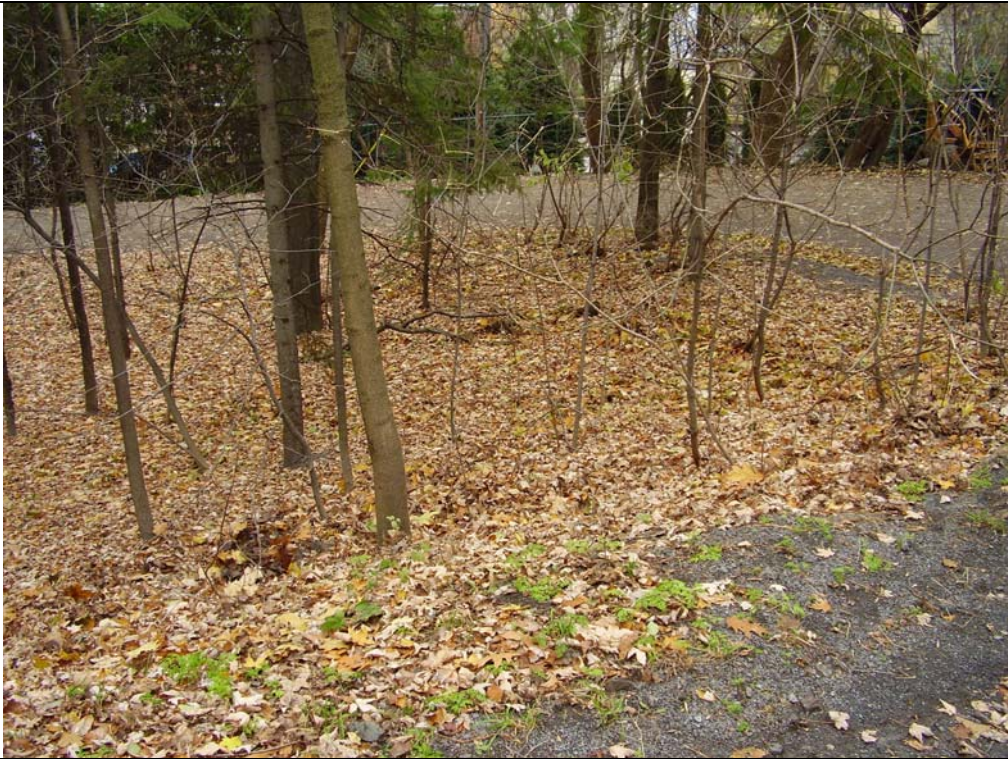
Ravinement provoqué par le comblement du regard

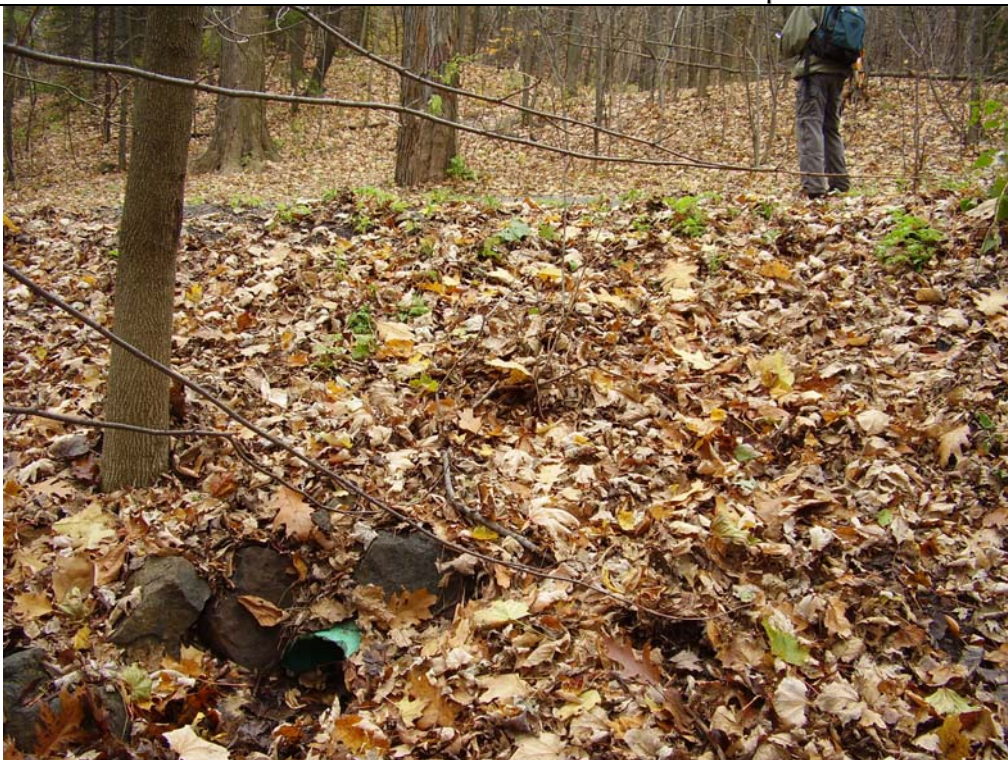
Ravinement dans le tournant du chemin Serpentin

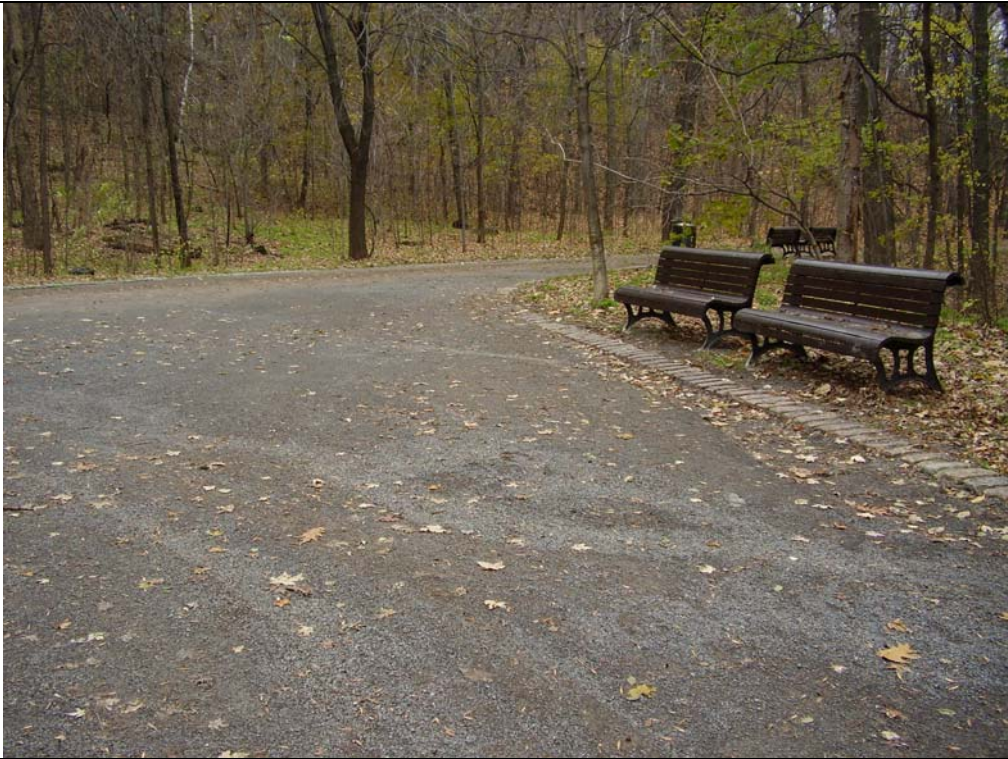
Ravinement transversal, l'eau provient du chemin de Olmsted

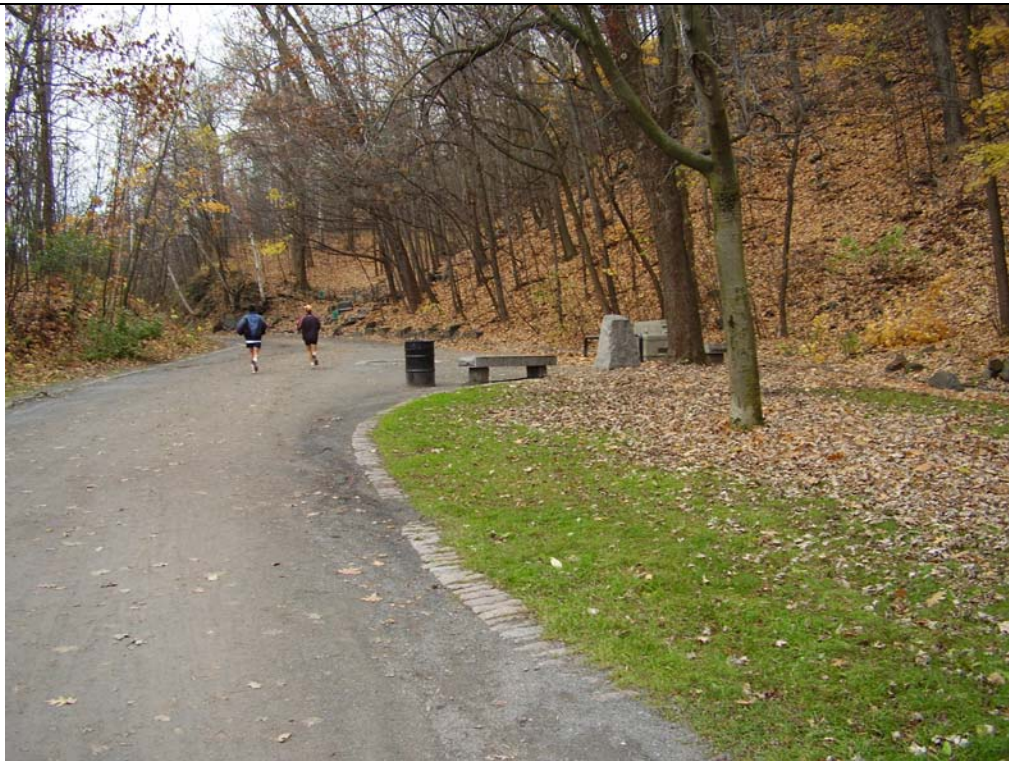
Trace de ravinement sur le chemin Olmsted

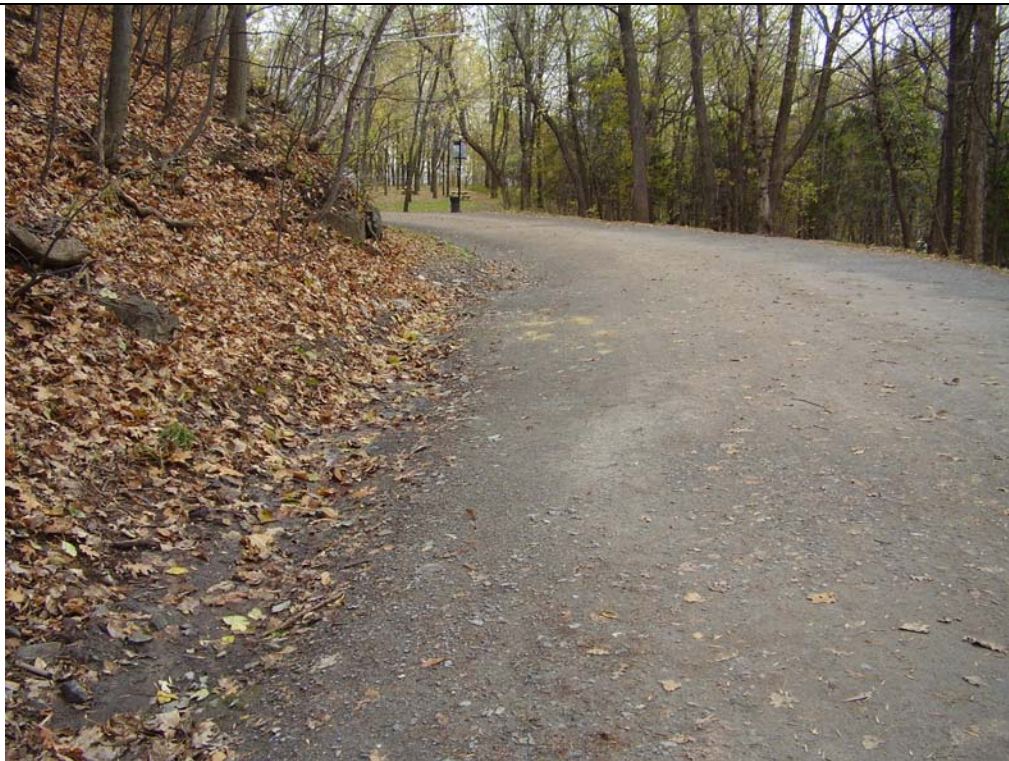
Ravinement sur le chemin Olmsted

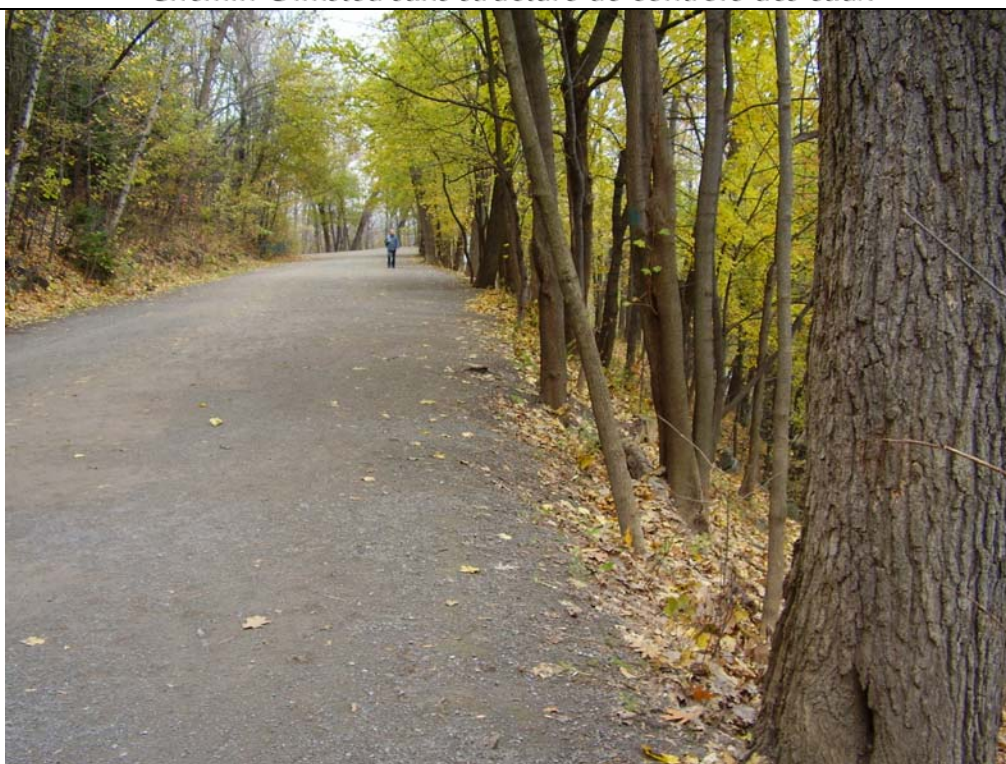
Chemin Olmsted sans structure de contrôle des eaux

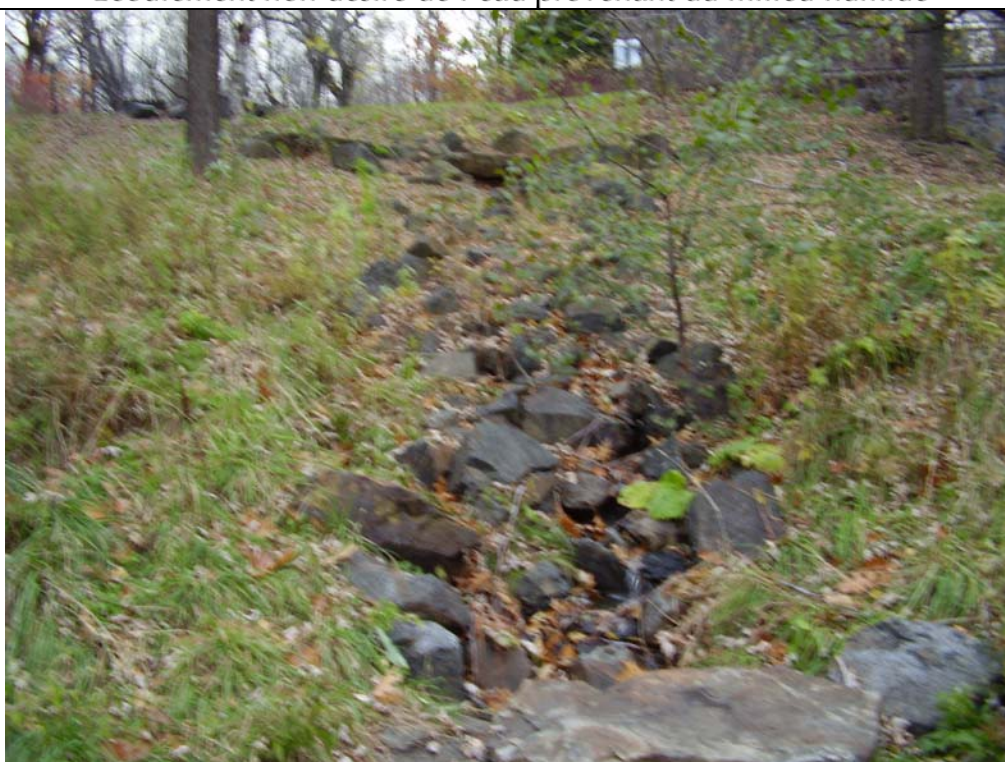
Écoulement non désiré de l'eau provenant du milieu humide
