**RAPPORT DE SERVICES PROFESSIONNELS**

Parc du Mont-Royal

1. **Ancien réservoir** près de l'escalier de l'Escarpement Réservoir de rétention Peel
2. **Mur de pierre** sis à la limite de la propriété de l'hôpital Royal Victoria (Allan Memorial)

## RÉSERVOIR PEEL

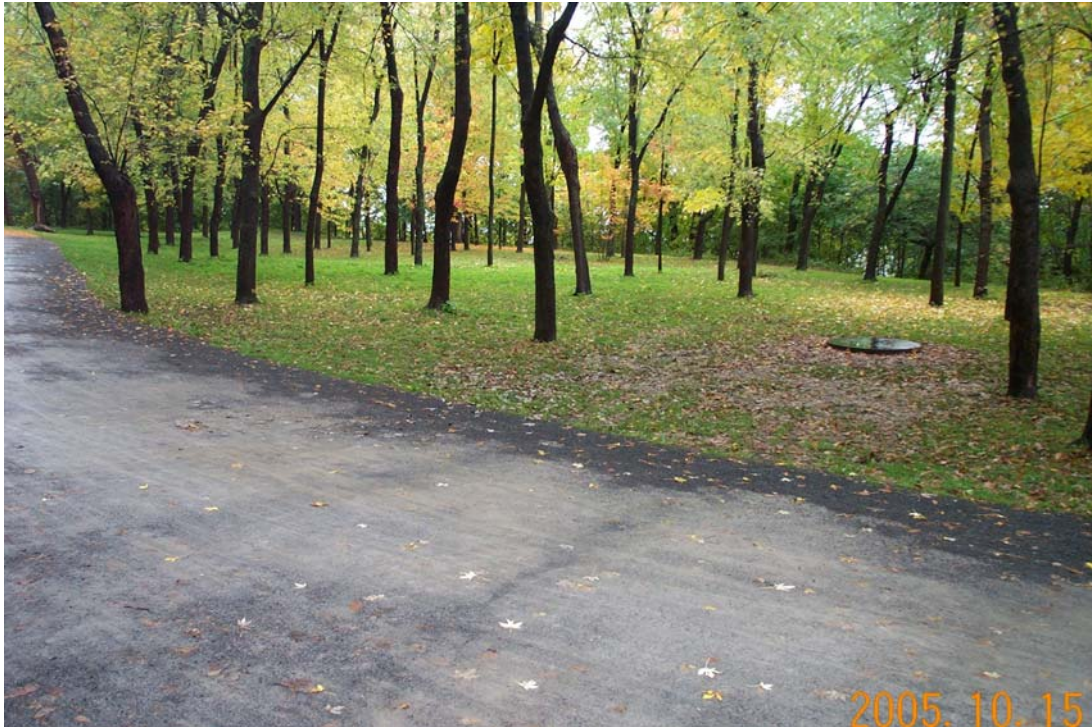
**Photo 1** *Vue générale du site*

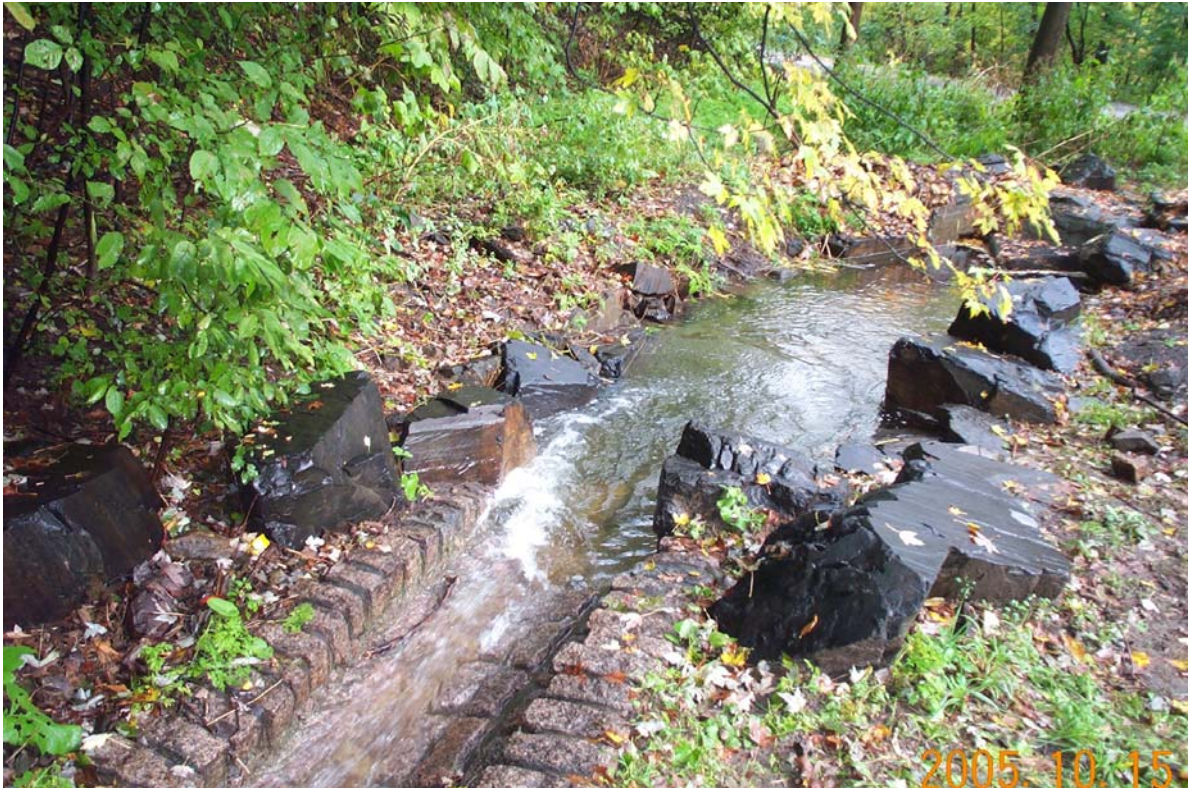
**Photo 2** *Caniveau du chemin Olmsted (caniveau rempli d'eau pluviale)*

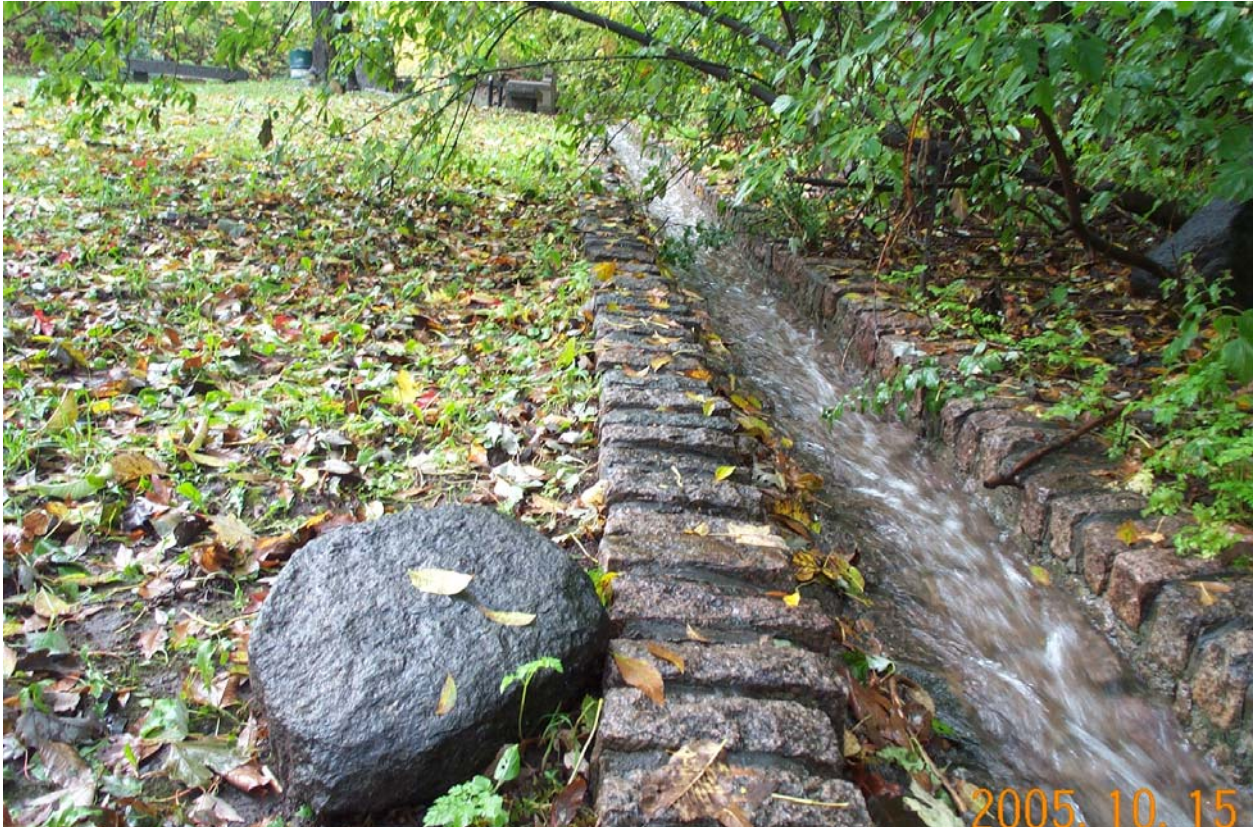
**Photo 4**      **Caniveau du chemin Olmsted (même caniveau rempli d'eau)**

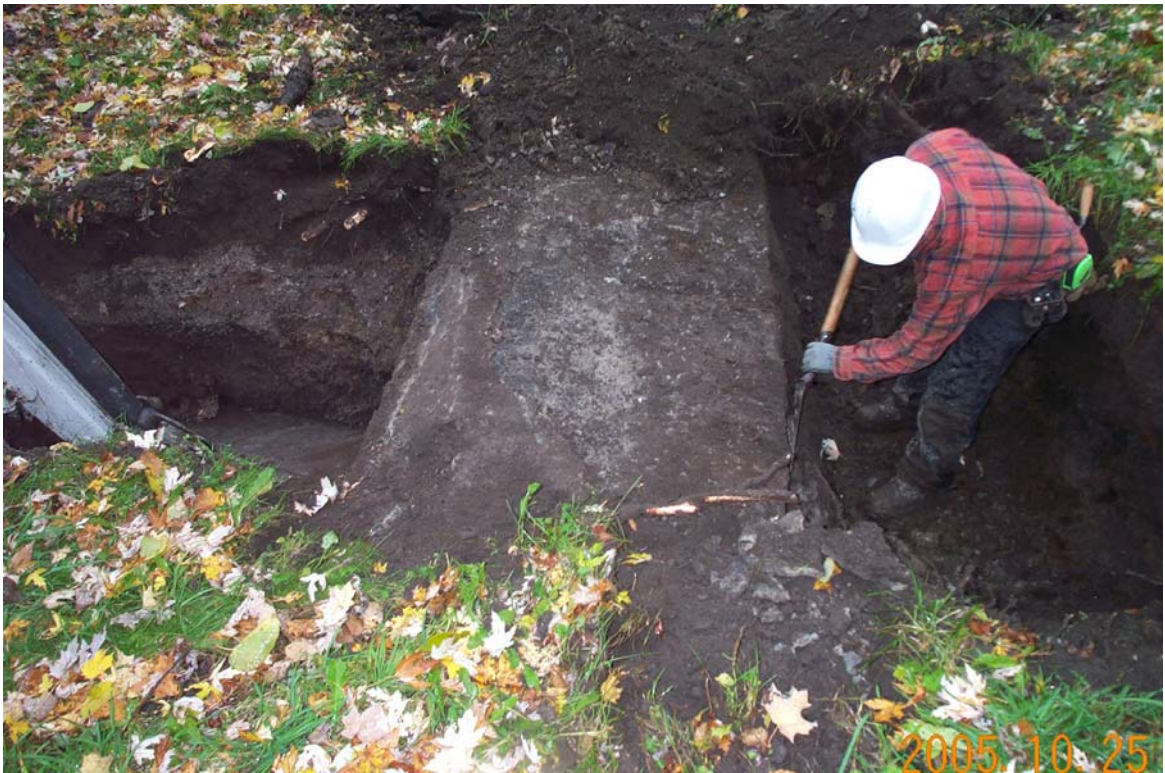
**Photo 5** *Couronne du réservoir proche de la chambre mécanique*

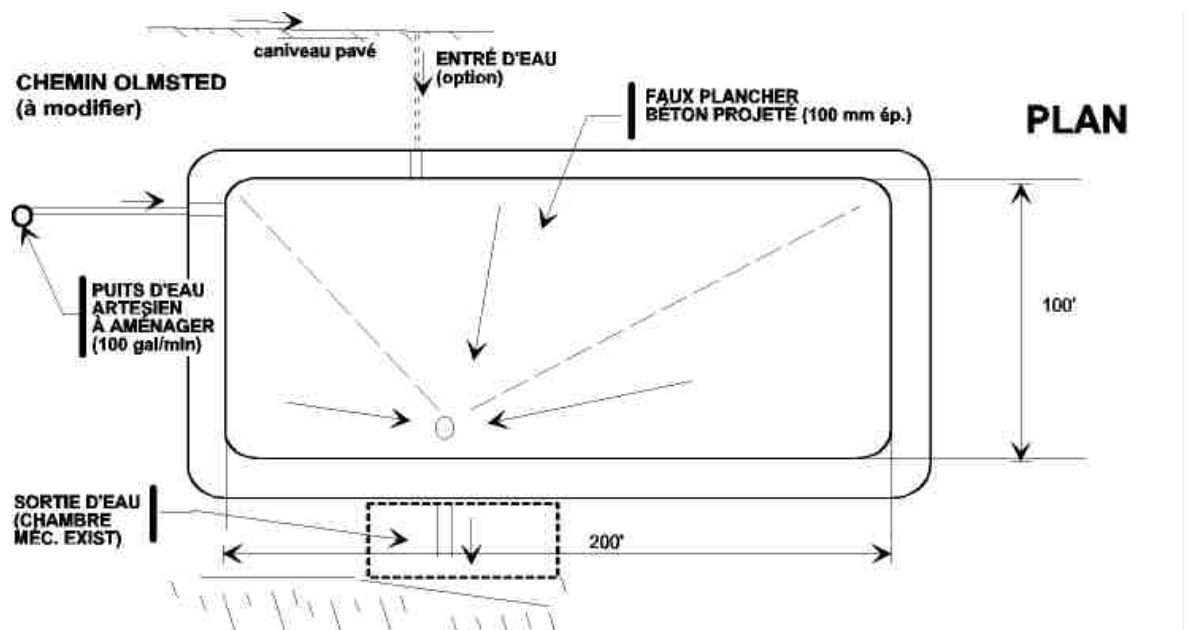
(dessin 1)

- Les dimensions horizontales mesurées de l'intérieur du réservoir sont de 30,48 m x 60,96 m (100 pi x 200 pi)
- La couronne des parois des murs (digue) a une largeur de 1,00 à 1,50 m. Les parois sont inclinées vers l'intérieur de 15 % approximativement.
- De prime abord, le réservoir a bien conservé son intégrité.
- Résistance du béton des parois, a été évaluée à l'aide d'un scléromètre Schmidt, à 20 MPa pour la dureté du béton (voir annexe).

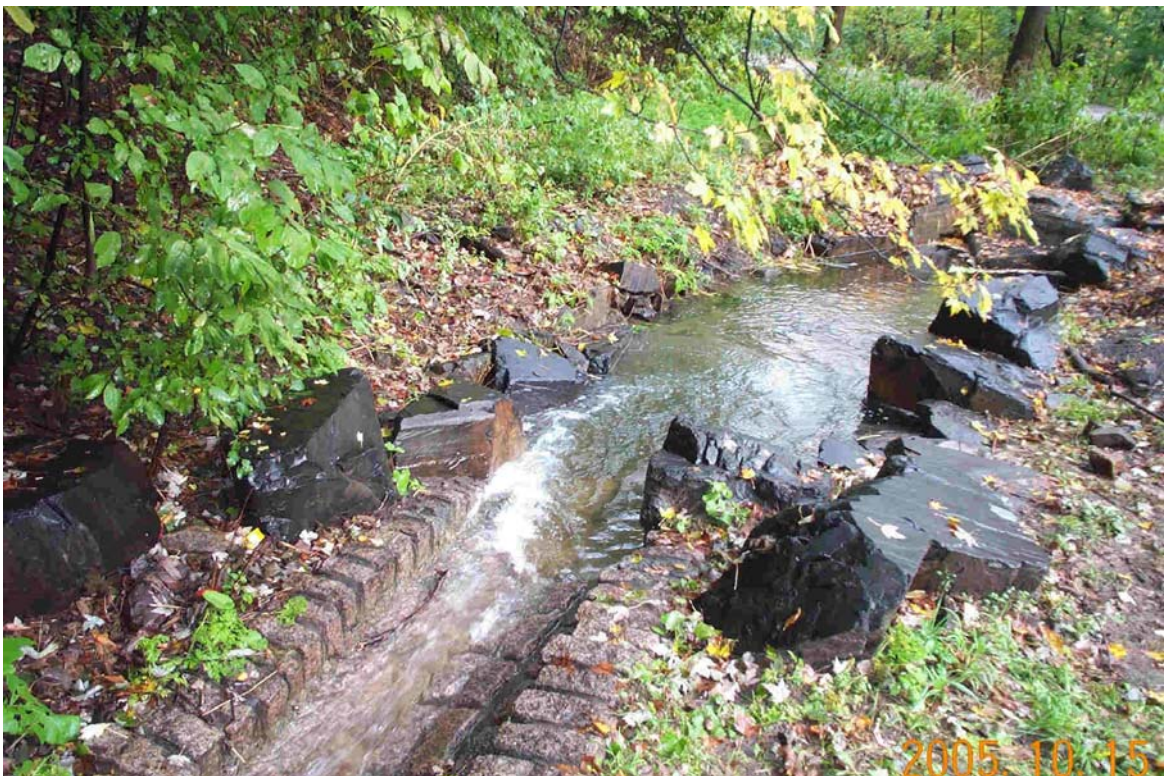
**Photo A** Caniveau le long du chemin Olmsted –quantité abondante des eaux pluviales, débit à caractère instable

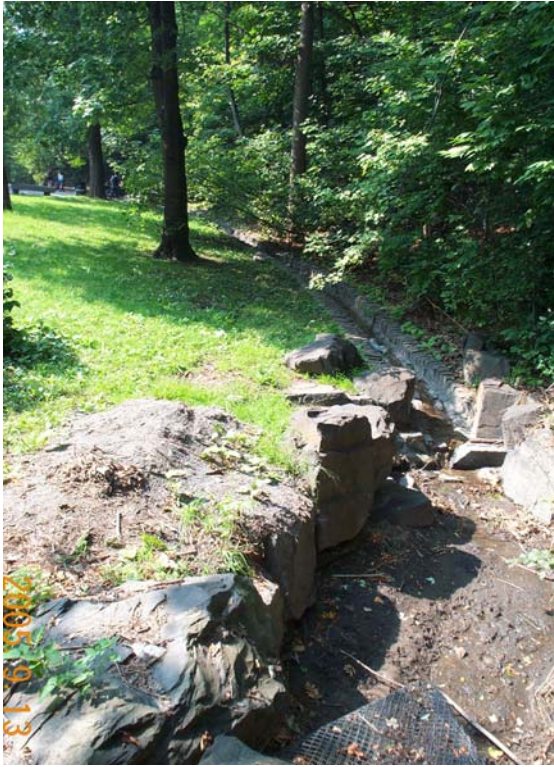
**Photo B** *Caniveau le long du chemin Olmsted –sédimentation importante*

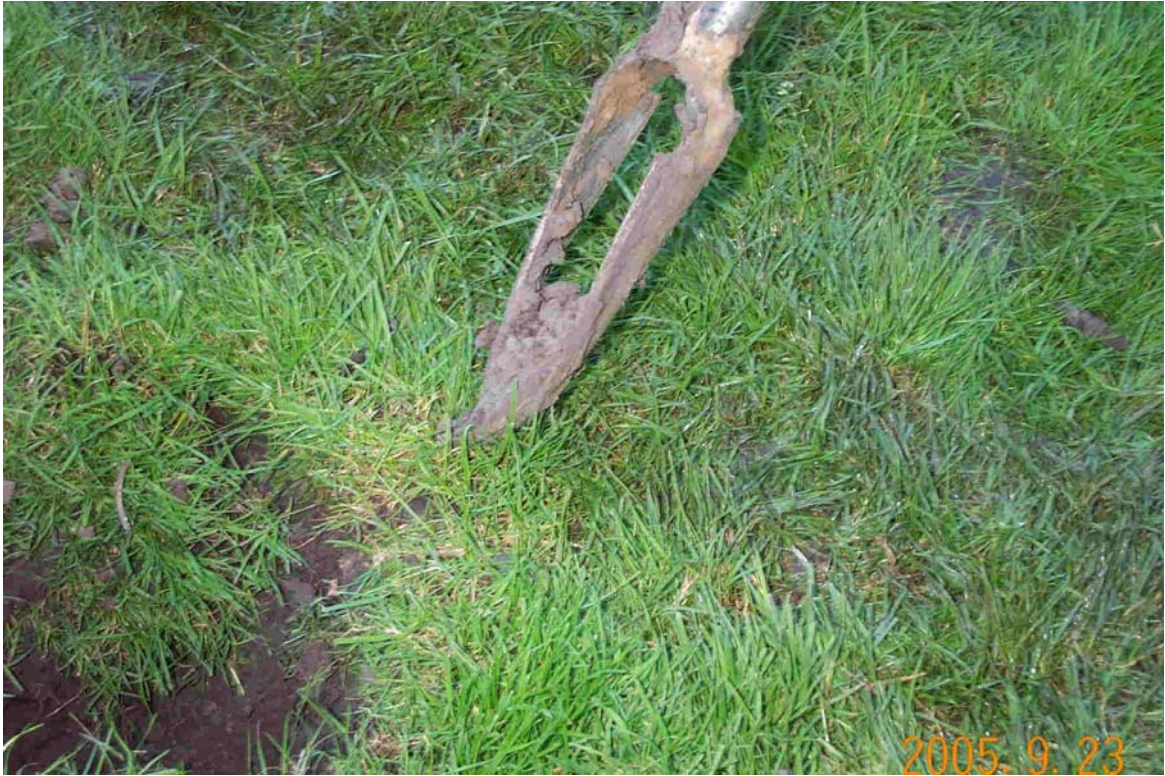
**Photo C** *Échantillonnage des sols avec caractérisation macroscopique*

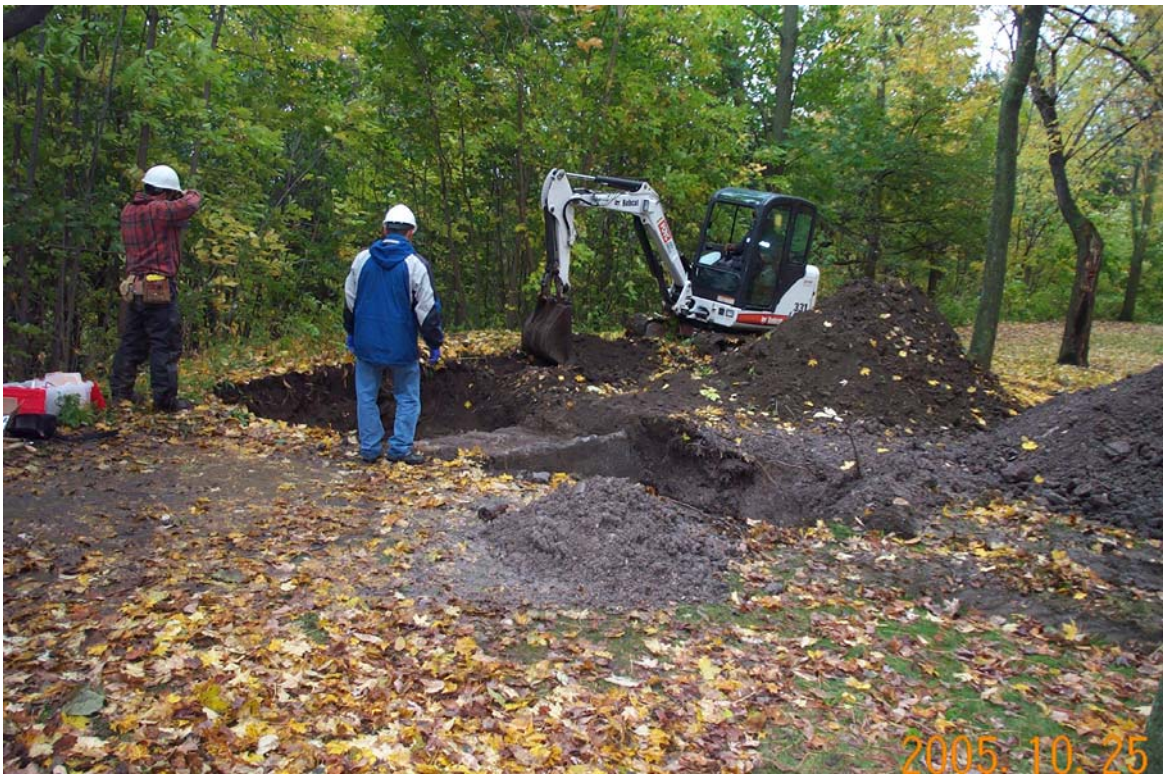
**Photo D** *Coordination des travaux d'exploration avec d'autres intervenants (archéologie et caractérisation des sols)*

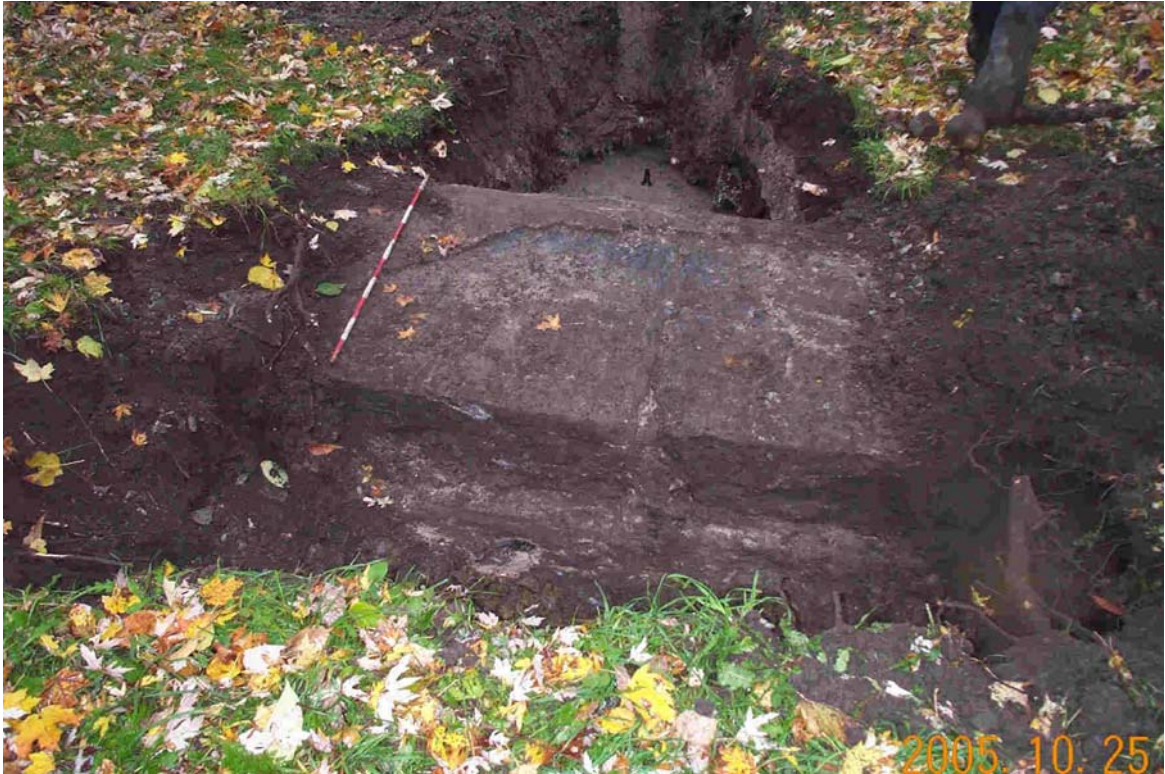
**Photo E** Couronne du réservoir – côté sud-est

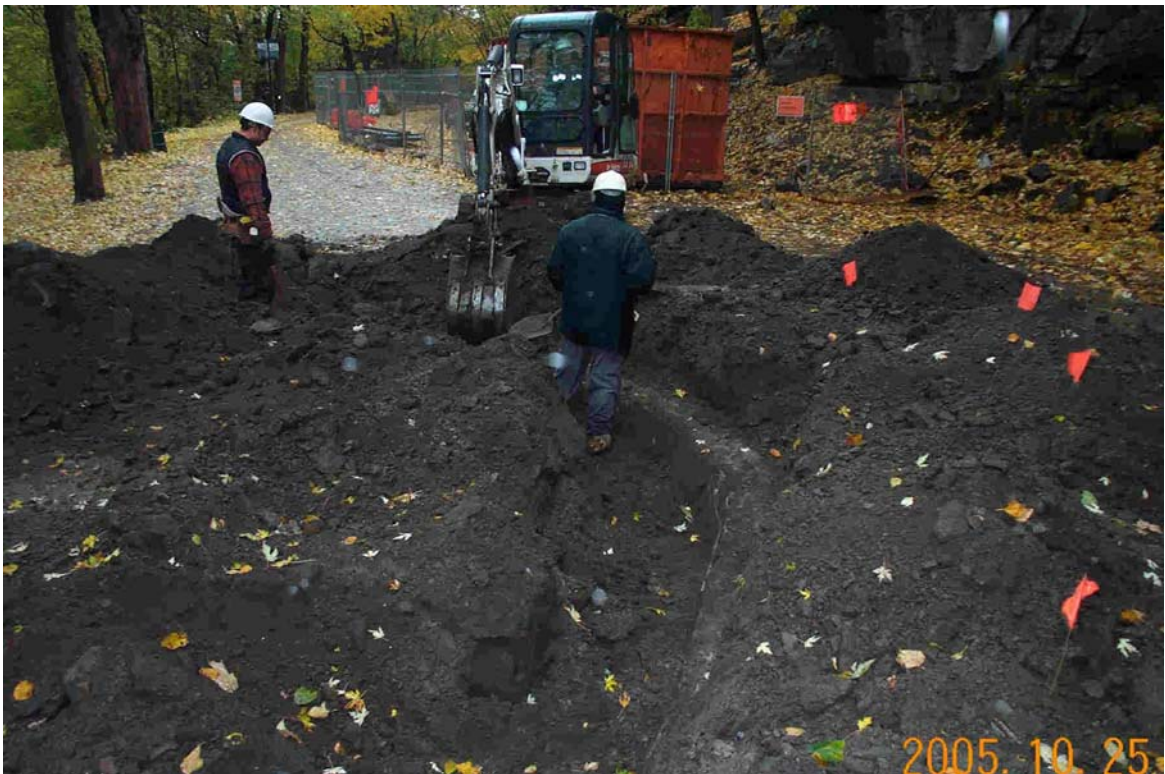
- f) Quelques éléments de surface ont été arasés (partie du réservoir sous le chemin Olmsted)
- g) Le type de sol à l'intérieur du réservoir est constitué de remblais argileux, sablonneux avec des déchets de démolition en brique et quelques pierres. Perméable ou imperméable, dépendamment de l'endroit et des différents mélanges localisés (caractérisation réalisée par le lab. de la Ville, voir fichier ci-joint).

**Photo F** La couronne arrondie du réservoir arasé sous le chemin Olmsted

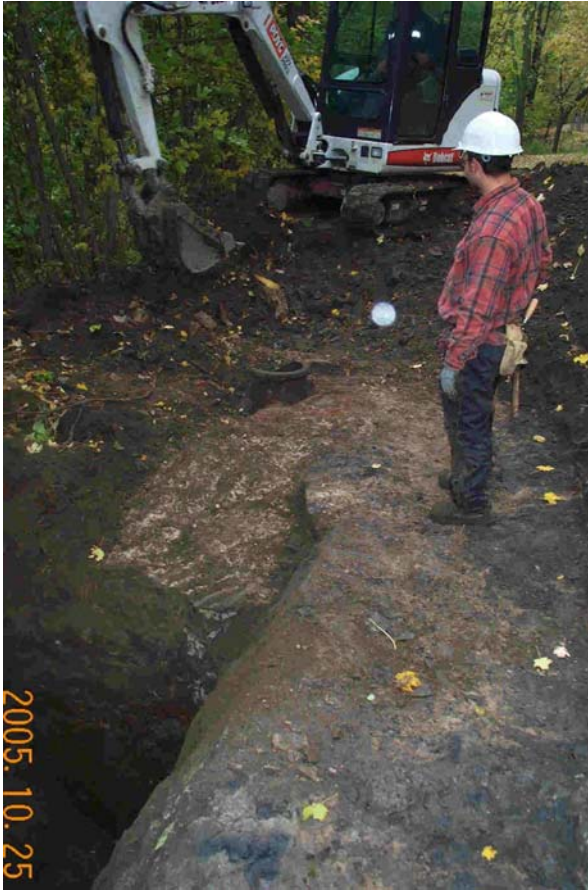
- a) La chambre mécanique dont l'entrée est toujours accessible par une porte située sur le versant du bassin, a montré une voûte en état de corrosion finale pouvant s'effondrer et dont une partie du plafond s'est effectivement affaissée partiellement lors de l'excavation pour localiser le bassin adjacent à cette dernière. Il pourrait s'affaisser à tout moment et ce, dans un proche avenir, d'autant plus qu'il y a eu ouverture à l'aide d'une excavatrice lors des travaux d'exploration.
- b) Les joints entre les briques sont complètement rongés par l'acidité du sol humide. Les ailes de côté et les murs frontaux en pierre sont cependant en meilleur état mais nécessitent la réfection des joints.

**Photo G**      **Exploration de la surface de chambre mécanique (côté sud de réservoir)**

- a) La restauration partielle ou complète de la chambre mécanique est partielle et non fonctionnelle dans le cas d'un objectif archéologique; plus complète et fonctionnelle si elle sert effectivement dans le cas du nouveau pompage visé du puits artésien remis en valeur également.
- b) Restaurer l'entrée qui est toujours accessible.
- c) Remettre en état la voûte en état de corrosion finale.
- d) Les ailes de côté et les murs frontaux en pierre en meilleur état, nécessitent la réfection des joints de ciment comme nous avons dit plus haut.

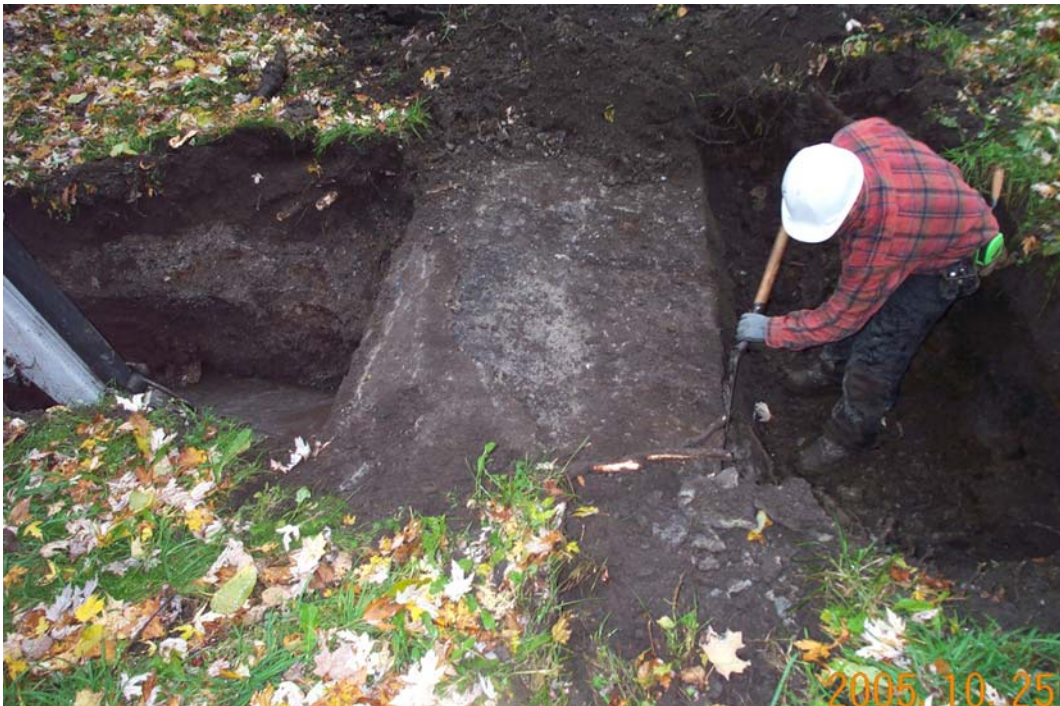
**Photo H**      **Couronne du réservoir proche de chambre mécanique**
