PARC DU MONT-ROYAL

**RAPPORT D'EXPERTISE CONCERNANT LE MUR DE PIERRES
BORDANT LE SECTEUR DE L'ENTRÉE PEEL**

(MIS À JOUR LE 13 DÉCEMBRE 2006)

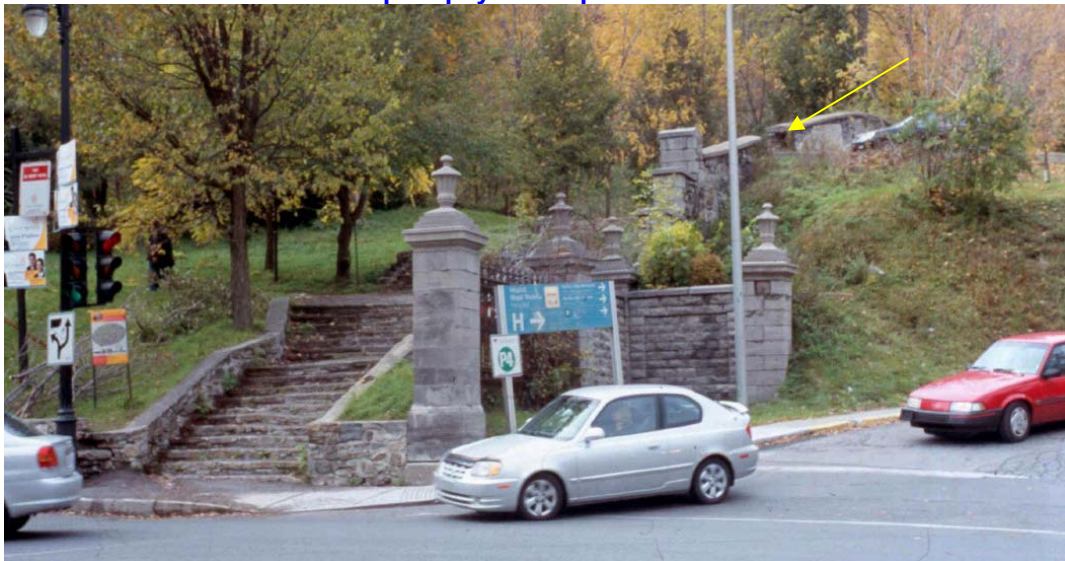
Le portail menant au Ravenscrag marque le début du mur séparant le parc du Mont-Royal et l'hôpital psychiatrique Allan Memorial

On remarque un premier effondrement du mur à cet endroit, en haut à droite.

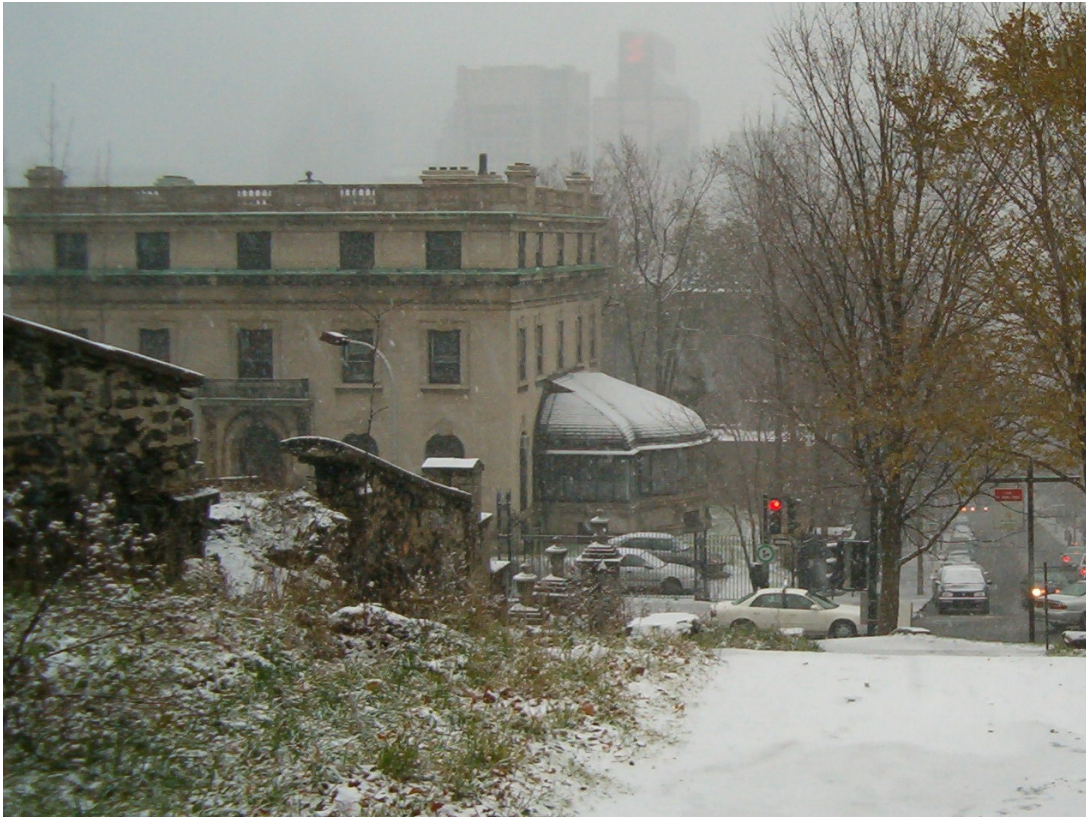
Autre saison, vue d'un autre angle du même effondrement, aligné rue Peel au coin d'avenue Des Pins

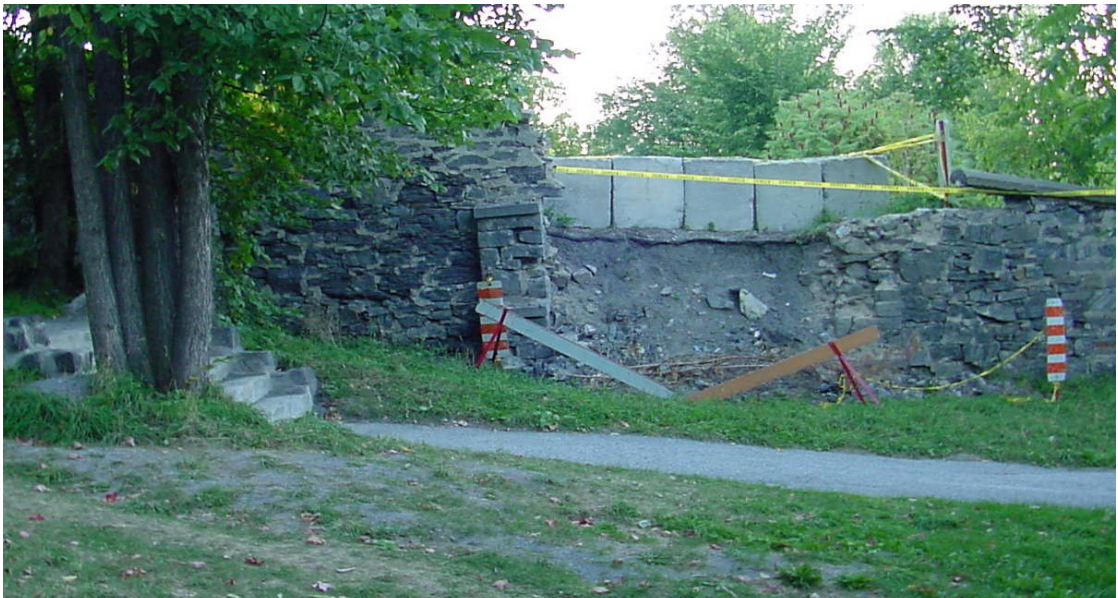
Même effondrement

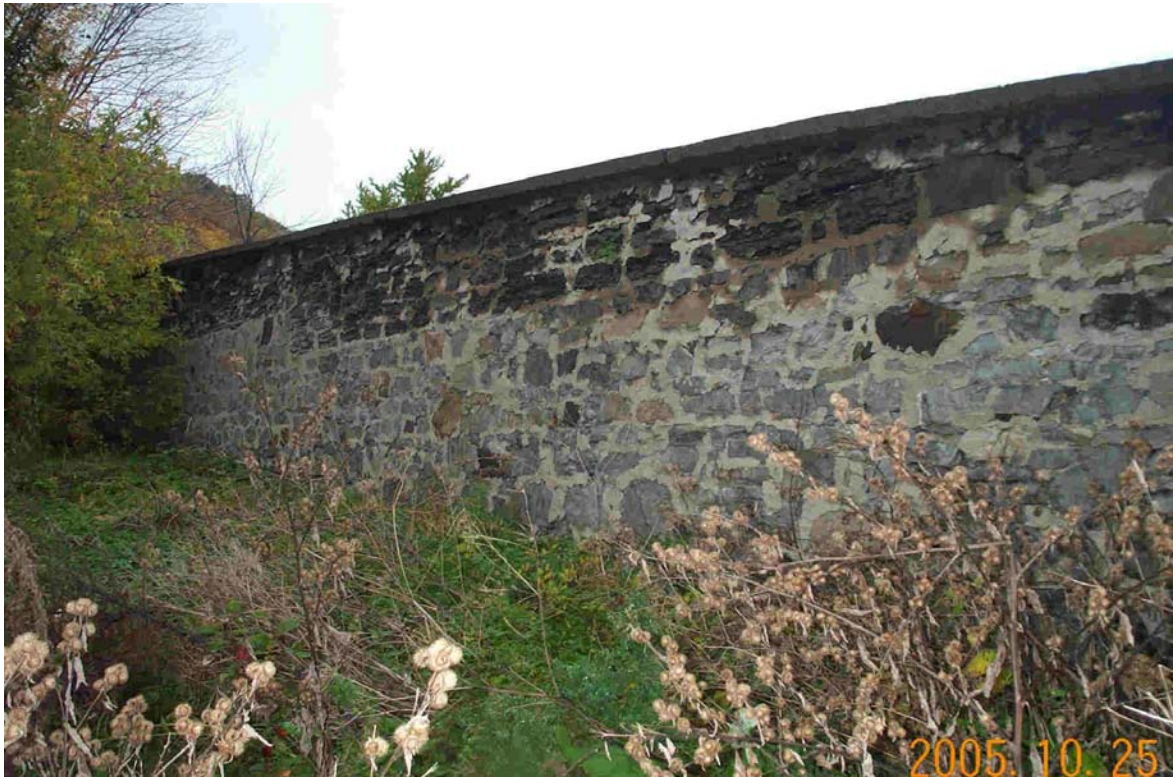
Pierres de couleurs différentes

On remarque la nette ligne de démarcation suggérant que le mur a été fait en plusieurs étapes.

La frontière entre les pierres de teintes différentes indique que le mur aurait été construit en plusieurs étapes ou subit des réparations au cours des années à différentes époques. La qualité des pierres dans la partie supérieure est plus dégradée.

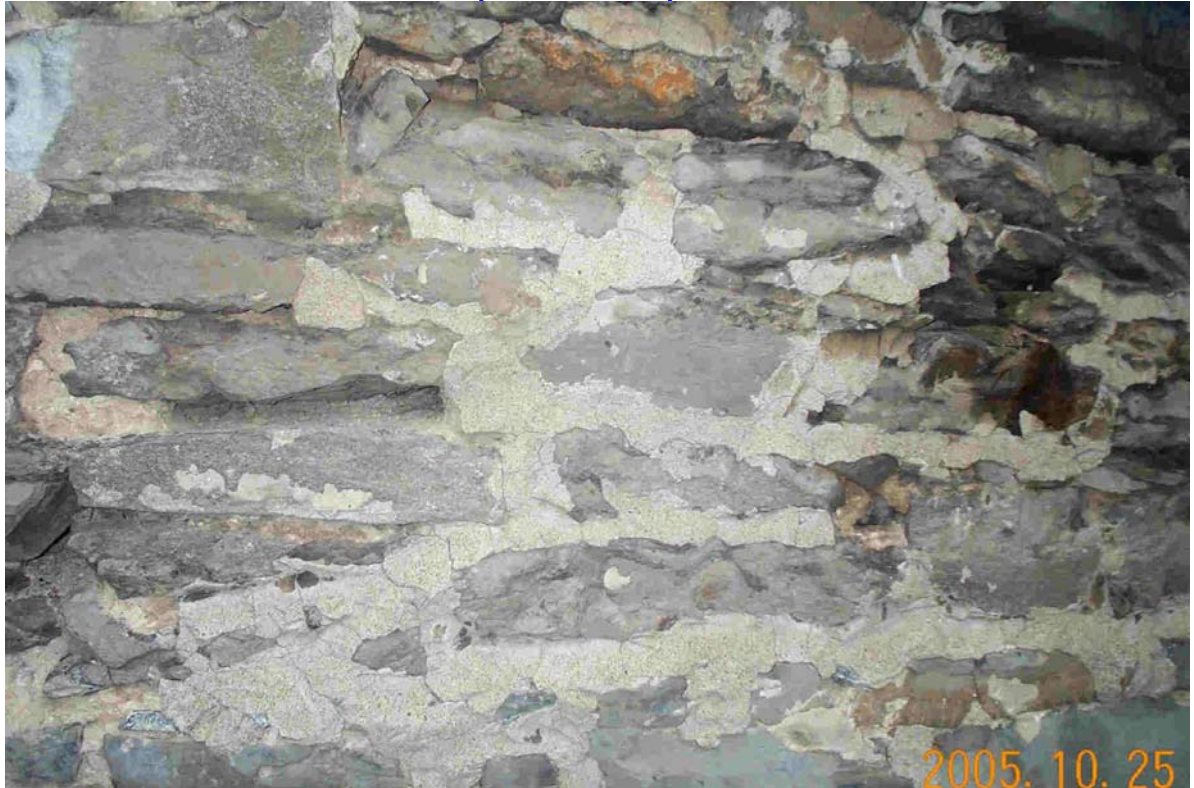
Mur de pierres vue de près

Les essais ont confirmé la nature hétérogène des pierres.

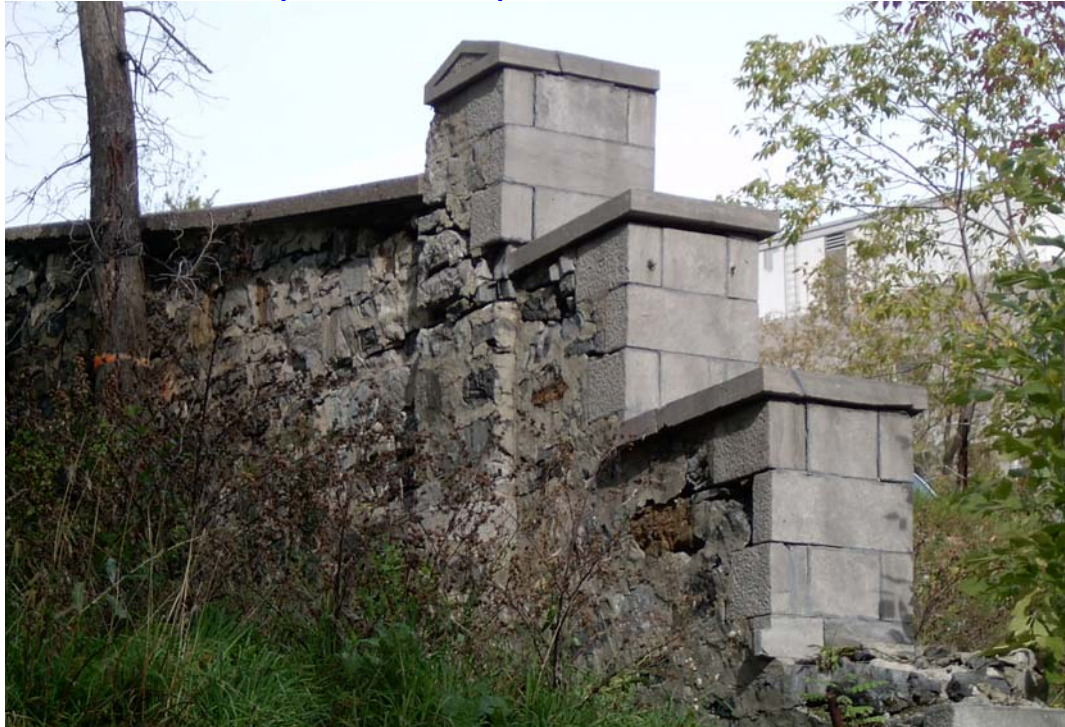
Mur de pierres taillées à proximité de l'avenue des Pins

Exemple de mur dont la partie inférieure est par palier et la partie supérieure est en pente régulière.

L'intérêt de la photo ci-dessus est multiple. Outre la dénivellation de la base du mur, on voit très clairement le « lavage » non seulement des joints liant les pierres du mur mais l'effritement des pierres elles-mêmes. Les blocs de béton couvrant la surface extérieure ont mieux résisté au temps et intempéries.

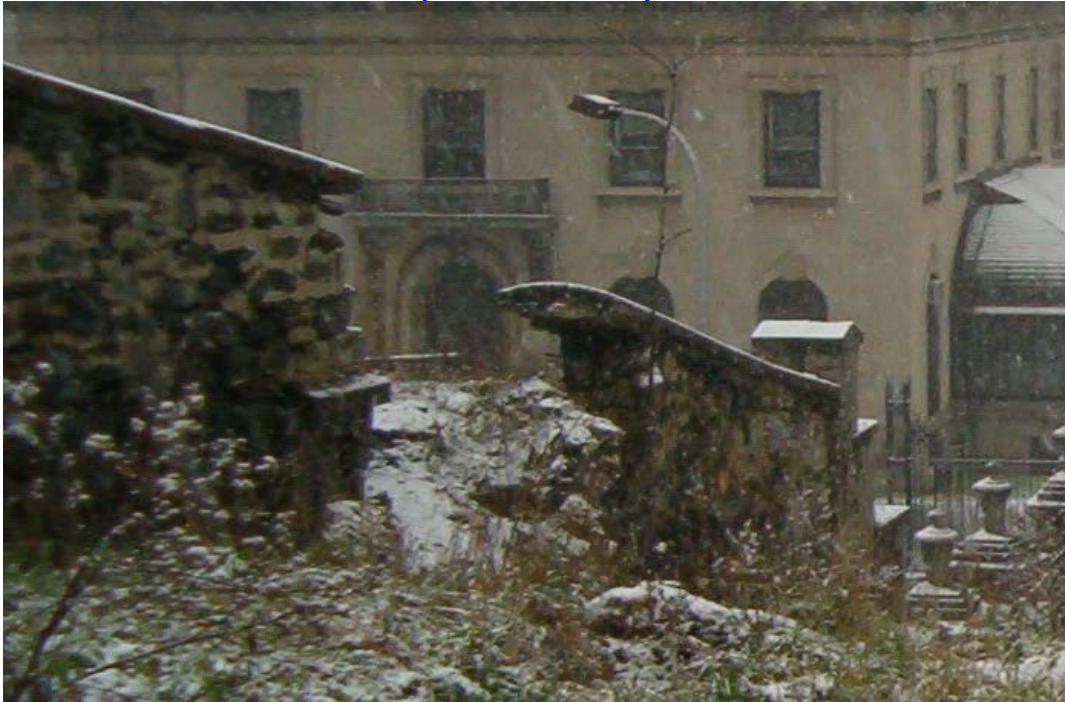
Effondrement d'une partie du mur – à proximité de l'Avenue des Pins

On note le déplacement du mur à plusieurs endroits. Il est fissuré et déchiré. À quatre endroits, la continuité du mur de pierre a été rompue.

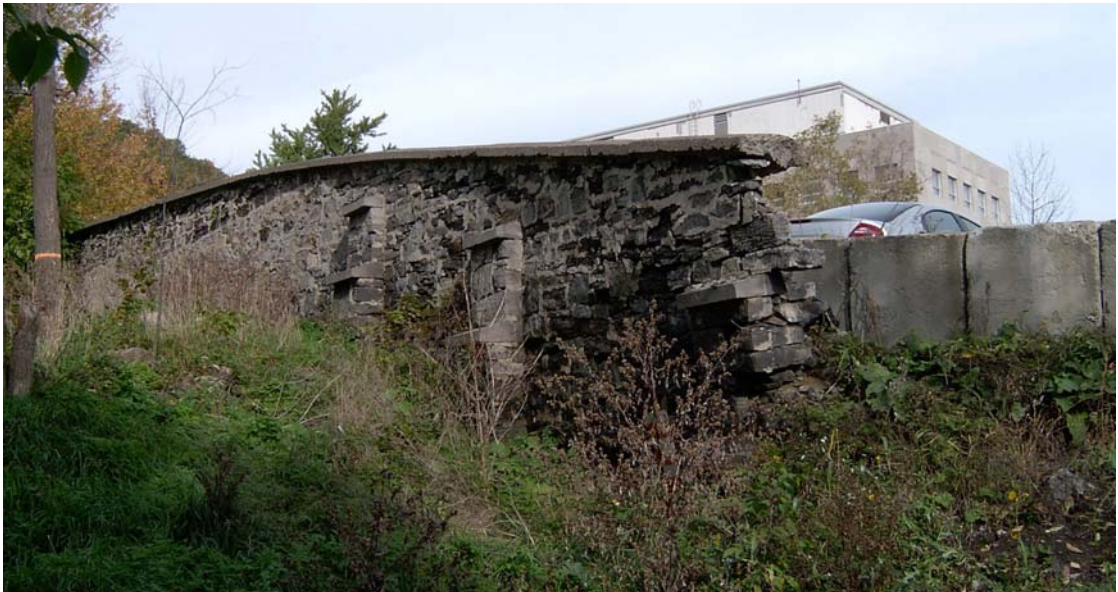
Blocs de béton obstruant la brèche du mur

Dans la partie basse du mur, à proximité de l'Avenue des Pins, les ouvertures dans le mur ont été bloquées par des blocs amovibles de béton. Dans la partie supérieure du mur, les ouvertures ont été laissées vides. Les parties adjacentes aux trous sont visiblement instables.

Les blocs de béton sont aussi un problème car ils ne sont pas adéquats pour servir de soutènement.

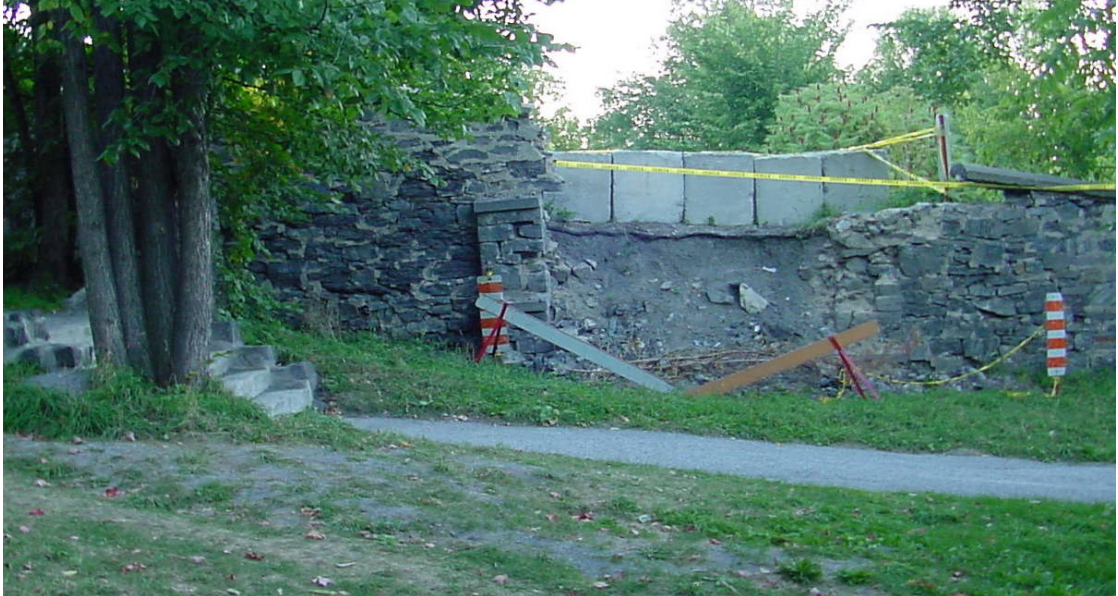
Hauteur du remblai très important par rapport à la hauteur du mur

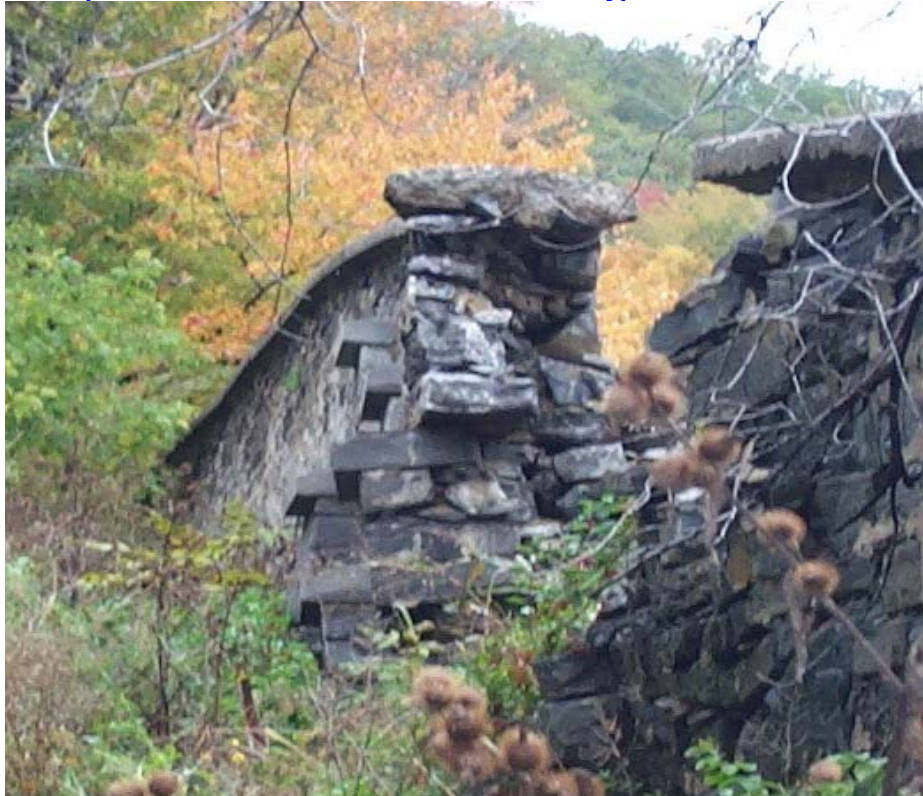
Une partie effondrée du mur où l'on voit son type de construction

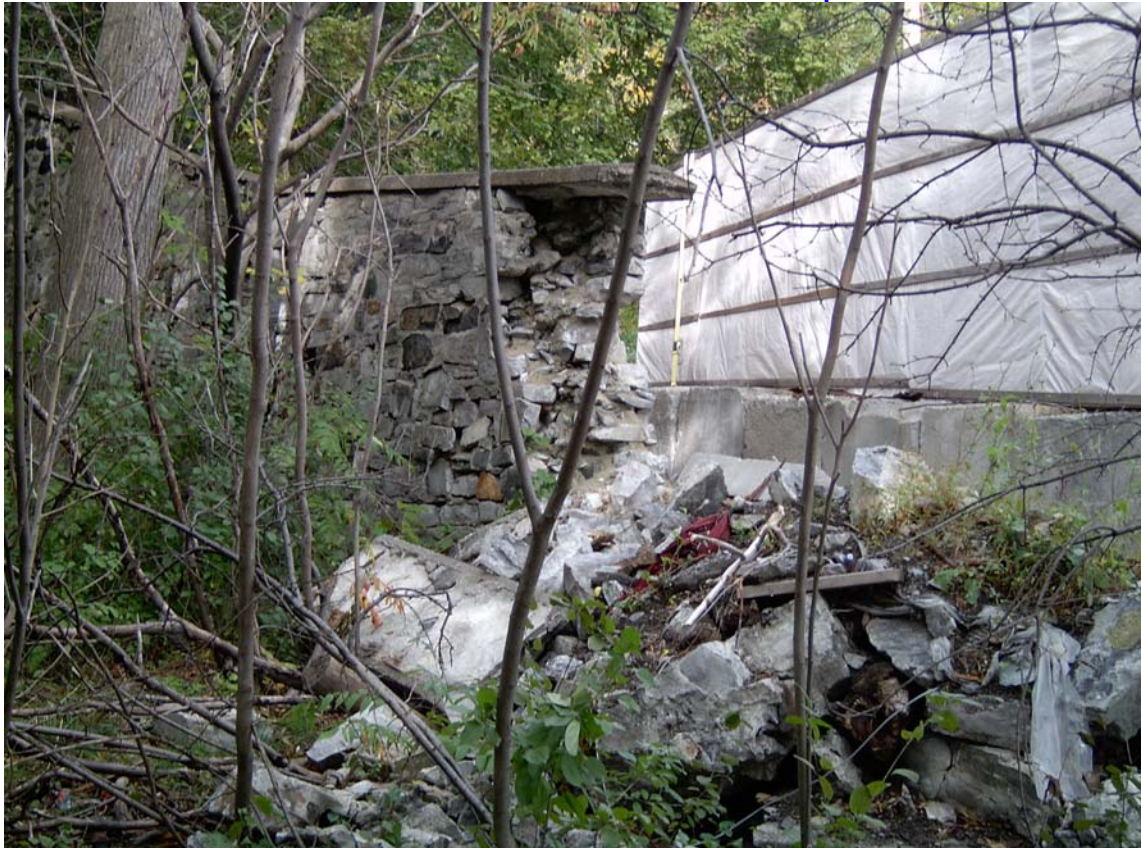
Section nord du mur effondré et abri sur les terrains de l'hôpital Allan Memorial

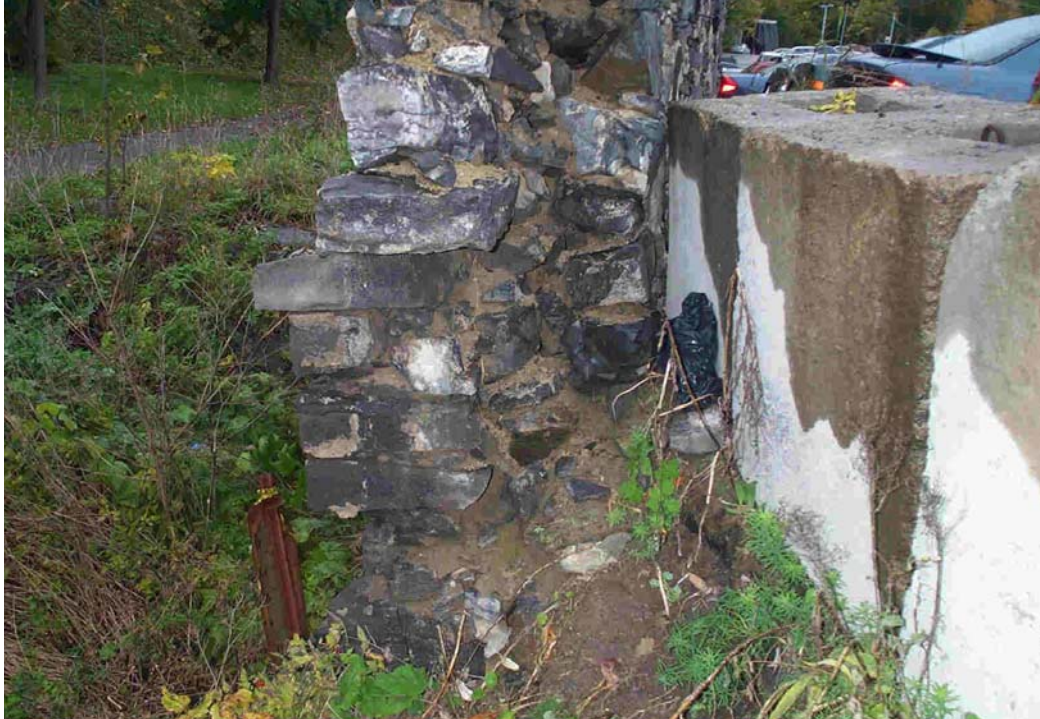
Brèche dans le mur et poussée indue sur le mur exercée par les blocs de bétons

La photo ci-dessus montre la différence des hauteurs du remblai côté Parc (à gauche) et plus haut celui du côté de l'hôpital. On voit également nettement la détérioration des joints entre les pierres du mur. Les blocs de béton en avant-plan exercent une poussée indue sur le mur.
