**SMART CENTRES
Centre Commercial Carrière Francon
Montréal**

Étude préliminaire des parois rocheuses Géologie structurale

N/D : F063392-003

Août 2007

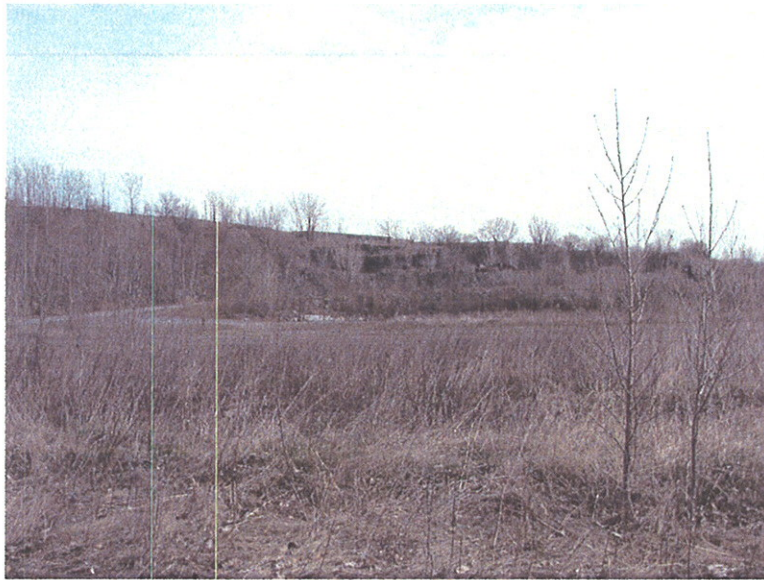
Plusieurs petits affleurements rocheux sont observables le long de la route d'accès (Photo 1). Deux de ces zones rocheuses ont été évaluées de façon distincte (Photos 2 et 3). Ces parois présentent une stratigraphie de petits lits de calcaire interlités avec de minces couches de shale. Un système de fracturation plus ou moins serré est visible sur l'affleurement 1. Le second affleurement situé plus bas le long de la route d'accès présente quand à lui, des signes d'érosion assez importants. Dans les deux cas, quelques blocs sont visibles sur le bord de la route, mais aucune accumulation significative n'est toutefois observée.

Photo 1 : Vue d'ensemble de la route d'accès

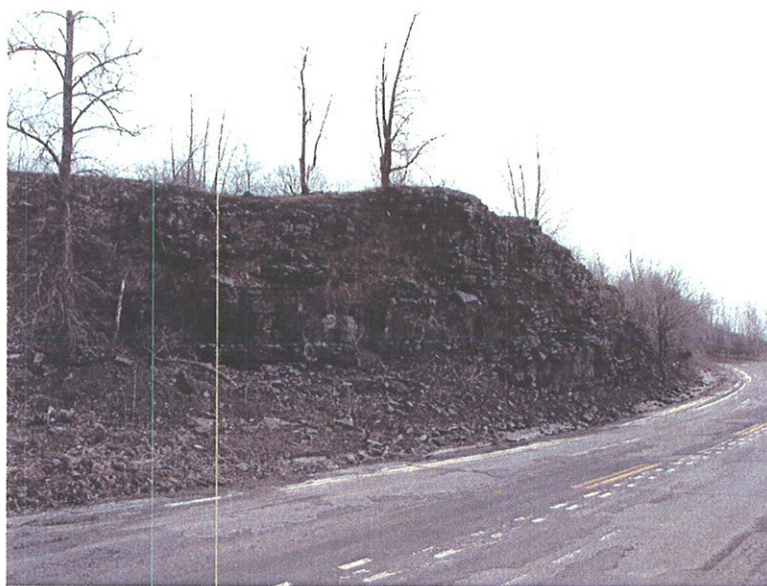
Photo 2 : Affleurement n° 1

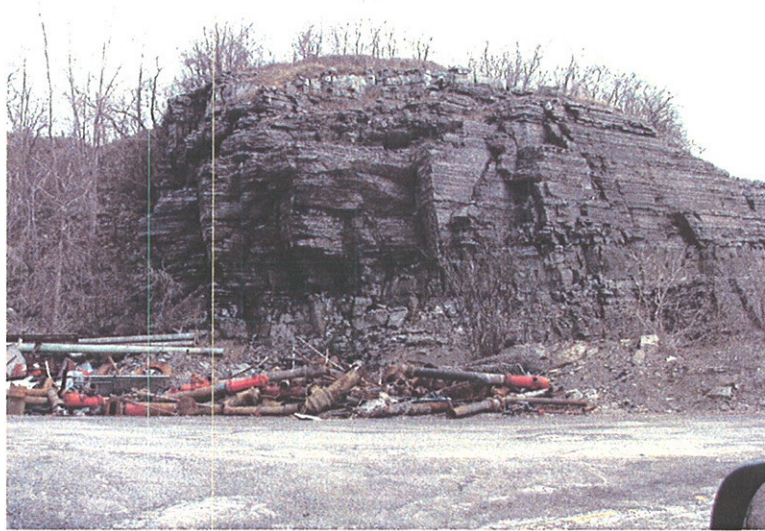
Photo 3 : Affleurement n° 2

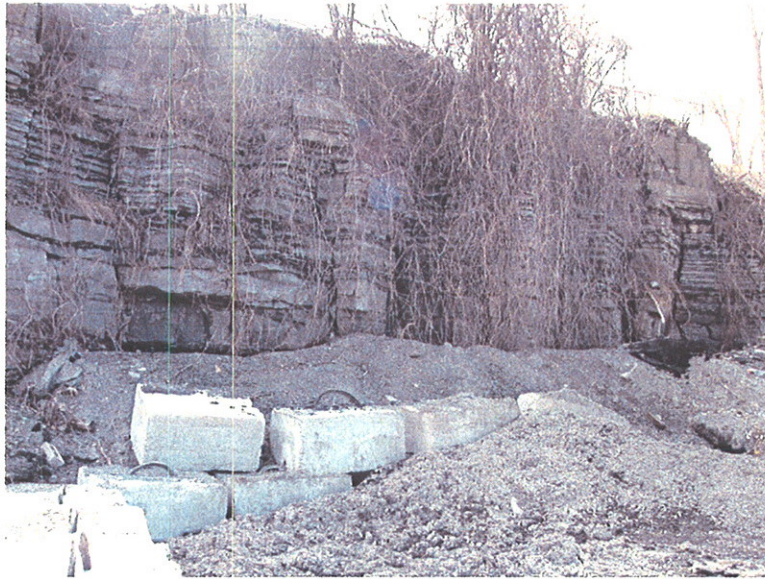
Le palier 1, occupé actuellement par le service de la voirie de la ville de Montréal, présente une paroi rocheuse peu élevée, 4 mètres tout au plus. Une stratigraphie subhorizontale relativement homogène constitue l'ensemble de la paroi. La présence de nombreuses fissures associées à un système de diaclases permet le détachement de groupe de blocs (Photos 4 et 5).

Photo 4 : Présence de fissures et d'instabilité dans la paroi du palier 1

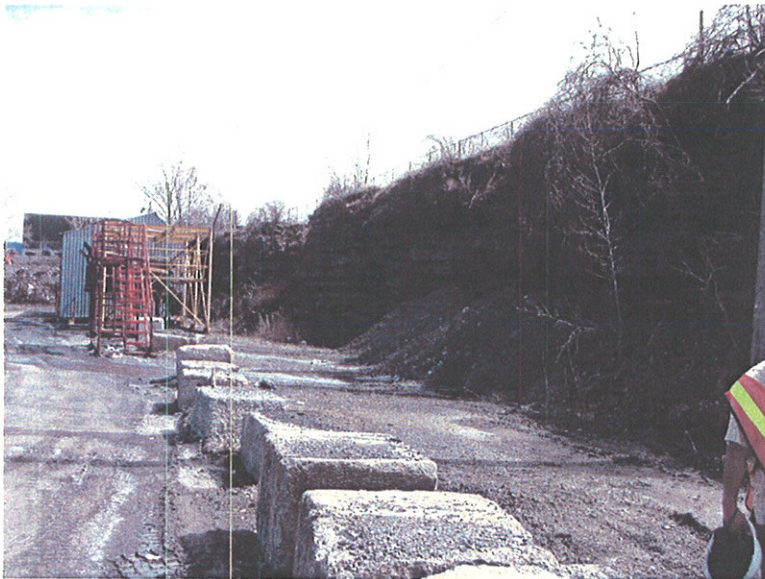
Photo 5 : Vue d'une partie de la paroi du palier 1

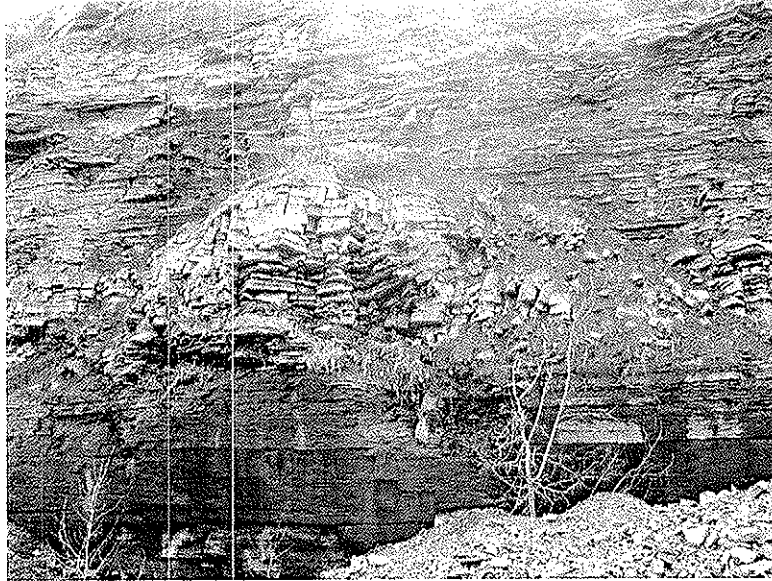
Photo 6 : Palier 2 général, secteur non favorable

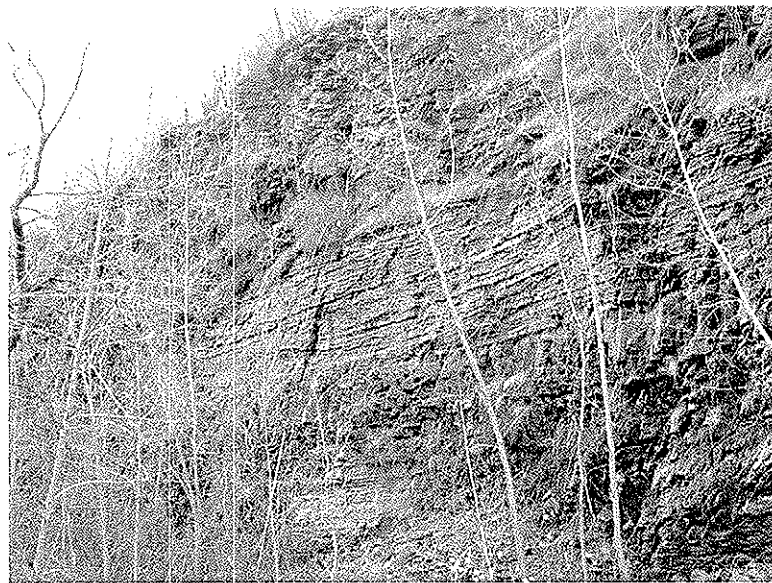
Le premier secteur A est délimité par le talus de remblai formant le palier 1 et s'étend sur environ 30 mètres. Un remblai est présent à la base de la paroi empêchant l'observation de sa base (Photo 7 : Palier 2, Secteur A).

Photo 7 : Palier 2 secteur A, secteur favorable

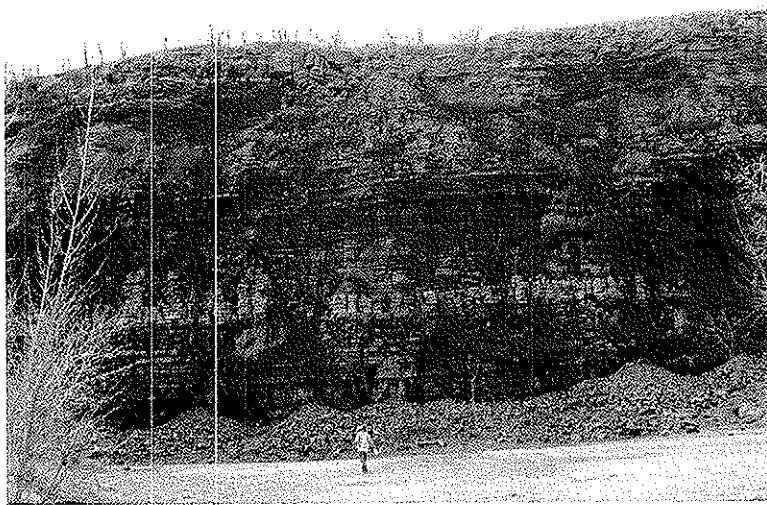
Le deuxième secteur B est situé directement en face de l'entrée du chemin d'accès du palier 2. Un talus de blocs de 2 mètres de hauteur et de 5 mètres de largeur est présent à la base de cette zone de la paroi. La surface nous indique des sections un peu plus lisses et la stratigraphie est moins affectée par la fracturation. (Photo 8 : Palier 2, Secteur B).

Photo 8 : Palier 2, secteur B, secteur favorable

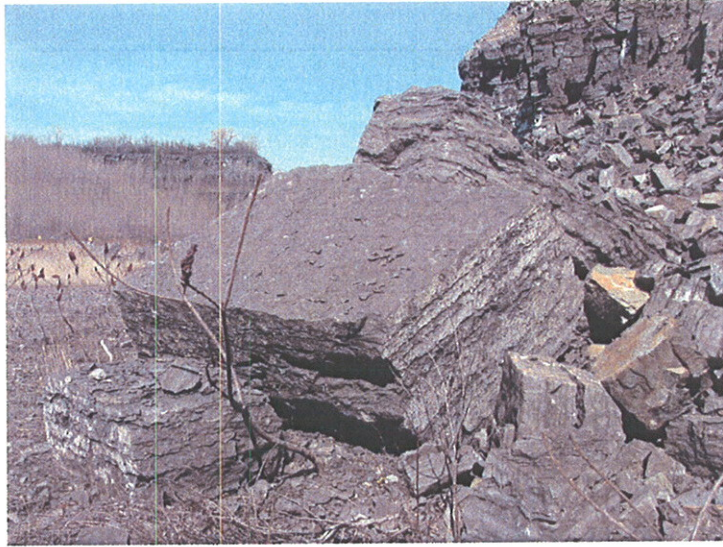
Photo 9 : Section 1, bloc de plus de 2 m de diamètre

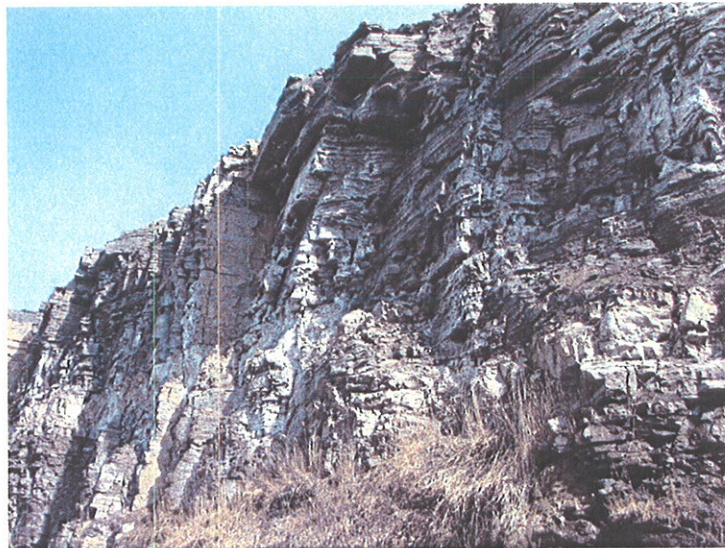
Photo 10 : Section 1, présence de plan de fractures importantes

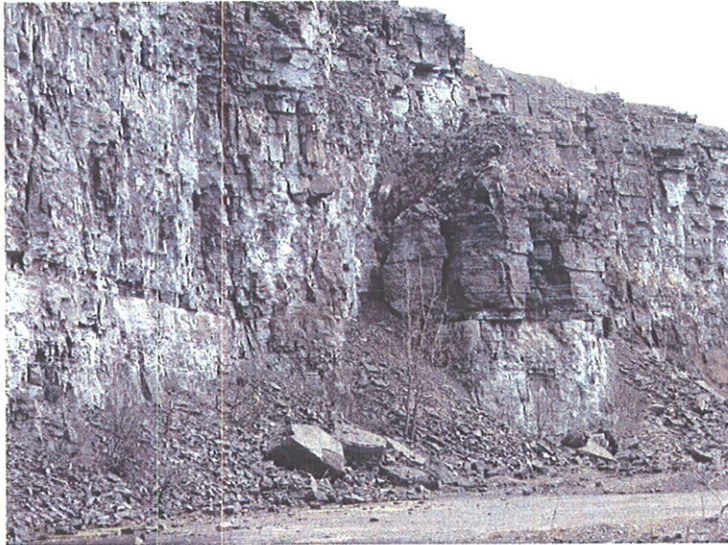
Photo 11 : Section 1, zone de décrochement

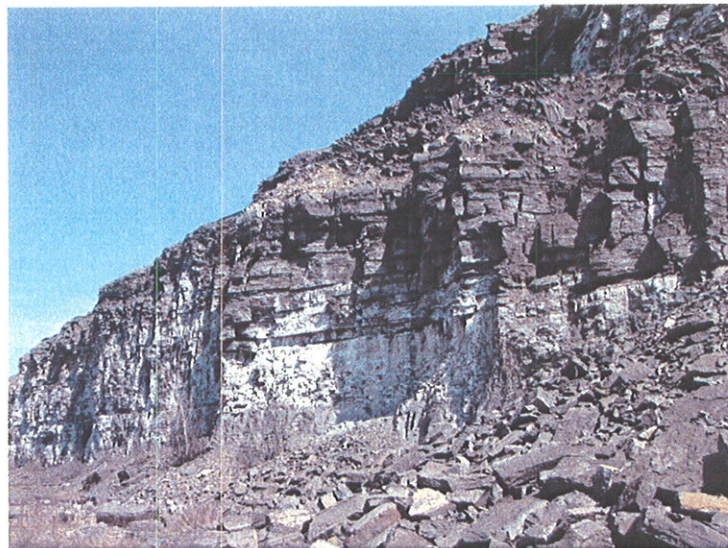
Photo 12 : Section 1, zone de décrochement

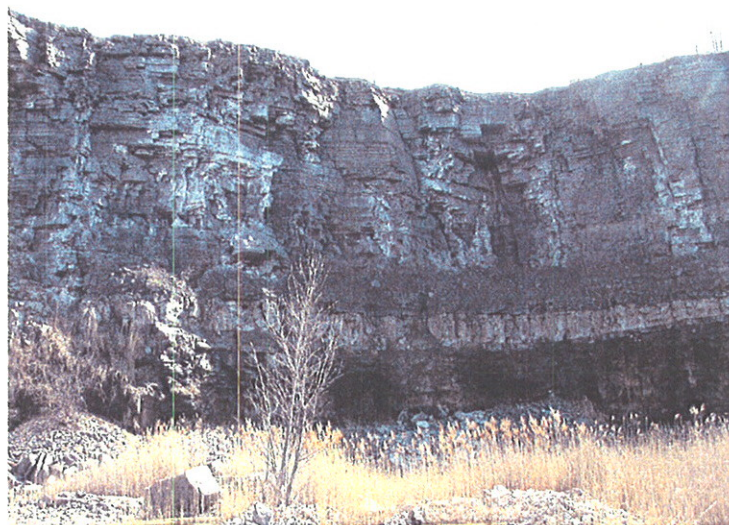
Photo 13 : Sections 1-2, venue d'eau et talus d'effondrement

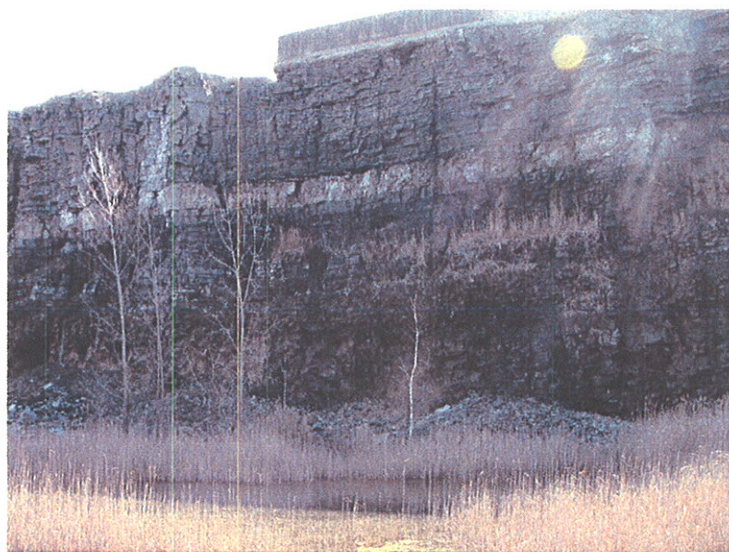
Photo 14 : Section 2, présence de talus d'accumulation de débris à la base de la paroi

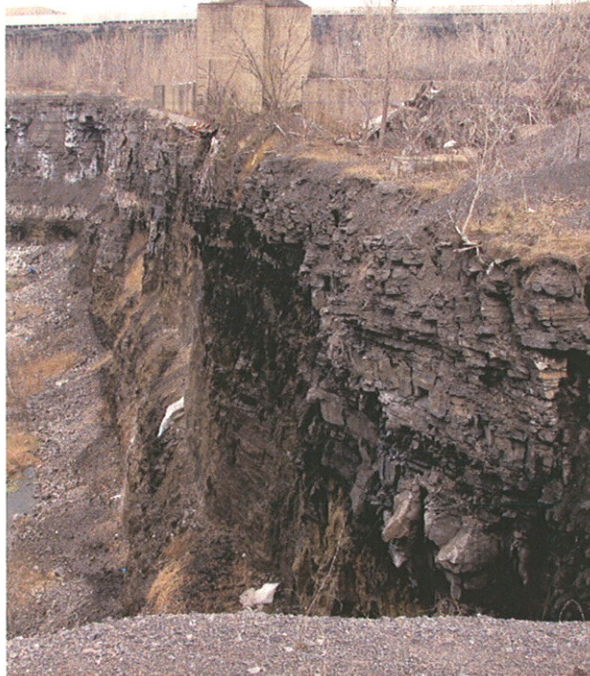
Photo 15 : Section 2, vue de côté

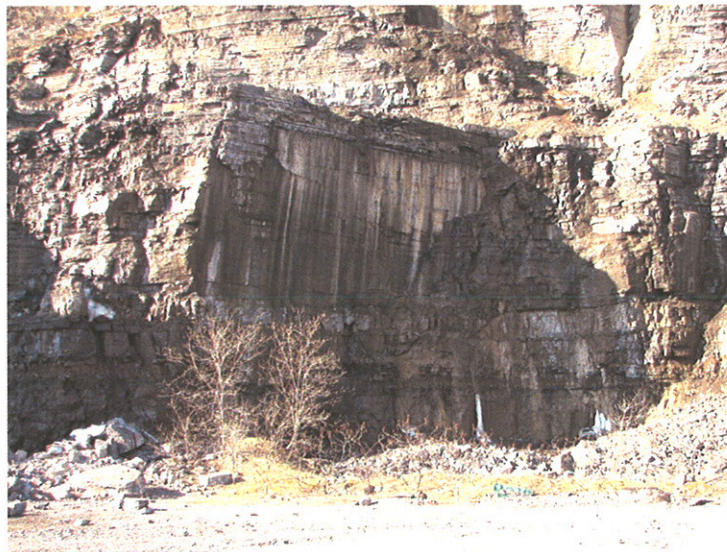
Photo 16 : Section 3, zone de paroi très lisse

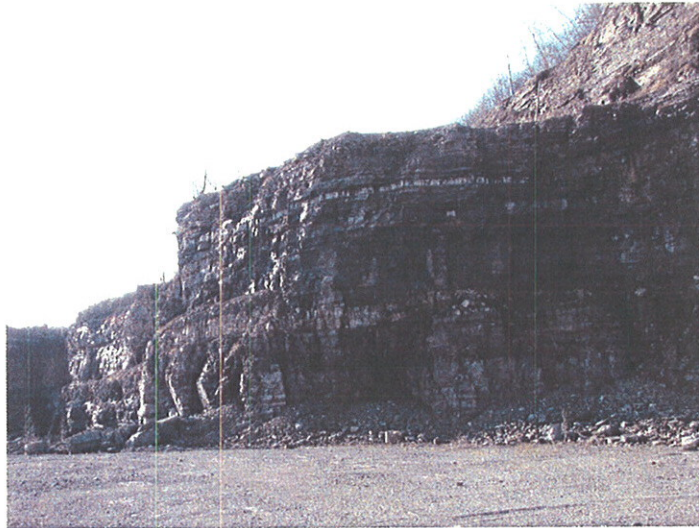
Photo 17 : Section 3, vue d'une partie de la paroi

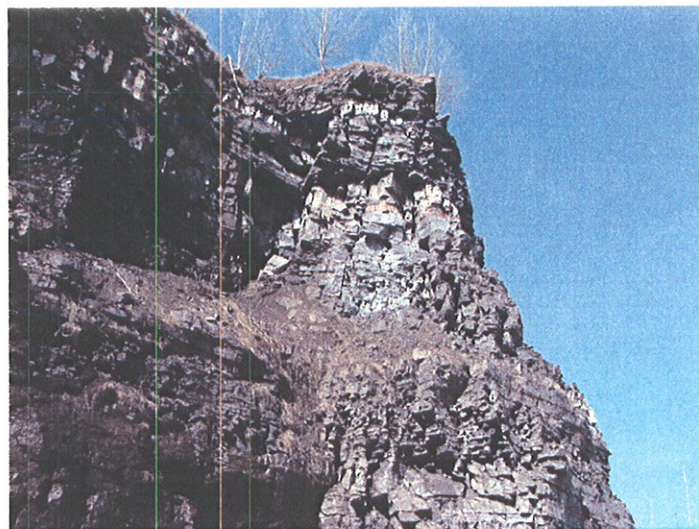
Photo 18 : Section 3, zone de décrochement

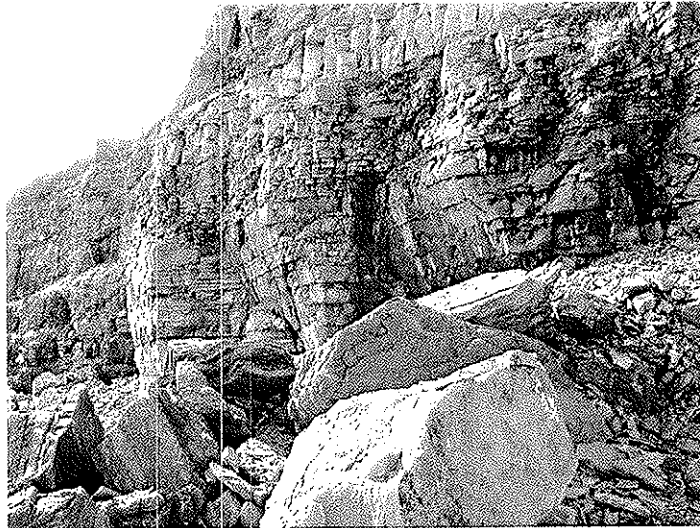
Photo 19 : Section 3, vue d'ensemble d'un talus d'effondrement

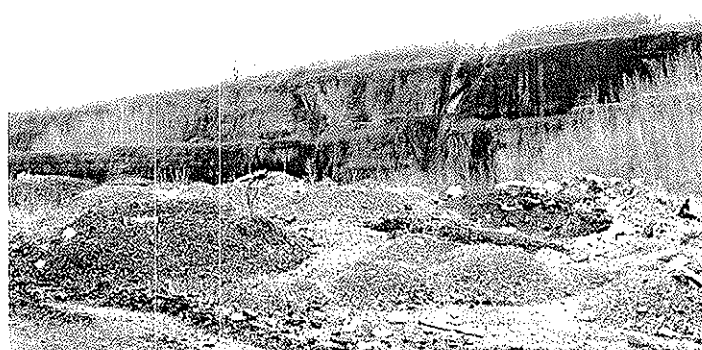
La paroi de la section 4 présente des éléments structuraux majeurs visibles. Un important système de faille distancé de quelques mètres a été observé sur la partie supérieure de la paroi (Photos 20 et 21). L'intersection de fissures permet la formation de plan de glissement de roches. Des talus d'accumulation de débris sont de grandes dimensions pour cette section (jusqu'à 25 mètres d'étalement). Des blocs de roches de plusieurs mètres de diamètre sont présents en plus grande quantité. Une fracture localisée dans la partie inférieure de la paroi présente un remplissage d'argile (Photo 22).

Photo 20 : Section 4, vue du système de failles

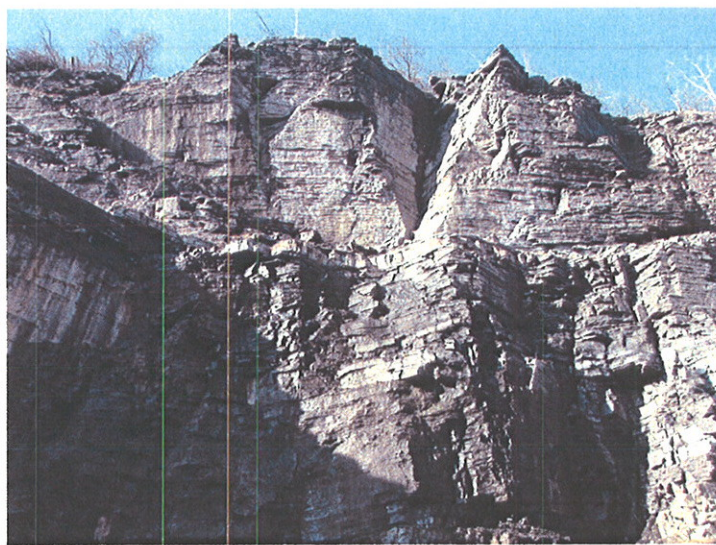
Photo 21 : Section 4, vue détaillée d'une partie de la paroi

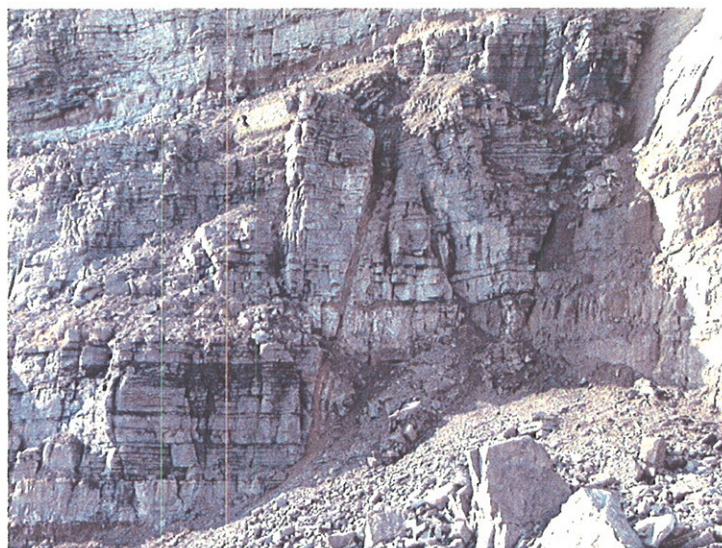
Photo 22 : Section 4, fracture avec remplissage d'argile

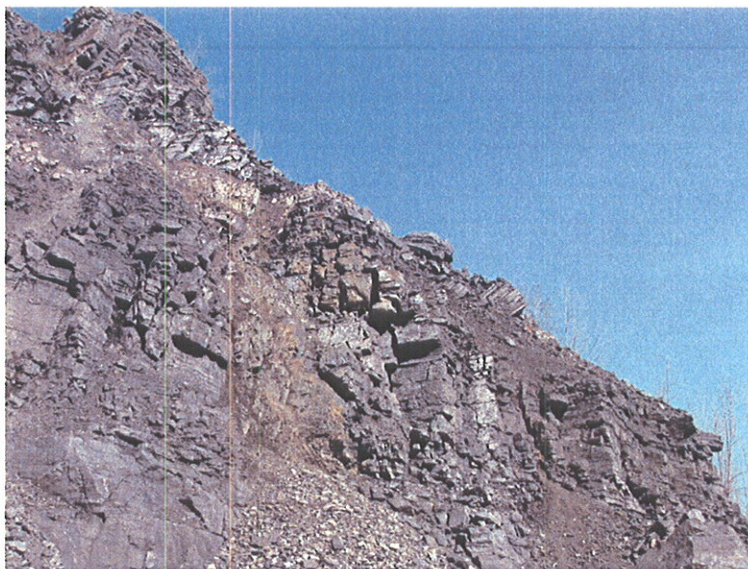
Photo 23 : Section 5, zone de blocs instables

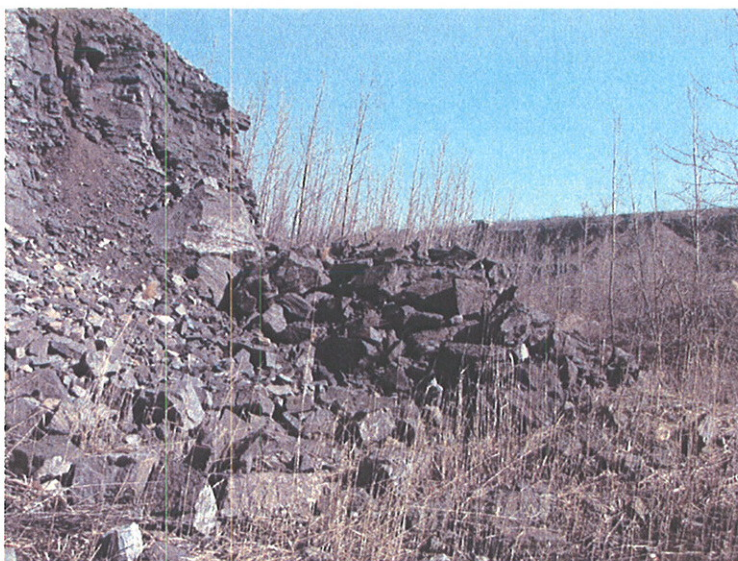
Photo 24 : Section 5, zone de débris d'effondrement

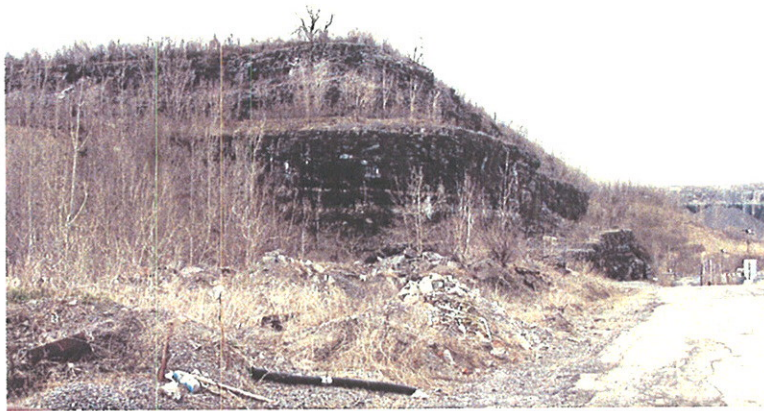
La section 6 présente une stratigraphie d'orientation variable, composée de petits lits de calcaire interlités de shale. La paroi est constituée de 3 plateaux d'une hauteur similaire (Photo 25). À plusieurs endroits, un sill de lamprophyre entrecoupe l'ensemble des couches de roche. La base de la paroi de la section 6 fait actuellement l'objet de travaux d'entretien en raison de la proximité de la route d'accès. La paroi montre quelques zones de blocs instables. Le long de la route d'accès, les talus d'accumulation de blocs sont de faibles dimensions. La base de la paroi inférieure du côté du palier 3 présente quant à elle, une quantité de débris plus importante localisée dans les 5 à 8 mètres (Photo 26) de la paroi.

Photo 25 : Section 6, vue de la paroi dans son ensemble

Cette paroi est composée de 3 plateaux. La base de ces plateaux devra comporter des fosses de captage des chutes de blocs. La dimension suggérée du fossé de captage applicable à la base de chacune des parois des plateaux, est d'environ 3 mètres de large et de 1 mètre de profond.

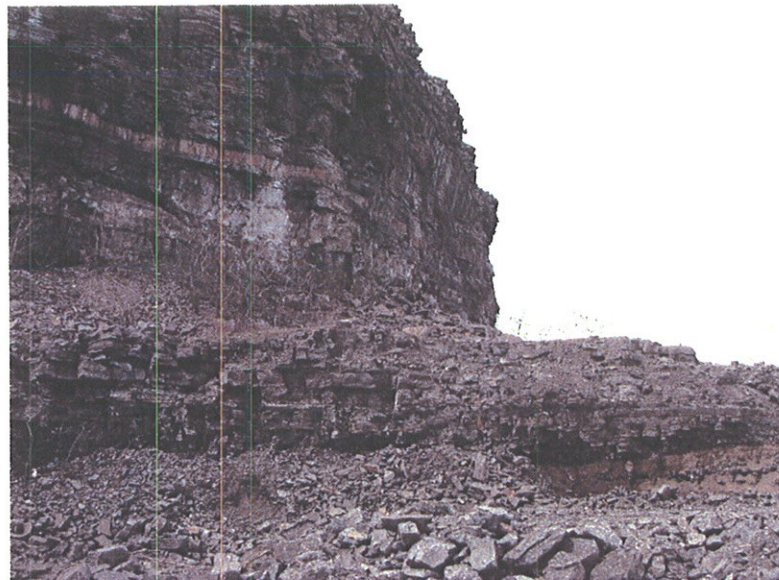
Photo 26 : Section 6, zone de débris

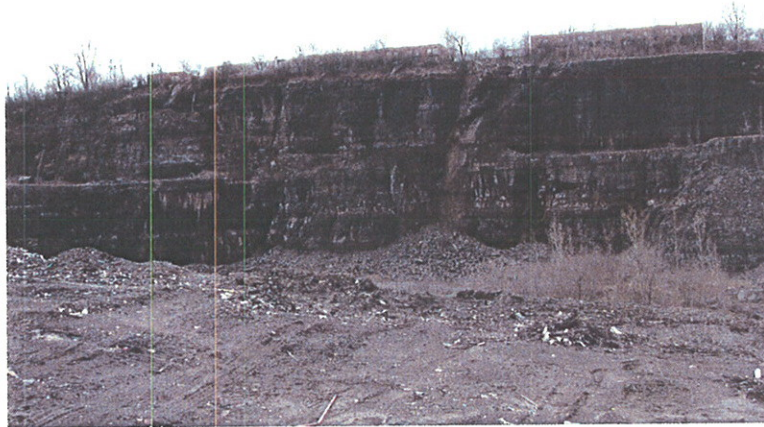
Photo 27 : Vue d'ensemble de la section 4, palier 3

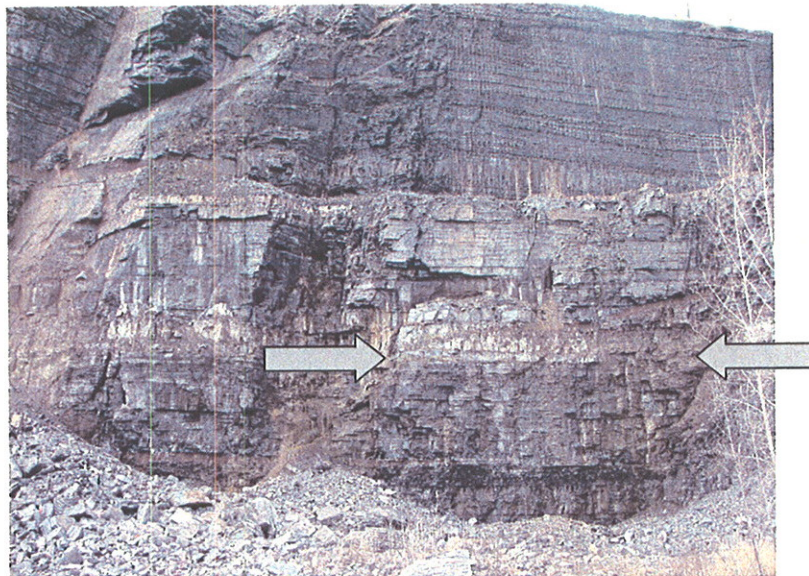
Photo 28 : Partie de la section 4 montrant une zone plus stable que l'ensemble.

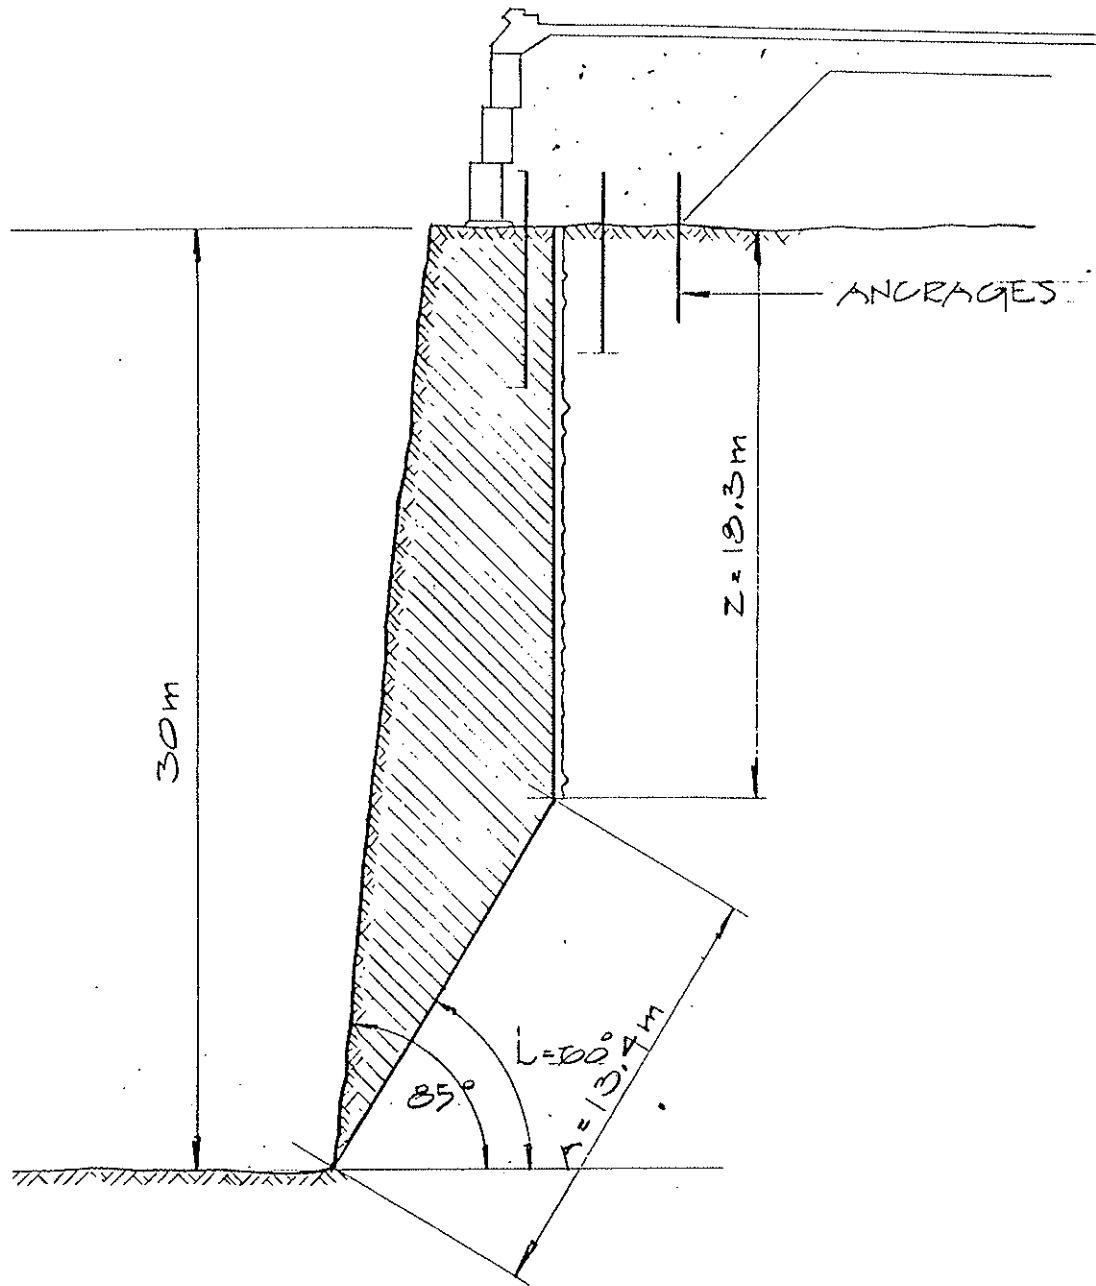
CROQUIS R3

Afin de mieux faire saisir l'ampleur du problème lorsqu'on l'applique aux deux types de quais construits à la Carrière Francon, nous avons préparé les croquis R3 et R4. Ces croquis illustrent l'allure de la rupture potentielle du roc en regard de la géométrie approximative des deux types de quais.

À notre humble avis, en étant pessimiste, la condition actuelle la pire, celle des quais de 1982, nous donne au maximum une surcharge d'environ 75 tonnes métriques au mètre linéaire, sur la partie de la masse susceptible de se détacher.

En appliquant cette surcharge aux chiffres fournis à la page 24, et selon la formule (5) de la page 17, on obtient un facteur de sécurité de 2.21.

GLISSEMENT POTENTIEL SUIVANT UN PLAN
GRADIN SUPERIEUR
VIS-A-VIS QUAI "TEMPORAIRE" - 1981

Supposons un seul moment que nos chiffres soient erronés, mais que les images des croquis «R3» et «R4» soient exactes. Advenant une rupture éventuelle du roc selon le schéma montré au croquis R3, nous pensons qu'il y aurait une situation précaire, mais sans perte de vie au quais 81. De même, aux quais 82, croquis R4, il y aurait augmentation des pressions sur le roc et dans les tirants, mais encore là, il n'y aurait pas de perte de vie. À moins qu'il y ait une condition encore plus dangereuse dont n'a pas parlé SNC?

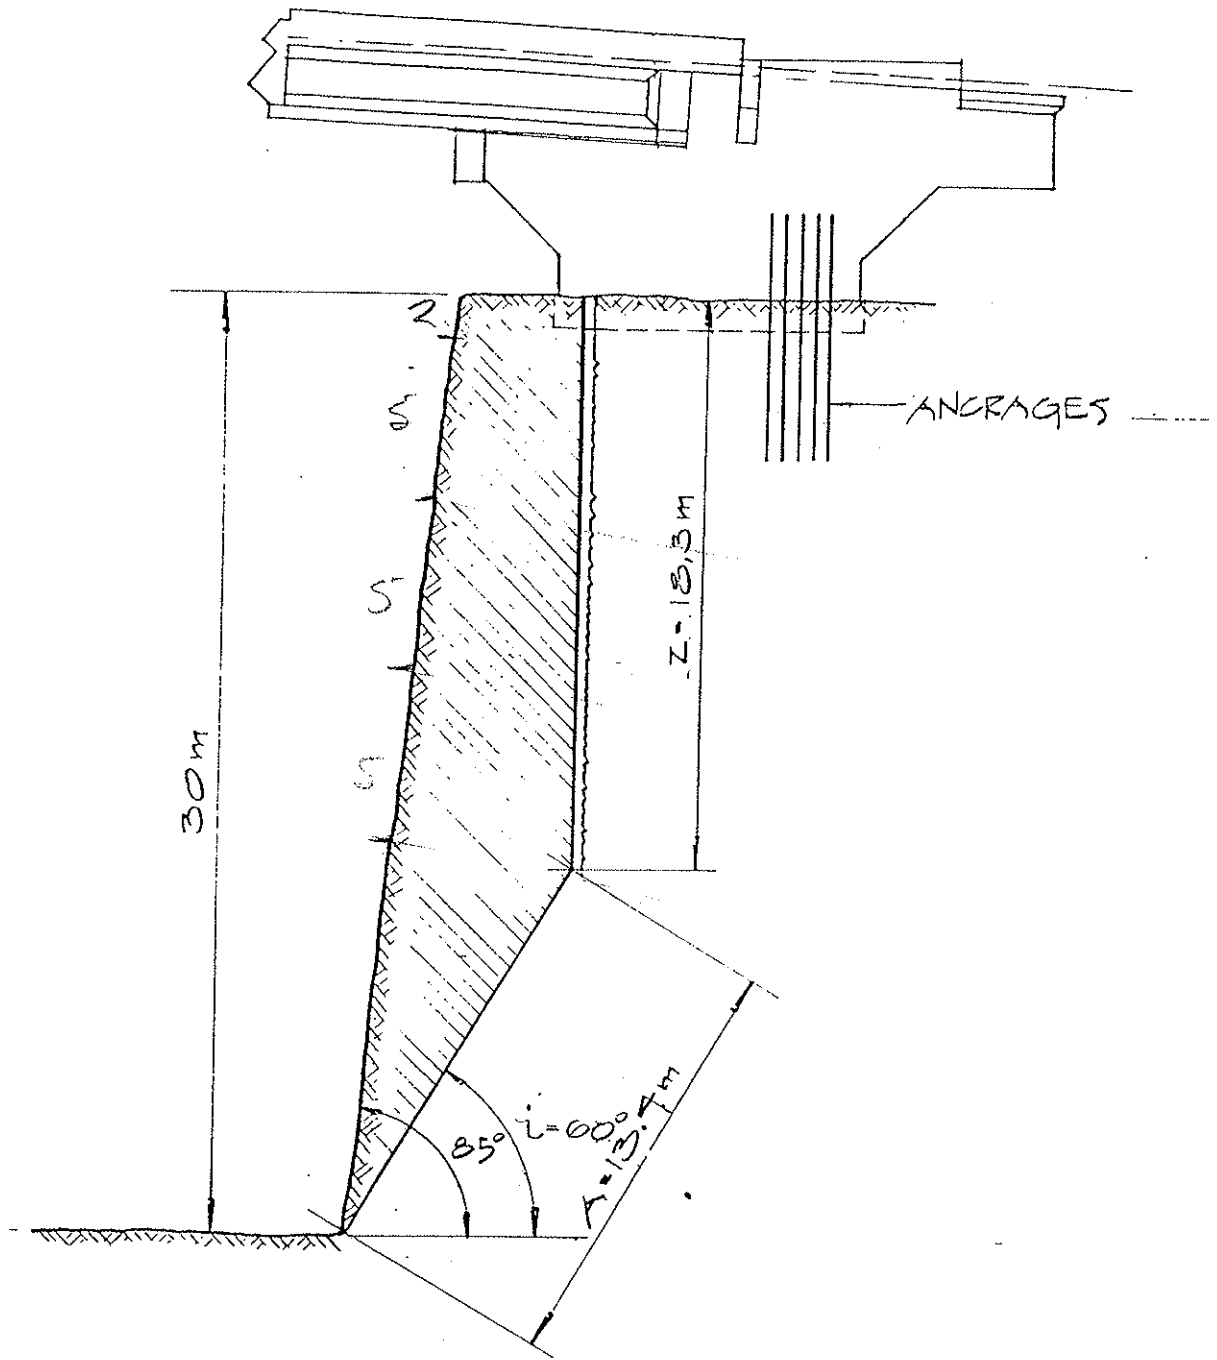
CROQUIS R4

GLISSEMENT POTENTIEL SUIVANT UN PLAN
 GRADIN SUPERIEUR
 VIS-A-VIS QUAI "PERMANENT"-1982

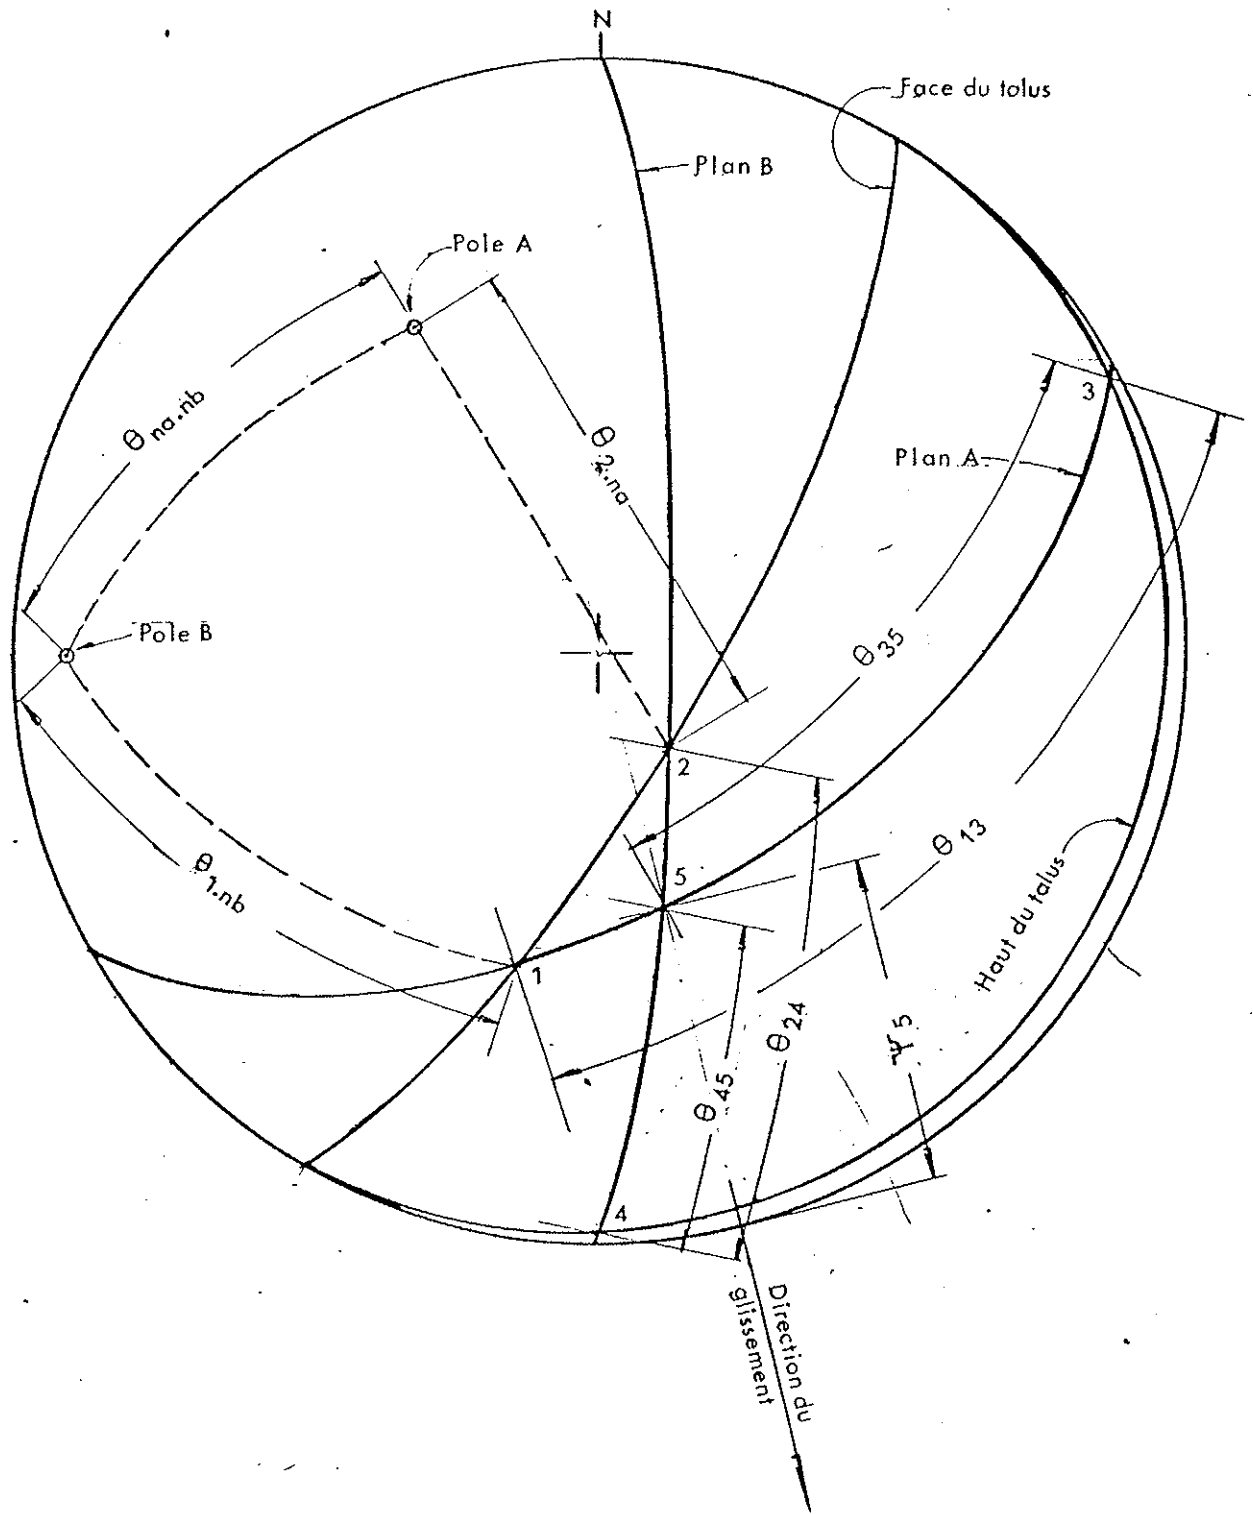
DESSIN R5

Selon ce qui est dit à la page 33, c'est la conjoncture simultanée des discontinuités «A» et «D» qui est la plus critique. À la page 34, de son rapport, SNC déclare: «Dans le cas des systèmes A et D combinés, le facteur de sécurité vis-à-vis de la rupture en coin est de 0.62».

L'on voit donc, à première vue, que l'intersection de ces deux systèmes peut être dangereuse. Comme le suggère les auteurs, à la page 193, puisque le facteur de sécurité dans les conditions ci-haut mentionnées, est inférieur à 2.0, une analyse plus élaborée est nécessaire.

STEREOGRAMME DE LA RENCONTRE DES SYSTEMES DE JOINT "A" ET "D" AVEC LE GRADIN SUPERIEURS COTE EST DE LA FALAISE
