Étude de faisabilité structurale de l'intégration de la façade du Théâtre « Le Seville »

1255, Ste Catherine Ouest
Montréal (Québec)

Dossier : N/réf.: S-07-323

**M. GIDEON POLLACK
158115 CANADA INC.
Évaluation de l'état de la façade principale
du Théâtre de Séville
Intersection des rues Ste-Catherine et Chomedey
Montréal, Québec**

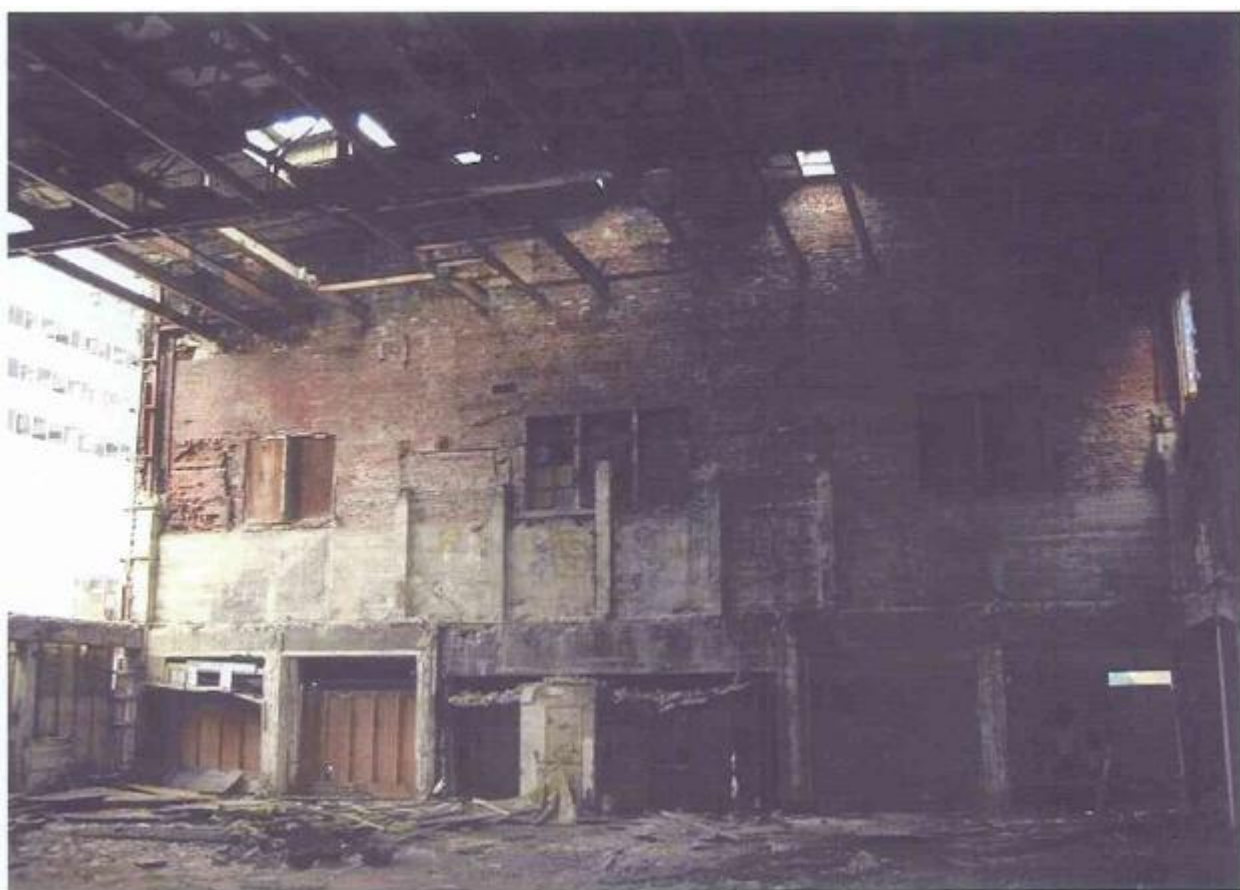
Photo #1

Leur rapport est reproduit en annexe et démontre clairement l'état détérioré des principales composantes du mur de façade. Notre examen des lieux nous a permis de constater que d'importantes structures telles que le plancher de la scénographie ainsi que le plancher du haut des gradins avaient été démantelés sans doute lors de la démolition des aménagements en 1995, laissant ainsi cette façade sans aucun support latéral sur pratiquement toute sa hauteur. (voir photo #1)

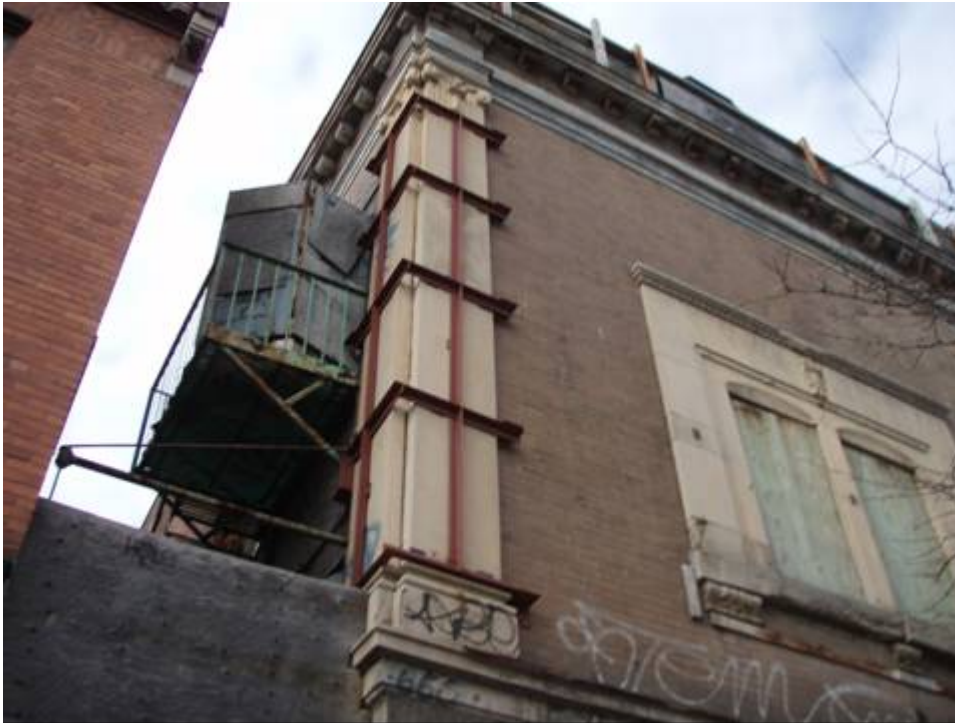
Photo #2

Des renforts temporaires furent installés au cours des années, afin de prévenir tentativement (SIC) la chute de pièces de maçonnerie sur les passants (voir les photos 2 et 3).

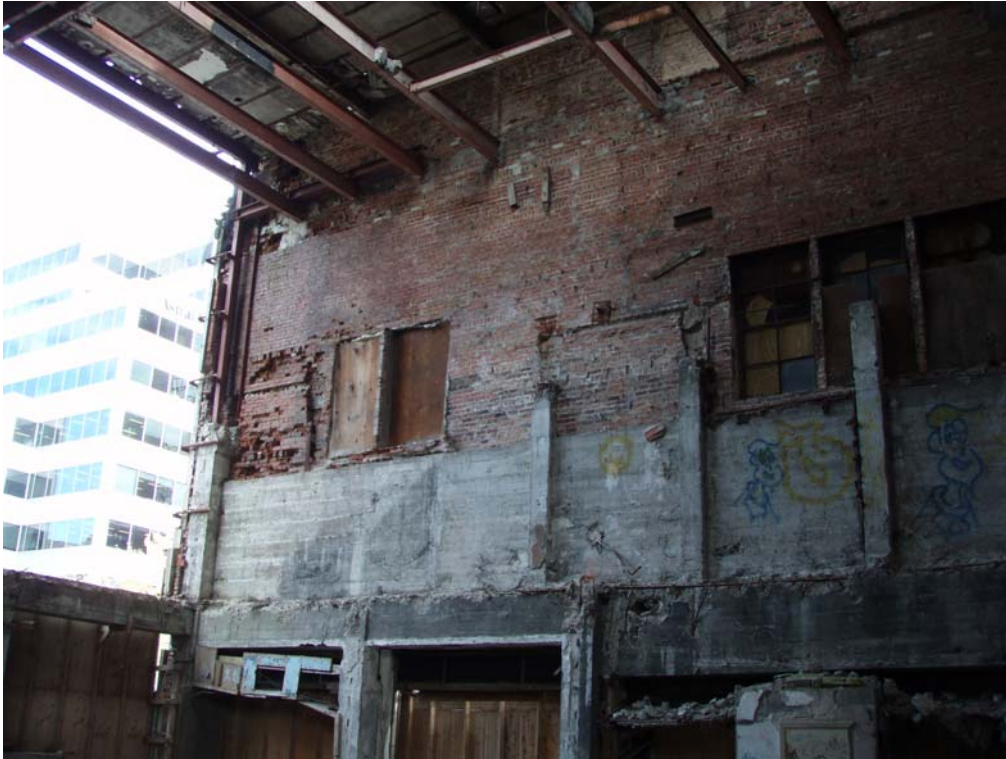
Photo #4

Nonobstant ces renforts, même un néophyte peut facilement constater l'état de détérioration avancée et voir même dangereux de cette partie particulière de ce mur de façade (voir les photos 4, 5 et 6).

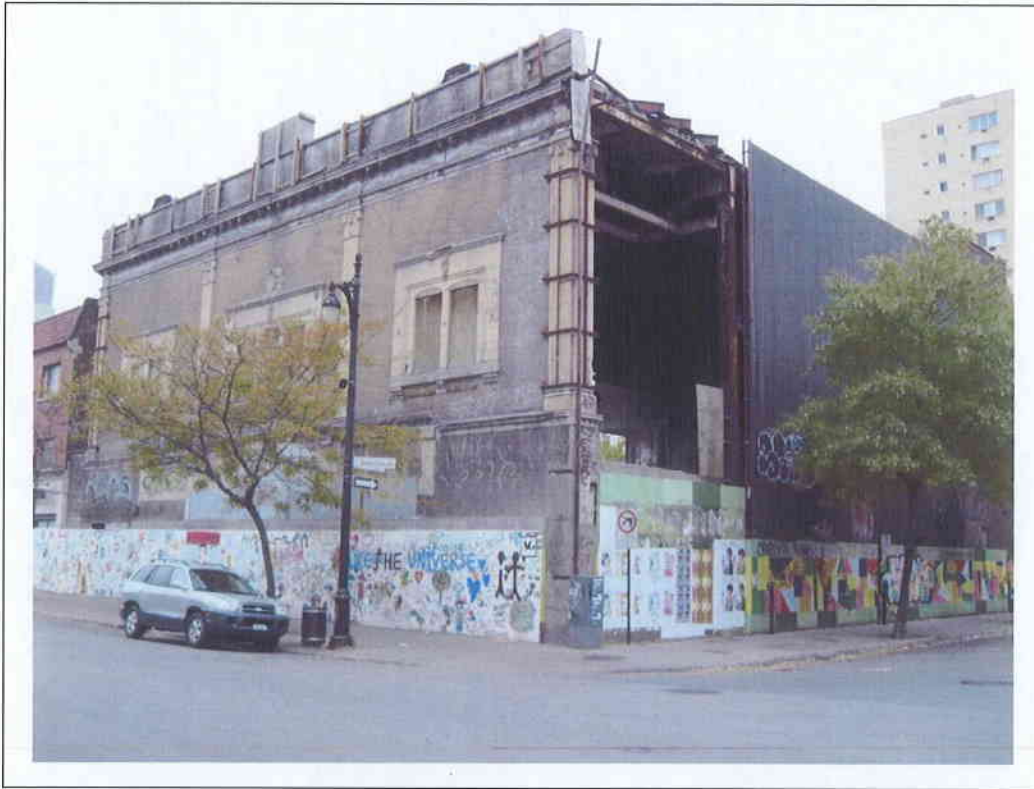
Les colonnes aux coins droit et gauche de la façade ont été renforcées dans le passé par l'installation d'armatures en acier placées à différentes hauteurs le long de ces colonnes. On peut les voir sur les photos nos 1 et 6. Le dispositif au coin droit s'est complètement détaché en partie supérieure, et ne remplit donc plus sa fonction.

Photo No 1 – Vue générale du bâtiment, depuis l'intersection des rues Ste-Catherine et Chomedey (façades sud et est).

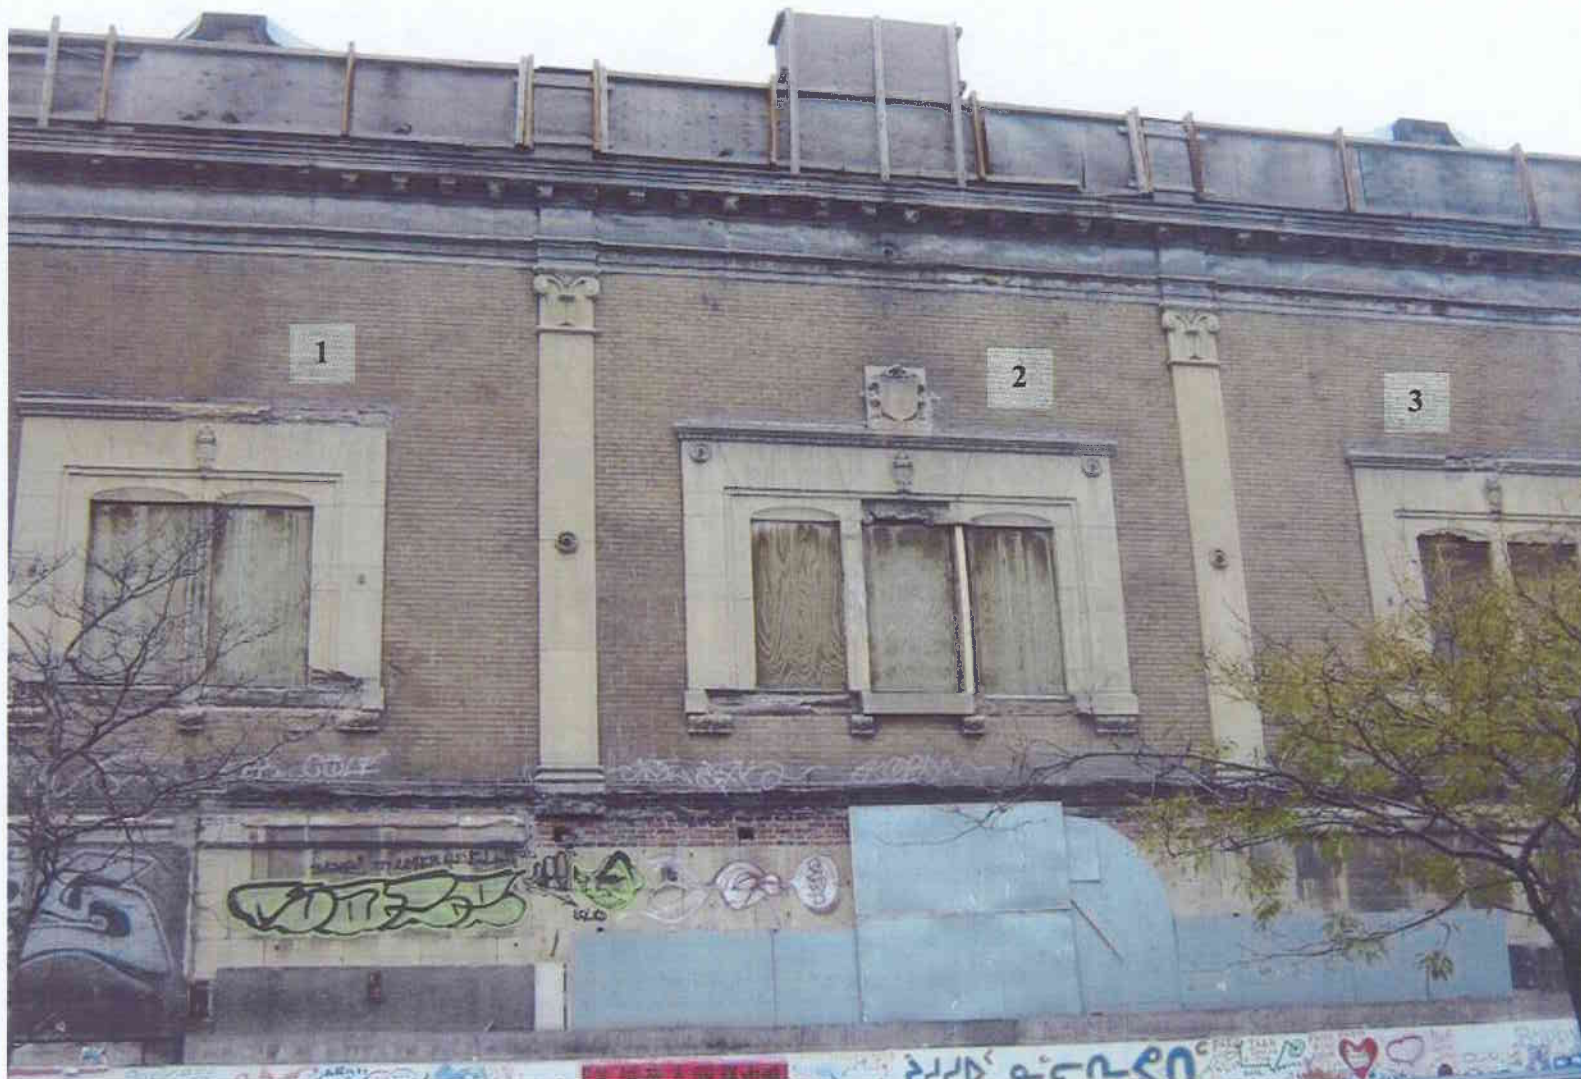
Plusieurs allèges de fenêtres en béton étaient sévèrement fissurées et menaçaient de se désagréger et de tomber sur la voie publique. Toutes les parties jugées dangereuses ont donc été démantelées. Les photos nos 3 à 8 retracent les conditions initiales et les conditions après travaux. Un test effectué doucement au marteau sur les montants de fenêtres a révélé un début de délamination. L'enlèvement de ces éléments ne pourra vraisemblablement se faire sans qu'ils se brisent.

Photo No. 3: Vue d'ensemble de la façade principale, en l'état actuel.

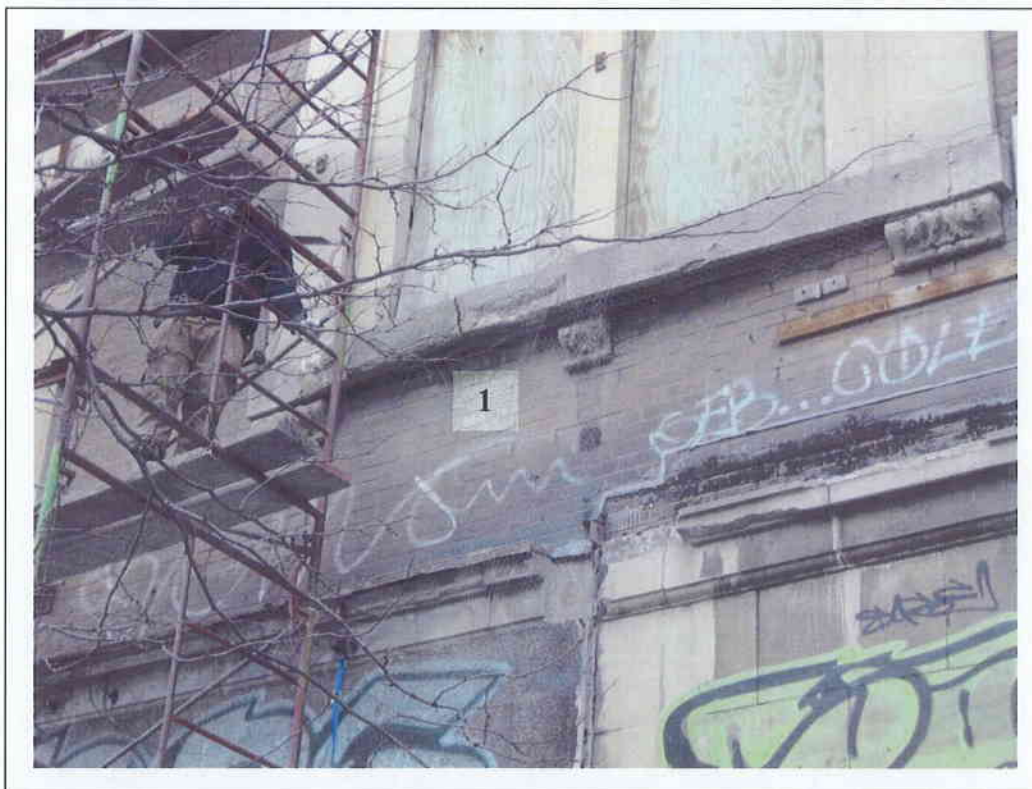
Photo No. 4 – Condition initiale de la fenêtre No. 1 : des morceaux d'allège de fenêtre menaçaient de tomber.

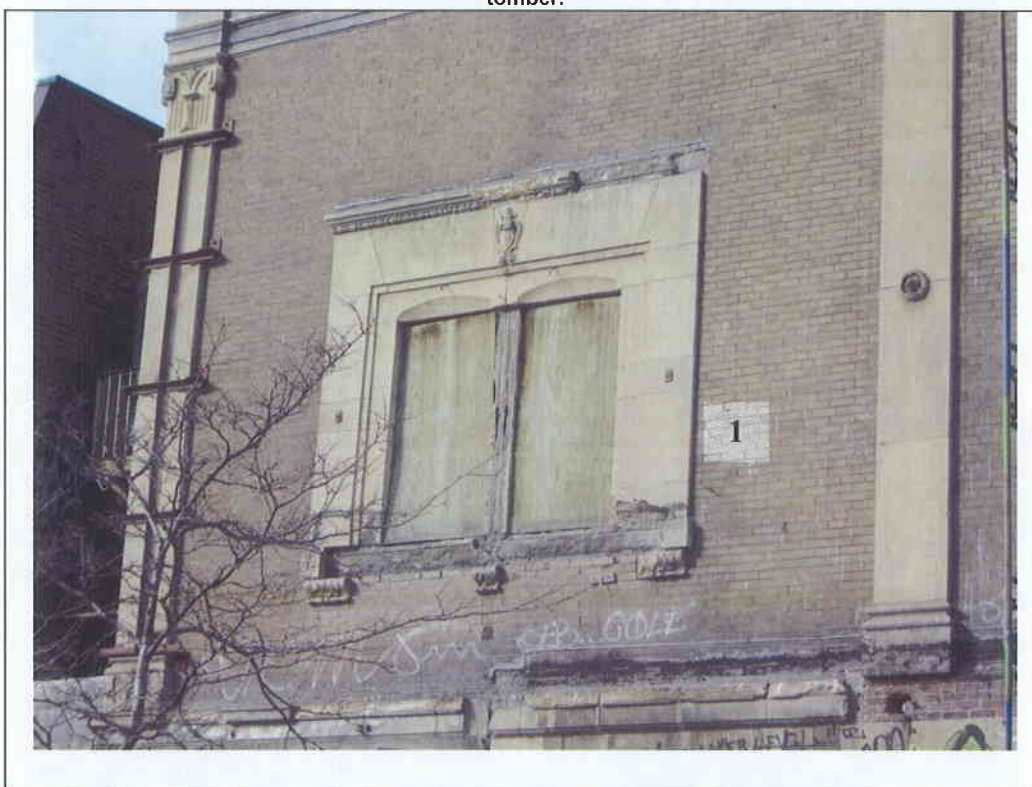
Photo No. 5 – Fenêtre No. 1 après démantèlement des allèges de béton dangereuses.

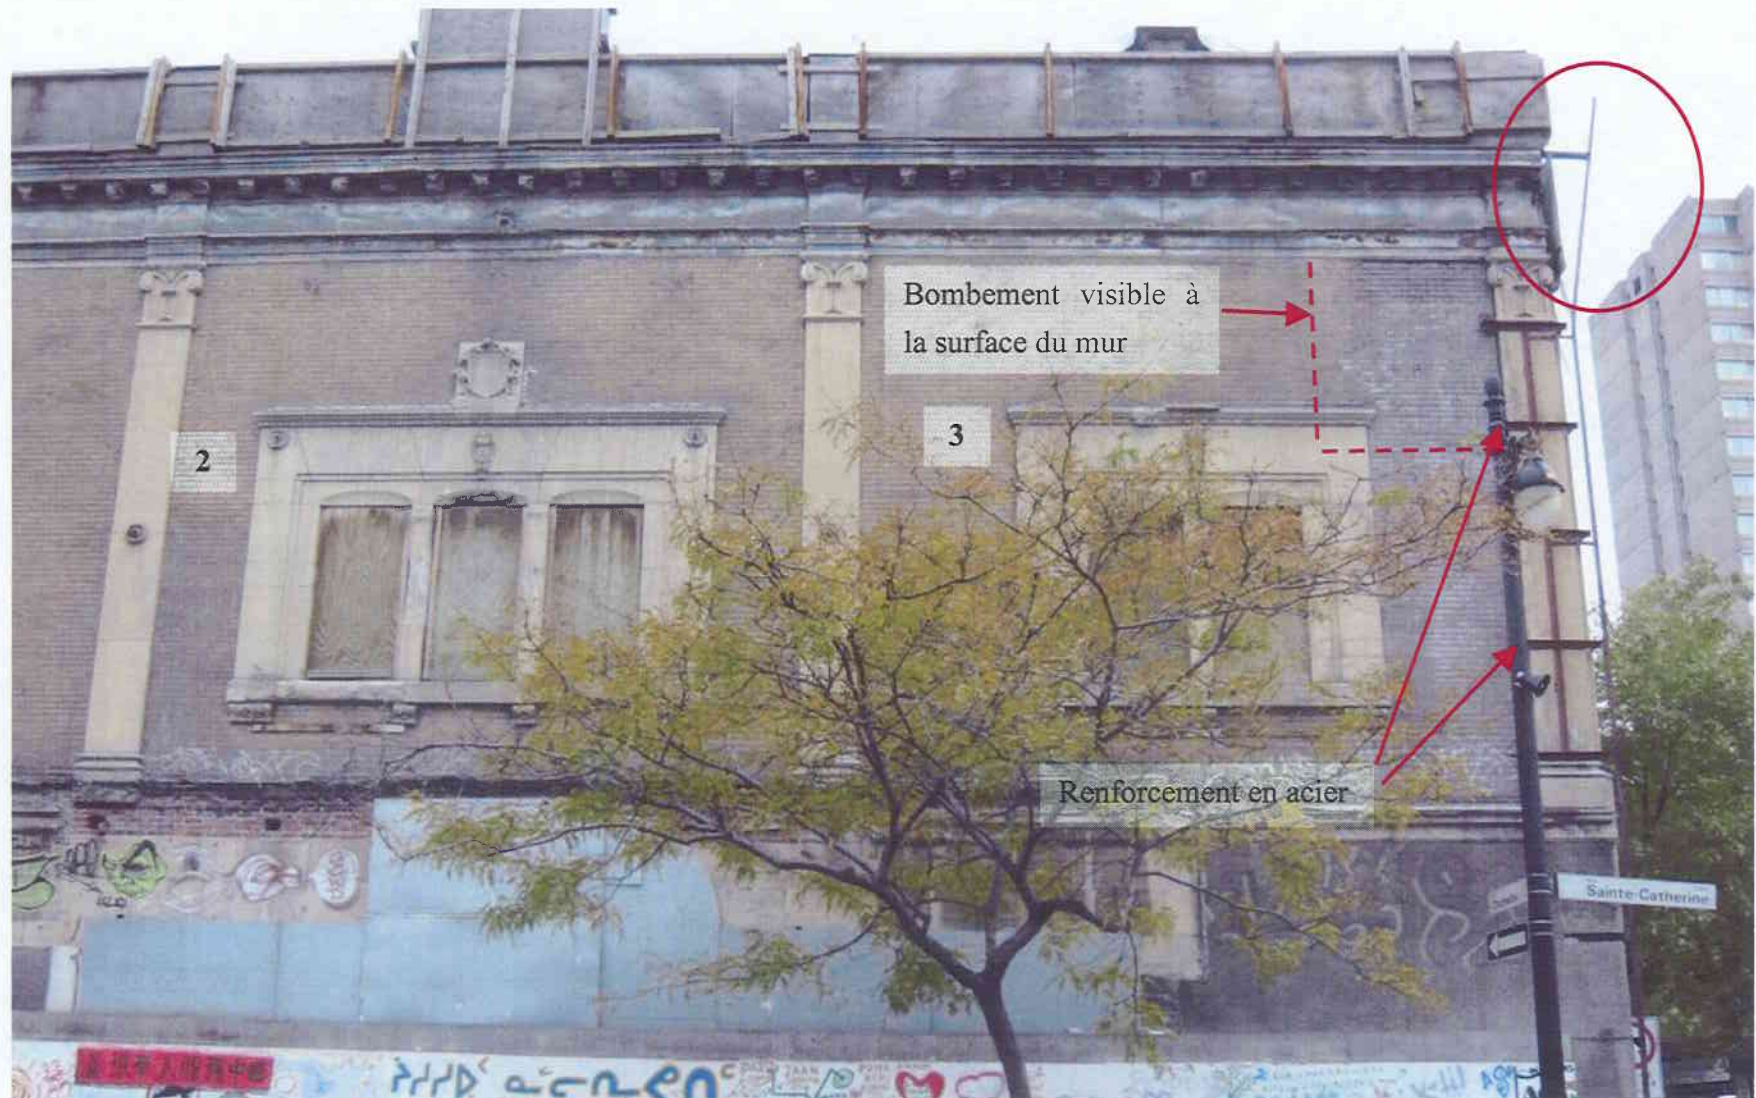
Photo No. 6: Vue d'ensemble de la façade principale, avant intervention sur les fenêtres No. 2 et 3. La colonne sur le bord de droite (de même que celle sur le bord de gauche) est encadrée par des pièces de renforcement d'angle, en acier. La partie supérieure du montage s'est détachée pour une raison inconnue.

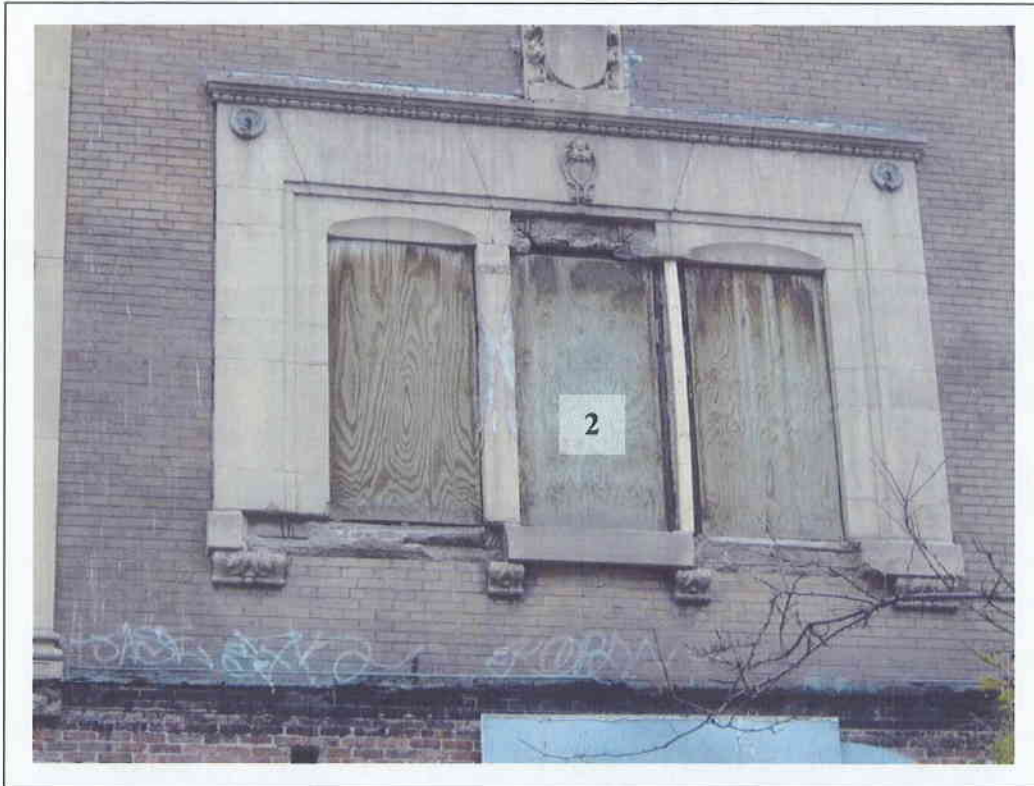
Photo No. 7 – Fenêtre No. 2 après démantèlement de deux allèges de fenêtre.

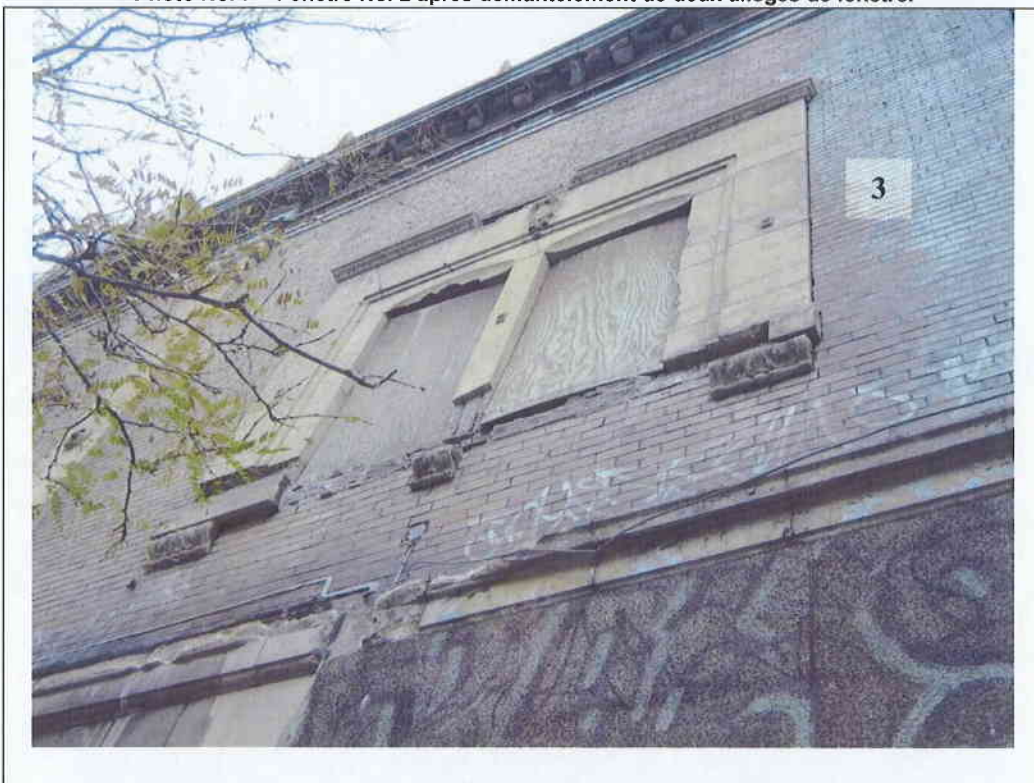
Photo No. 8 – Fenêtre No. 3 après démantèlement des allèges de fenêtre.

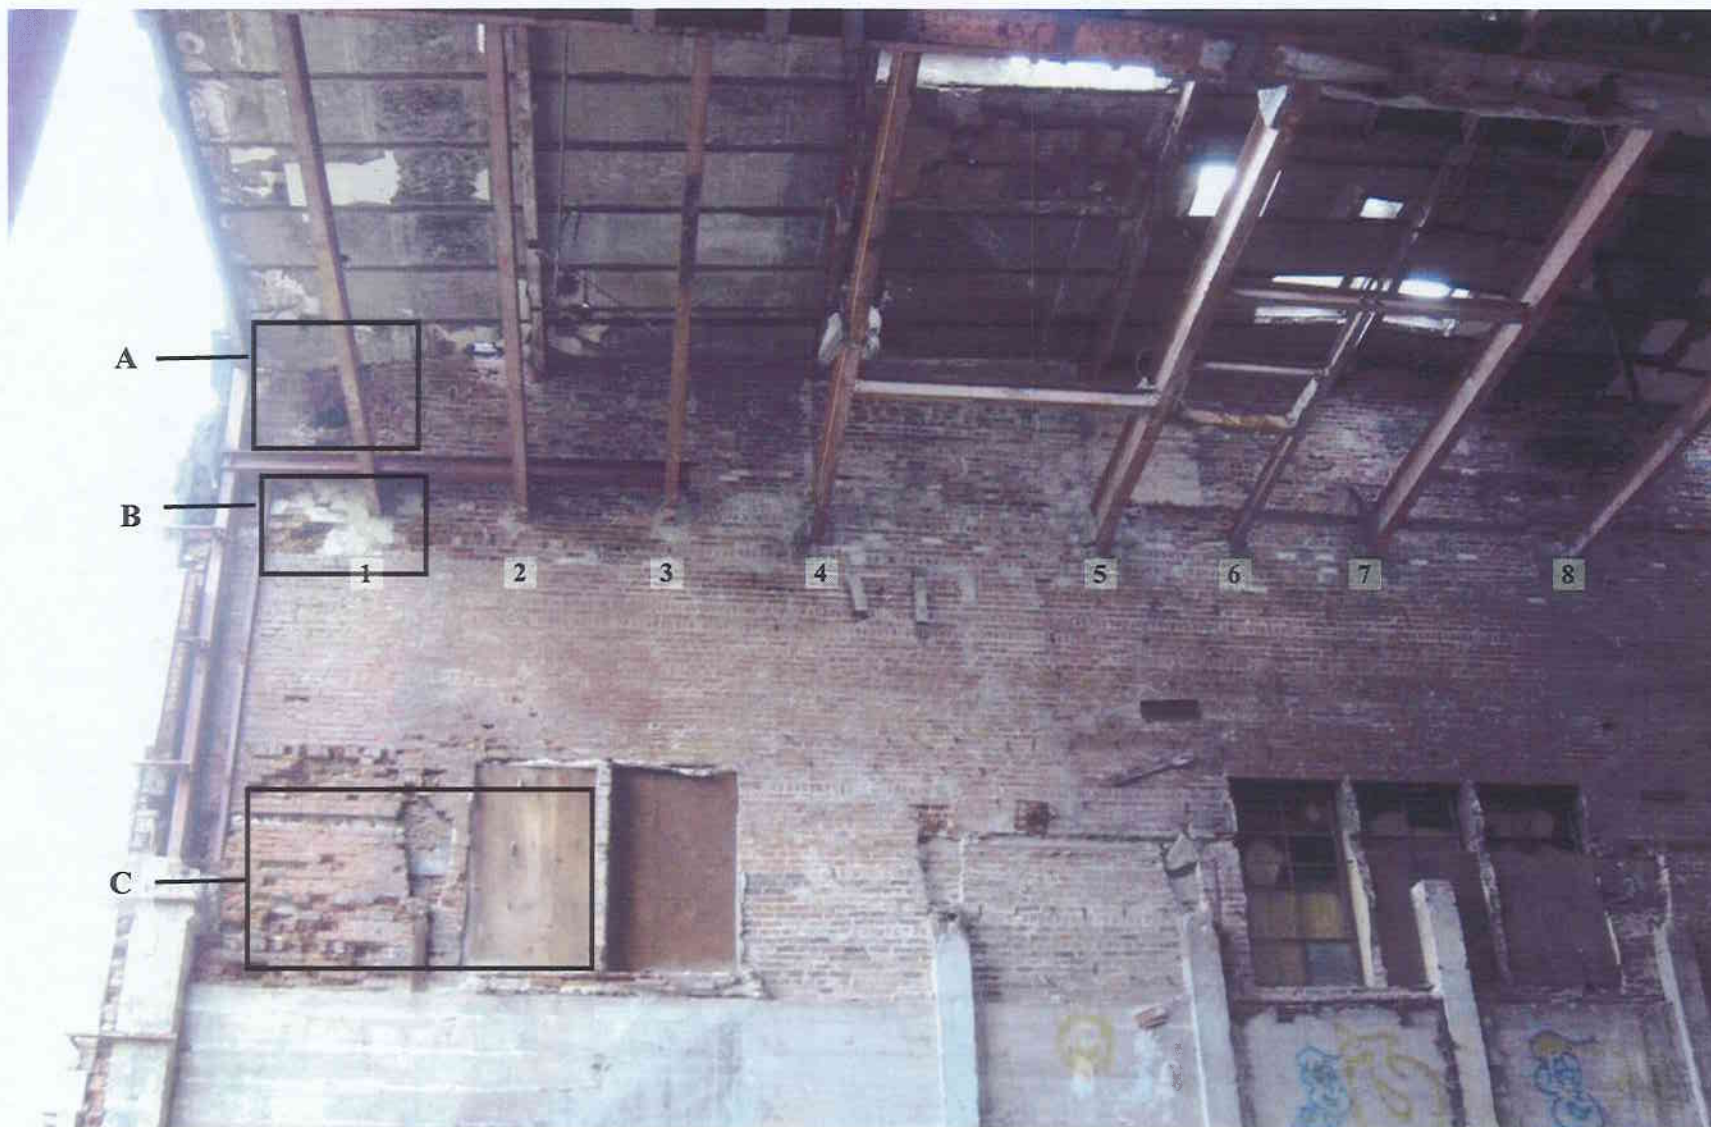
Depuis l'intérieur, on observe plusieurs zones affectées par des mouvements structurels importants. Trois de ces zones sont situées à la gauche de la façade, tel que présenté sur la photo no 10. Toute la portion supérieure du mur située au-dessus de la poutre no 1 s'est effondrée (photos nos 11 et 12). Cette zone correspond à la hauteur de la corniche, au-dessus de la localisation de l'ouverture qui a été réalisée à l'extérieur.

Photo No. 10 – Portion gauche de la façade, avec numérotation des poutres pour références ultérieures.

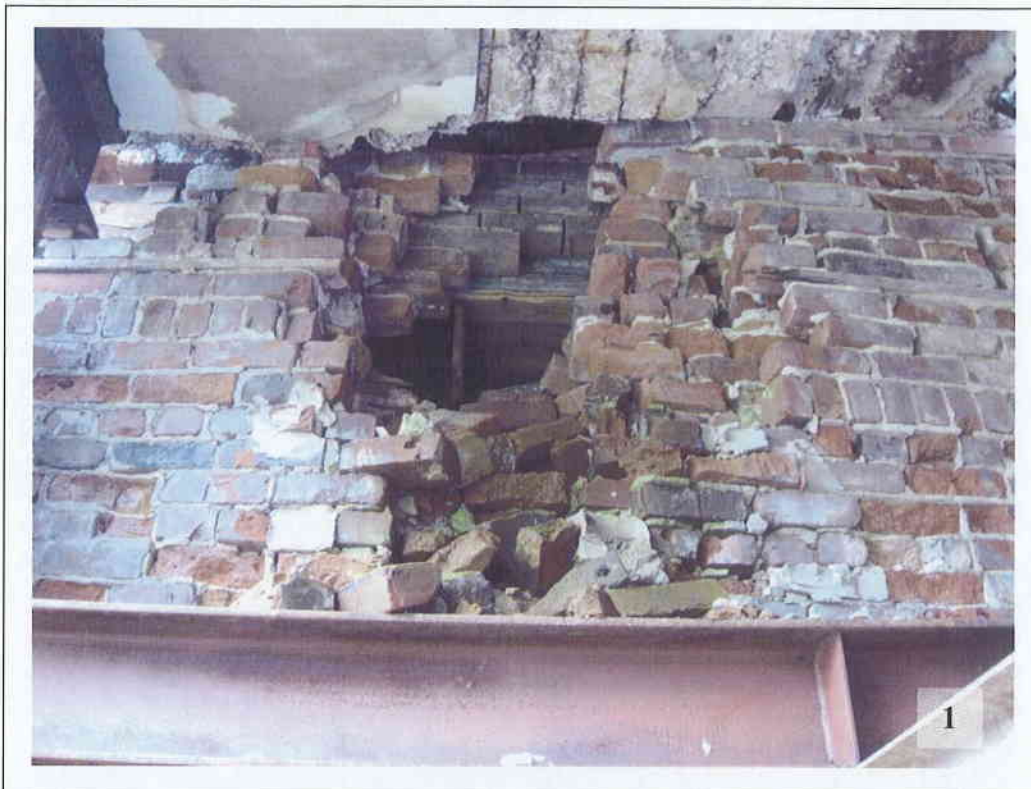
Photo No. 11 – Zoom sur la zone A : effondrement d'une partie du mur porteur, au-dessus de la poutre No. 1.

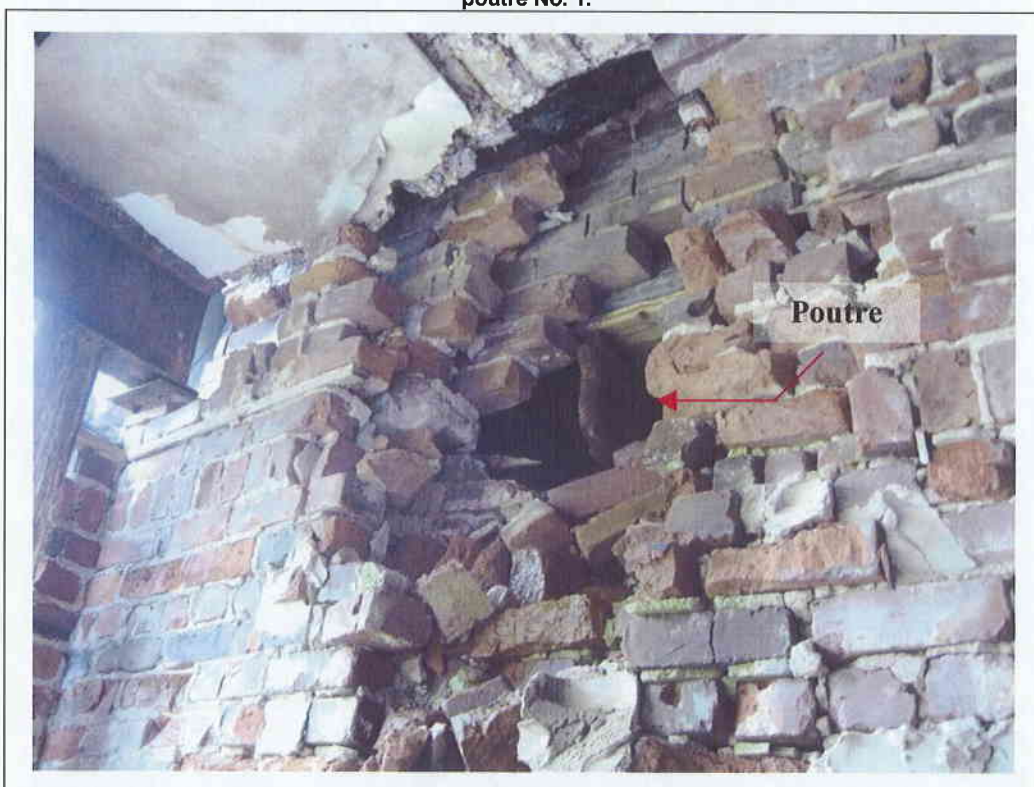
Photo No. 12 – Zone A, vue sous un autre angle. La poutre doit supporter un élément de la corniche extérieure. Elle n'a pour ainsi dire aucun support.

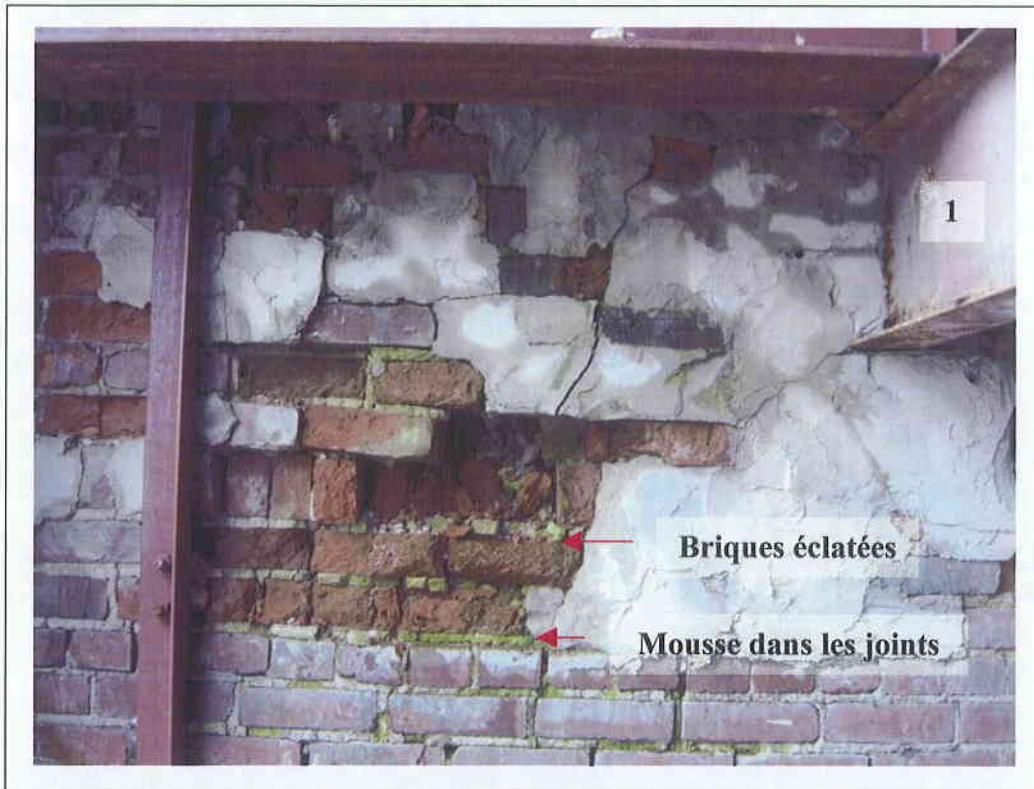
Dans la région du support de la poutre no 1, d'importants dommages sont observés, liés essentiellement à une sursaturation de la brique par l'humidité. Les briques sont éclatées, les joints de mortier vidés ou recouverts de mousse (photo no 13). Des réparations de surface au ciment ont été réalisées mais sont visiblement inefficaces. Étant donné l'effritement de la brique observée depuis l'extérieur, il est très probable que toute l'épaisseur du mur soit atteinte par cet éclatement, ce qui laisse présager que ce mur porteur est devenu très instable.

Photo No. 13 – Zoom sur la zone B : dommages sévères liés à une sursaturation à l'eau de la maçonnerie pendant de nombreuses années.

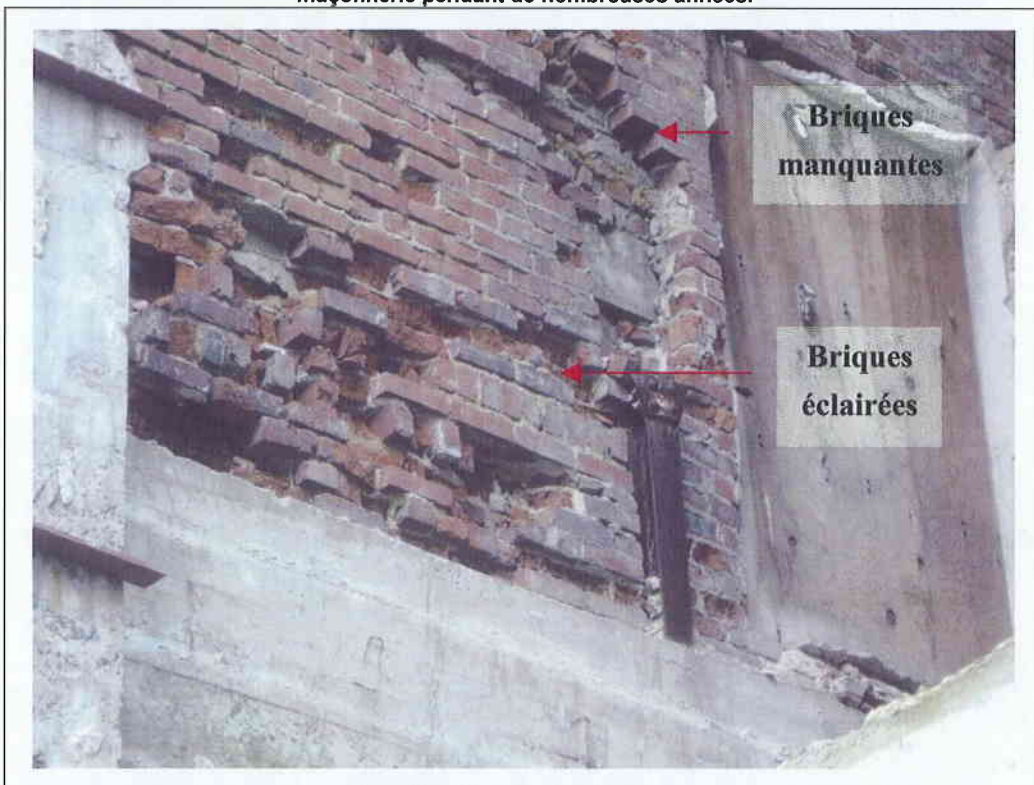
Photo No. 14 – Zoom sur la zone C.

Toujours dans cette portion de mur, plus bas, on observe la dislocation d'une entière section de briques (photo no 14), avec la disparition de bon nombre de briques porteuses (jusqu'à deux à trois rangées par endroits), l'éclatement des briques exposées, l'érosion des joints de mortier. Cette section apparaît donc très instable.

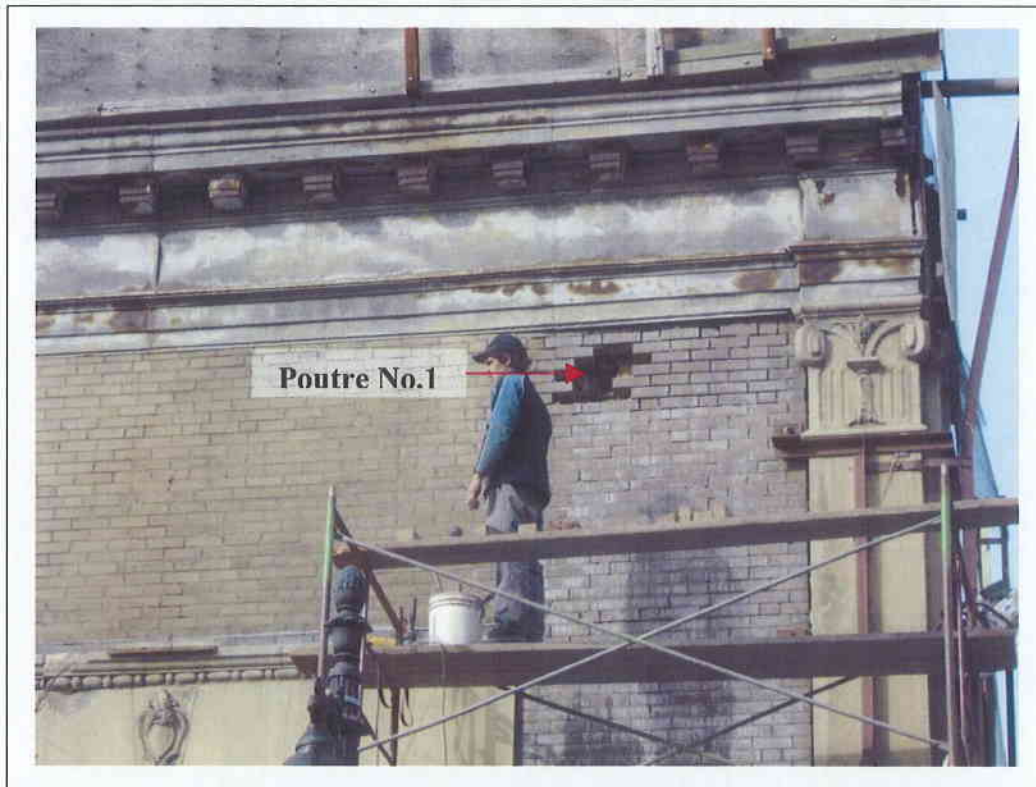
Une ouverture a été réalisée dans la façade, au coin supérieur droit, pour vérifier l'épaisseur du mur et le type de support fourni à la structure en acier. Il s'avère que la poutre no1, visualisée au travers de cette ouverture, repose sur une brique qui s'effrite complètement (photo no 17). En d'autres termes, le support à l'extrémité de cette poutre est quasi-inexistant. Il peut en aller de même pour plusieurs autres poutres le long de cette façade.

Photo No. 15 – Ouverture réalisée de l'extérieur, au niveau de la poutre référencée sur la photo No. 10 en tant que « Poutre No. 1 ».

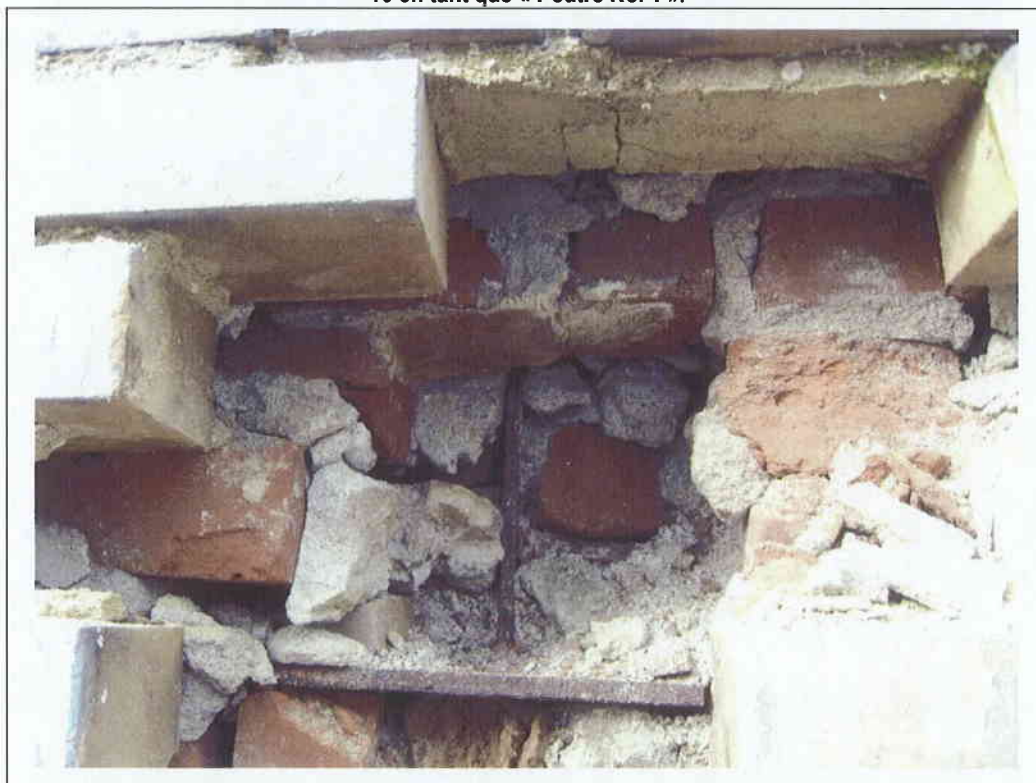
Photo No. 16 – Visualisation, par cette ouverture, de l'extrémité de la poutre No. 1

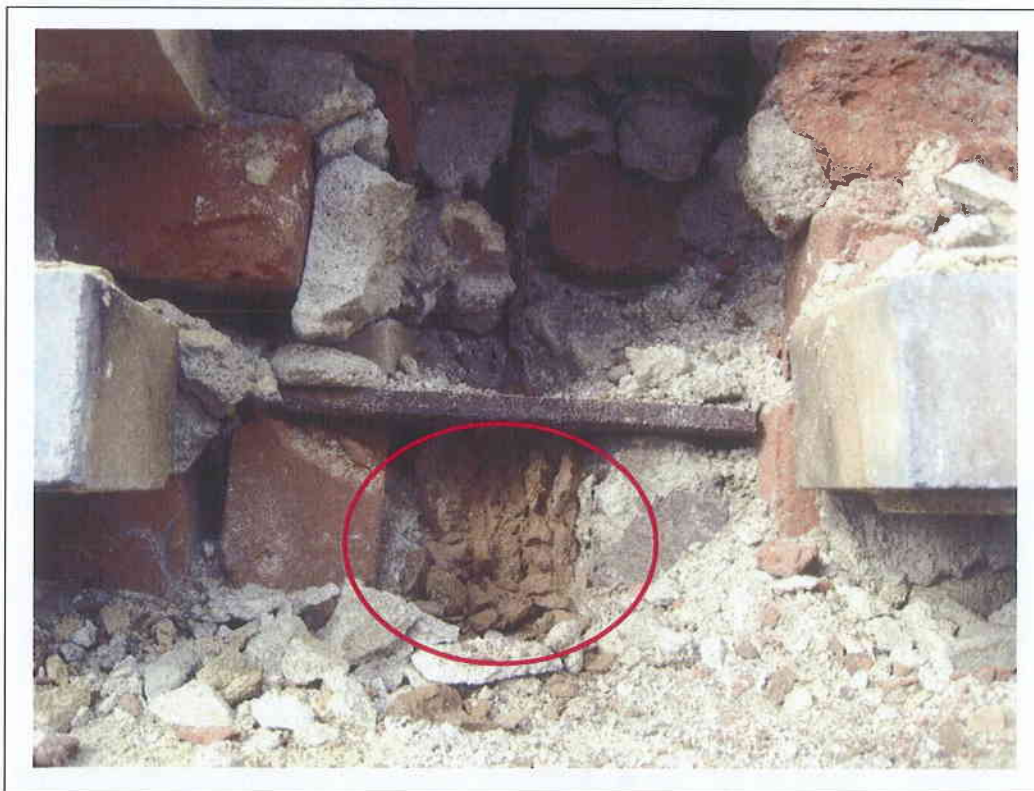
Photo No. 17 – Zoom sur la brique en-dessous de la poutre, complètement effritée. La poutre en question n'a donc aucun support solide.

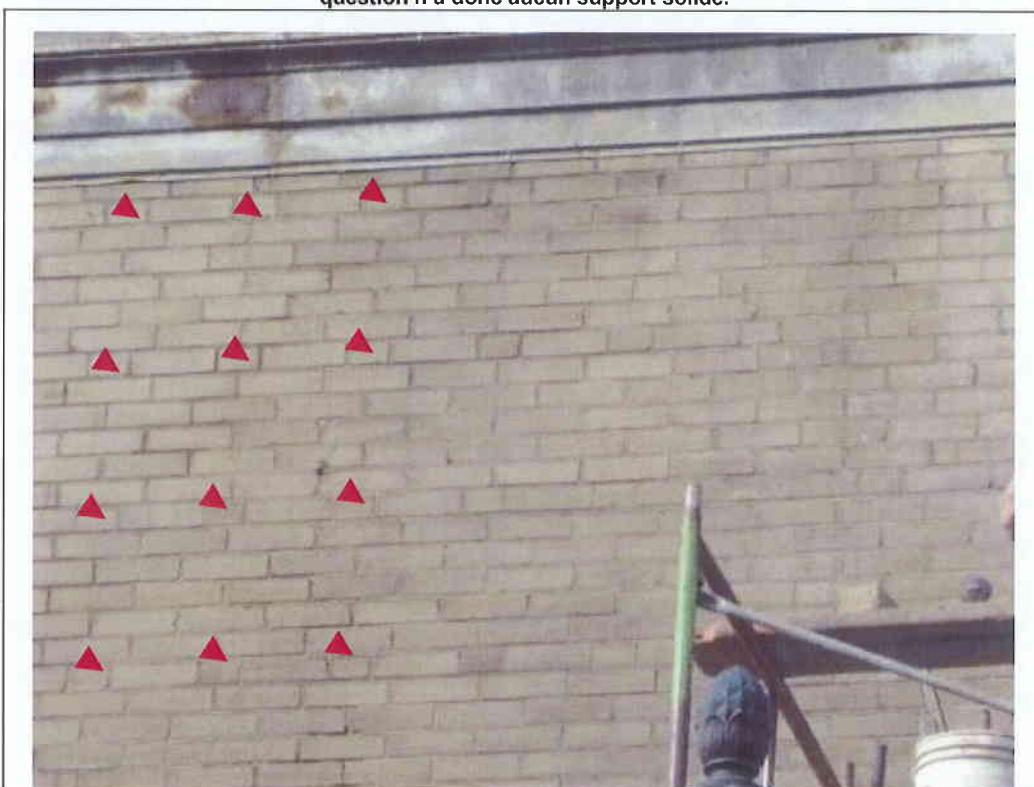
Photo No. 18 – Zoom sur le parement : les briques marquées en rouge sont des exemples de briques placées en boutisse.

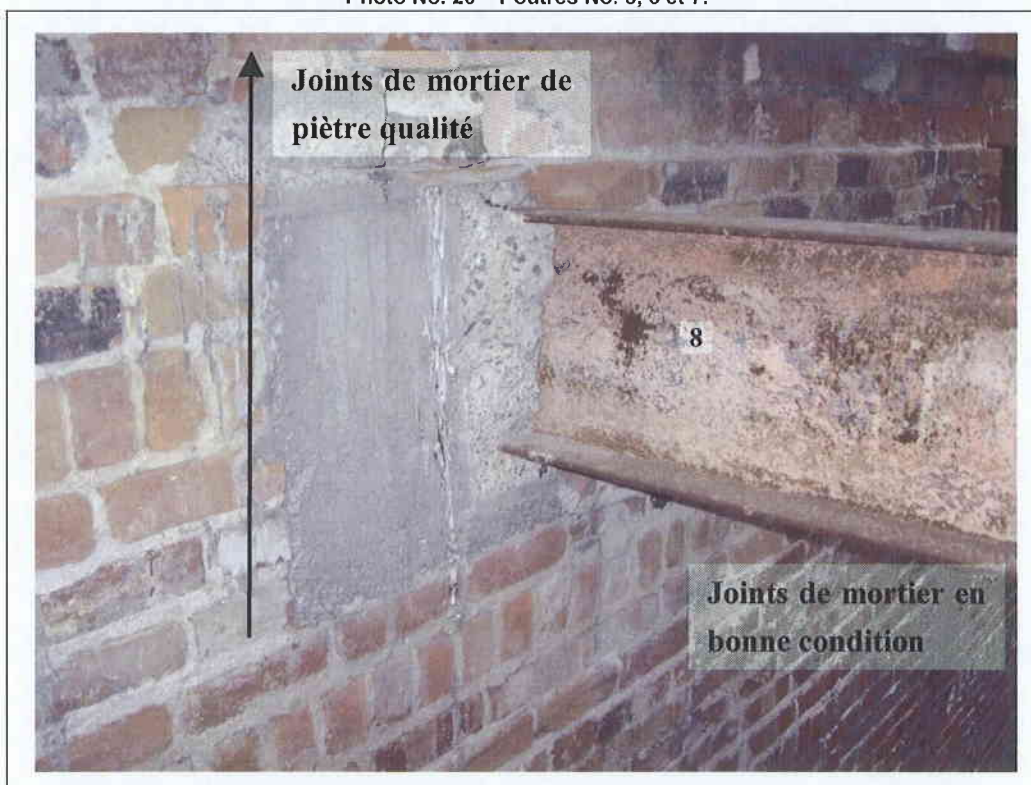
Sur l'ensemble de la façade, les briques visualisées depuis l'intérieur sont pour la plupart très détériorées dans la zone de support des poutres et au-dessus. Dans la partie située en dessous du niveau des poutres, elles se trouvent en meilleure condition. L'observation des joints de mortier nous montre que la qualité de ces joints a sans doute joué un rôle considérable dans la détérioration avancée des briques en partie supérieure (photos nos 20 à 22, photos nos 27 à 30). Ces joints sont en effet de piètre qualité, très épais, irréguliers et poreux, sans réelle adhérence avec les unités de maçonnerie. En certains endroits, ils s'apparentent à du ciment de remplissage. On constate ainsi une très grande différence avec les joints situés en dessous de ce niveau, qui eux, présentent encore une relative cohésion.

Photo No. 21 – Réparation de la jonction entre la poutre No. 8 et le mur porteur à l'aide de béton. La différence de qualité entre les joints de mortier en-dessous et au-dessus du niveau des poutres est flagrante.

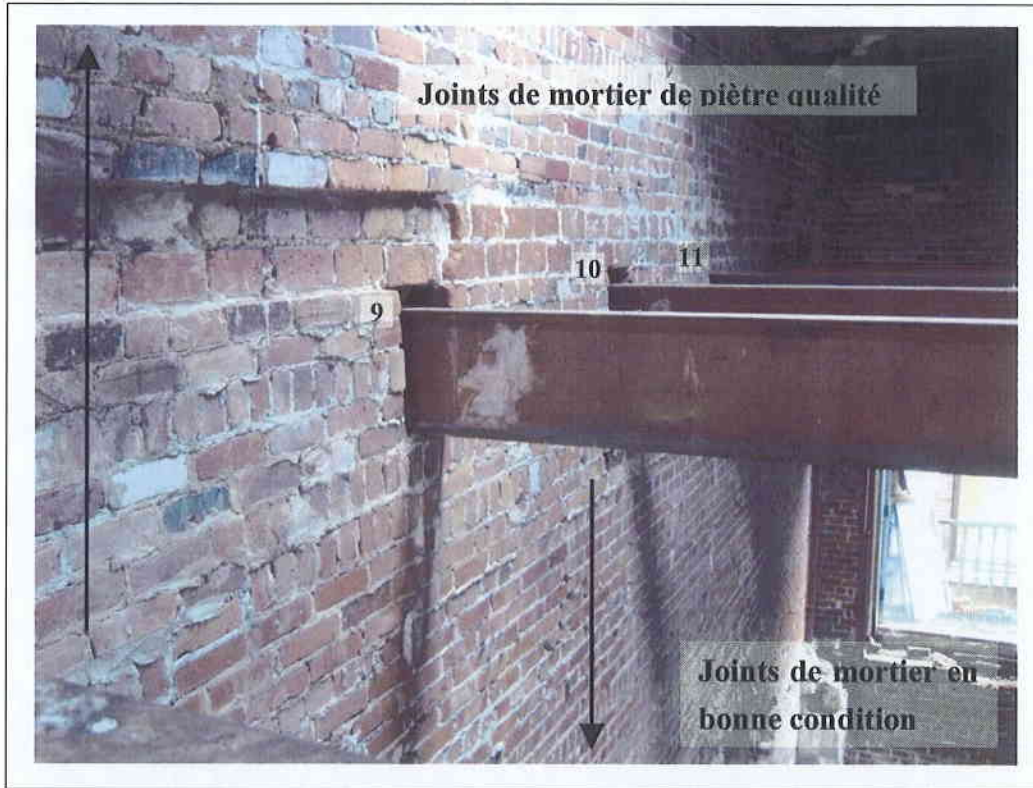
Photo No. 22 – Poutres No. 9, 10 et 11. Même constat que la photo précédente: les joints de mortier au-dessus des poutres sont plus épais, poreux et inégaux.

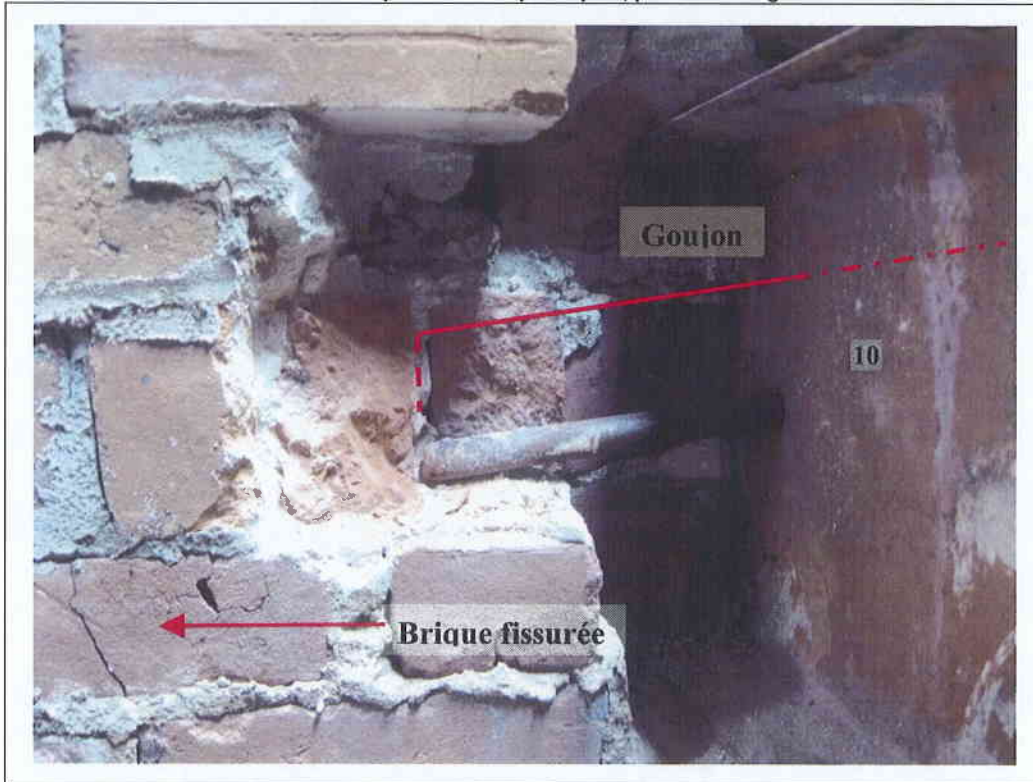
La structure d'acier est en relativement bonne condition, les poutres sont recouvertes d'une couche de corrosion superficielle. À la jonction avec le mur porteur, chaque poutre est traversée par un goujon de 18'' de long, comme le montrent les photos nos 23 à 26. Le goujon ne joue, à l'heure actuelle, aucun rôle au niveau de la stabilité des poutres, puisqu'il n'y a aucun liant entre ce goujon et la maçonnerie adjacente.

Photo No. 23 – Jonction de la poutre No. 10 avec le mur porteur. Chaque poutre est traversée par un goujon de 18" de longueur.
