Étude de faisabilité structurale de l'intégration de la façade du Théâtre « Le Seville »

1255, Ste Catherine Ouest
Montréal (Québec)

Dossier : N/réf.: S-07-323

**M. GIDEON POLLACK
158115 CANADA INC.
Évaluation de l'état de la façade principale
du Théâtre de Séville
Intersection des rues Ste-Catherine et Chomedey
Montréal, Québec**

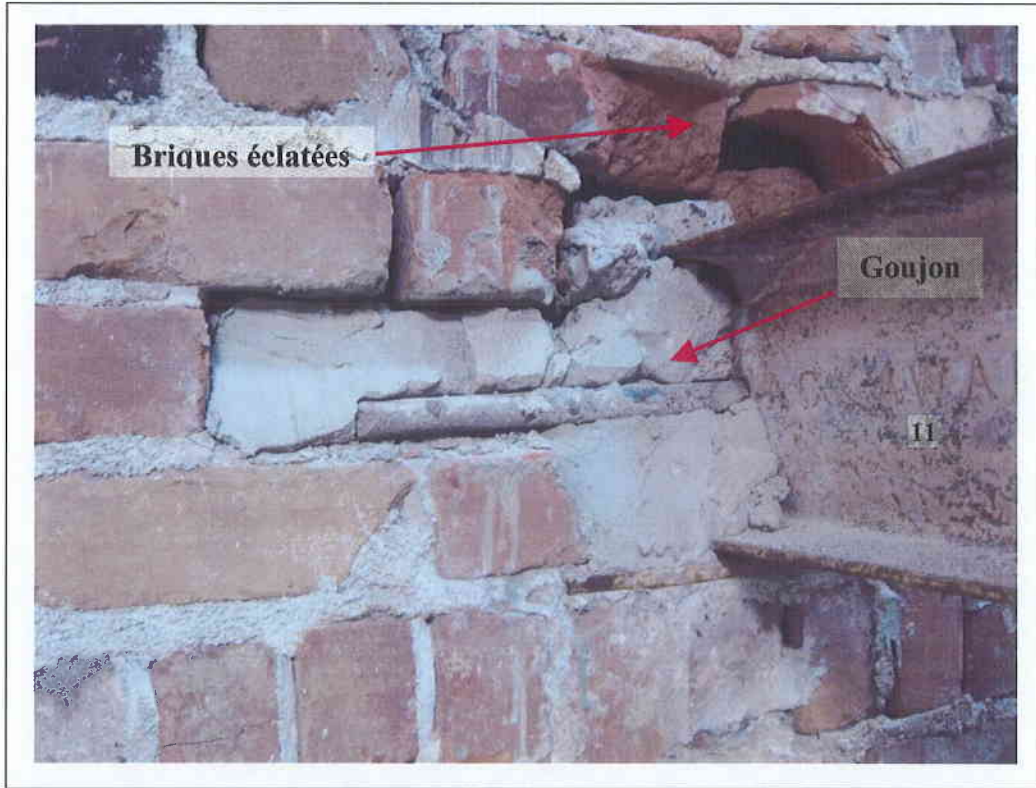
Photo No. 24 – Jonction de la poutre No. 11 avec le mur porteur.

La structure d'acier est en relativement bonne condition, les poutres sont recouvertes d'une couche de corrosion superficielle. À la jonction avec le mur porteur, chaque poutre est traversée par un goujon de 18'' de long, comme le montrent les photos nos 23 à 26. Le goujon ne joue, à l'heure actuelle, aucun rôle au niveau de la stabilité des poutres, puisqu'il n'y a aucun liant entre ce goujon et la maçonnerie adjacente.

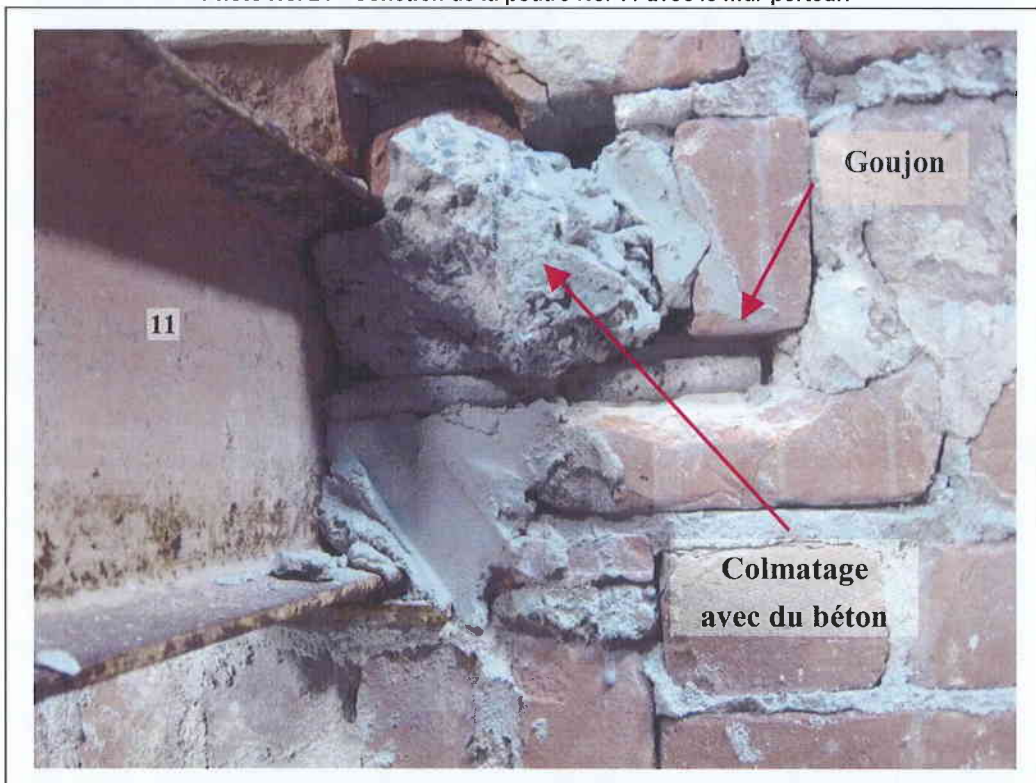
Photo No. 25 – Maçonnerie à droite de la poutre No. 11, montrant des tentatives de consolidation à l'aide de béton.

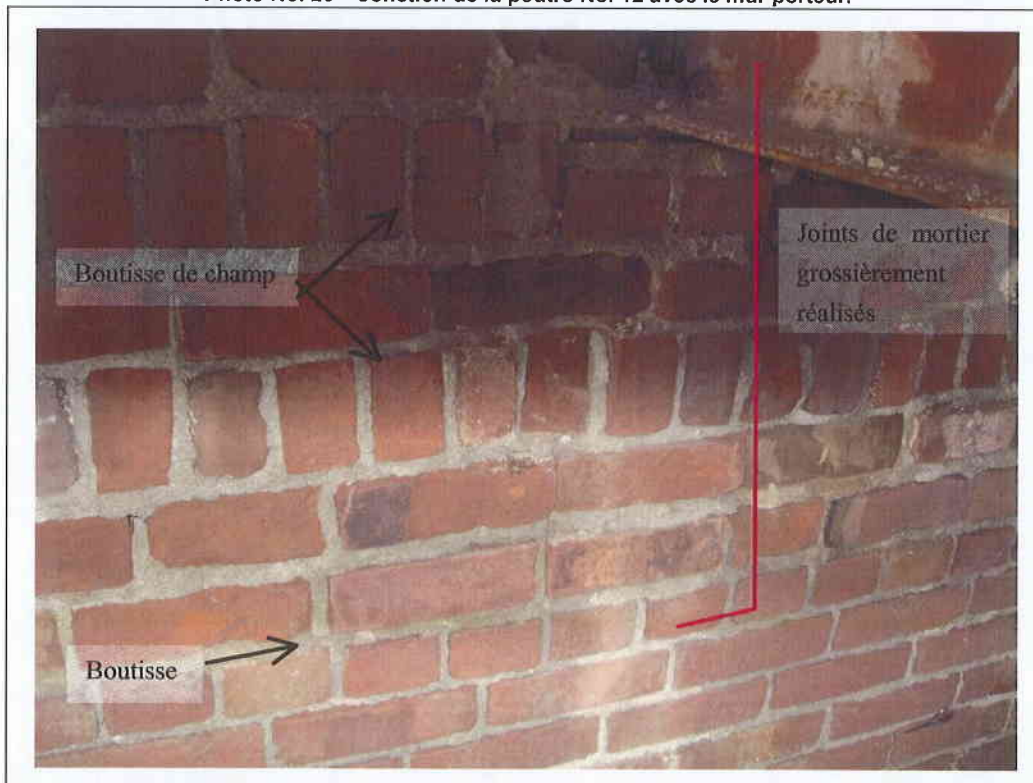
Photo No. 27 – Section de mur au bas de la poutre No. 12, visiblement affectée par des mouvements structurels. Les joints de mortier s'apparentent à du mortier de remplissage.

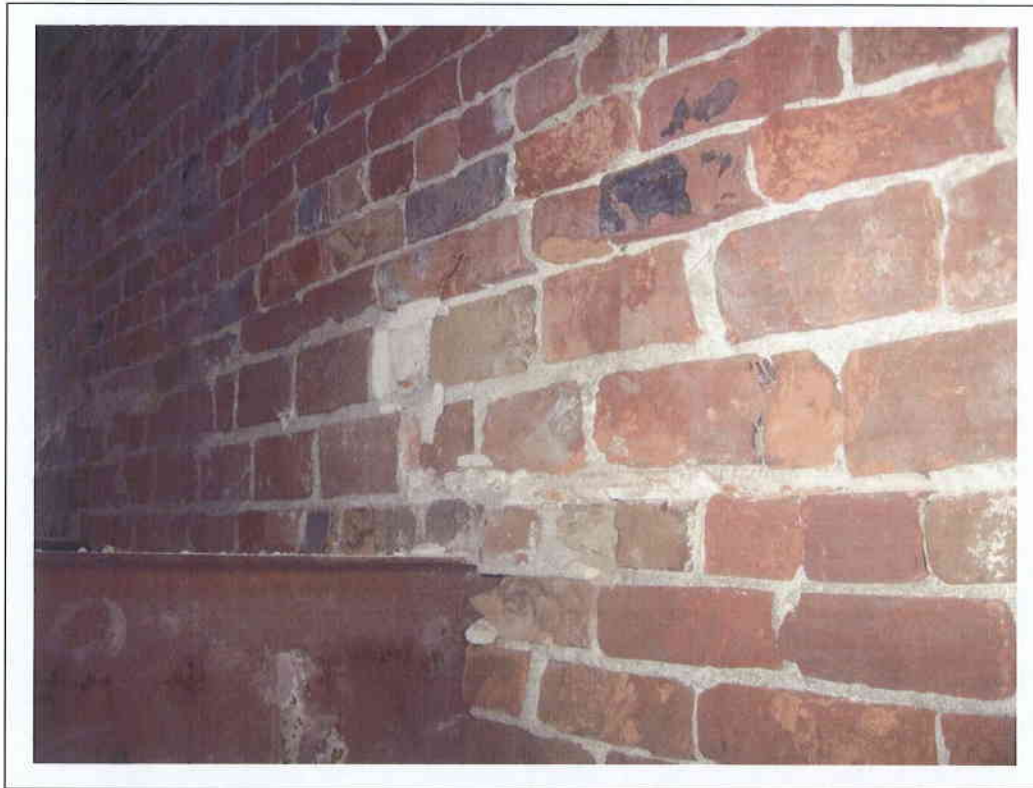
Photo No. 28 – Autre section de mur dans la même zone. Les briques sont toutes éclatées, résultant en une fragilité structurale de l'ensemble.

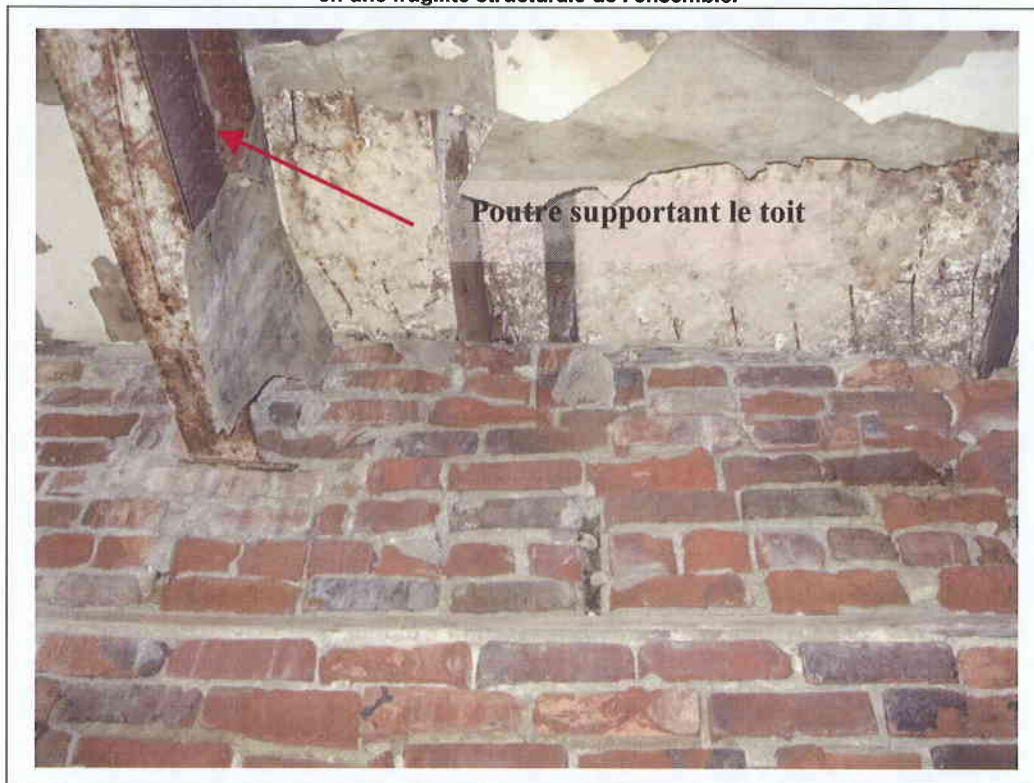
Photo No. 29 – Zoom sur la section de mur notée D en photo No. 19 : section de briques très instable.

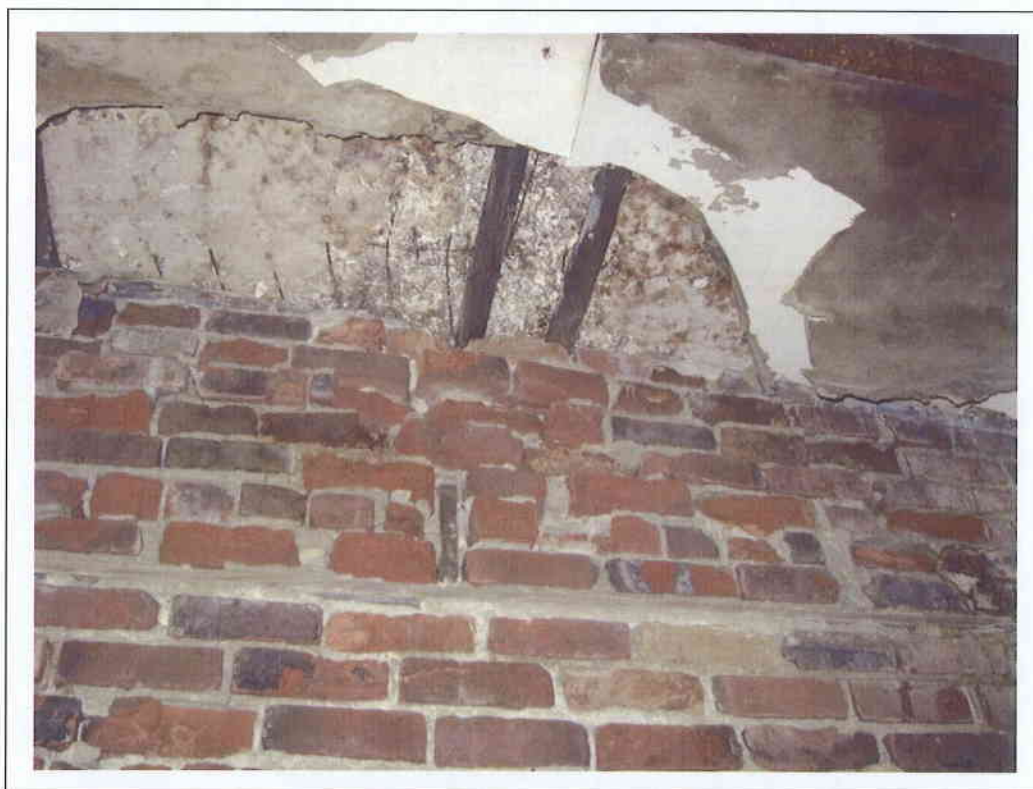
Photo No. 30 – Autre vue rapprochée de la section D.

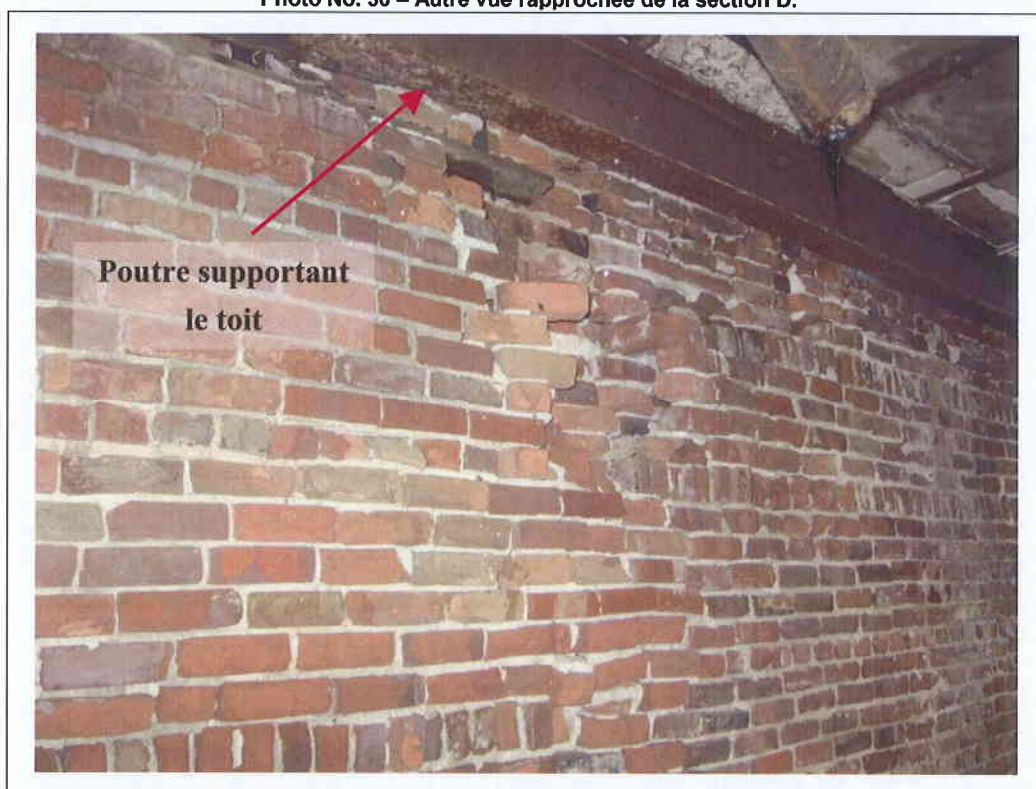
Photo No. 31 – Vue rapprochée de la section E, affectée elle aussi par une déflexion importante.
