# AUTOROUTE BONAVENTURE

## SITE DU RÉAMÉNAGEMENT DE L'AUTOROUTE BONAVENTURE DIAGNOSTIC DES RÉSEAUX D'AQUEDUC ET D'ÉGOUTS

**SERVICE DES INFRASTRUCTURES, TRANSPORT ET ENVIRONNEMENT  
DIRECTION DE LA GESTION STRATÉGIQUE DES RÉSEAUX D'EAU  
UNITÉ CENTRE**

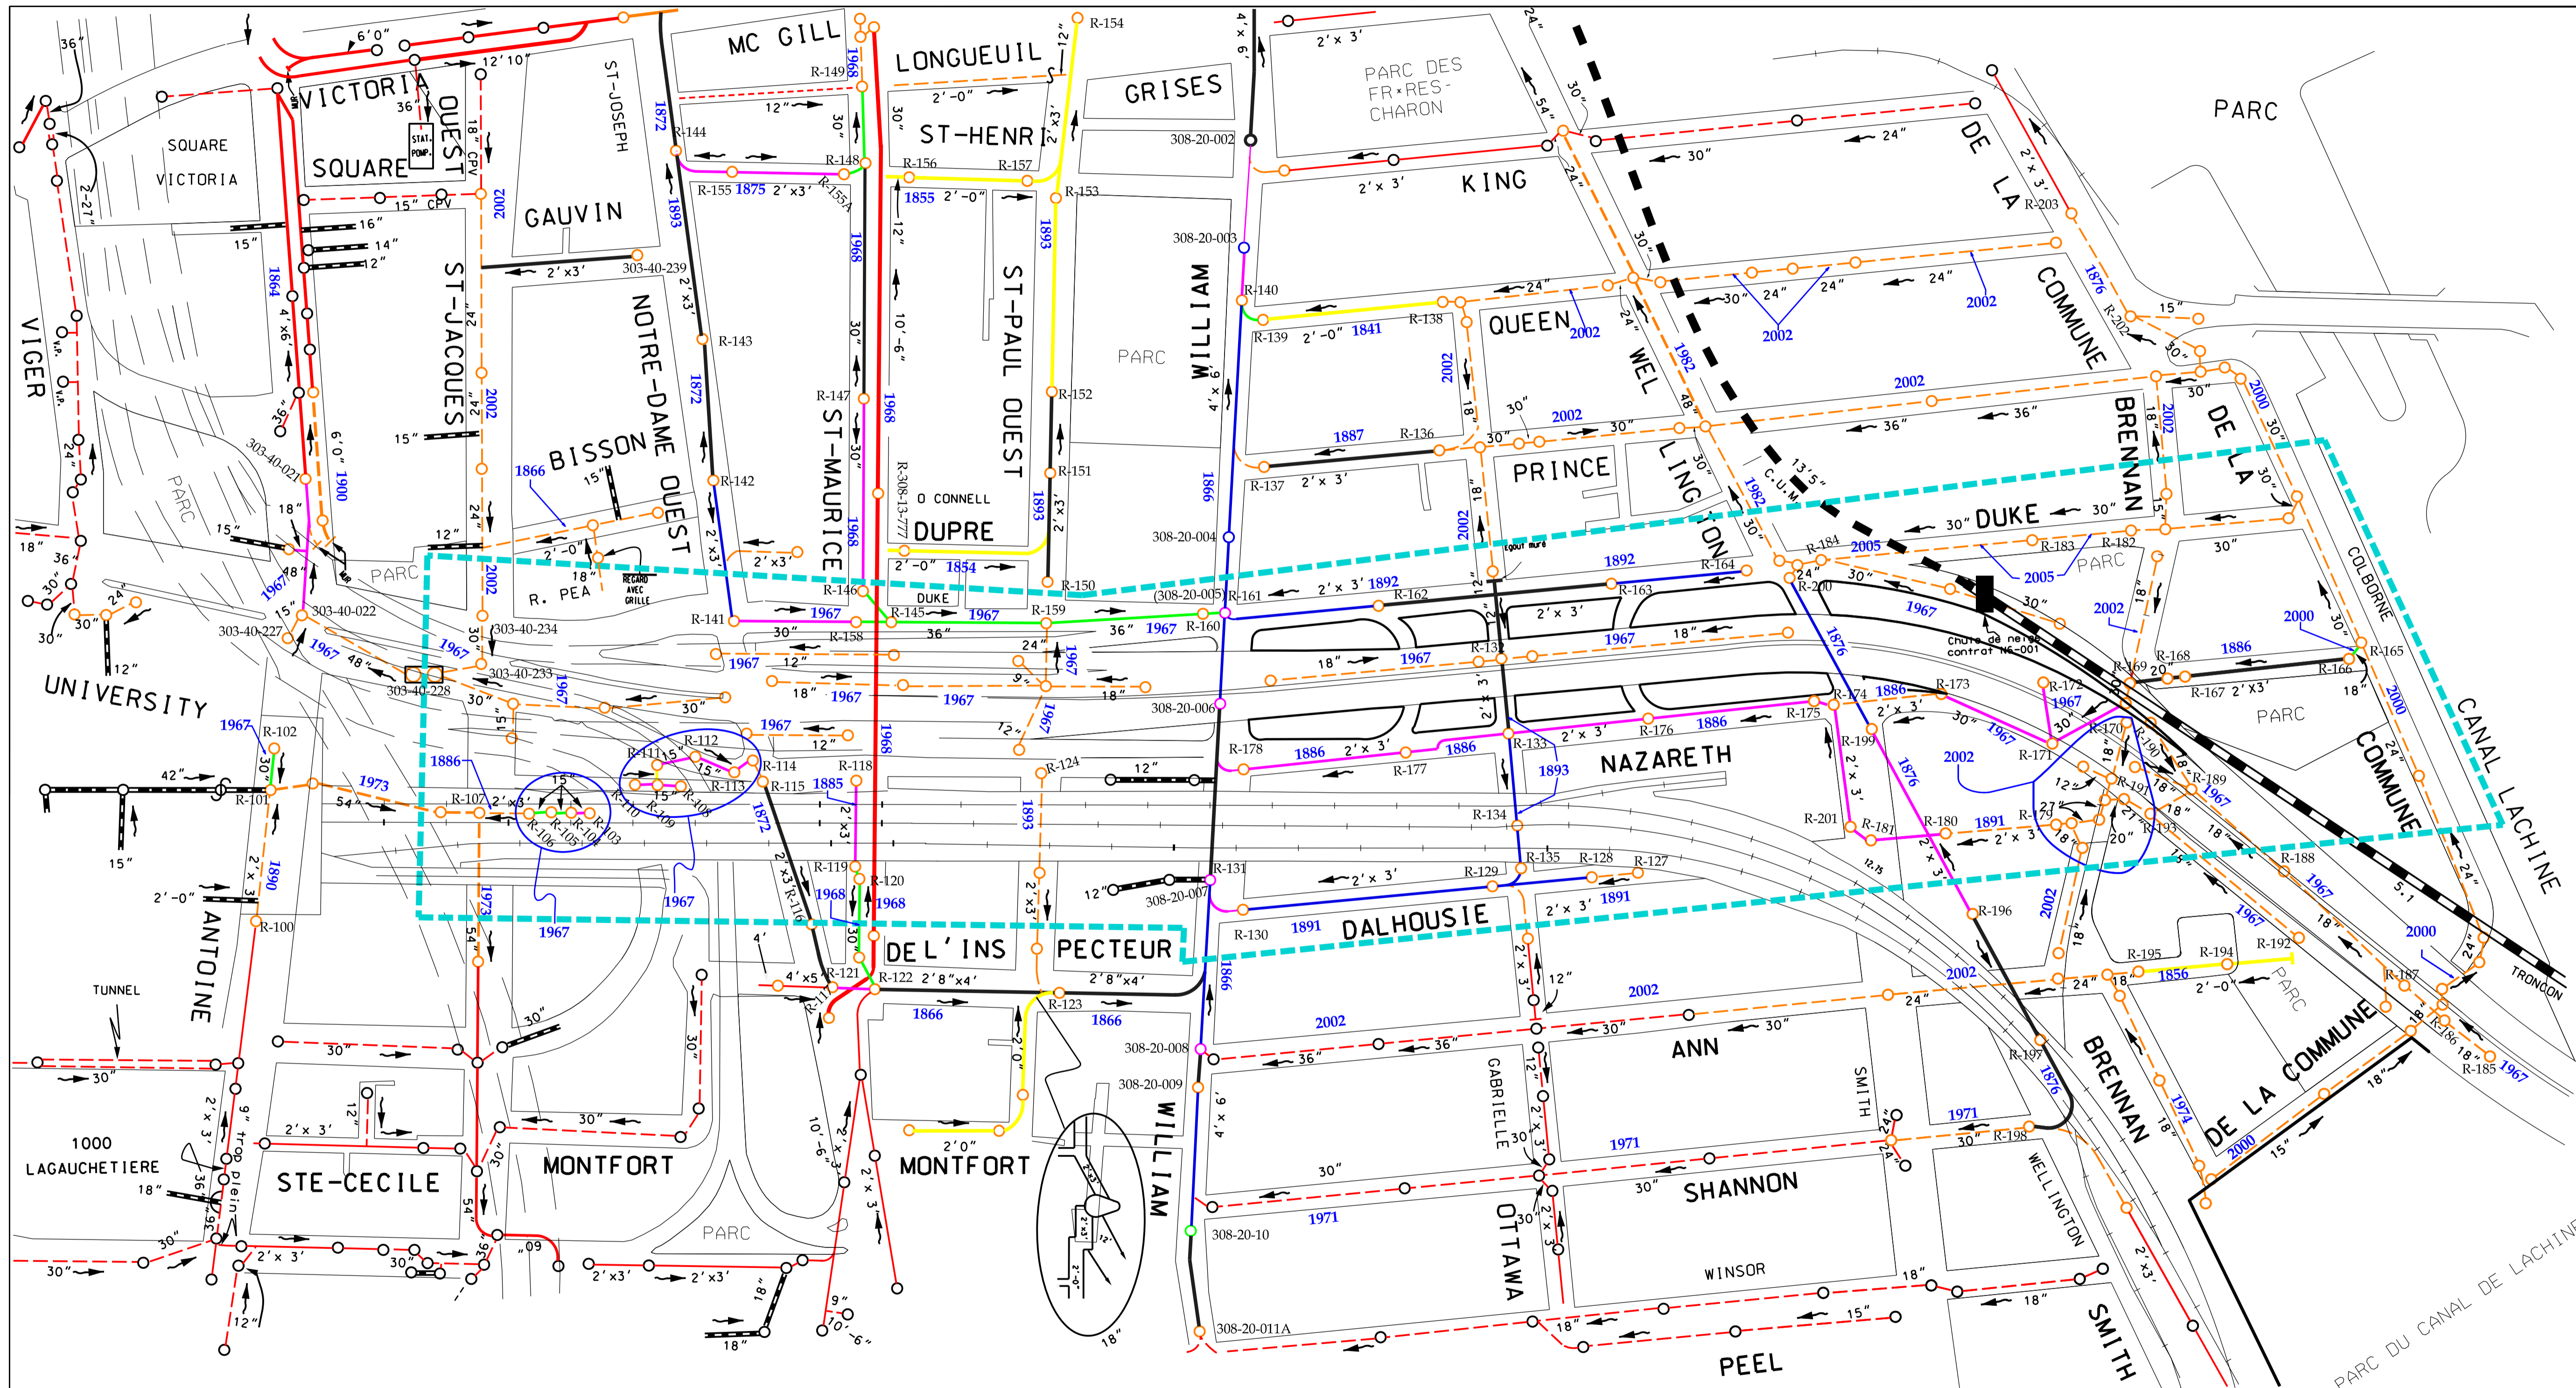
**ANNEXE G**  
**PLAN RÉSEAU D'ÉGOUTS – BILAN DES INSPECTIONS**  
**TÉLÉVISÉES**

Le plan intitulé «Réseau d'égouts –Bilan des inspections», joint en annexe G, illustre le réseau d'égout du secteur étudié avec les données sur l'état des conduites inspectées sous forme de code de couleurs.

Le tableau suivant fait ressortir certains tronçons présentant le pire état de dégradation structurale avec un potentiel de risque d'effondrement, soit les cotes d'intégrité structurale 4 et 5. Elles représentent environ 48,65 % des conduites inspectées et 15,00 % de l'ensemble des conduites situées dans le secteur à l'étude.

Rue	De	À	Longueur (m)	Matériau	Cote CIS
Saint-Paul	Duke	McGill	181	Briques	5
			91	Briques	4
Notre-Dame	Duke	McGill	294	Briques	4
Saint-Maurice	Duke	St-Henri	103	Béton	4
Ottawa	Duke	Nazareth	71	Briques	4
Wellington/Smith	Duke	Shannon	125	Briques	4
De L'inspecteur	St-Maurice	William	163	Briques	4
Nazareth	Brennan	Commune	265	Briques	4
Prince	Ottawa	William	88	Briques	4
Gauvin	Notre-Dame	St-Jacques	82	Briques	4
Duke	Wellington	William	99	Briques	4
St-Henri	St-Maurice	Saint-Paul	78	Briques	4
<b>Total</b>			<b>1 640</b>
