**9212-6804 QUÉBEC INC. ET 9212-3371
QUÉBEC INC.**

**Réhabilitation environnementale des
parties extérieures des bâtiments sis aux
6650-6666, rue Saint-Urbain, Montréal, Québec**

Référence N°: NA241-091141R
Projet N°: 16965

Août 2010

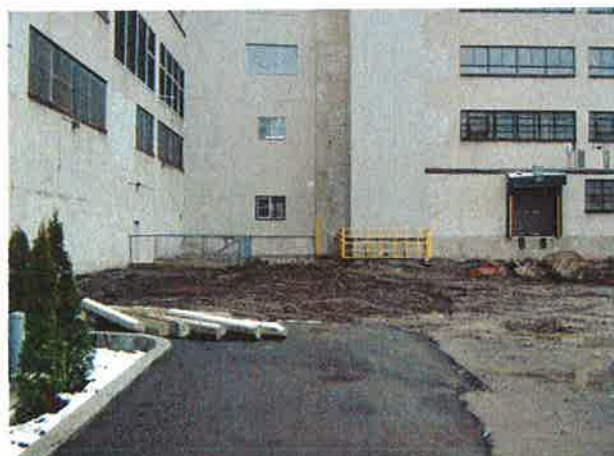
Photo 3 : Fin de la rampe d'accès au 6650 rue Saint Urbain
et enlèvement de l'asphalte dans l'excavation principale

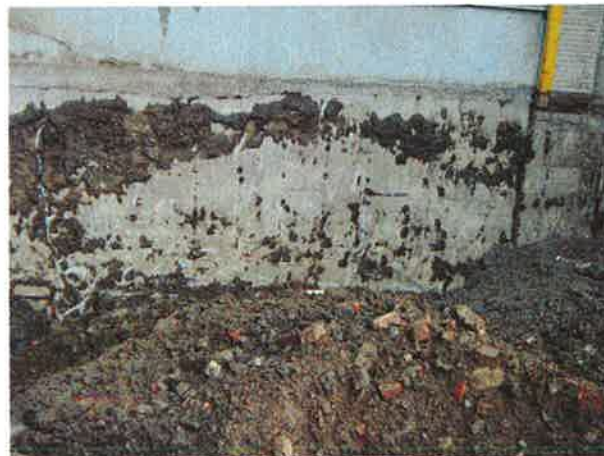
Photo 4 : Excavation principale au coin des deux bâtiments -
décembre 2009

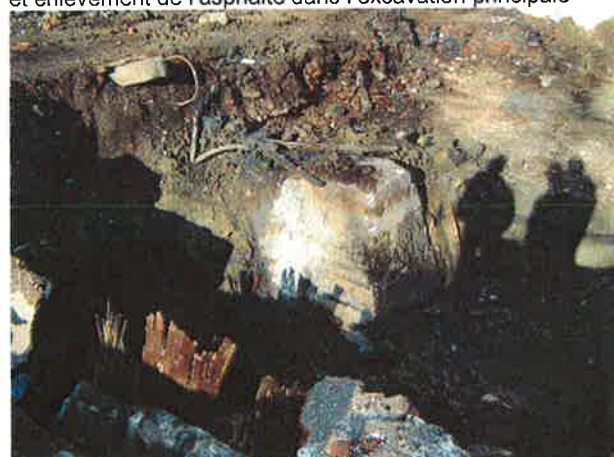
Photo 5 : Nombreuses structures des anciennes fondations

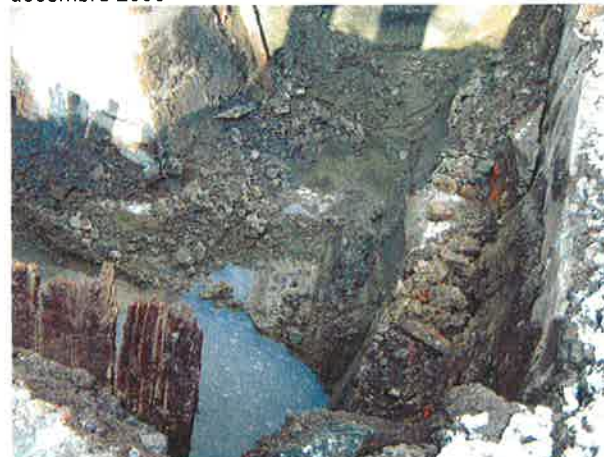
Photo 6 : Excavation principale – décembre 2009

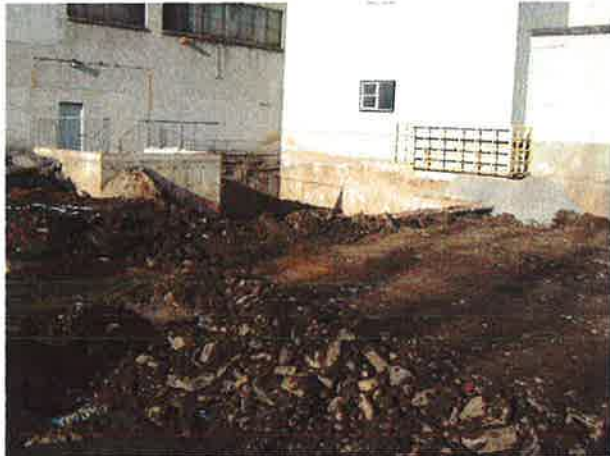
Photo 7 : Début de l'excavation principale dans le coin des deux bâtiments

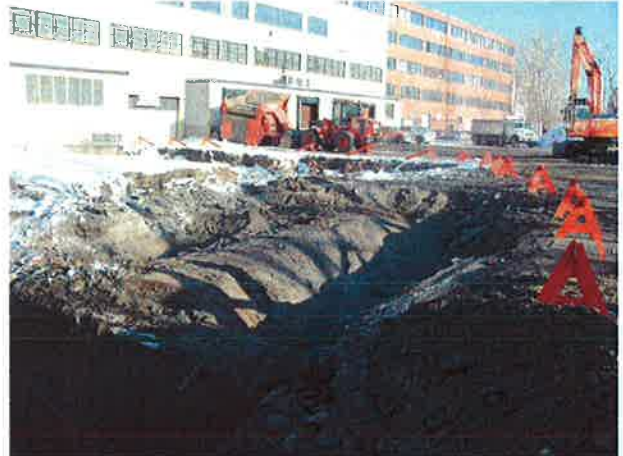
Photo 8 : Réservoir souterrain

De plus quatre (4) réservoirs souterrains d'huile à chauffage ont également été interceptés lors des travaux. Ceux ci ont été vérifiés, vidangés et disposés conformément aux réglementations sur les produits pétroliers par la firme : Sani-Laurentides. Tous les sols contaminés à ces endroits ont été caractérisés, excavés et disposés dans des sites autorisés.

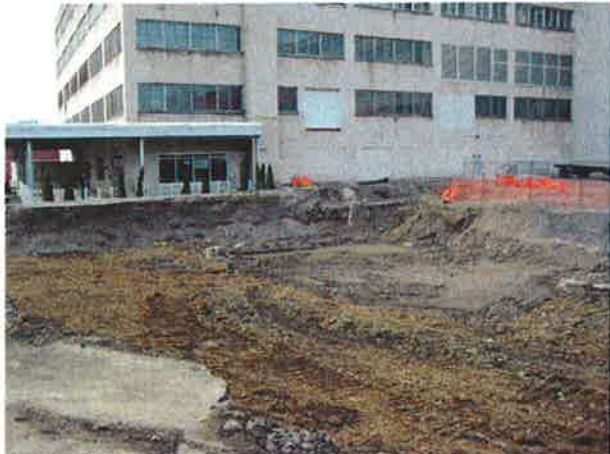
Photo 8 : Continuation de l'excavation principale janvier 2010

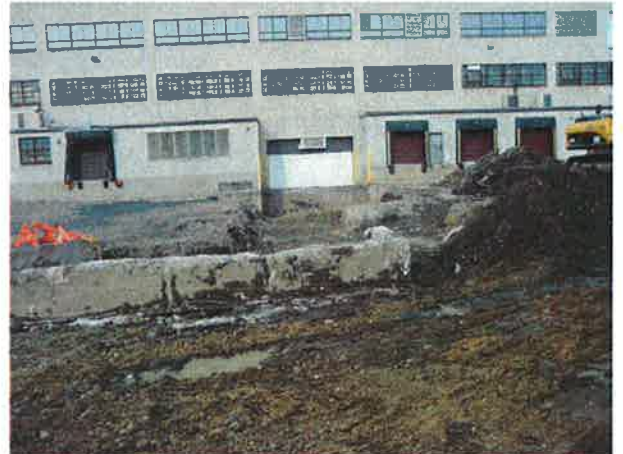
Photo 9 : Prolongement de l'excavation principale janvier 2010

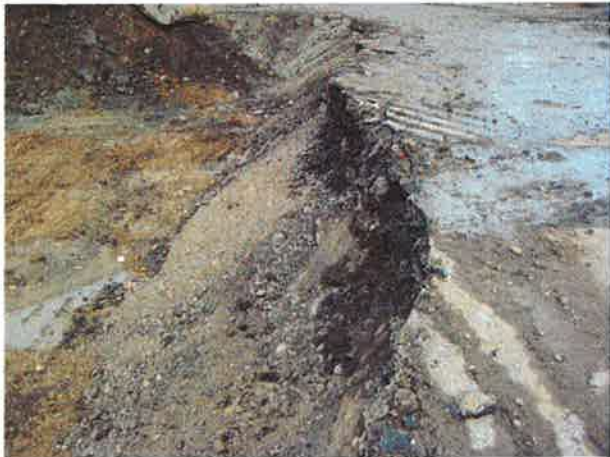
Photo 10 : Strate des remblais suivis des sols naturels

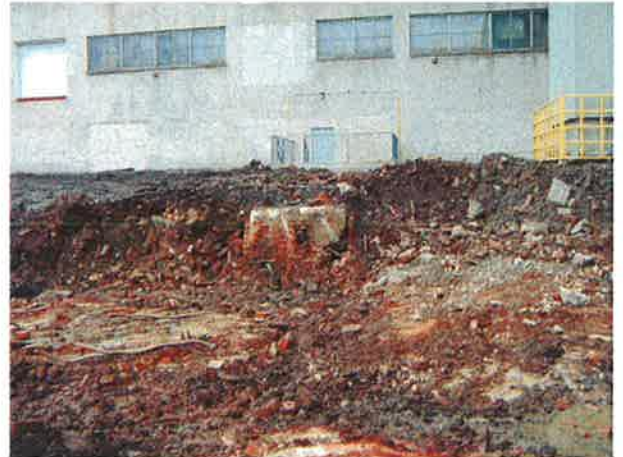
Photo 11 : Profil des sols de l'excavation avant ségrégations des matières résiduelles

Étant donné la grande densité et le mélange inextricable des sols et des débris, il fut convenu avec le client d'excaver tous les remblais et les débris, d'en faire la ségrégation par tamisage et de remédier les sols au niveau B pour un usage résidentiel.

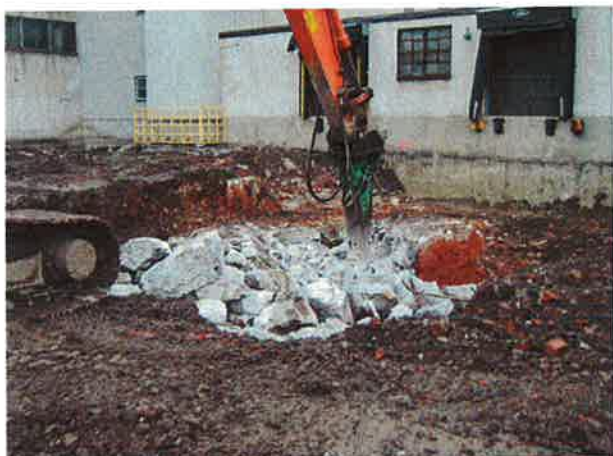
Photo 12 : Découverte des structures en béton de l'ancien bâtiment décembre 2009

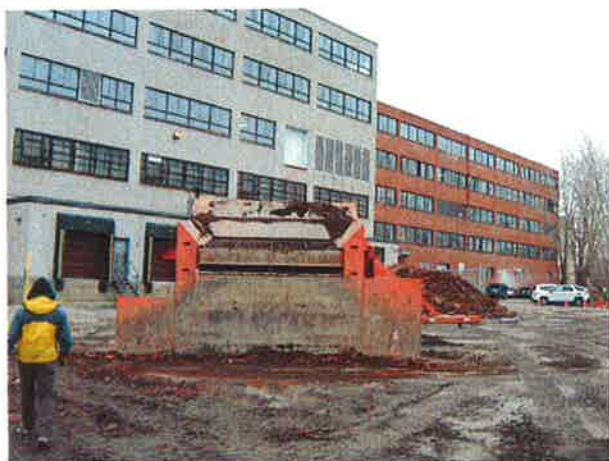
Photo 13 : Tamis pour séparer les matières résiduelles des sols contaminés

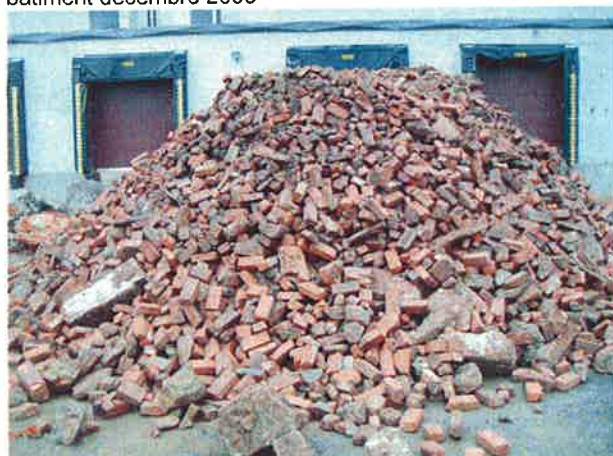
Photo 14 : Pile de matières résiduelles ségréguées et disposées au complexe Saint Michel

Ainsi, 1463.3 tonnes m. de débris ont été disposés au Complexe Saint-Michel. 438.26 tonnes métriques de sols C+ et 2237.28 tonnes métriques de sols B-C ont été disposés au centre de traitement Cintec pour l'excavation de la partie longeant le 6666 rue Saint Urbain. 1 939.66 de sols C+, 102.84 de sols D+ et 654.71 de sols BC ont été disposés au centre de traitement Cintec pour l'excavation principale. Soit un total de 6 856.05 tonnes de sols pour les deux propriétés.

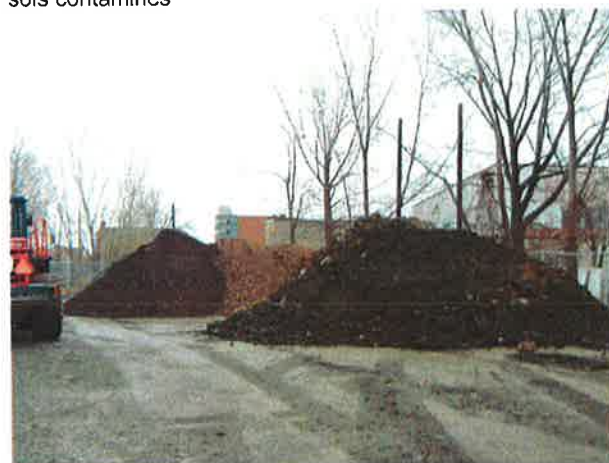
Photo 15 : Pile de sols contaminés ségrégués
