## CONDOS WANKLYN-MILOT S.E.C. ÉVALUATION ENVIRONNEMENTALE DE SITE - PHASE I

9585 rue Wanklyn, arrondissement Lasalle,  
Montréal, Québec

Référence N°: FA184-100235E1  
Projet N°: 17233

Mars 2010

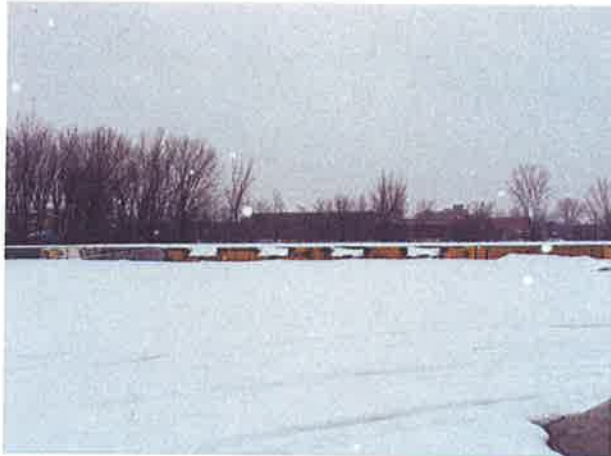
Photo 1: Vue générale du site à l'étude.

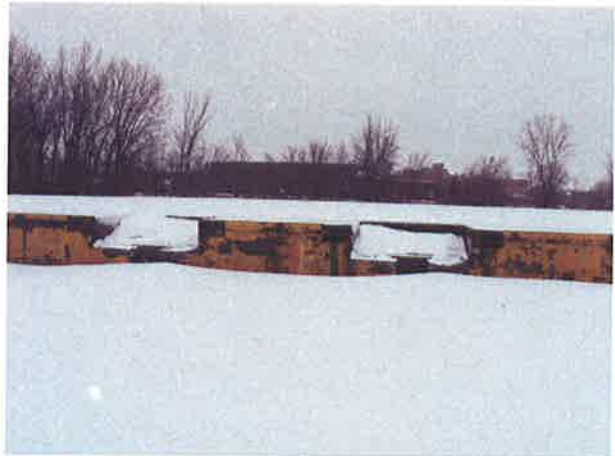
Photo 2 : Vue la dalle de béton laissée en place après les travaux de démolition.

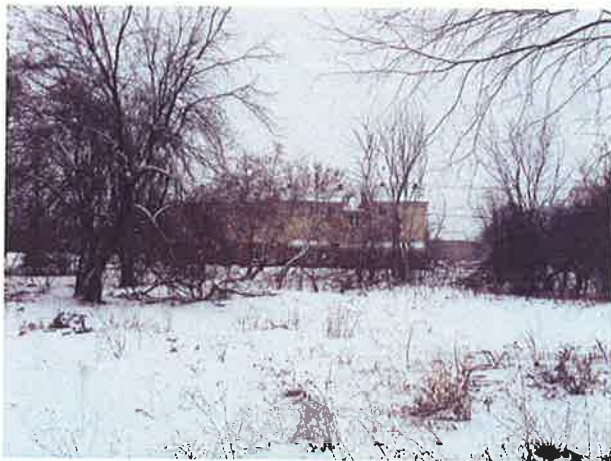
Photo 3 : Vue de la propriété résidentielle à l'ouest du site à l'étude.

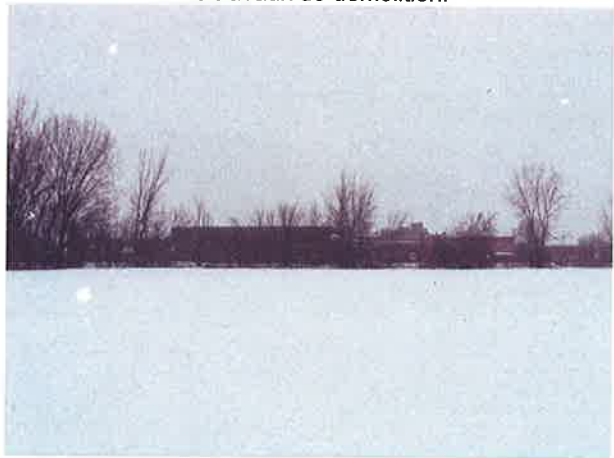
Photo 4 : Vue de la propriété commerciale au nord du site à l'étude.
