WANKLYN-MILOT S.E.C. ÉVALUATION ENVIRONNEMENTALE DE SITE - PHASE I

9600 rue Jean-Milot, arrondissement Lasalle,
Montréal, Québec

Référence N°: FA184-100275E1
Projet N°: 17274

Mars 2010

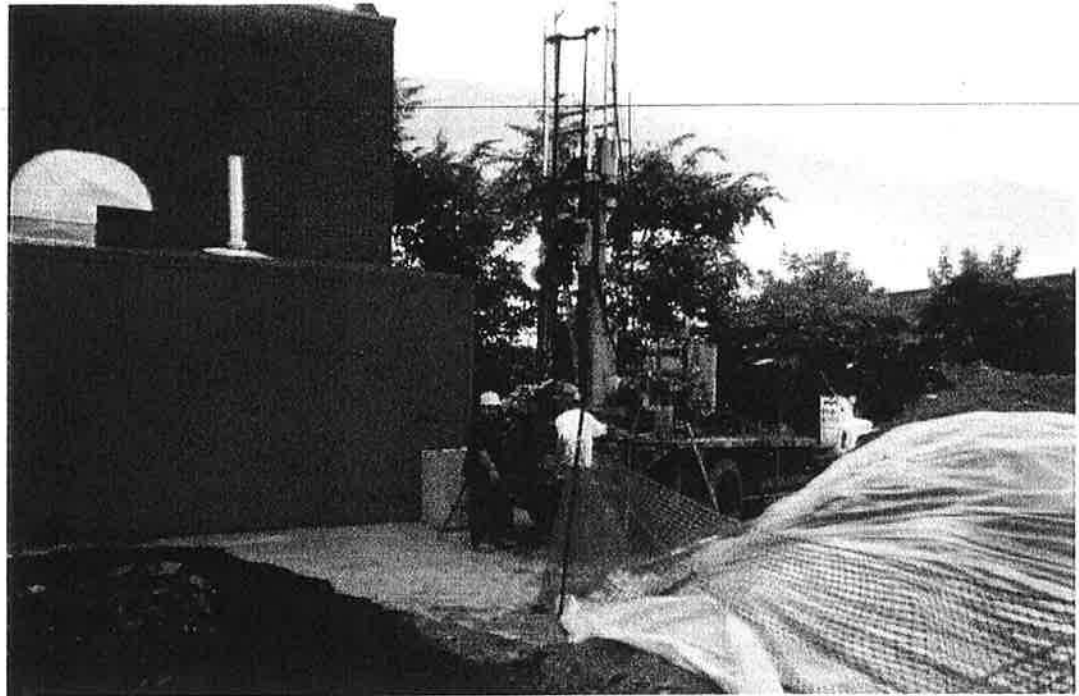
Photographie 3: Aperçu du forage F-4, à proximité du bâtiment de la génératrice et de la fosse de l'ancien réservoir d'essence.

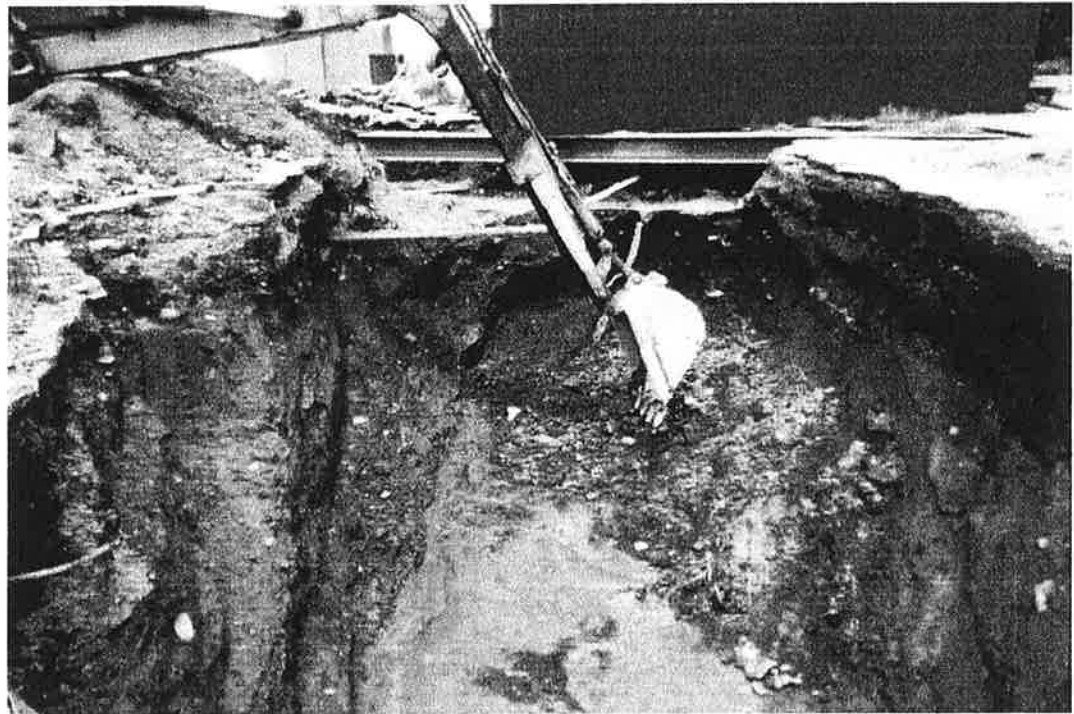
Photographie 4: Soutènement du bâtiment de la génératrice, suivi par la sur excavation des sols sous le bâtiment de la génératrice.

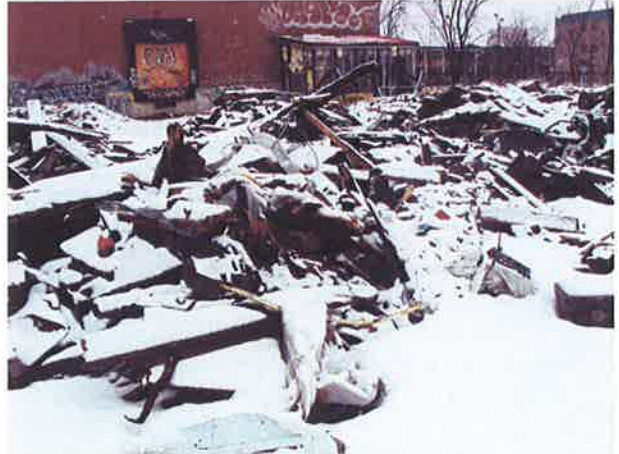
Photo 6 : Vue de l'emplacement de l'ancienne station service et des débris de bois dans le stationnement au coin sud-est de la propriété.

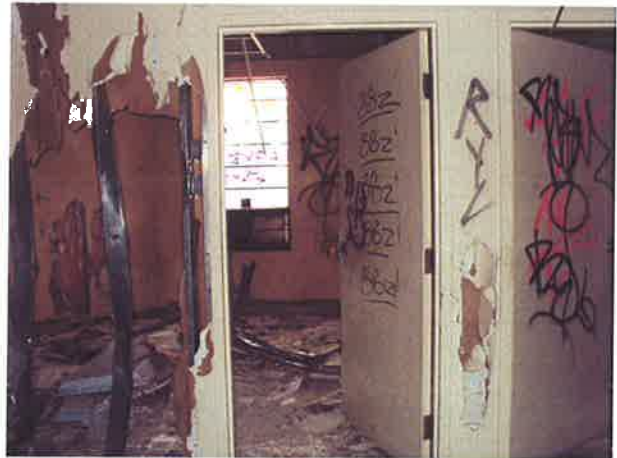
Photo 10 : Vue de l'état actuel des bureaux.
