ÉVALUATION STRUCTURALE DU BLOC "D"

HÔPITAL POUR ENFANTS DE MONTRÉAL

Devimco Immobilier inc.

Projet n° : 171-00468-00
Date : Février 2017

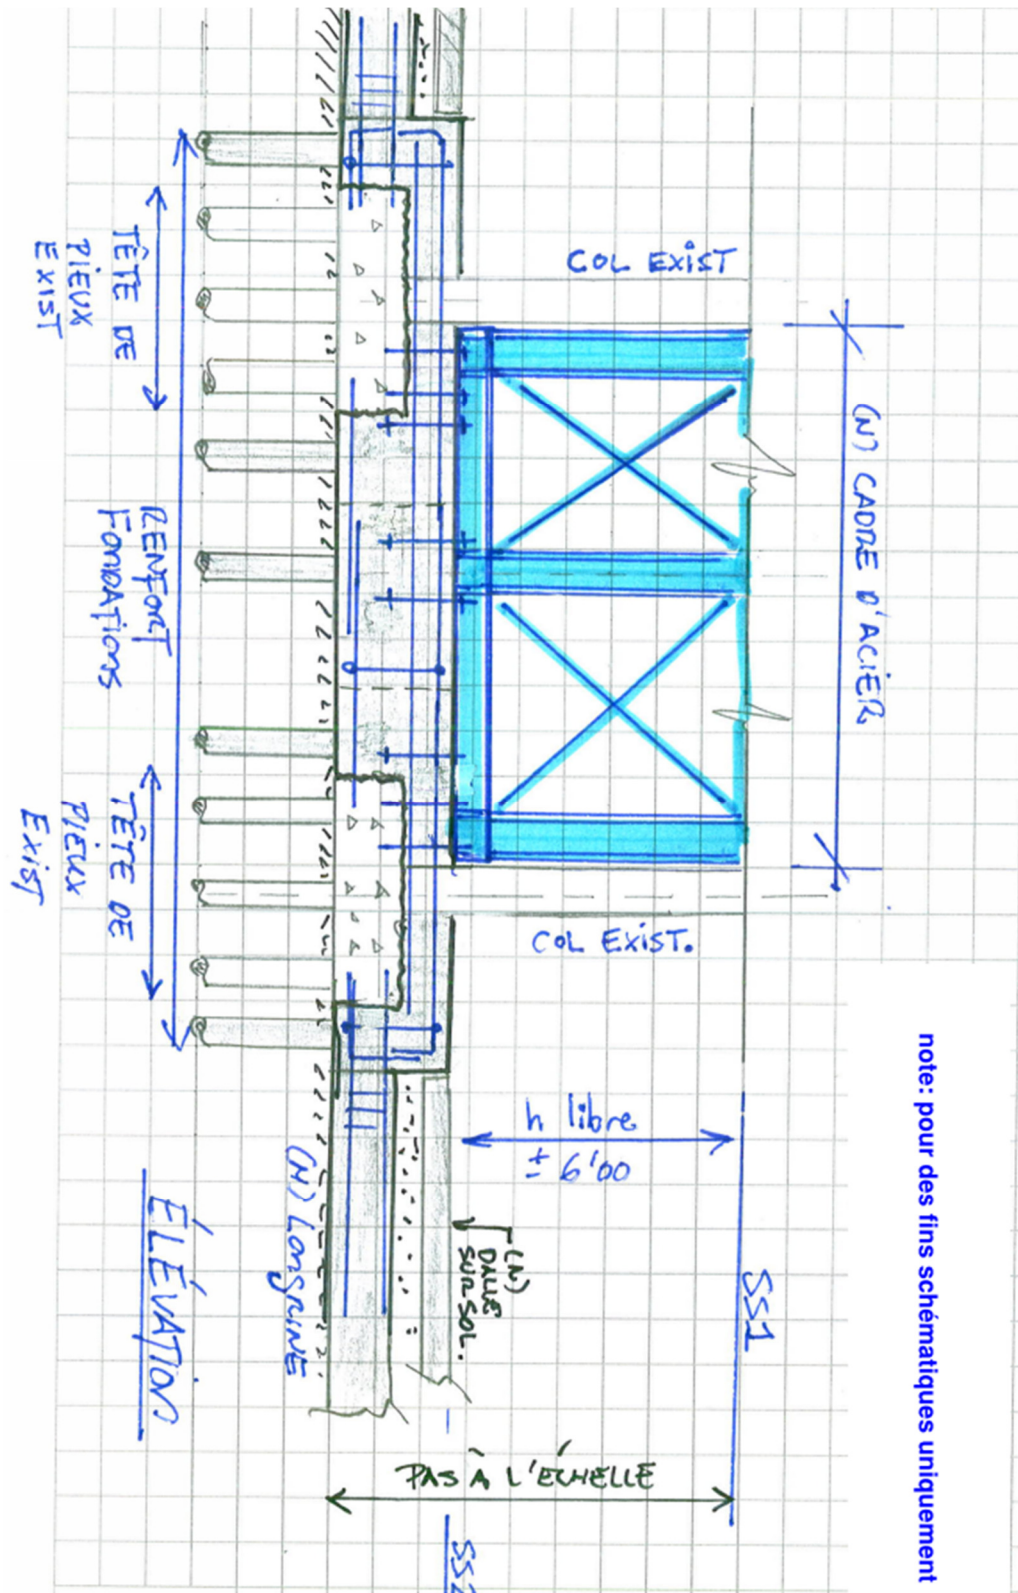
Figure 5: Exemple schématique de renfort - coupe longitudinale

Nous avons illustré schématiquement les travaux de renforts requis sous un contreventement dans le cadre d'une réhabilitation sismique (voir pages suivantes).

- Préparation des lieux pour l'accès à la machinerie pour le pieutage et la mise en place du béton.
- Relocalisation ou mise hors service temporaire des services (entrée de gaz, massif électrique...) au droit des travaux de renforts des murs ;
- Démolition de la dalle sur sol intérieure et excavation des matériaux de remblai afin d'excéder à la fondation existante ;
- Mise en place des pieux en acier en sections réduites afin de tenir compte de l'accessibilité du deuxième sous-sol ;
- Mise en place de l'armature et des goujons pour le renfort de tête de pieux et des nouvelles longrines entre les têtes de pieux existantes ;
- Coulées de béton avec pompe flexible ;
- Remblayage et reconstruction de la dalle sur sol (si requis).

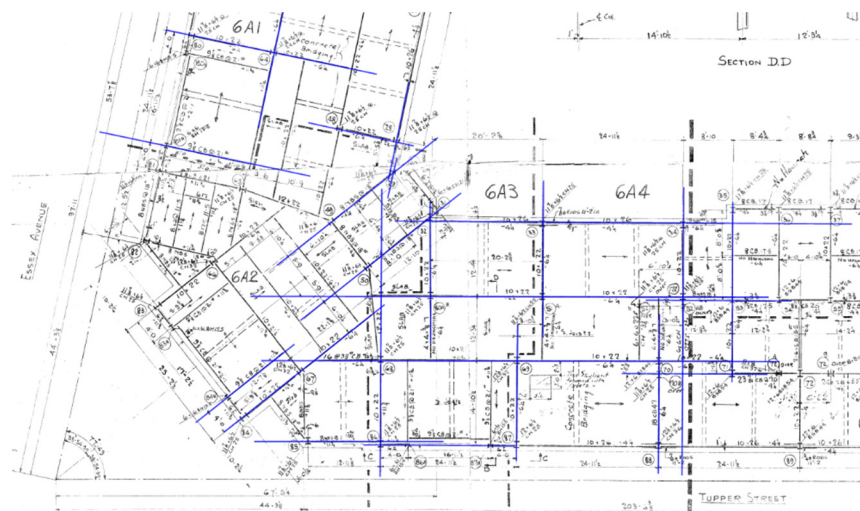
Figure 6: Alignement des colonnes

Comme nous l'avons mentionnée dans la section 2.1, la position des colonnes en plan ne suit pas un système d'axes orthogonal conventionnel avec un espacement régulier. Afin de bien visualiser cette caractéristique, nous avons pris un extrait des plans originaux du 10^e étage et mis en surbrillance l'alignement des colonnes. Il est facile de remarquer qu'aucun axe ne traverse complètement le bâtiment transversalement ou longitudinalement.

Ce type de situation est non souhaitable dans le cadre d'une réhabilitation sismique puisqu'il devient très complexe de définir le cheminement des efforts à travers la structure de plancher afin d'amener ces derniers aux contreventements. De plus, dans certains cas, l'alignement des éléments de la structure de plancher n'est pas aligné avec les axes des colonnes. Ceci est bien illustré dans la coupe tirée des plans originaux à la page suivante. Conséquemment, des considérations additionnelles en conception et en construction sont requises puisqu'aucune intervention ne sera typique.

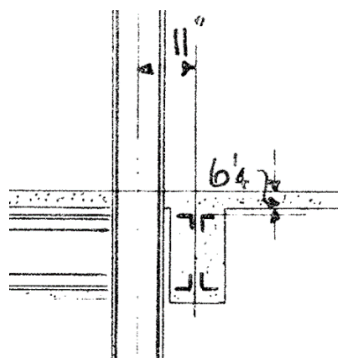
Figure 7: Excentricités

Comme nous l'avons mentionné, 6 baies contreventées par direction seront requises. À première vue, il sera très difficile d'implanter ces baies contreventées sans avoir d'impacts majeurs sur l'aménagement des logements présenté à la figure 3 (page 6).

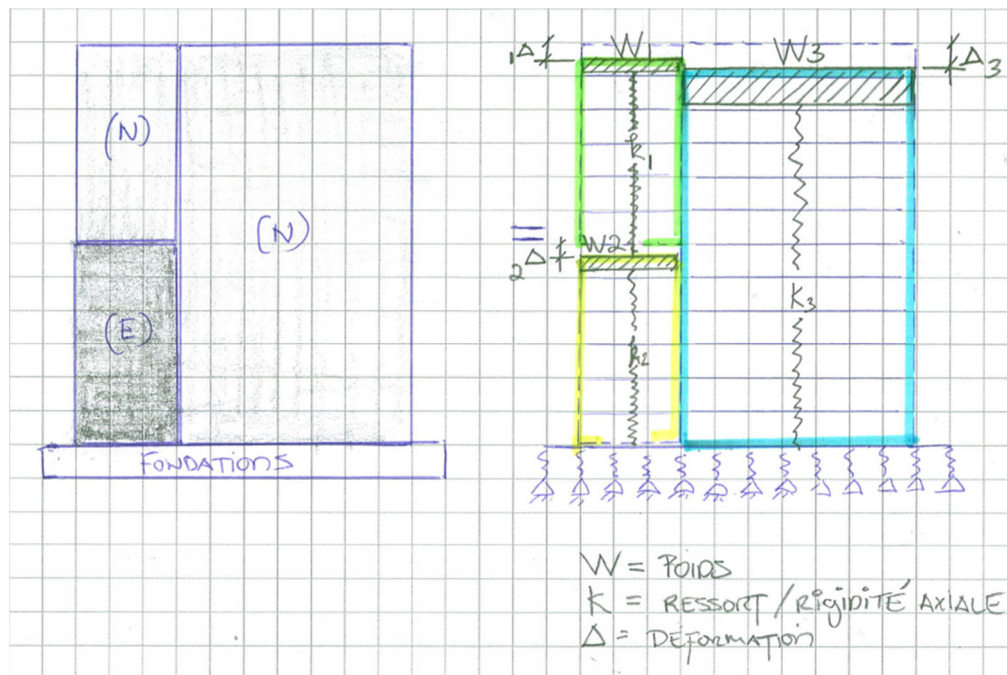
Ainsi, la déformation verticale d'un bâtiment débute lors de la construction, mais se poursuit une fois la construction terminée. En conséquence, si les nouveaux planchers sont construits exactement au même niveau que la structure existante lors de la construction, il y aura un décalage à long terme puisqu'une bonne partie de la déformation verticale du bâtiment existant est déjà présente. On voit rapidement la complexité attribuable à l'union de deux structures avec des caractéristiques différentes. Dans nos analyses, nous avons schématisé les composantes gravitaires comme une série de ressorts illustrés dans la figure suivante. :

En somme, nous croyons que d'importantes fissures pourraient apparaître autour des nouvelles colonnes dans le bâtiment existant si des précautions ne sont pas prises pour contrer les effets secondaires des déformations à long terme.

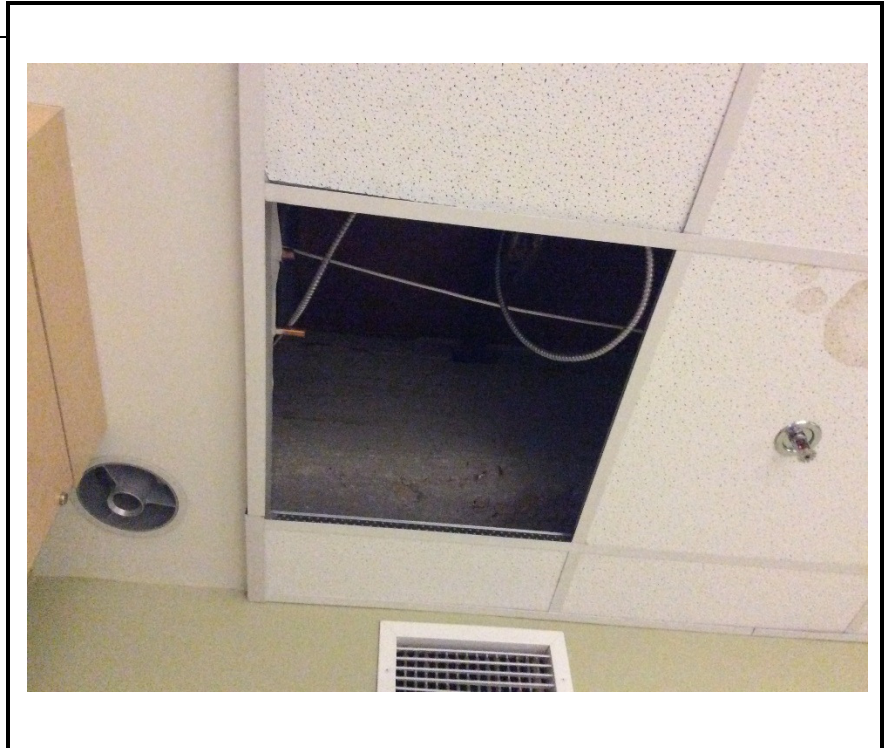
Photo No 1

Recouvrement de béton typique sur
la structure d'acier

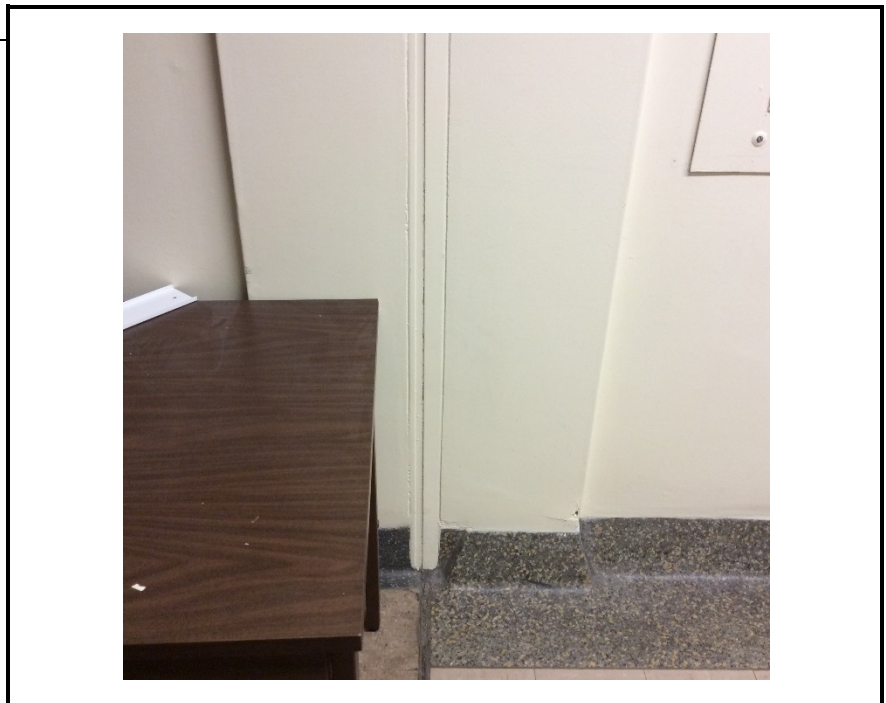
Photo No 2

Joint de construction entre les deux
blocs

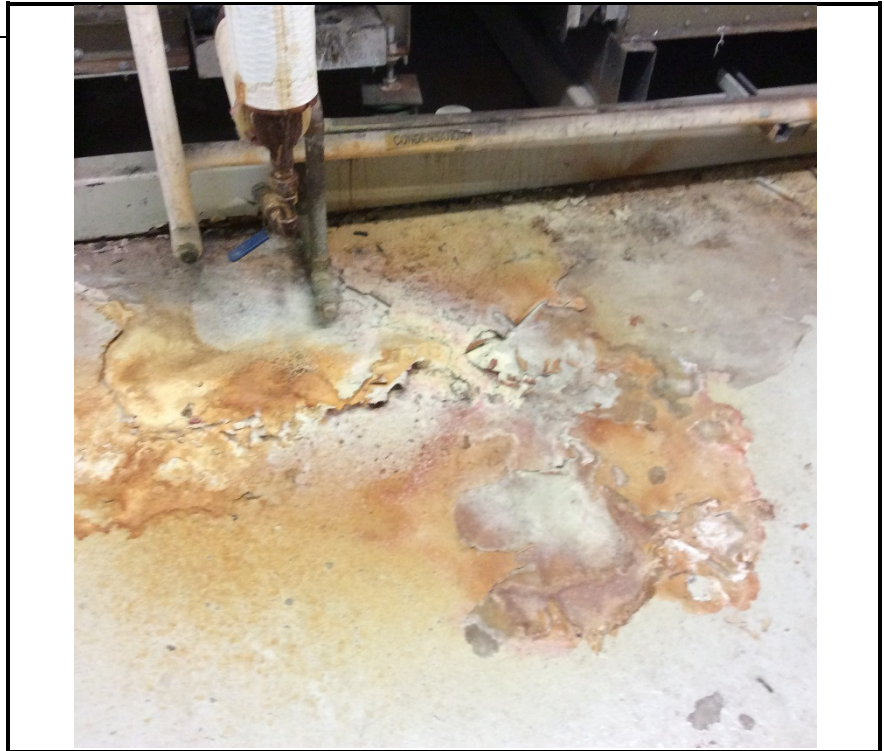
Photo No 3

Condition de la dalle dans la salle
de mécanique D-181

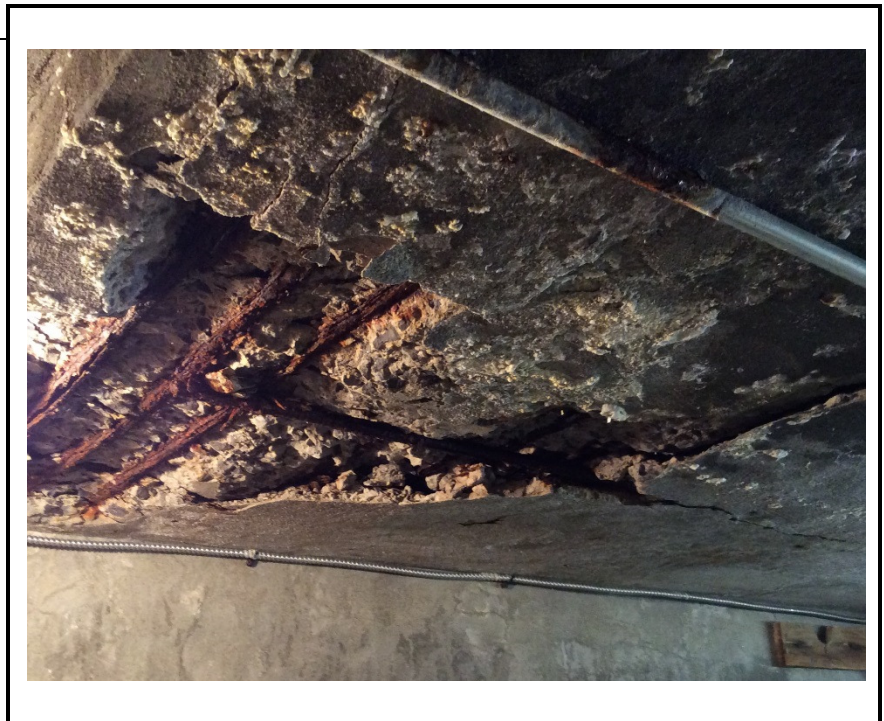
Photo No 4

Intrados de la dalle niveau 1 (côté
Atwater)

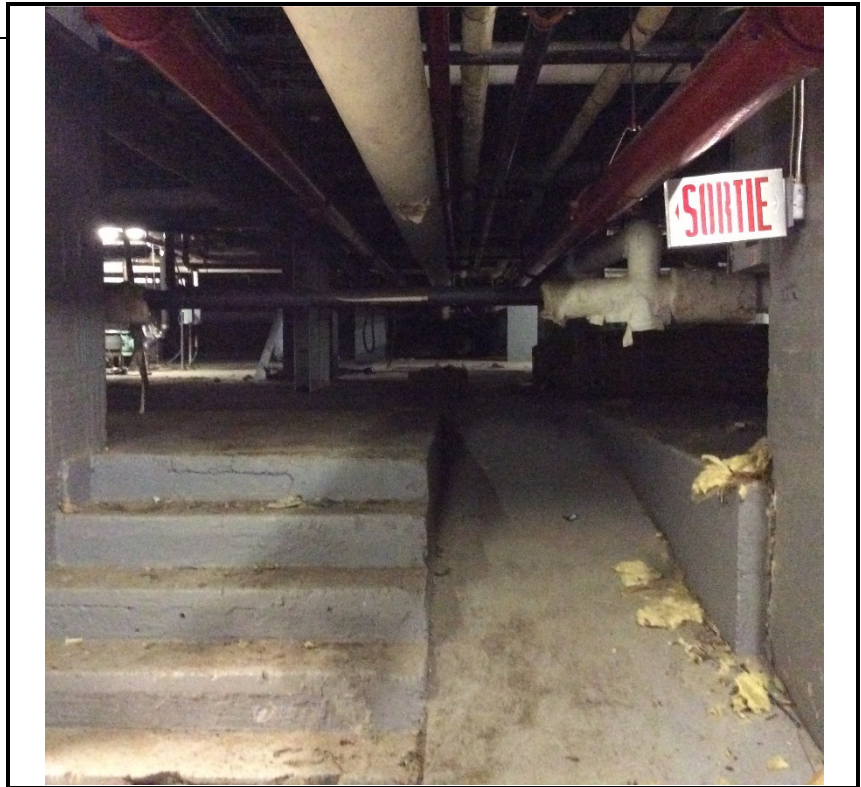
Photo No 5

Sous-Sol 2 – vide technique –
conditions d’accessibilité difficiles
pour reprise en sous-oeuvre

Les travaux de sous-œuvre inhérents à l’ajout de sous-sols ne sont pas élaborés en détail dans le cadre de la présente étude étant donné leur complexité. Nous recommandons de consulter un entrepreneur expert dans la mise en œuvre de ce type de travaux.

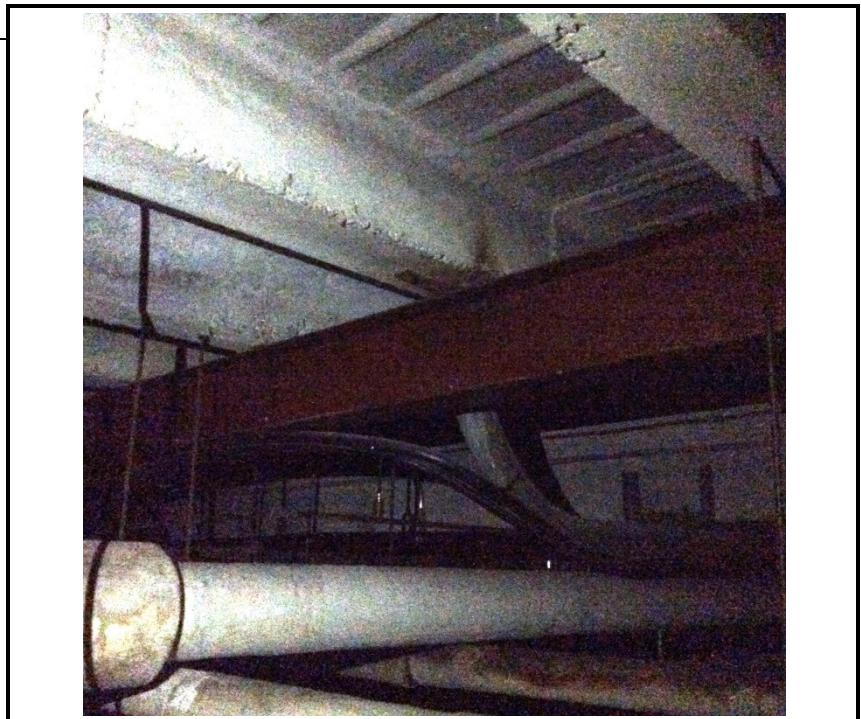
Photo No 6

Sous-Sol 2 – vide technique –
Renforts de plancher
