Évaluation environnementale de site phase 1

**1850-1950, rue Provost et 745-765, rue Esther Blondin
Montréal, arrondissement Lachine**

N. Réf : D160305-100
Juin 2016

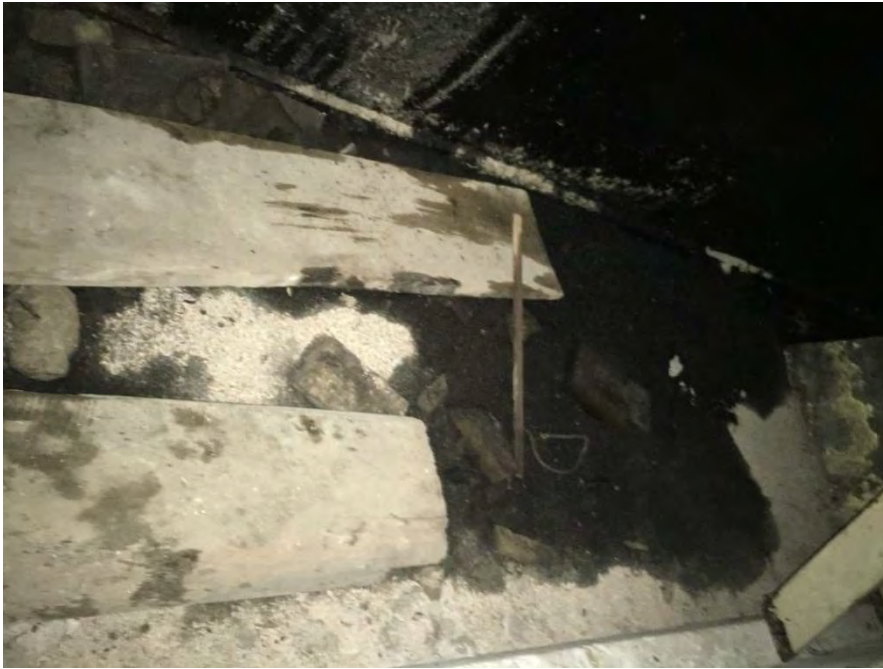
Photographie 1 : Taches au sol sous le réservoir confiné dans l'aile B

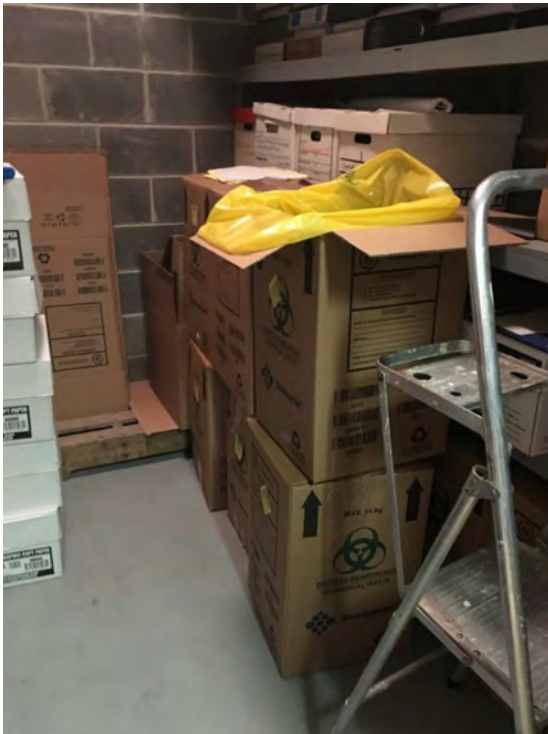
Photographie 2 : Entreposage des déchets biomédicaux

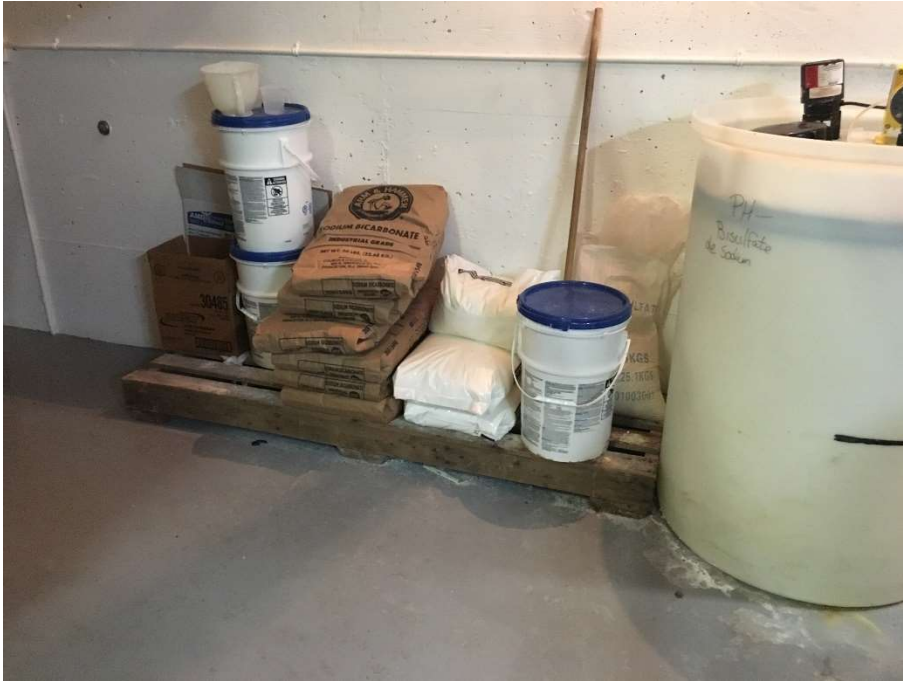
Photographie 3 : Produits d'entretien de la piscine

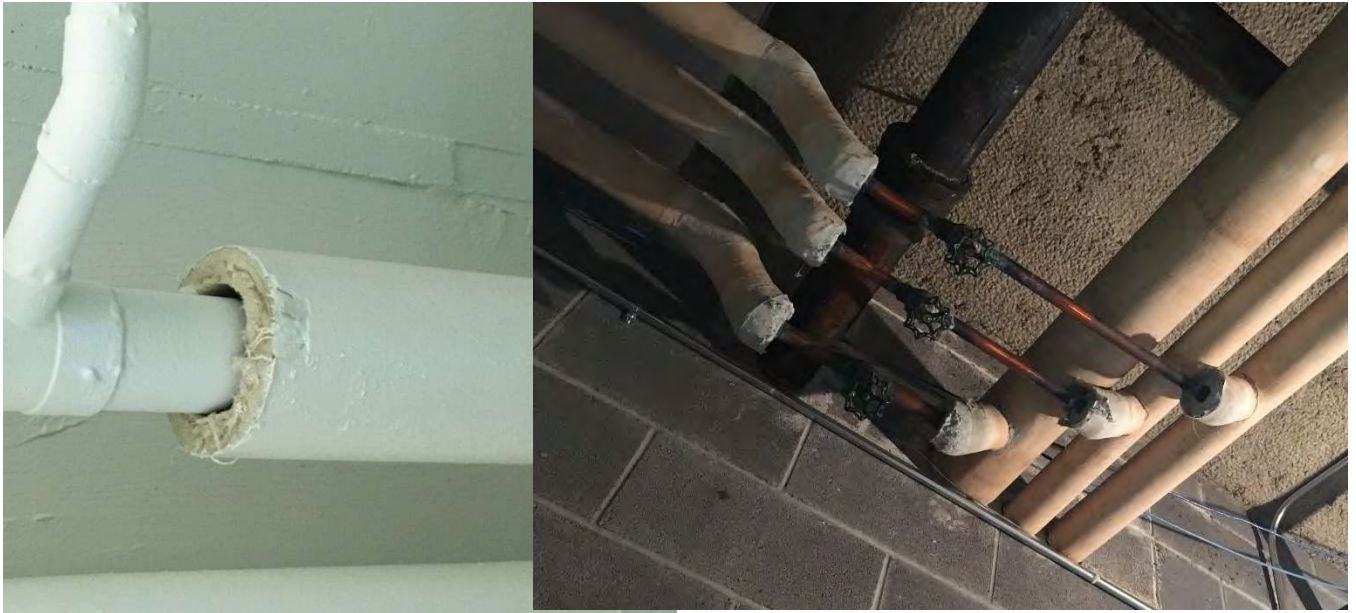
Photographie 4 : Isolant autour des tuyaux

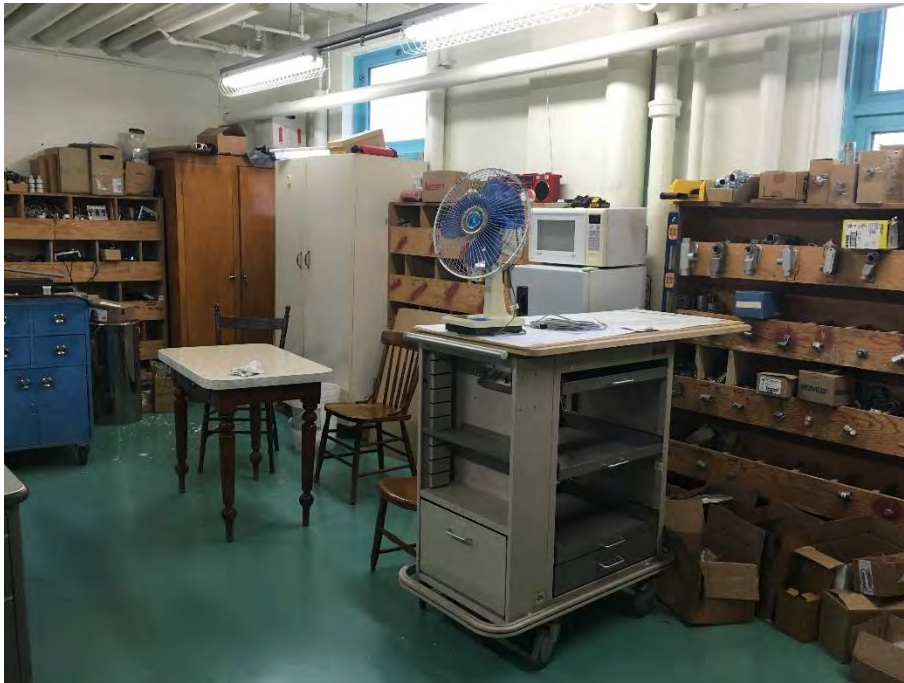
Photographie 5 : Atelier de plomberie

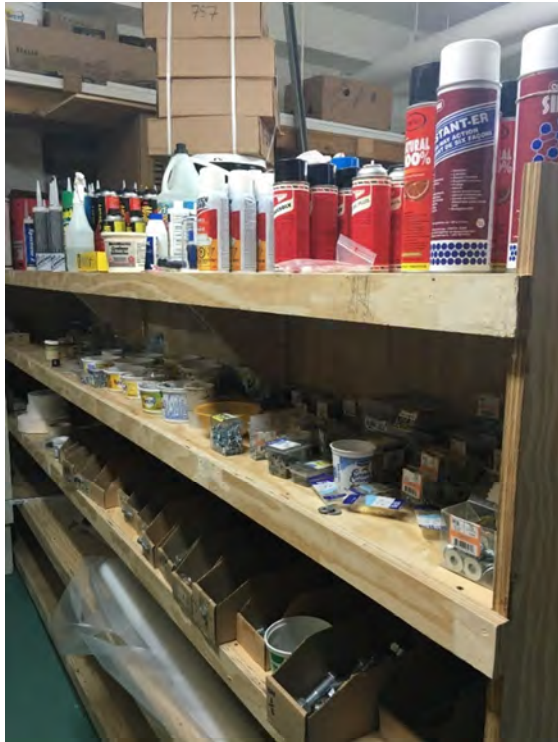
Photographie 6 : Salle d'entreposage de matériel de réparation

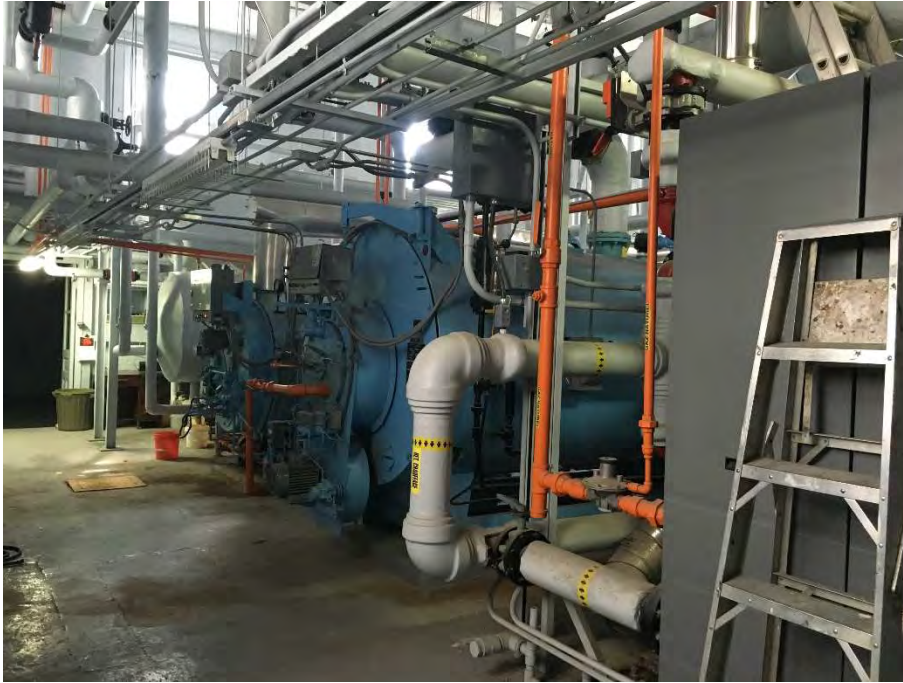
Photographie 7 : Salle des bouilloires

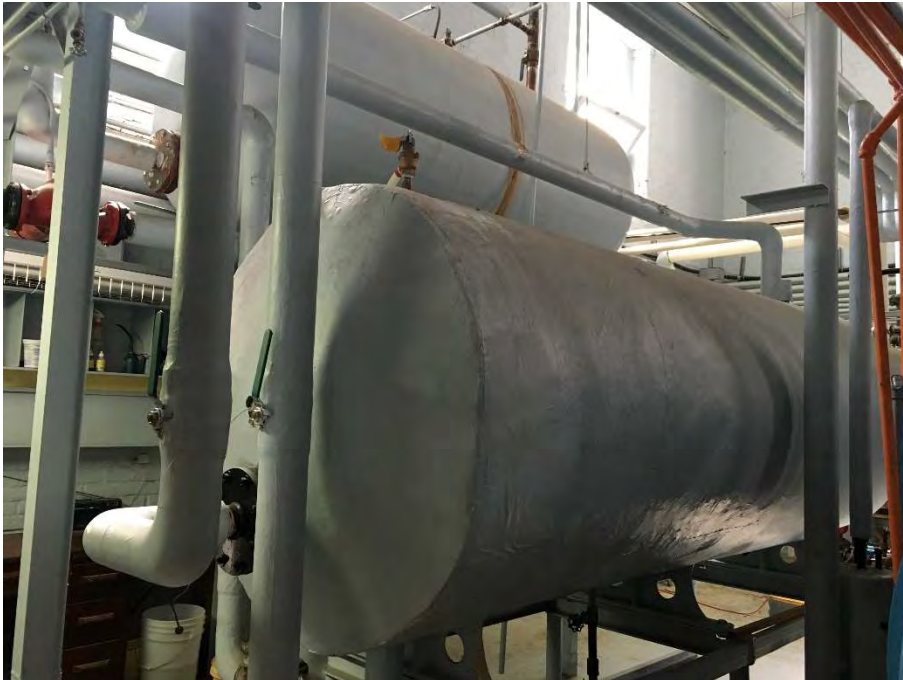
Photographies 8 : Réservoirs datant de 1928 et possiblement recouverts d'amiante

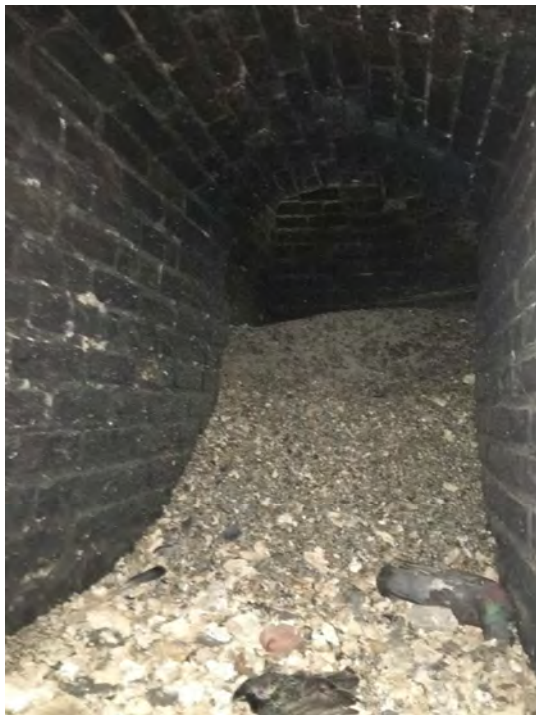
Photographie 9 : Cendres dans la cheminée

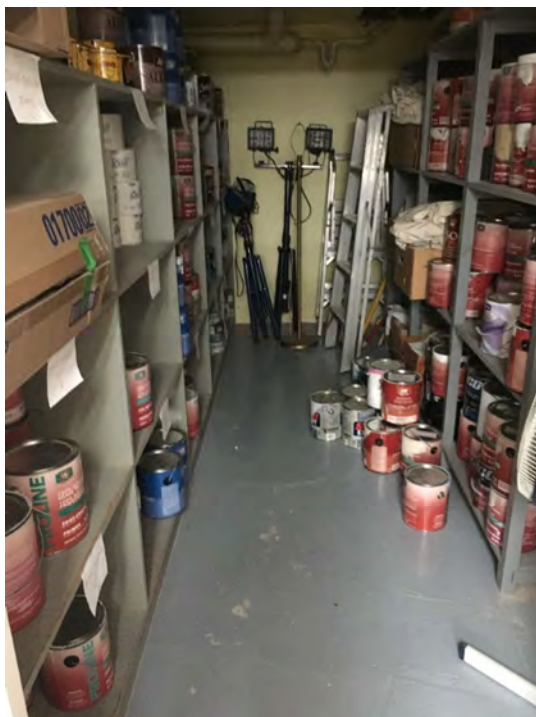
Photographie 10 : Entrepôt de peinture

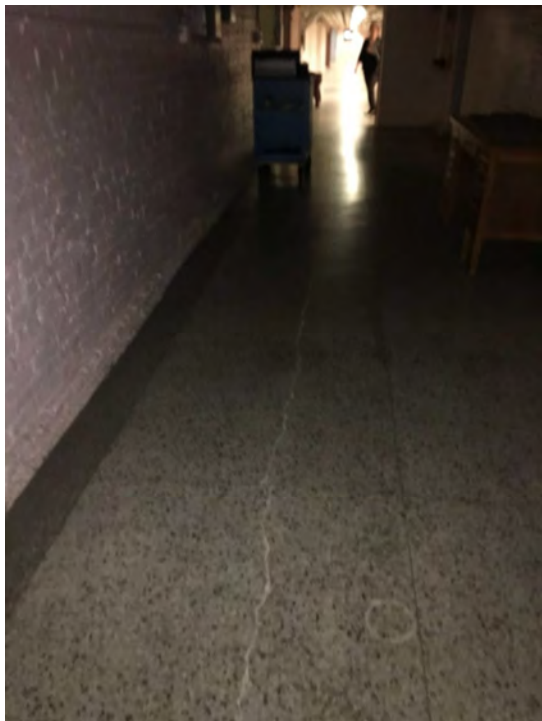
Photographie 11 : Tuile de linoléum

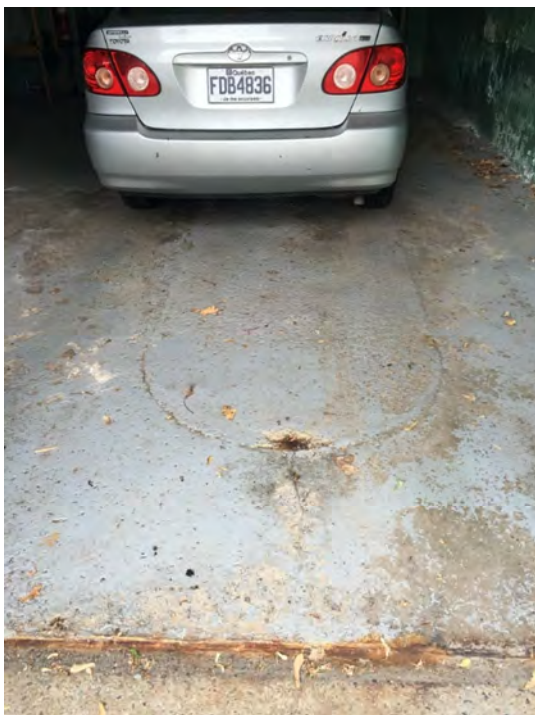
Photographie 12 : Possible ancienne fosse mécanique dans le garage du presbytère

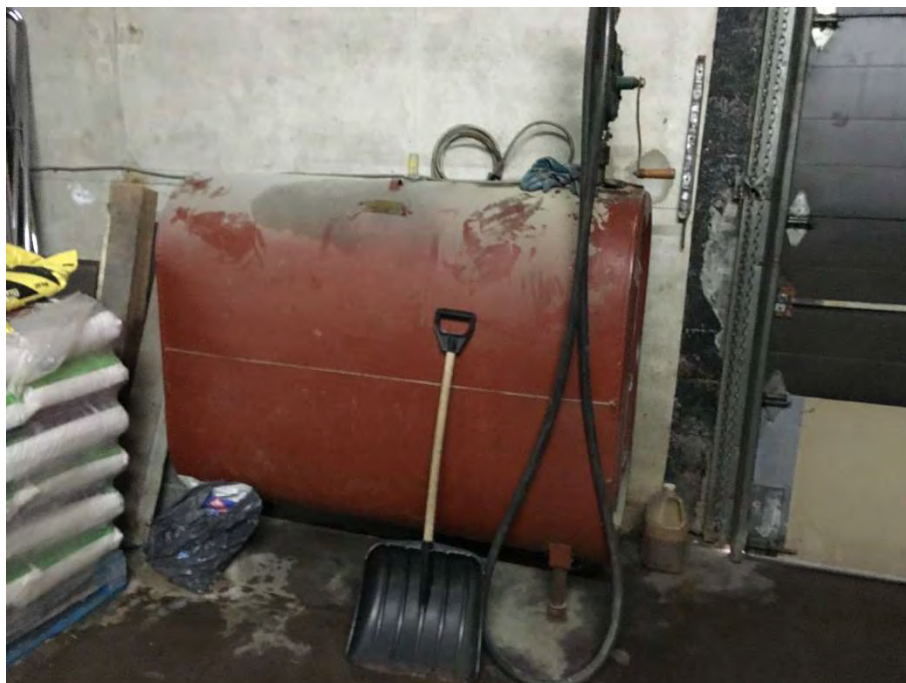
Photographie 13 : Réservoir hors sol dans le garage

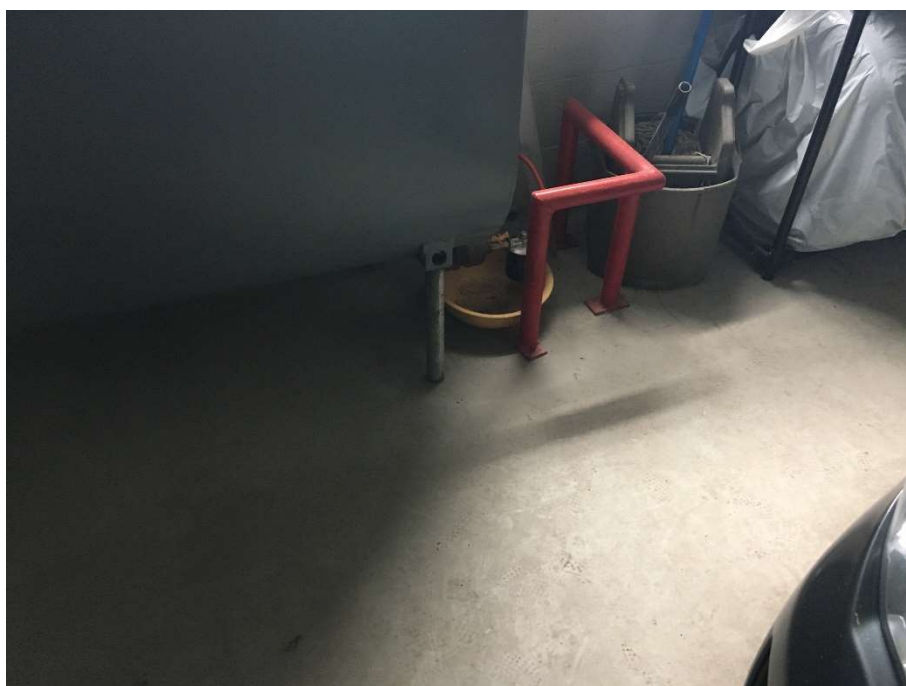
Photographie 14 : Réservoir hors sol dans le garage

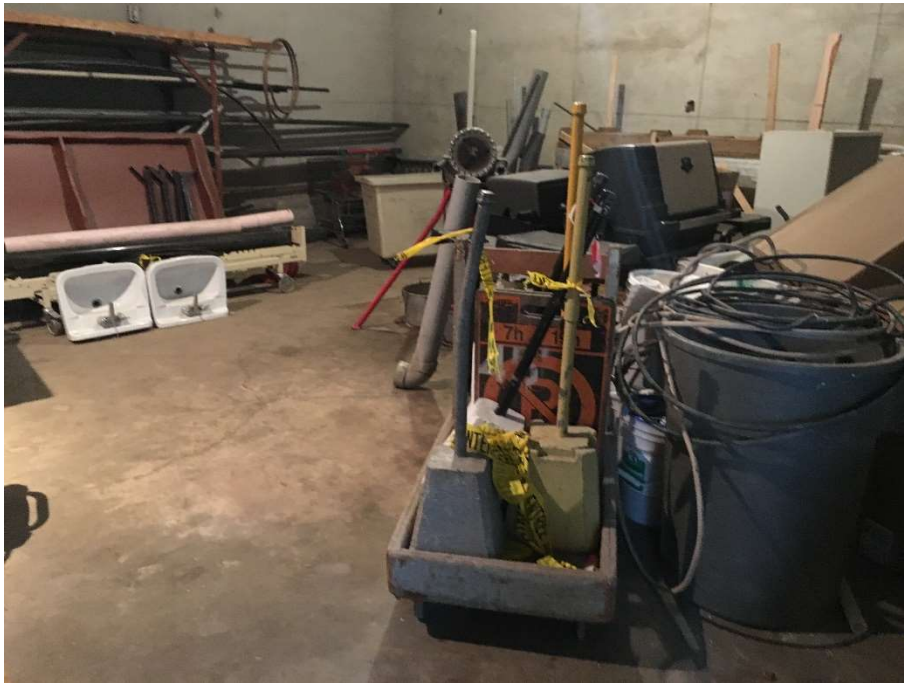
Photographie 15 : Entreposage dans le garage

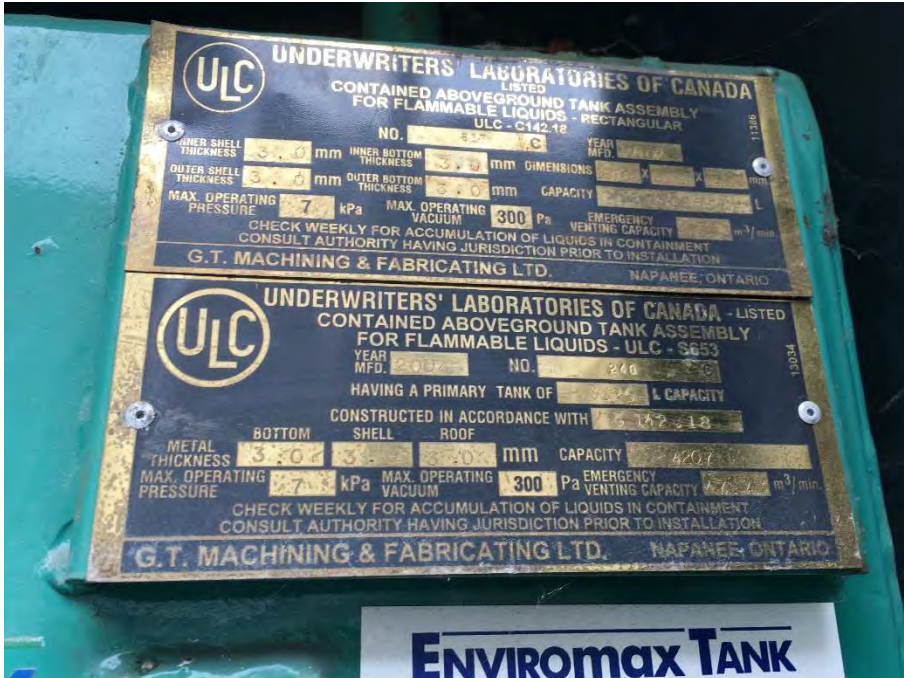
Photographie 16 : Réservoir de la génératrice

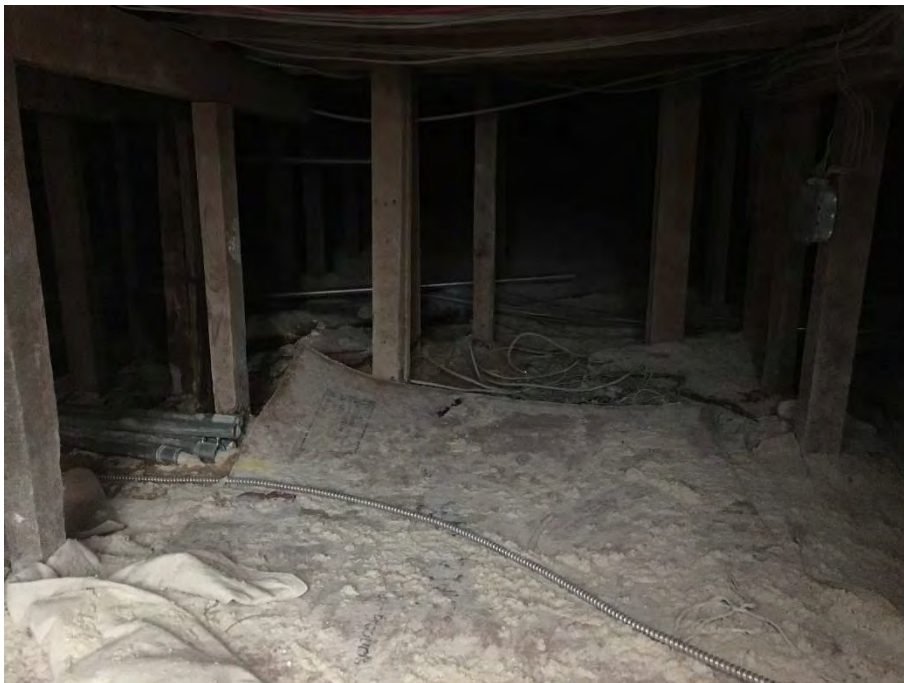
Photographie 17 : Entre-toit de la section C
