NOUVELLES EXPERTISES

Projet de réaffectation
Bâtiment des Sœurs des Saints-Noms-de-Jésus-et-de-Marie

1420, boulevard Mont-Royal
Arrondissement d'Outremont
Ville de Montréal

21 novembre 2008

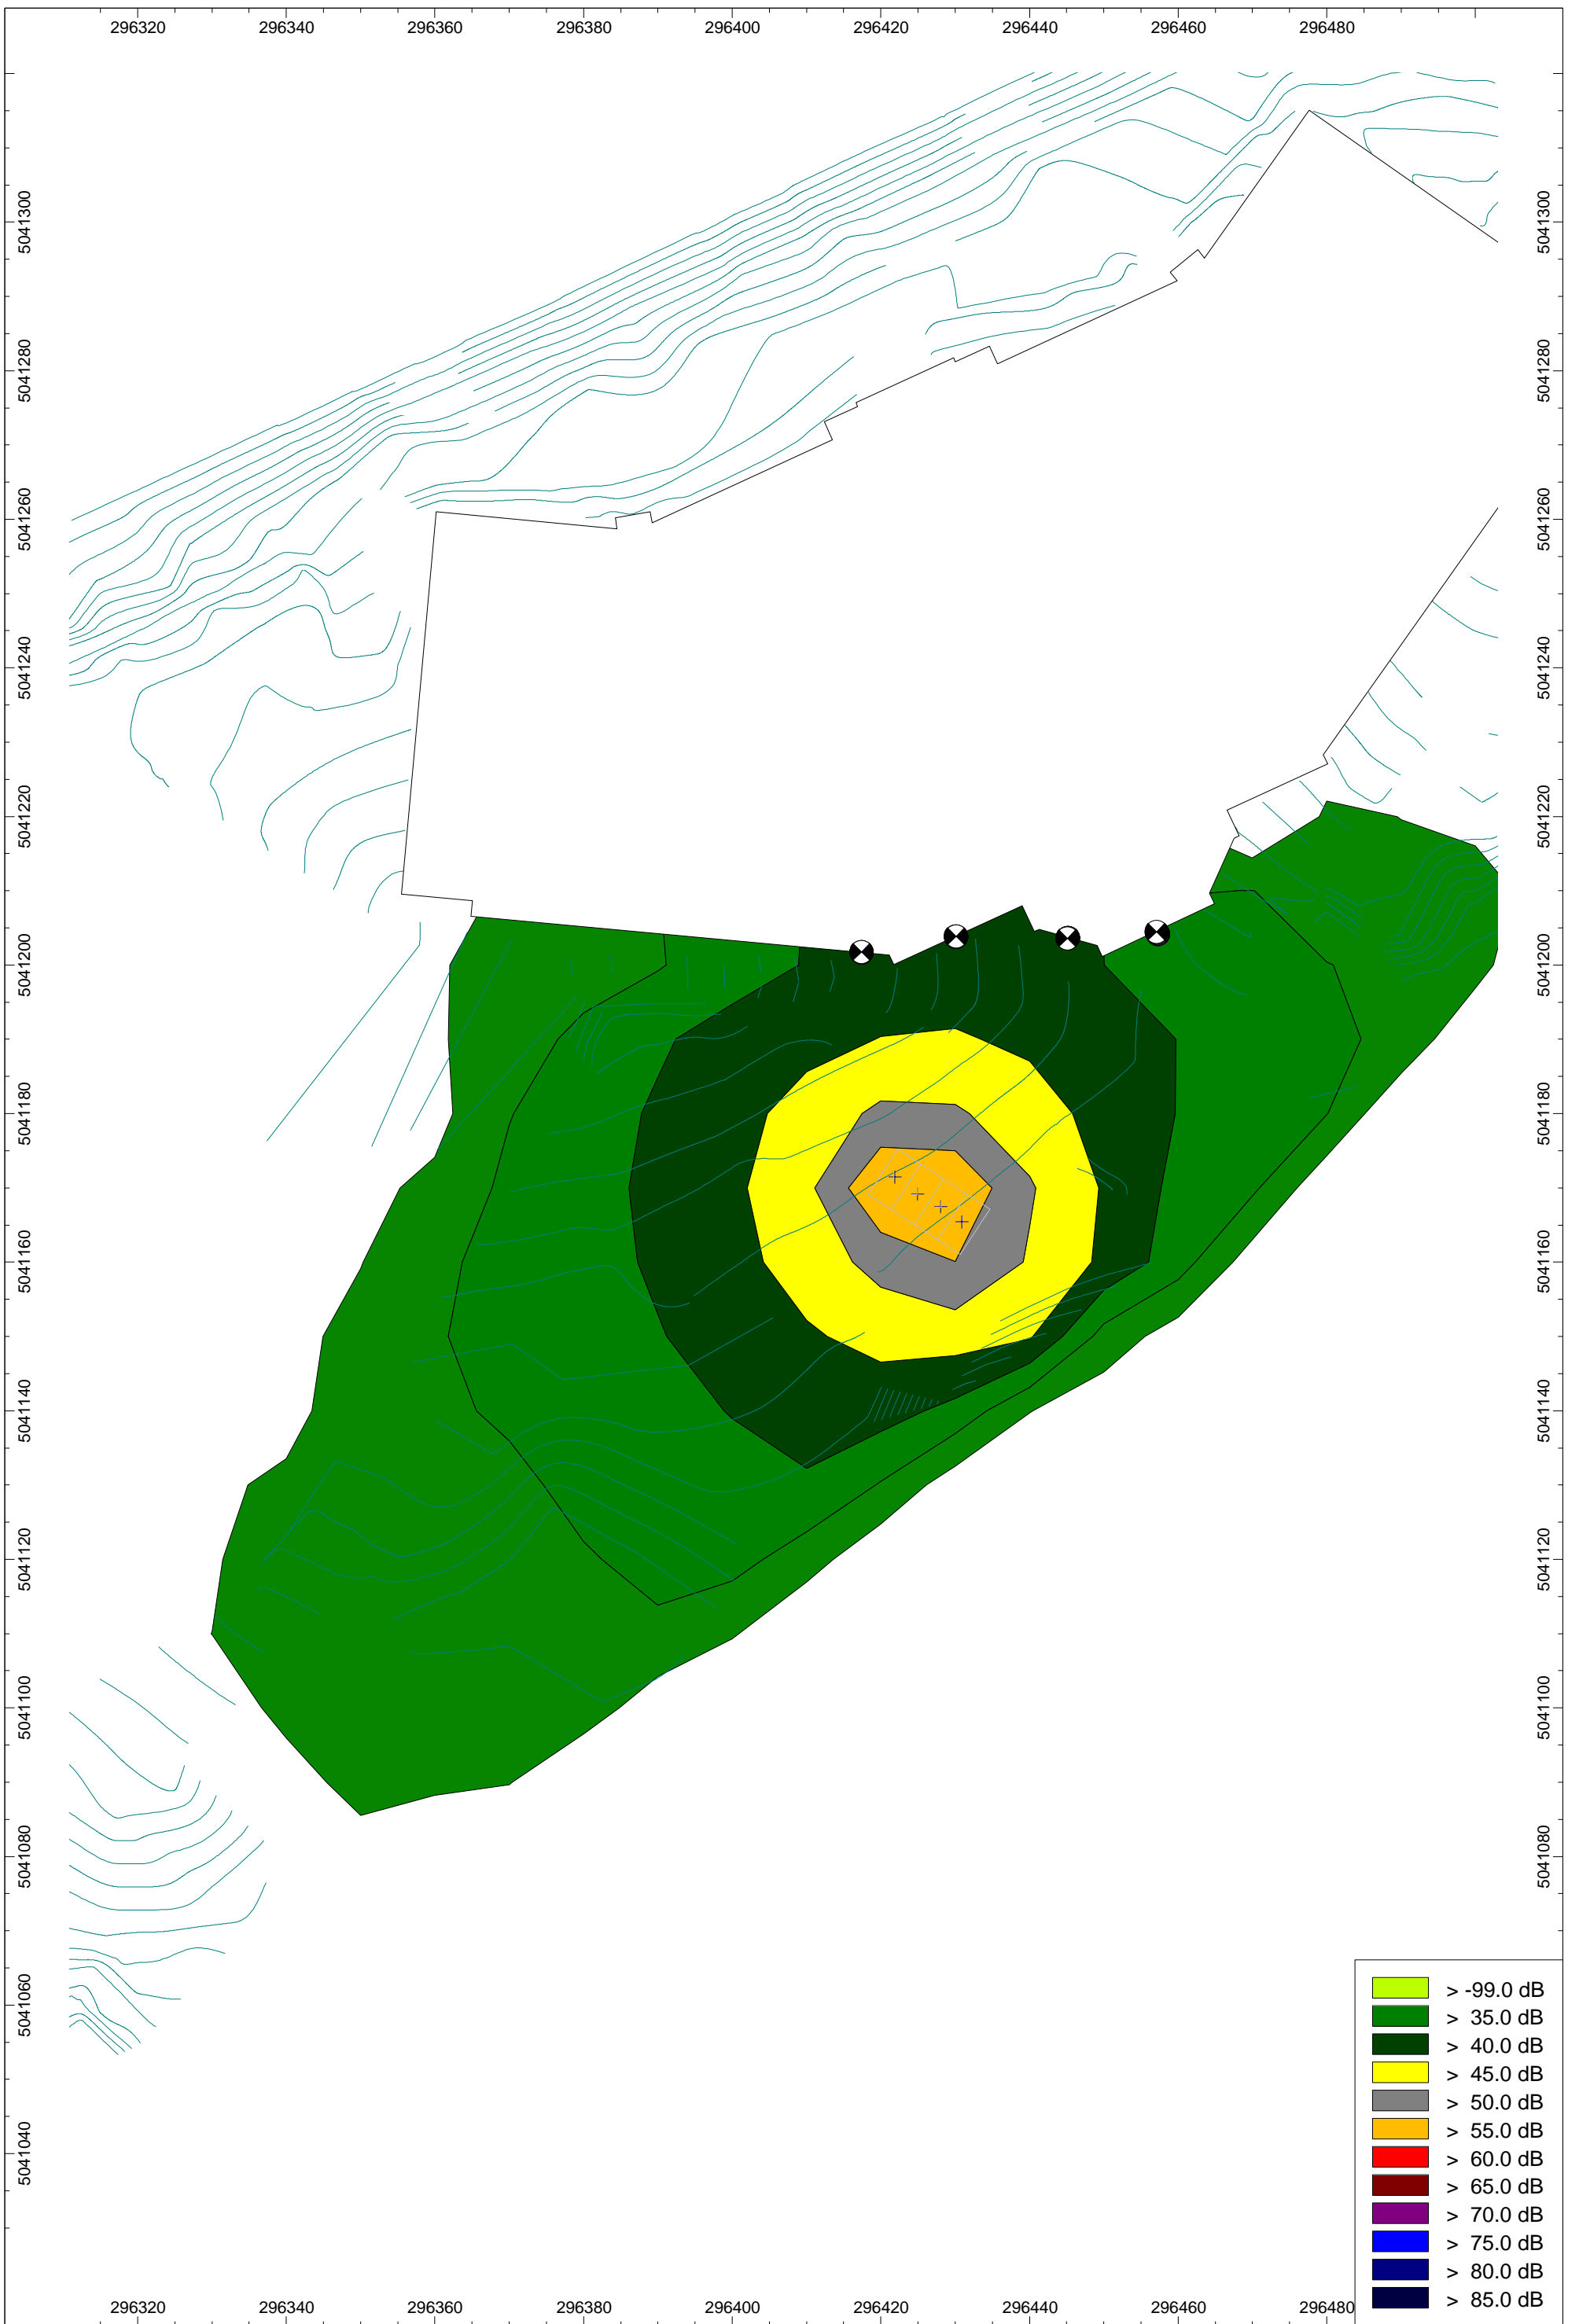
Les résultats indiquent que le niveau de bruit résultant en façade du pensionnat Mont Jésus-Marie sera inférieur à 45 dBA (voir figure). En principe nous considérons que l'atténuation entre le niveau de bruit à l'extérieur et celui résultant au centre d'une chambre à coucher lorsque la fenêtre est ouverte est de l'ordre de 10 dBA. On peut considérer donc que le niveau de bruit sera inférieur à 35 dBA dans ces pièces. De plus le résultat de notre simulation indique que le niveau de bruit produit par les 4 tours d'eau sera de l'ordre de 40 dBA à la limite de propriété vers le parc du mont Royal et entre 50 et 55 dBA à la limite de propriété adjacente à un stationnement de l'université. Il y aurait potentiellement un

dépassement du niveau de bruit vers le stationnement mais le règlement municipal n'inclut pas les stationnements dans les lieux habités.

En conclusion il apparaît selon les données que nous avons en main que la distance séparant les tours d'eau du pensionnat et des terrains avoisinants serait suffisante. Le fabricant des tours d'eau devra garantir que le niveau de bruit indiqué dans son document technique est respecté. Dans le cas contraire celui-ci devra mettre en place les mesures d'atténuation pour atteindre ces spécifications.

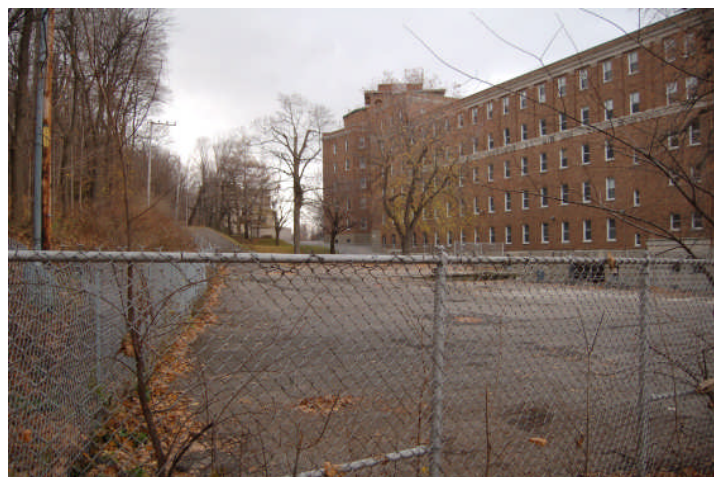
Photo 1

Le futur stationnement souterrain sera situé à l'endroit actuellement asphalté (photo 1). Vous nous indiquez que la limite d'excavation du côté du boisé sera celle délimitée par la clôture actuelle le long du boisé.

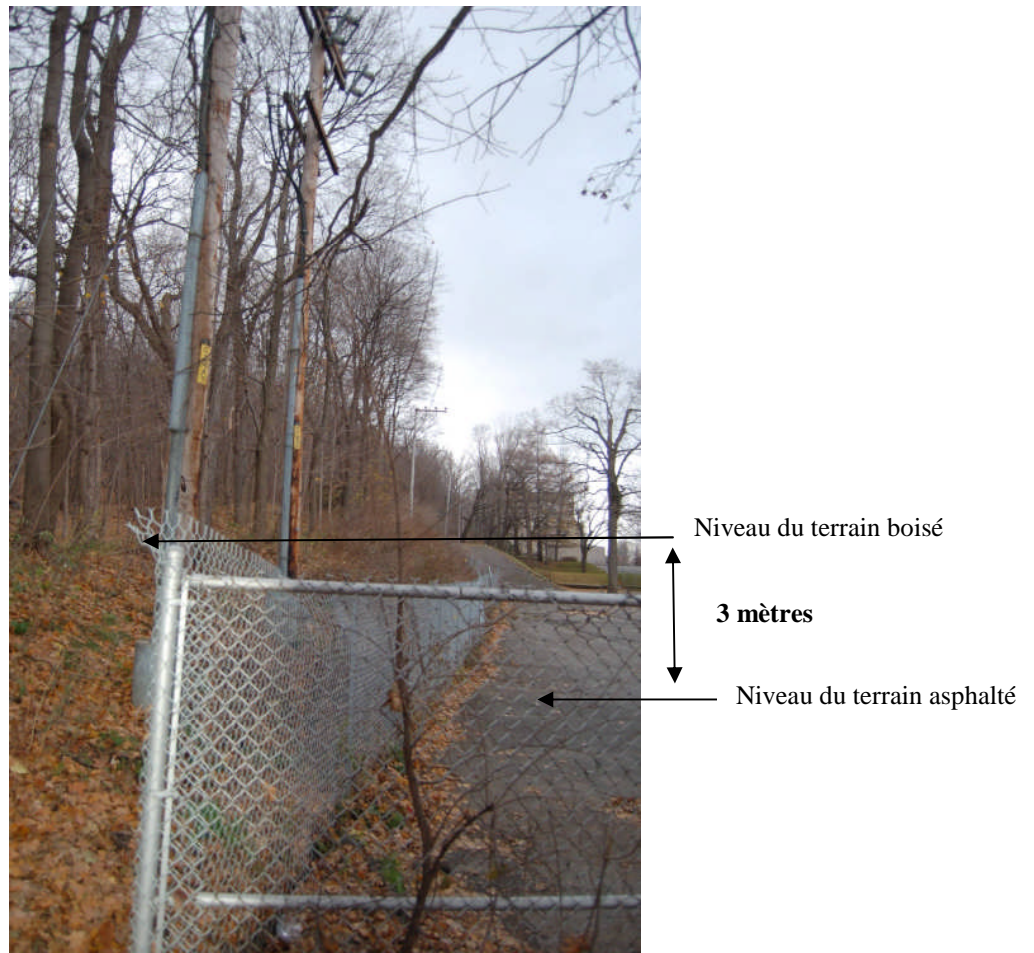
Photo 2

Le boisé à proximité du futur site d'excavation est constitué, à cet endroit, majoritairement d'érables. Le terrain actuellement asphalté se retrouve plus bas de 3 mètres que le terrain boisé (photo 2). La limite d'excavation se retrouvera à 7,5 mètres des arbres, d'une hauteur approximative de 15 mètres, en bordure du boisé soit la distance entre ces arbres et la clôture actuelle.

Dénivelé entre le sol du boisé et celui du terrain à excaver

Une partie des racines de ces arbres se retrouve dans le sol sous la couche asphaltée. Ces racines seront détruites lors de l'excavation. Toutefois, la quantité de racines, ainsi détruites, sera minime par rapport à tout le système racinaire de chacun des arbres affectés. **Nous estimons la perte de racines à moins de 10% du système racinaire de l'arbre ce qui affectera peu sa vigueur à court, moyen et long termes.** Les racines portantes de l'arbre ne seront pas affectées par l'excavation. Toutefois, les mesures de protection indiquées ci-dessous devront être respectées lors de l'exécution des travaux. Nous suggérons également de couper à l'aide d'une scie, du type de celle qu'on utilise pour

couper dans la chaussée asphaltée, les racines en passant le trait de scie à la limite de la zone d'excavation (clôture actuelle) sur une profondeur d'au moins 80 cm. Les racines, qui se retrouvent dans une forte proportion dans les premiers 80 cm du sol, seront sectionnées et plus facile à retirer lors de l'excavation, entraînant ainsi moins de dommages au système racinaire que si elles étaient arrachées par l'excavatrice. Nous ne croyons pas que le drainage du terrain boisé sera modifié par la construction du stationnement par rapport au drainage actuel. On devra s'en assurer avant la réalisation des travaux. Nous estimons que ces travaux auront un impact mineur sur le boisé et sur les arbres de ce boisé en bordure de la zone d'excavation.

Lors de la réalisation des travaux, il faudra prendre certaines précautions afin de garantir une protection totale aux arbres de bordure et au terrain boisé. Tout le matériel retiré de l'excavation (asphalte, terre, roche, etc.) devra être transporté immédiatement hors du site de construction. Aucun dépôt, même temporaire, de ce matériel ne devra être toléré sur le site. La machinerie ne devra en aucun temps circuler ou stationner à proximité du terrain boisé ; on devra donc s'assurer que la machinerie circule exclusivement du côté asphalté en aucun temps du côté végétal de la clôture (photo 3). Aucun équipement ni matériel de construction ou autre ne devra être entreposé sur le terrain boisé (côté végétal) et ce, même pour une courte période.

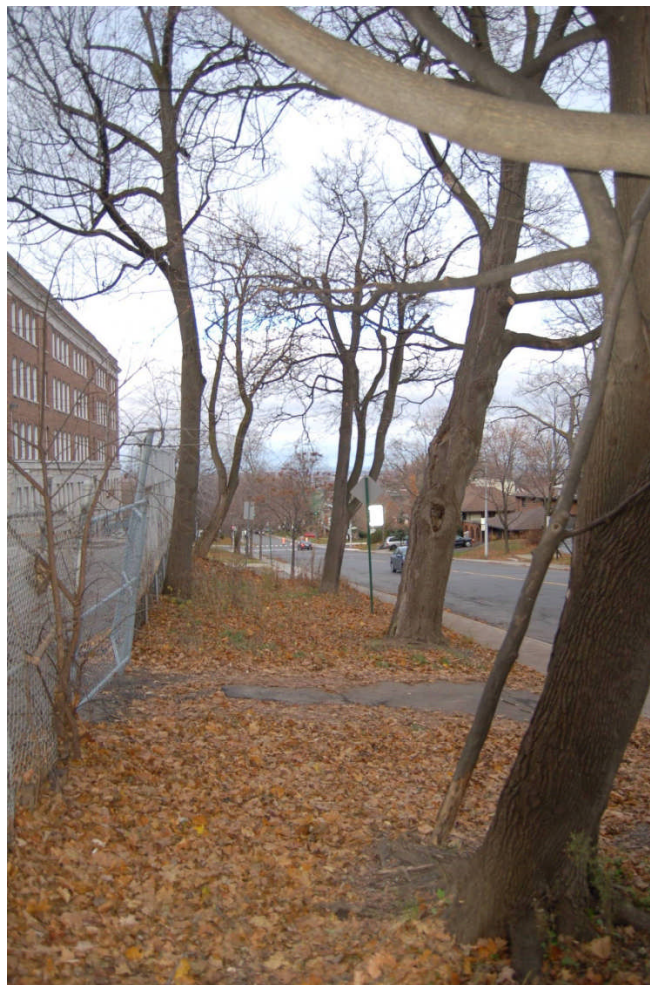
Photo 4

Arbres le long de la clôture

Pour les arbres situés du côté du Boulevard Mont-Royal près de la clôture (photo 4), nous recommandons la mise en place des mesures de protection proposés pour les arbres du boisé. Toutefois, un pourcentage plus élevé des racines de ces arbres sera détruit par les travaux d'excavation puisque la limite de la zone d'excavation par rapport à ces arbres est plus rapprochée. Dans le but de minimiser l'impact sur la vigueur de ces arbres, nous suggérons que les travaux d'excavation soient réalisés une fois lorsque l'arbre sera dans sa période de dormance, après la mi-octobre. De plus, on arrosera abondamment le sol au pourtour de l'arbre entre le début du mois de septembre et la mi-octobre ce qui favorisera la croissance des racines. La masse racinaire se trouvant ainsi légèrement augmenter sera mieux préparé pour réagir à la perte de racines suite à l'excavation. Une fertilisation favorisant la croissance des racines devra également être faite le printemps suivant jumelé à un nettoyage de cime à l'automne (après la mi-octobre) de la même année.

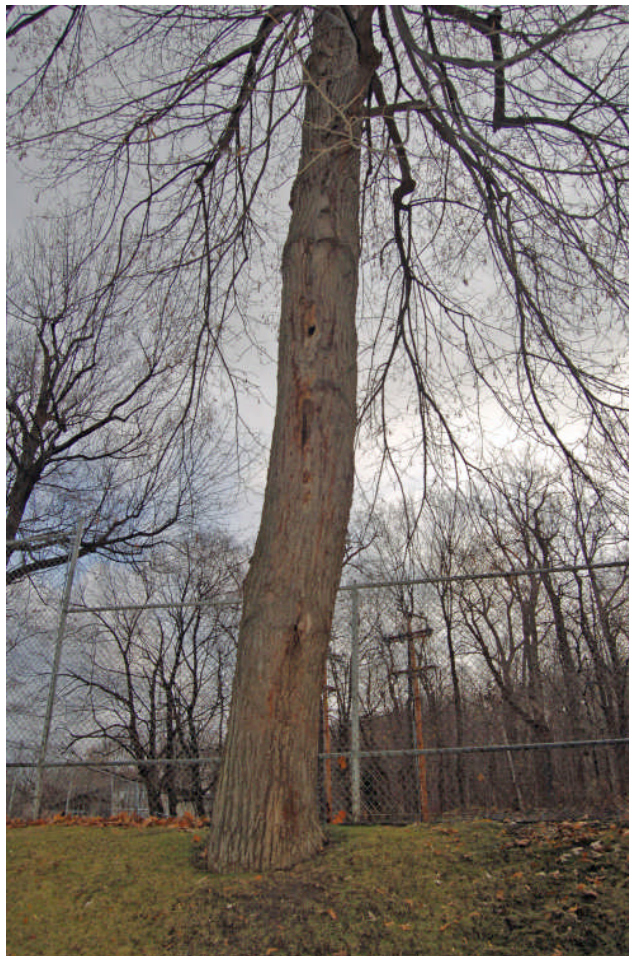
Photo 5

Nous avons également constaté qu'un tilleul de grande envergure, situé à l'extérieur de la zone clôturée mais plus à l'intérieur du terrain près du bâtiment adjacent, présente plusieurs cavités dans le tronc partant du bas de l'arbre jusqu'à une hauteur de plus de 5 mètres (photo 5). Cette série de cavités est le signe évident d'une pourriture très avancée dans le tronc de l'arbre sur toute cette longueur. Cet arbre représente un risque très élevé de cassure du tronc lors des périodes de vents forts. C'est pourquoi nous recommandons de l'abattre à brève échéance.

Cavités sur le tronc d'un tilleul
