Projet de construction d'une école primaire à L'Île-des-Sœurs

Mémoire de Bernard Tessier

Soumis le 4 juillet 2013

l'Office de consultation publique de Montréal

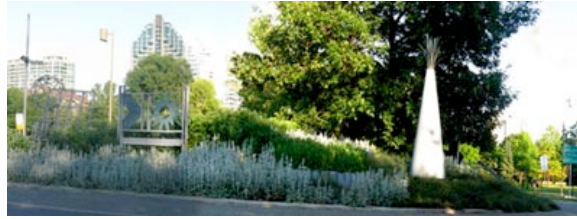
Photo du carrefour Le Carrousel

La figure 2 est une photo (19 juin 2013) prise approximativement au même point de vision que la figure 1. On remarque d'abord quelques-unes des 12 sculptures d'acier de l'artiste Michel Goulet. Cette œuvre d'art publique occupe tout le centre du carrefour giratoire Le Carrousel de l'île. La végétation indigène est attrayante, bien fournie et volumineuse. Deux grands arbres masquent une bonne partie du ciel et l'on remarque la silhouette des tours de condo Les Verrières en arrière-plan.

C'est la hauteur de la pastille centrale avec sa dense végétation et les composantes métalliques de l'œuvre d'art qui caractérisent ce carrefour. Ces trois éléments sont des obstacles pouvant nuire aux triangles de visibilité.

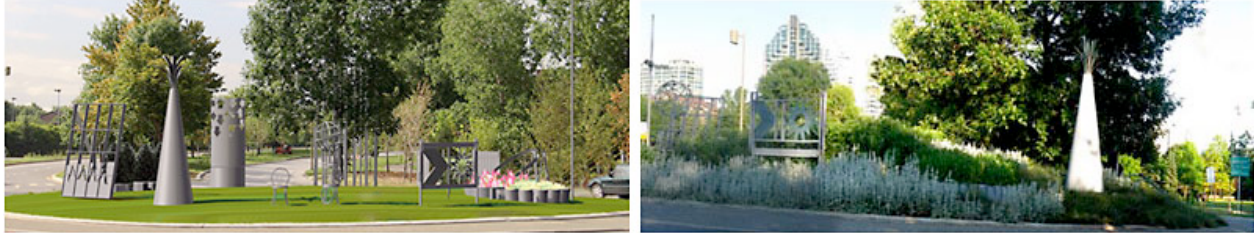
figure 3

Comparaison de l'aménagement central 2005 et 2013
Vue en direction sud vers le passage piétonnier avec brigadier

Malgré les objets opaques de l'artiste, l'aménagement paysager originel de la pastille centrale en 2005 offrait une meilleure visibilité que celle d'aujourd'hui. En 2005, on remarque que la hauteur du sol gazonné est presque qu'à égalité avec l'anneau des voies contribuant au dégagement d'une certaine visibilité même à travers la pastille.

La photo (juin 2013), quoique très joliment aménagée, révèle un mur de végétation mesurable en mètres à la verticale. Donc aucune percée visuelle à travers la pastille centrale, peu importe où l'on se situe dans l'anneau du giratoire.

Il apparaît fort probable que la pastille centrale du Carrousel n'est pas **conforme** aux normes modernes en vigueur et devra être réaménagé pour assurer la sécurité de tous les usagers. L'impact d'une nouvelle dynamique de sécurité par la présence d'un brigadier à une des traverses ne fait qu'ajouter à cette inquiétude.

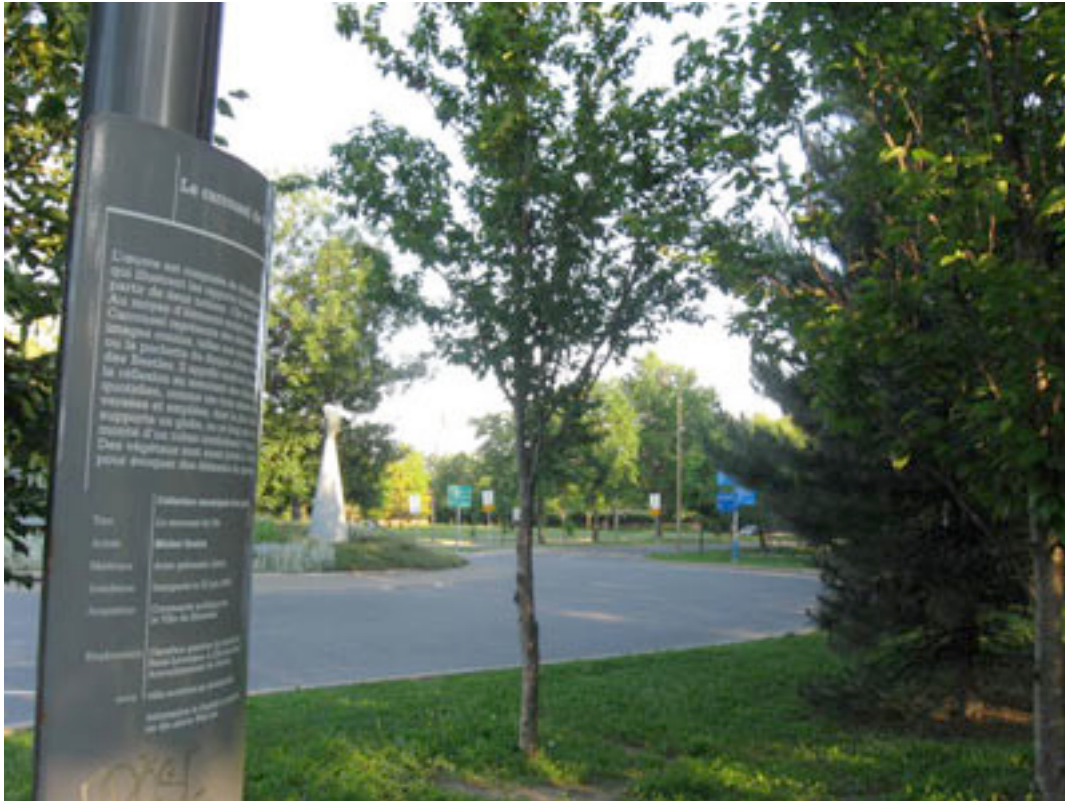
Photo en périphérie du carrefour vers la traverse avec brigadier

La figure 4 est une photo (juin 2013) qui illustre la végétation en périphérie des voies du Carrousel (direction sud) menant à la traverse du brigadier. Très dense, cette végétation affecte la visibilité d'arrêt aux passages pour les personnes. Cette obstruction végétale est semblable à celle citée pour les «piquets verts» du giratoire Milieu humide.

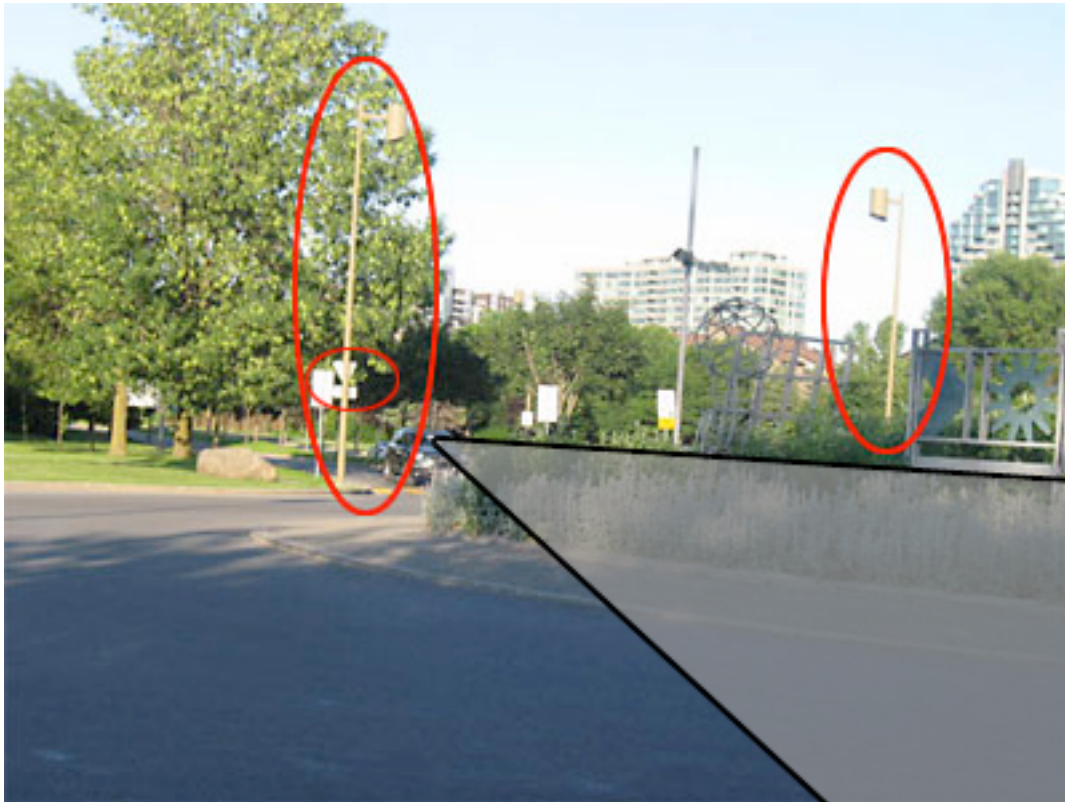
Photo des lampadaires vétustes à la traverse René-Lévesque
fût à gauche : panneaux de signalisation ajoutés
Ligne de visibilité obstruée par la pastille centrale

La figure 5 (photo juin 2013) illustre deux des sept lampadaires vétustes du Carrousel. Après un demi-siècle d'usure, il est raisonnable de croire qu'ils ont atteint leur fin de vie utile.

Contrairement aux pratiques recommandées, on remarque les affiches montées sur chacun des fûts. Six fûts (en groupes de deux) sont installés à l'extrémité des trois traverses.

Il n'existe aucun lampadaire permettant de bien éclairer les îlots de refuge (endroit de sûreté des piétons entre les boulevards).

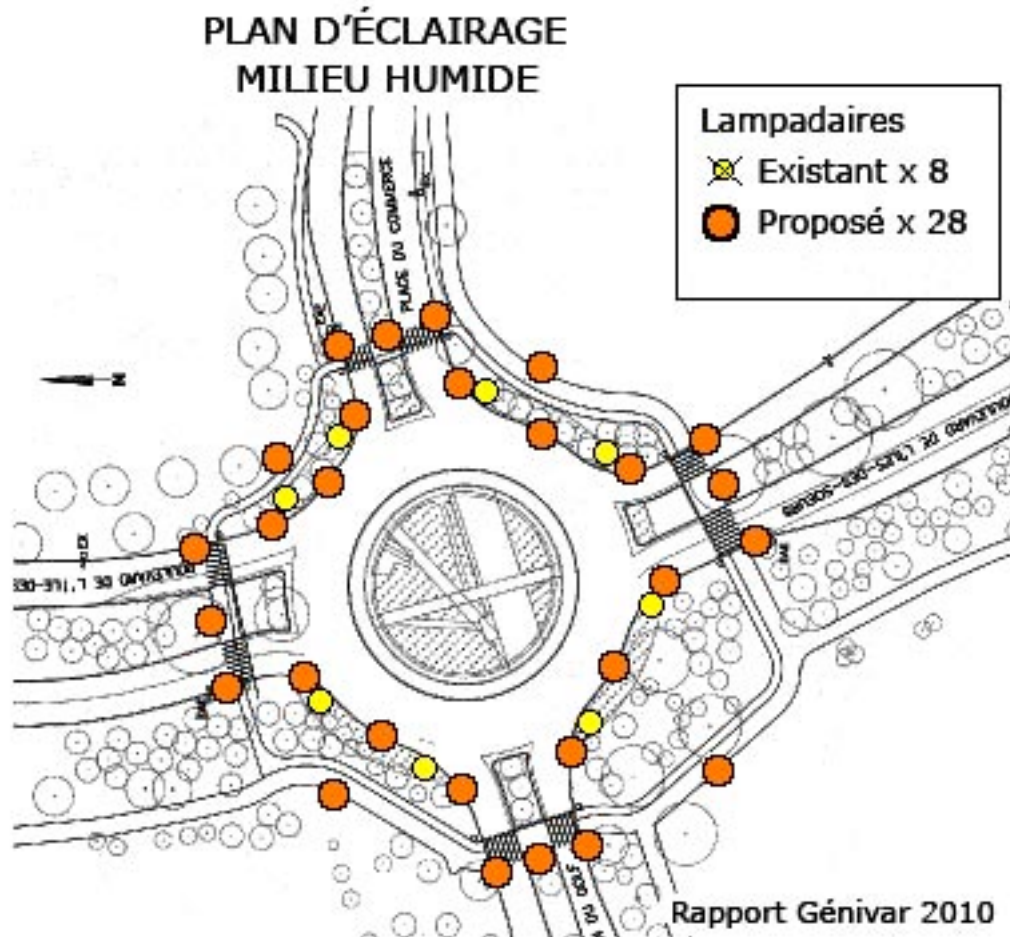
figure 6

Le plan d'éclairage a été conçu avec 8 lampadaires dirigés principalement dans l'anneau de circulation.

Le plan d'éclairage contient 7 lampadaires vétustes, dont un, pour l'anneau de circulation. (figure 7)

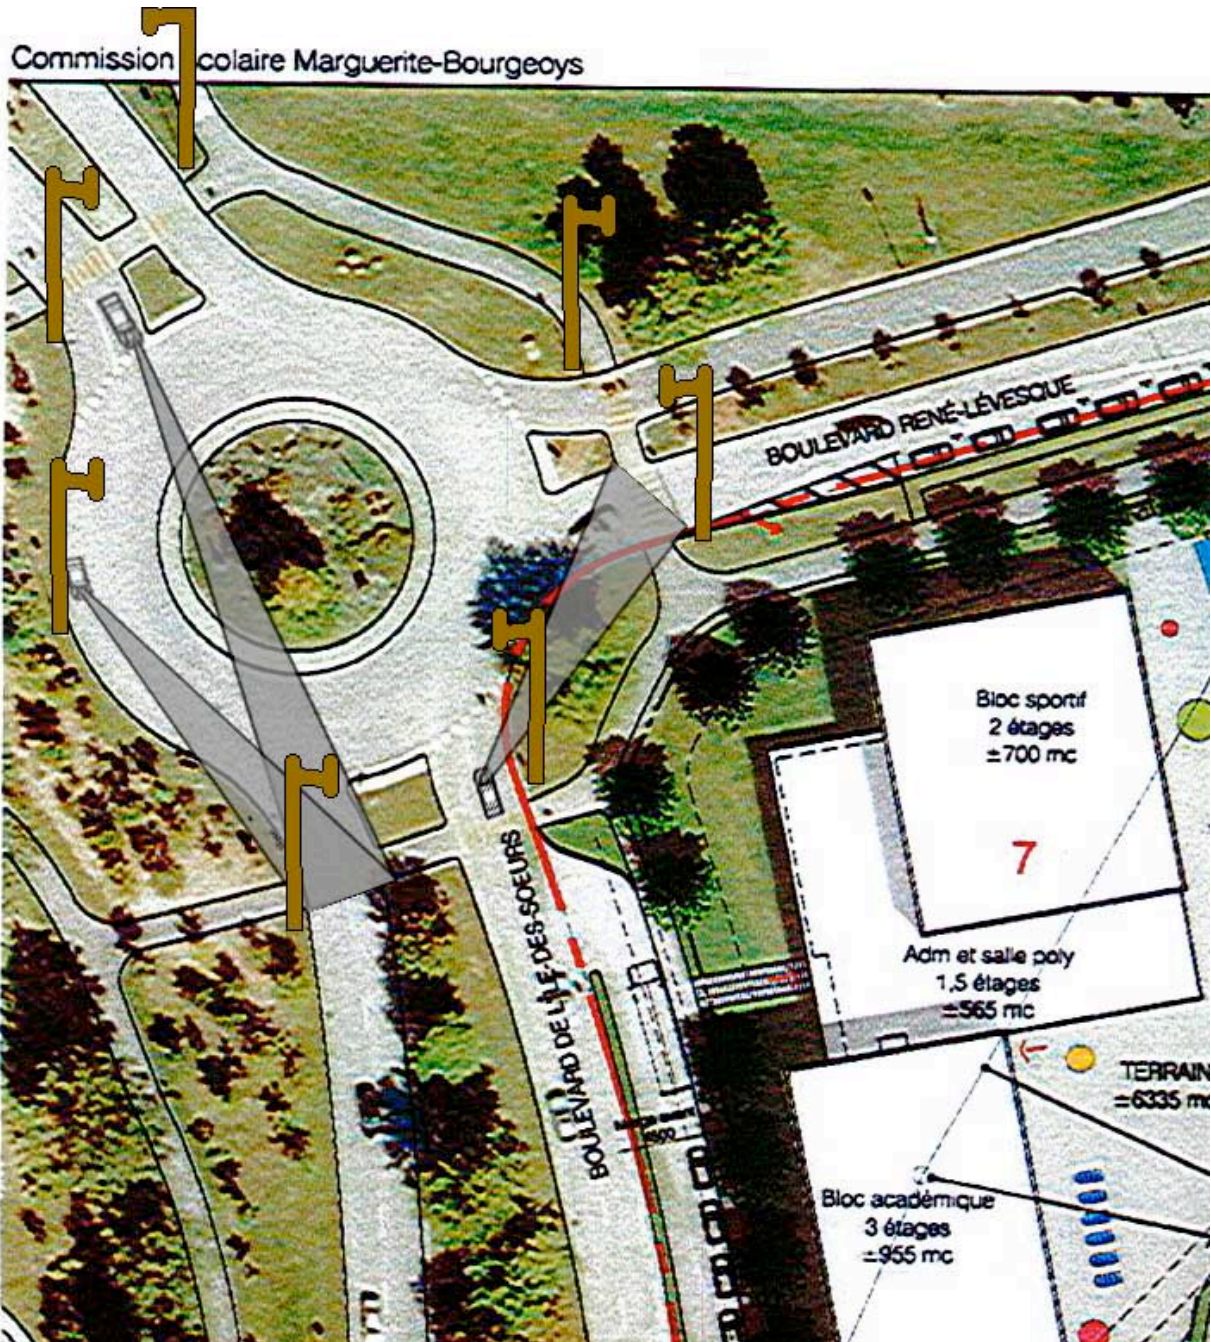
La figure 7 démontre le cas type d'un véhicule à mi-chemin dans l'anneau, se dirigeant vers le brigadier et dont la ligne de visibilité est obstruée par la végétation.

Il est important de noter qu'un seul des sept lampadaires éclaire l'anneau des voies de circulation tel qu'indiqué à la figure 7.

Trois points où les triangles de visibilité vers les traverses sont obstrués
