Note

OBJET : **Louvain, cour de voirie (index : 0818-000)**
Rapport d'inventaire arboricole

Évaluation des arbres du complexe Louvain, cour de voirie (index: 0818-000)

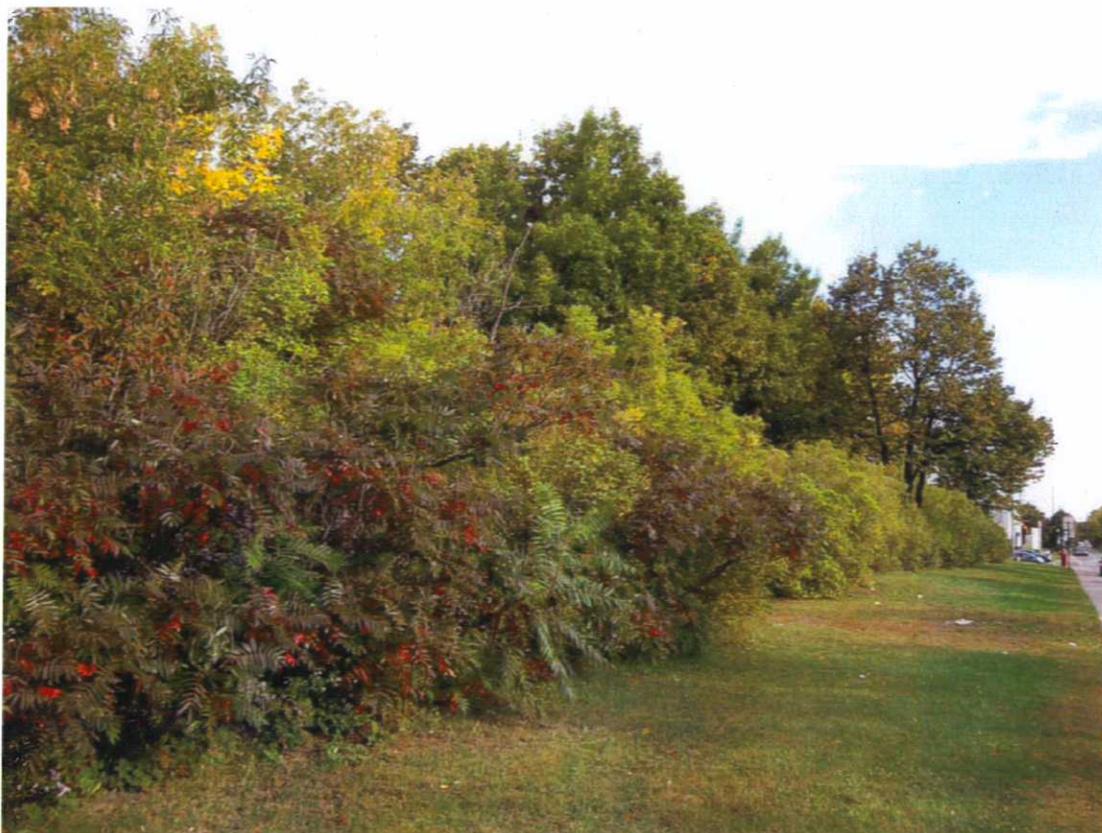
SECTEUR EST DU 999, AVENUE DE LOUVAIN EST

À l'Est du laboratoire de la Ville, le long de l'avenue de Louvain, une butte formée à l'aide de remblais est présente. Plusieurs arbres et arbustes ont réussi à y pousser dont curieusement 3 caryers cordiformes. Sous les arbres se retrouvent des chèvrefeuilles (*Lonicera spp.*) et des arbres peu longévifs comme le sumac vinaigrier (*Rhus typhina*) et le cerisier d'Amérique (*Prunus americana*). Le terrain est accidenté et sous le couvert très dense une régénération de différentes espèces d'arbres est en attente de se développer.

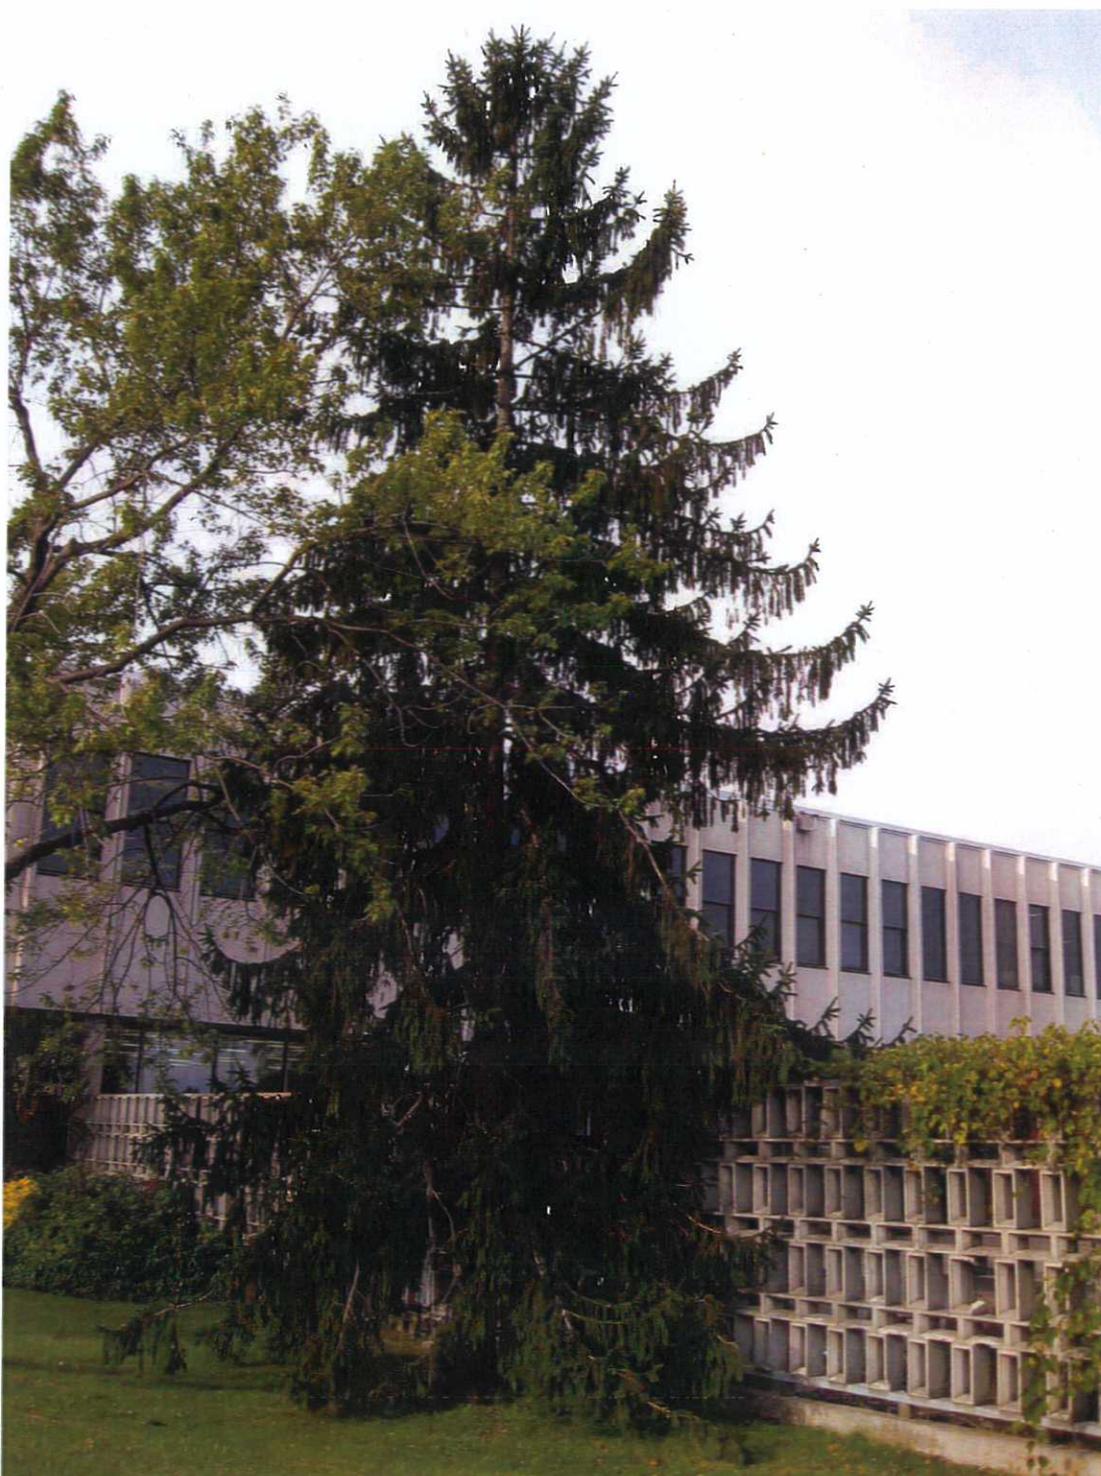
Trois bâtiments sont localisés dans le quadrilatère inventorié : le 9515, rue Saint-Hubert; le 955, avenue de Louvain Est; le laboratoire de la Ville, le 999, avenue de Louvain Est. Autour de ces bâtiments, des plantations d'arbres d'essences moins usuelles ont été effectuées par le passé. Ainsi des épinettes de Norvège (*Picea abies*) et des pommetiers décoratifs (*Malus spp.*) peuvent être appréciés. Les 4 conifères sont en bonne santé et 2 d'entre eux sont remarquables de par leur dimensions et leur excellent état. Les 3 pommiers sont cependant tous à abattre compte tenu de leur mauvaise condition. Un lilas japonais Ivory Silk (*Syringa reticulata 'Ivory Silk'*) et un érable argenté, de condition moyenne, complètent cette section.

ÉPINETTE DE NORVÈGE REMARQUABLE (ABORDS DU 999, AVENUE DE LOUVAIN EST)

Comme indiqué précédemment, le boisé est une belle découverte. Si des efforts peuvent être consentis pour la préservation du patrimoine arboricole de ce grand site qu'est la cour de voirie Louvain, c'est d'abord pour cet espace forestier qu'ils doivent être prodigués. Il y a ensuite les 2 épinettes de Norvège, plus particulièrement celui au Nord-Est du 9515, rue Saint-Hubert, qui méritent d'être préservées. Deux autres arbres dignes de mention, les 2 frênes d'Amérique adjacents à la voie ferrée, justifieraient eux aussi des mesures de mitigation plus poussées pour leur préservation. Pour l'ensemble des autres arbres, bien qu'ils ne présentent pas d'attraits particuliers, le projet de la cour de Louvain devrait prévoir un schéma d'aménagement qui prônerait le plus possible conservation. Le principe de développement durable mis de l'avant par l'arrondissement favorise certainement plus le respect d'un arbre établi, en pleine croissance, que son abattage et son remplacement par un petit arbre. Pour préserver ces arbres existants, des mesures simples peuvent être appliquées.

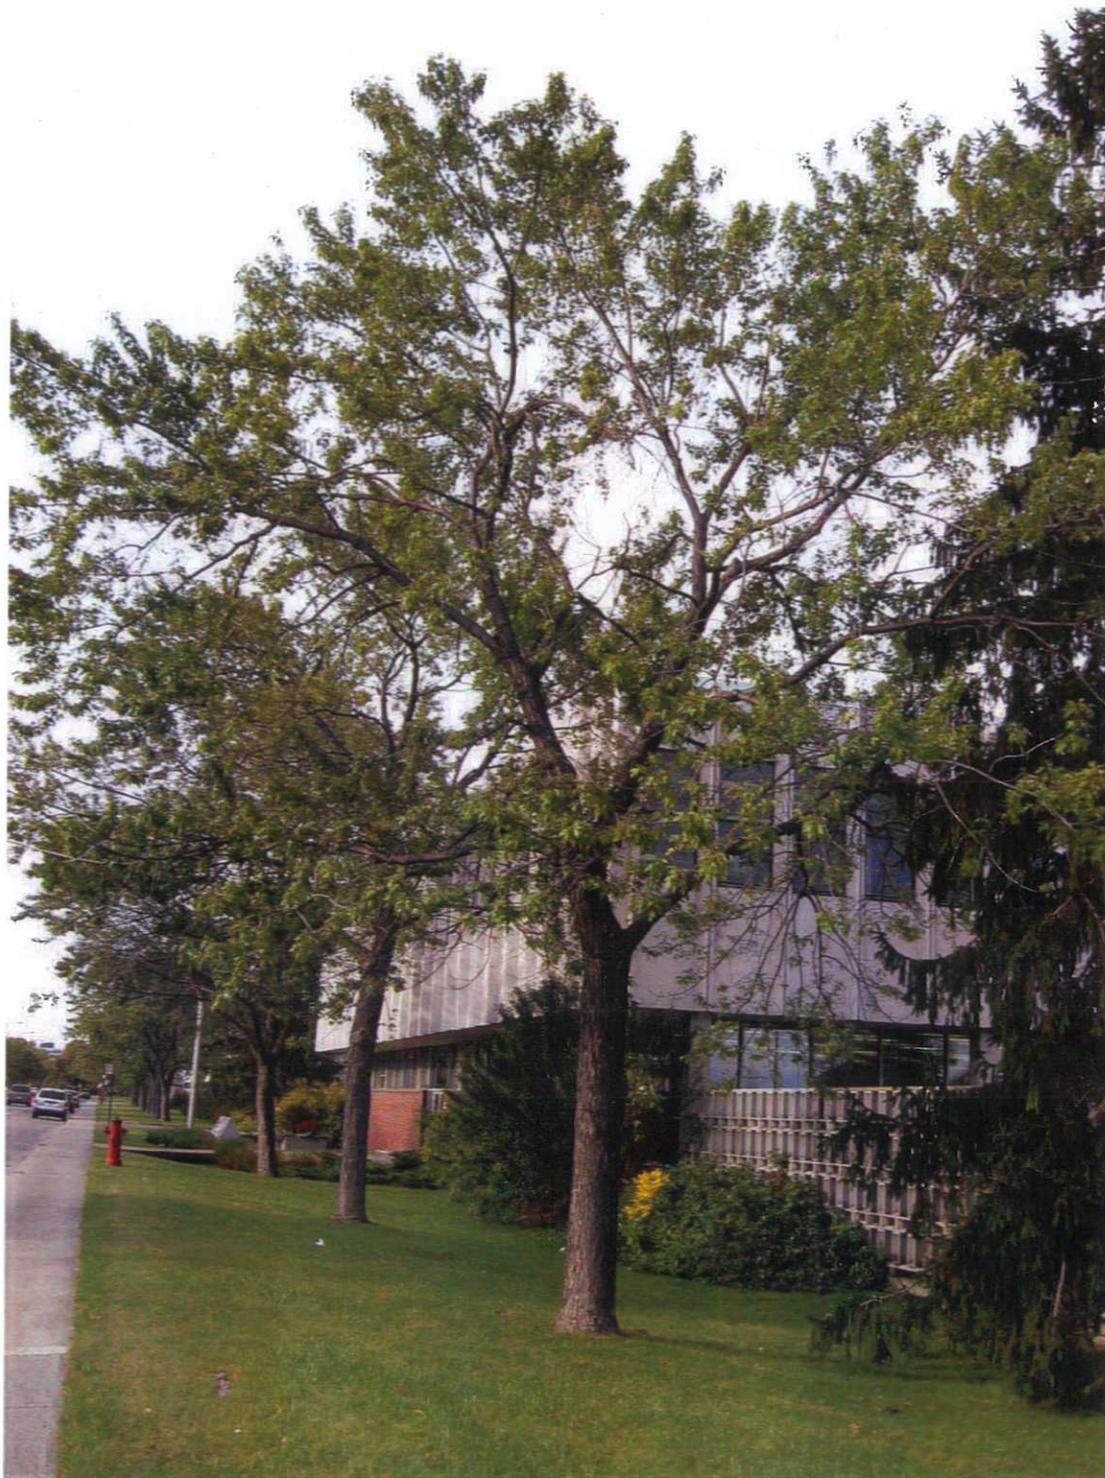
argentés (*Acer saccharinum*) de l'avenue de Louvain Est qui présentent des signes de dépérissement. Il faut savoir que depuis une douzaine d'années, la neige est soufflée à la base de cet alignement d'arbres. Les sels de déglacage s'y sont accumulés avec les années et ont probablement modifié les propriétés du sol et, par conséquent, la disponibilité des éléments minéraux pour les arbres. Le long de la piste cyclable Christophe-Colomb, deux arbres sont présents, un érable de Norvège (*Acer platanoides*) et un érable argenté, qui sont en bonne santé.

SECTEUR ALIGNEMENT AVENUE DE LOUVAIN EST

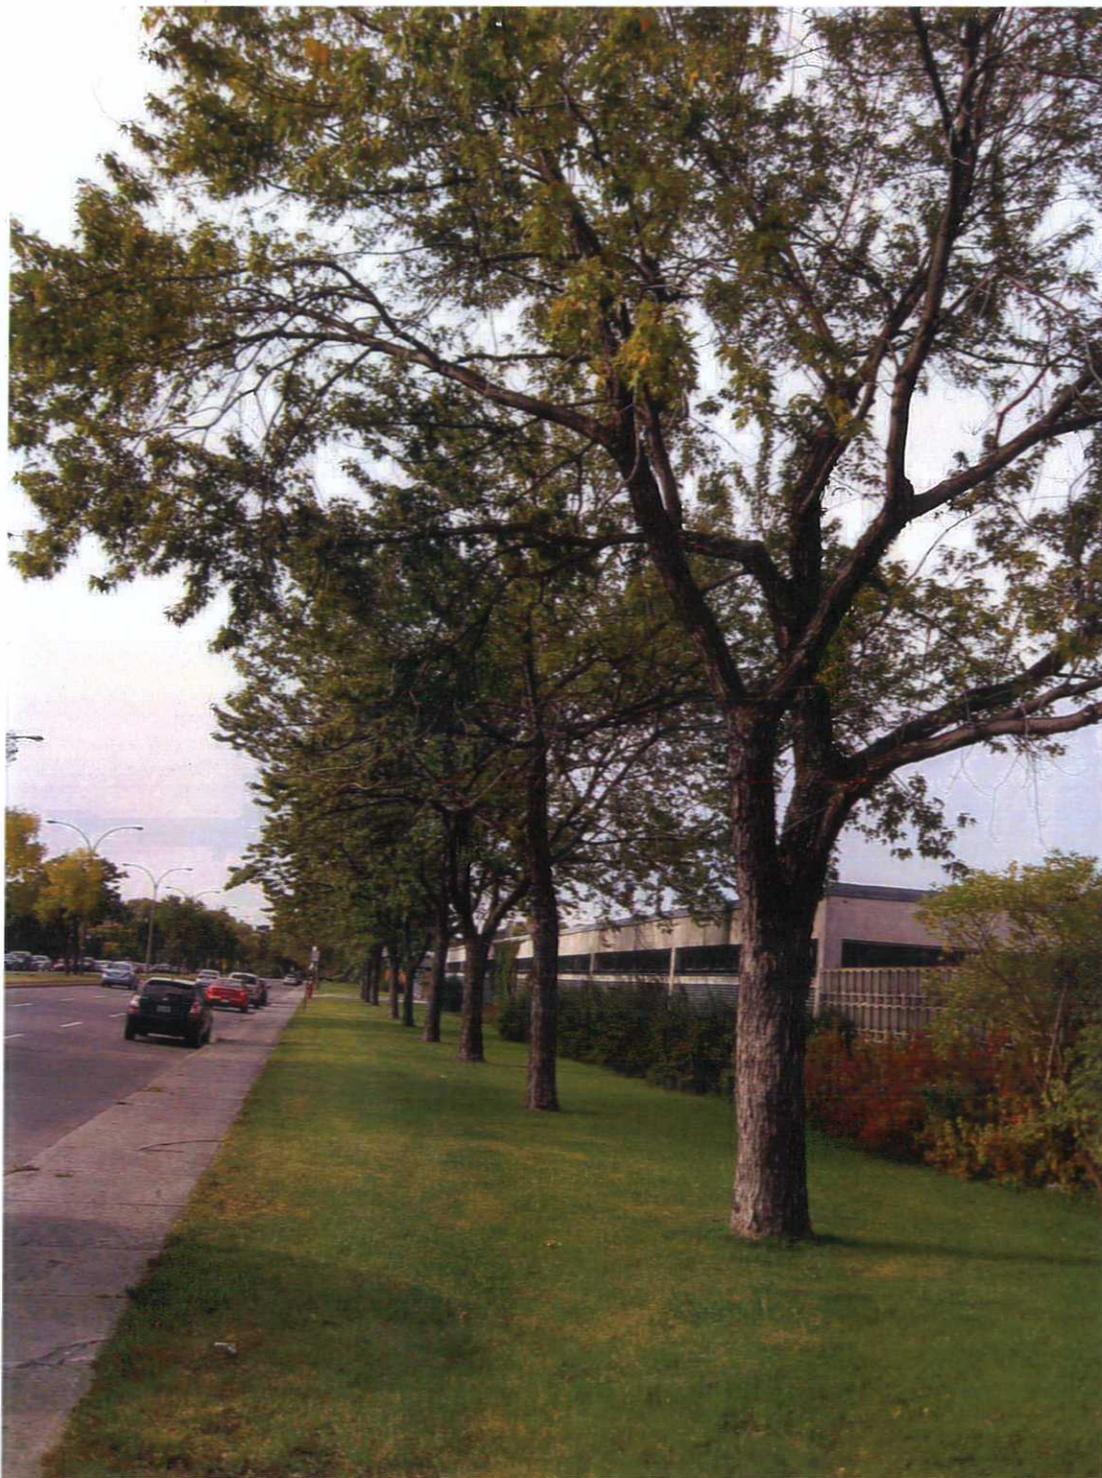
SECTEUR ALIGNEMENT AVENUE DE LOUVAIN EST

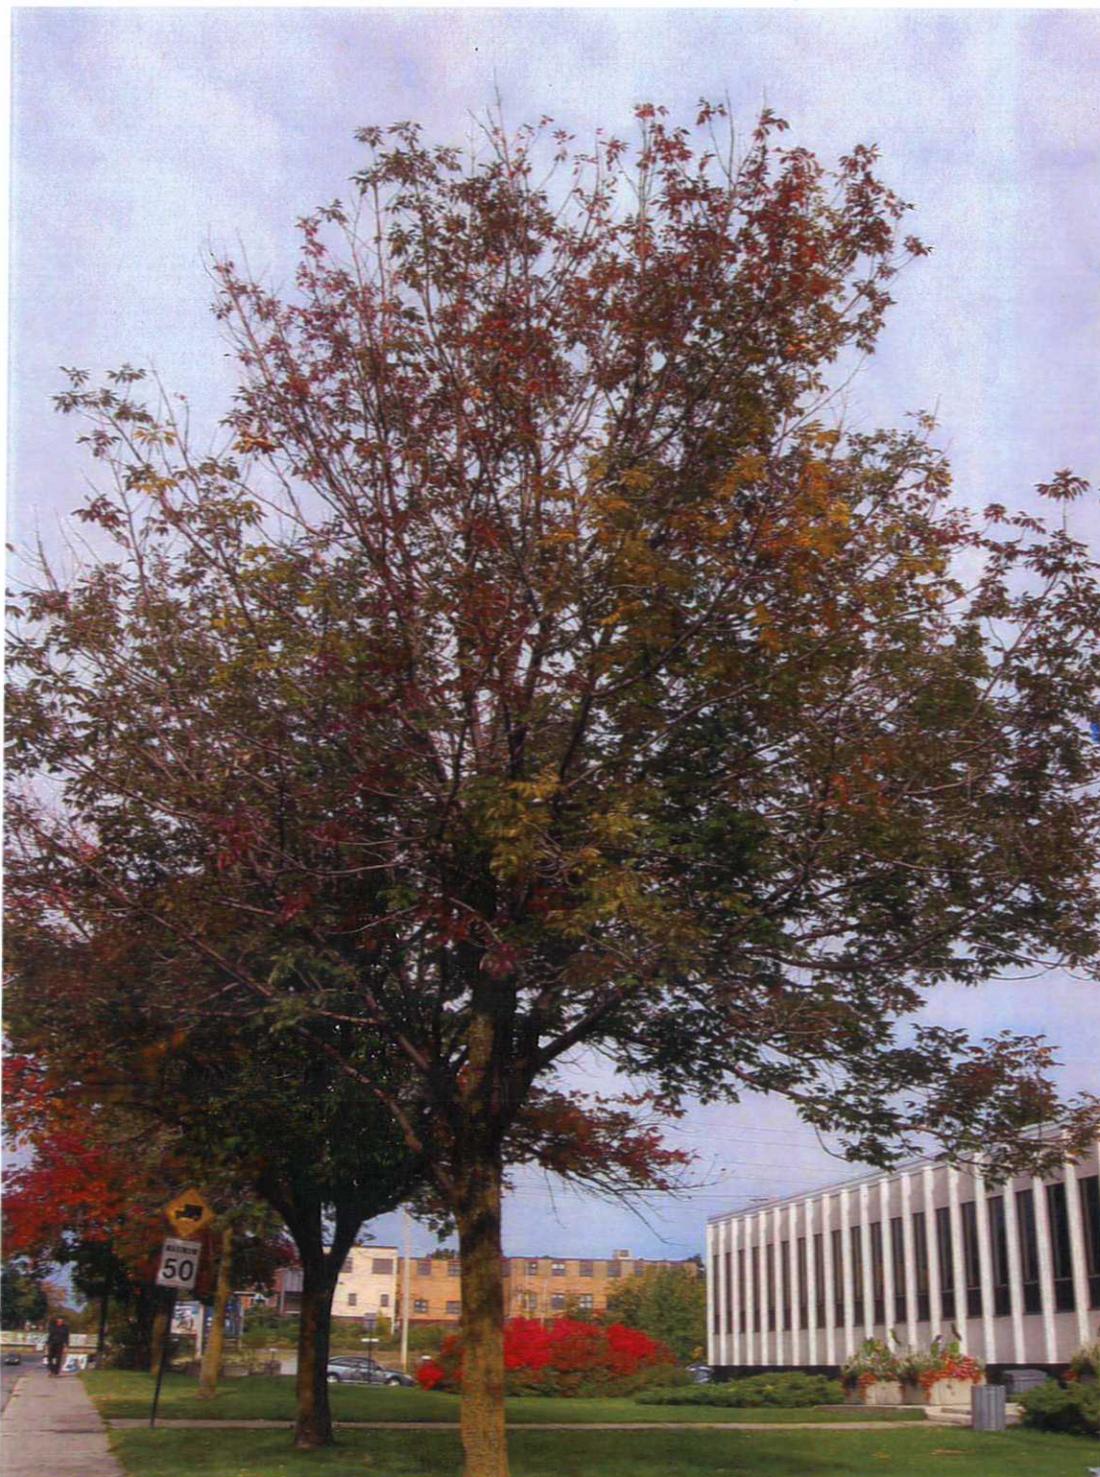
Sur la rue Saint-Hubert on retrouve 4 frênes d'Amérique (*Fraxinus americana*) et 1 frêne de Pennsylvanie (*Fraxinus pennsylvanica*) qui sont en bonne condition, contrairement aux 26 érables

SECTEUR ALIGNEMENT RUE SAINT-HUBERT

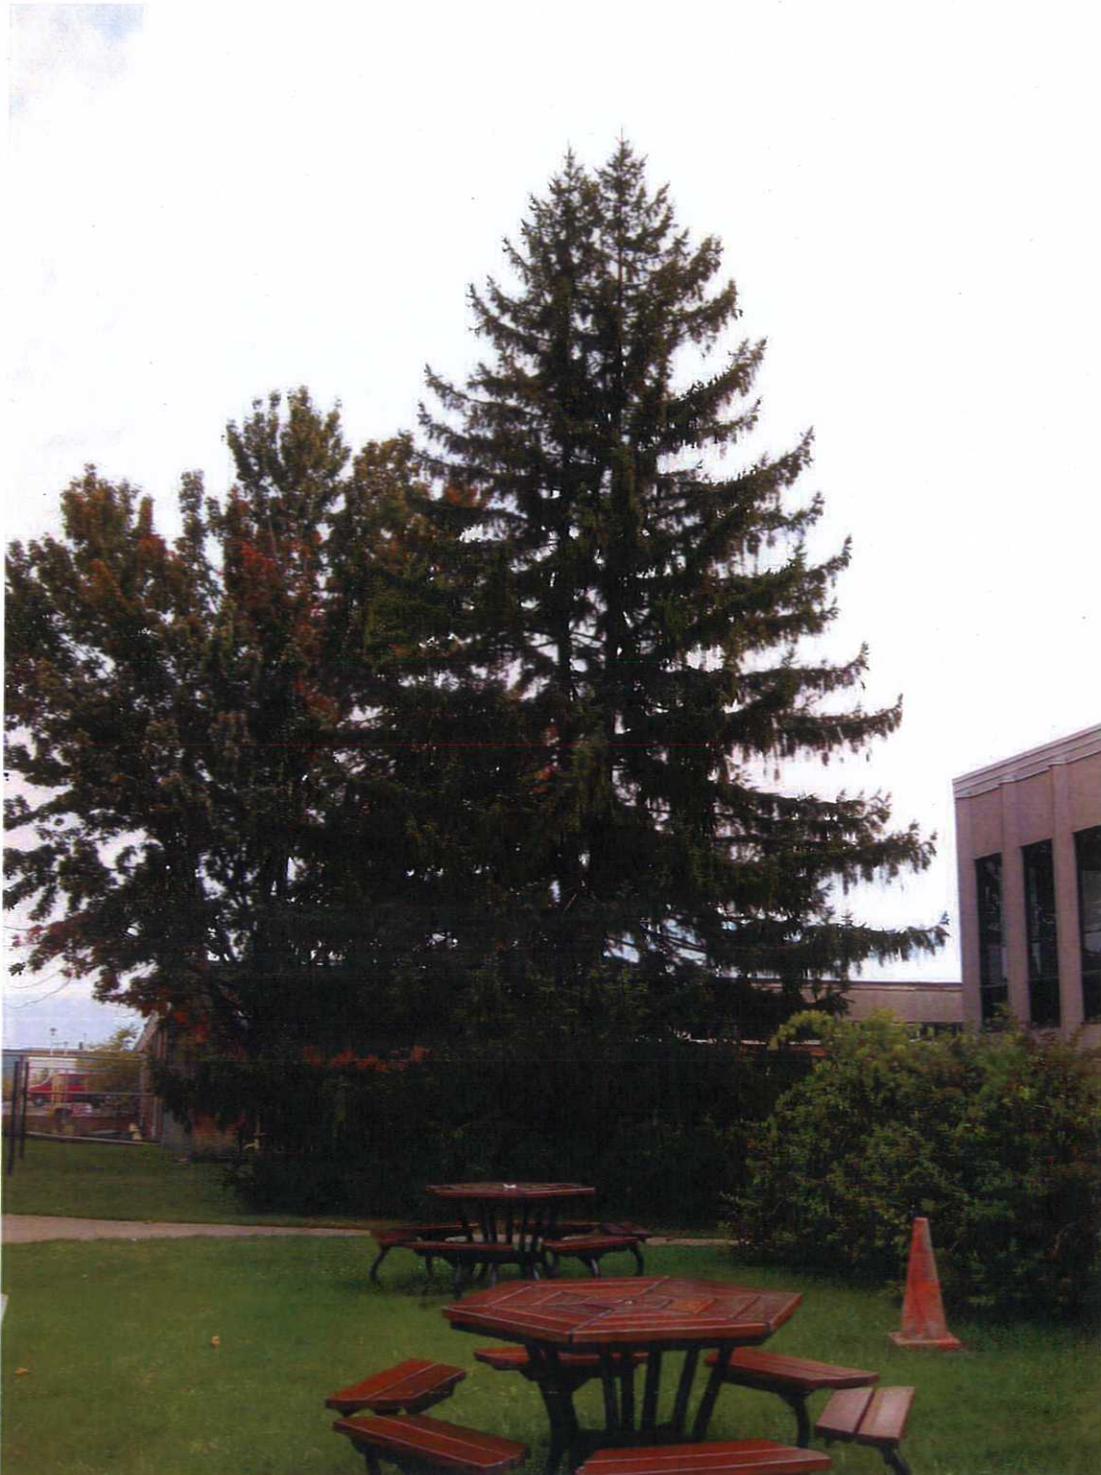
ÉPINETTE DE NORVÈGE REMARQUABLE (ABORDS DU 9515, RUE SAINT-HUBERT)

42	Épinette de Norvège (<i>Picea abies</i>)	52	E	S	E	AU	7,8	Coin N/E du 9515, St-Hubert	ARBRE EXCEPTIONNEL
43	Érable argenté (<i>Acer saccharinum</i>)	47	B	S	M	ES	8,5	Coin N/E du 9515, St-Hubert	
44	Frêne d'Amérique (<i>Fraxinus americana</i>)	18	B	S	M	ES	2,2	Cour arrière du magasin 1	
45	Orme d'Amérique (<i>Ulmus americana</i>)	27	B	S	M	AU	2,5	Cour arrière du magasin 1	
46	Frêne d'Amérique (<i>Fraxinus americana</i>)	18	B	S	M	AU	2,2	Cour arrière du magasin 1	
47	Frêne d'Amérique (<i>Fraxinus americana</i>)	20	M			AB	2,4	Cour arrière du magasin 1	
48	Frêne d'Amérique (<i>Fraxinus americana</i>)	23	B	S	F	ES	2,8	Cour arrière du magasin 1	
49	Orme de Sibérie (<i>Ulmus pumila</i>)	12	B	S	M	AU	1,1	Cour arrière du magasin 1	
50	Frêne d'Amérique (<i>Fraxinus americana</i>)	21	E	S	E	AU	2,6	Cour arrière du magasin 1	
51	Orme de Sibérie (<i>Ulmus pumila</i>)	16	B	DM	M	AU	1,5	Cour arrière du magasin 1	
52	Orme de Sibérie (<i>Ulmus pumila</i>)	29	B	DM	M	ES	2,7	Cour arrière du magasin 1

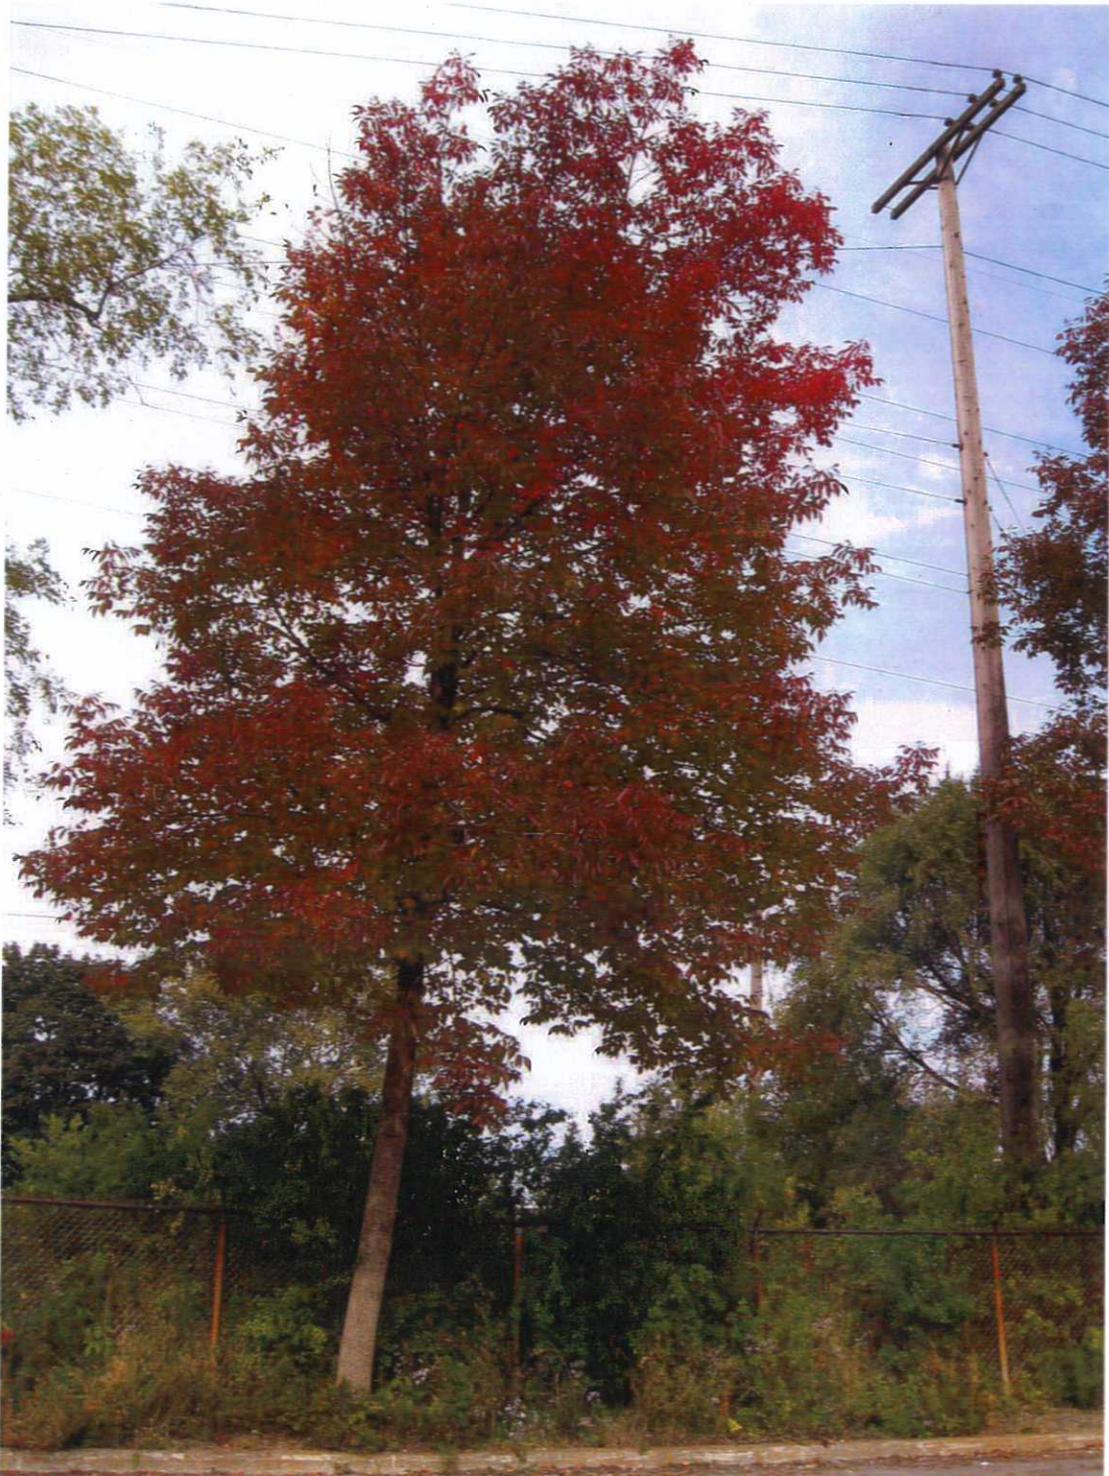
Aux limites des terrains occupés par les trois bâtiments de la Ville sont présents différents arbres qui ont été plantés : 14 frênes d'Amérique dans l'axe de la voie ferrée et 8 peupliers noirs d'Italie (*Populus nigra 'Italica'*) situés le long de l'avenue Christophe-Colomb. Ces peupliers sont des repousses de souche d'arbres abattus il y a quelques années, après que le chancre dothichizéen du peuplier (*Cryptodiaporthe populea*) ne les ait décimés. Les autres arbres de cette section sont des sauvageons de condition et de diamètre variables. Deux arbres méritent d'être sauvegardés dans le cadre du projet du réaménagement du site, soit 2 frênes d'Amérique qui sont de beaux spécimens.

FRÊNE D'AMÉRIQUE REMARQUABLE (PÉRIPHÉRIE DE LA COUR DE VOIRIE)

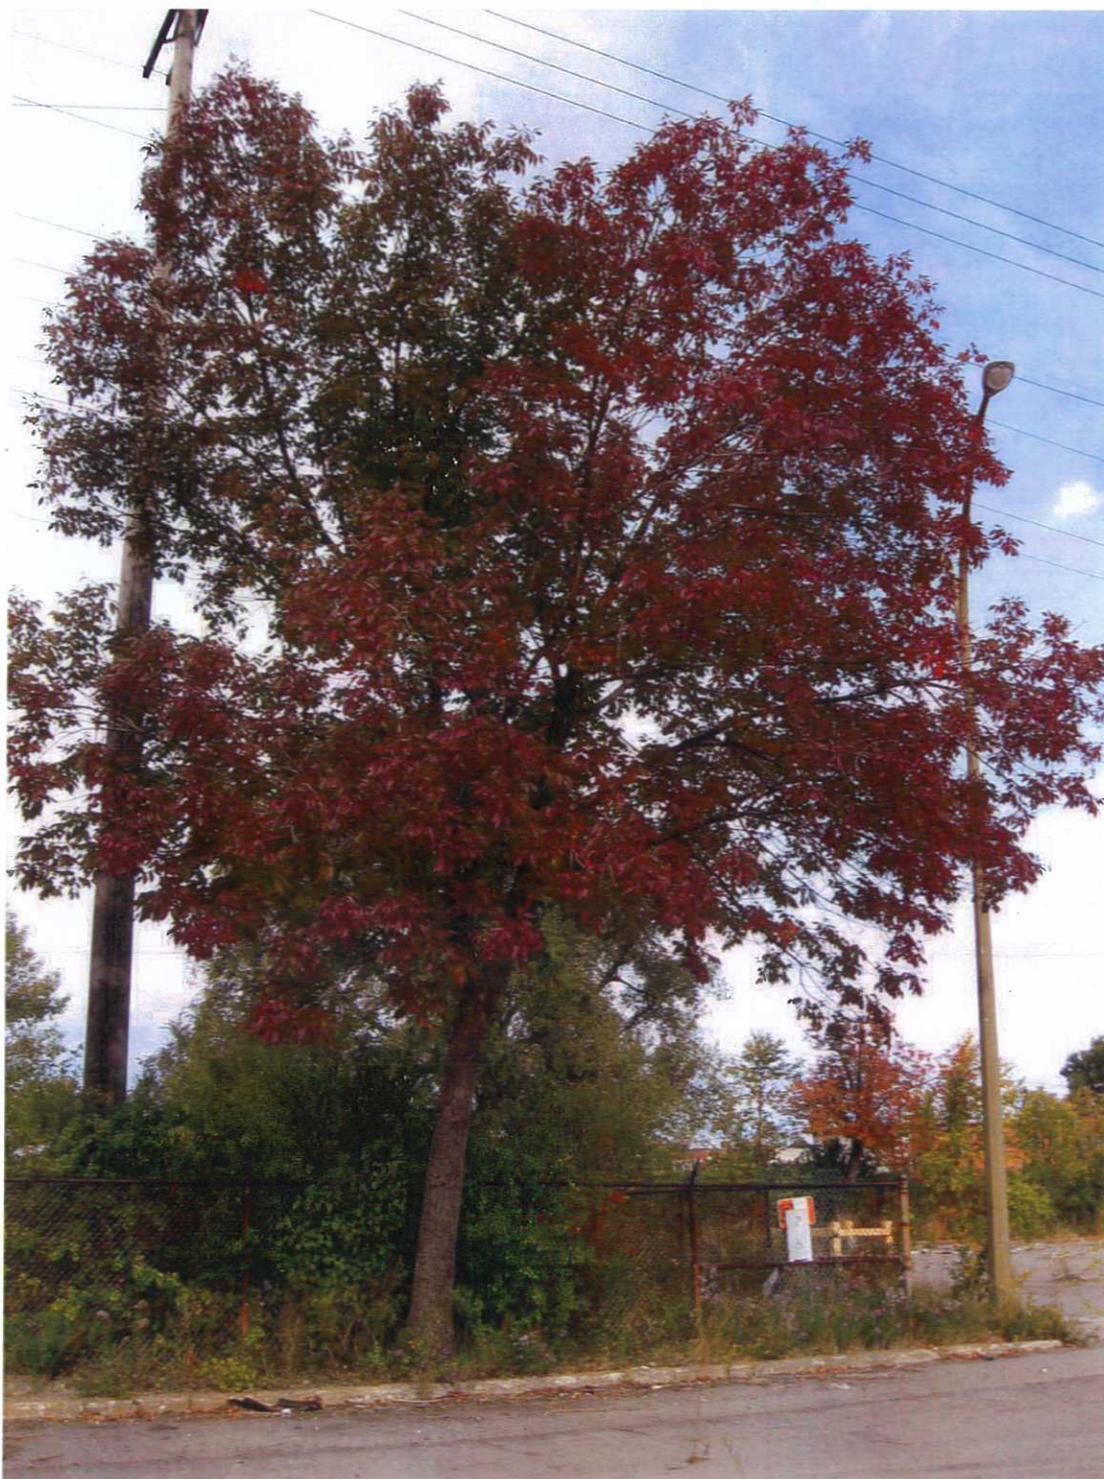
FRÊNE D'AMÉRIQUE REMARQUABLE (PÉRIPHÉRIE DE LA COUR DE VOIRIE)

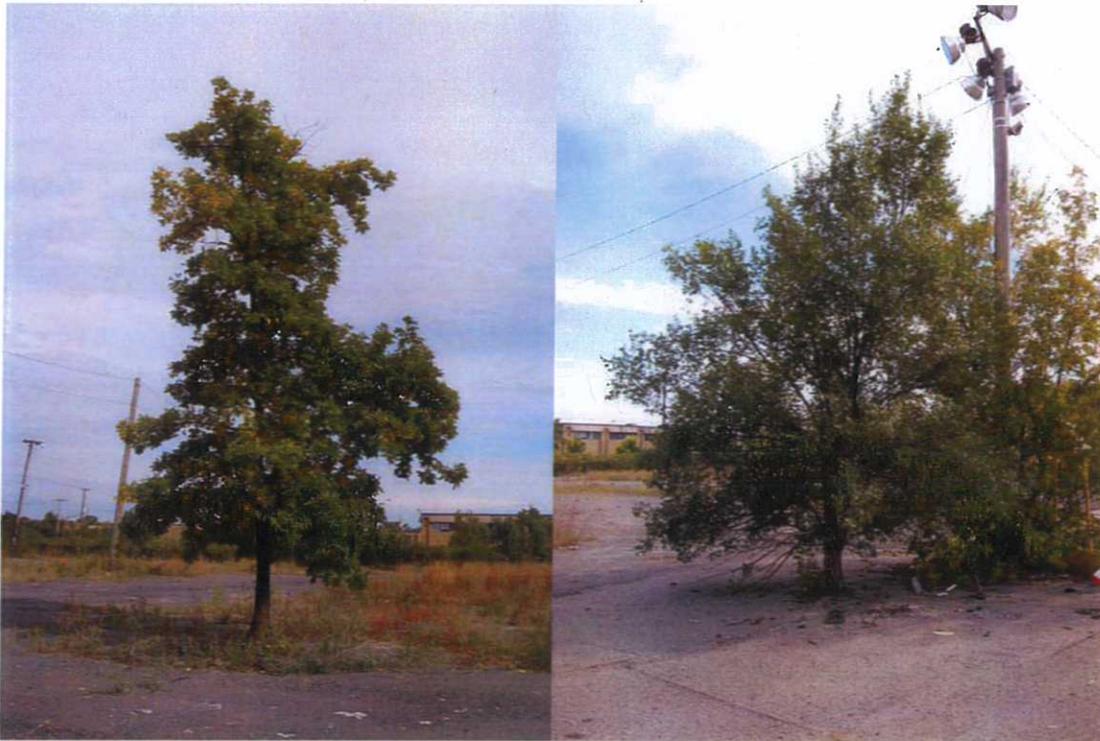
COUR INTÉRIEURE DE L'ANCIENNE FOURRIÈRE MUNICIPALE

Malgré les activités de l'ancienne fourrière municipale, quelques ormes de Sibérie (*Ulmus pumila*) et un peuplier deltoïdes (*Populus deltoides*) ont réussi à s'implanter dans ce milieu inhospitalier (gravier, asphalte) ou encore sont, comme un caryer cordiforme (*Carya cordiformis*) inventorié, les derniers témoins d'un passé pas si lointain où le secteur était encore une forêt appartenant au domaine climacique de l'érablière à caryer cordiforme.

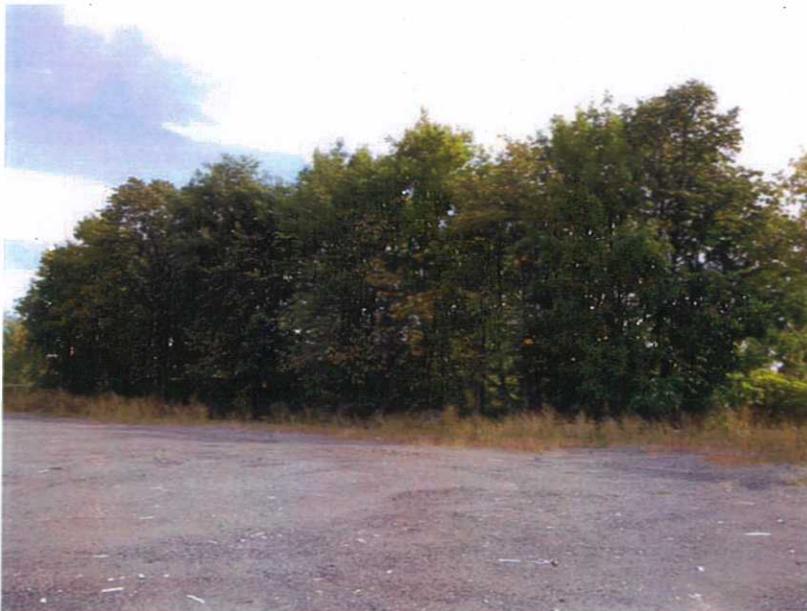
SECTION DU BOISÉ

Dans le prolongement de la butte décrite précédemment est présent un petit joyau méconnu, soit un restant de l'ancienne forêt qui peuplait le quartier, il y a moins de 50 ans. Ceinturé par le Nord et l'Est de dépôts de toutes sortes provenant de la fourrière (surtout de la pierres concassées) et par

l'Ouest et le Sud par un chemin de service et une clôture, ce boisé est composé de plusieurs essences d'arbres caractéristiques de l'érablière à caryer cordiforme. Un seul érable à sucre (*Acer saccharum*) a été inventorié, mais quelques petits plants étaient présents dans une portion du boisé. Il est possible que tous les érables à sucre qui étaient présents avant la construction de la fourrière aient été abattus pour le bois chauffage. Les 59 arbres du boisé se répartissent comme suit : 34 tilleuls d'Amérique (*Tilia americana*); 22 caryers cordiformes; 1 érable à sucre; 1 orme rouge (*Ulmus rubra*); 1 érable noir (*Acer nigrum*). Ce dernier arbre permettrait à lui seul de justifier la conservation intégrale du boisé. La loi sur les espèces menacées ou vulnérables (L.R.Q., chapitre E-12.01), relevant du ministère du développement durable, de l'environnement et des parcs, qui vise à protéger l'environnement des végétaux à statut précaire, pourrait éventuellement obliger notre arrondissement à prendre action en ce sens. En effet, l'érable noir est susceptible d'être désigné comme plante menacée ou vulnérable. Une autre essence très peu usitée est l'orme rouge. Ce type d'orme peut être atteint par la maladie hollandaise de l'orme (*Ophiostoma novo-ulmi*), mais l'arbre observé était en bonne condition, contrairement à un plus gros individu sur le site atteint de cette maladie, qui était mort et écorcé.

L'ensemble des arbres du boisé sont en bonne condition, malgré la présence de plusieurs écureuils qui profitent de la forte concentration de caryers (arbres à noix). Ces rongeurs dénudent certaines branches pour la confection de leur nid et causent ainsi des dommages partiels à la ramure des arbres. En sous étage quelques arbustes et plantes herbacées, également caractéristiques de l'érablière à caryer cordiforme, ont pu être observés. En annexe on retrouve une liste partielle de ces végétaux.

Pour le boisé, on doit prévoir des moyens de protection encore plus grands car c'est un milieu naturel que l'on veut préserver avec l'ensemble de ses caractéristiques écologiques. Une zone tampon doit d'abord être définie, puis on doit restreindre l'accès à cet espace vert en le clôturant de façon permanente pendant toute la durée des travaux d'aménagement. Le drainage en pourtour du boisé doit être soigneusement étudié pour ne pas le modifier et par exemple l'assécher à long terme. Dans une seconde étape qui ne serait réalisée qu'après la toute fin des travaux d'aménagement, une remise en condition des différentes strates pourrait être effectuée en retirant du site le plus de matériel de remblai possible, en éliminant les végétaux exogènes comme le nerprun cathartique (*Rhamnus cathartica*) et en effectuant des plantations visant à densifier le couvert forestier.

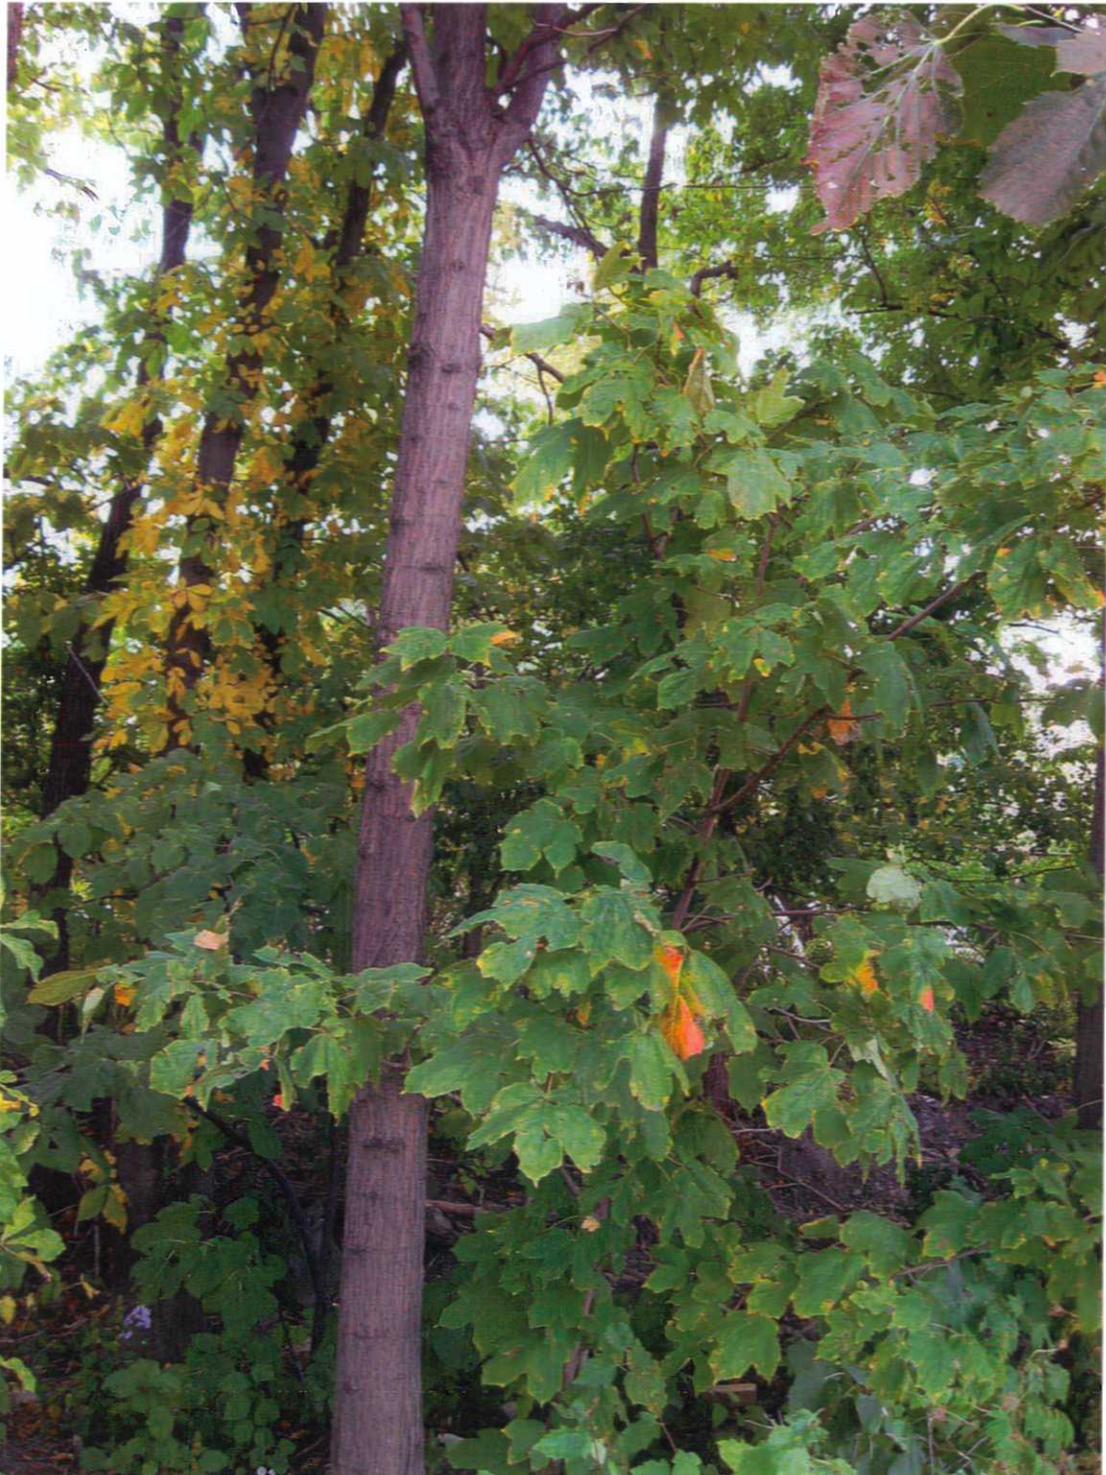
ÉRABLE NOIR – ARBRE RARE (SECTION DU BOISÉ)

#	ESSENCE	DHP (cm)	SANTÉ	STRUCTURE	VIGUEUR	ACTION	ZPO (m)	SECTEUR	REMARQUES
125	Caryer cordiforme (<i>Carya cordiformis</i>)	14	E	S	E	AU	2,1	Boisé	
126	Tilleul d'Amérique (<i>Tilia americana</i>)	15-22	D 20%	S	F	ES	4,1	Boisé	
127	Érable noir (<i>Acer nigrum</i>)	18--5	D 5%	S	E	ES	2,9	Boisé	ARBRE RARE QUÉBEC
128	Tilleul d'Amérique (<i>Tilia americana</i>)	36-31	D 5%	S	E	ES	7,2	Boisé	
129	Tilleul d'Amérique (<i>Tilia americana</i>)	20	B	S	E	ES	3,0	Boisé	
130	Tilleul d'Amérique (<i>Tilia americana</i>)	24-17-10	D 5%	S	F	ES	4,7	Boisé	
131	Tilleul d'Amérique (<i>Tilia americana</i>)	28-32	B	S	E	ES	6,5	Boisé	
132	Tilleul d'Amérique (<i>Tilia americana</i>)	27	D 10%	S	F	ES	4,1	Boisé	
133	Tilleul d'Amérique (<i>Tilia americana</i>)	21	B	S	E	AU	3,2	Boisé	
134	Caryer cordiforme (<i>Carya cordiformis</i>)	24	D 5%	S	E	ES	3,6	Boisé	
135	Caryer cordiforme (<i>Carya cordiformis</i>)	13	B	S	E	AU	2,0	Boisé	
136	Érable à sucre (<i>Acer saccharum</i>)	27	B	S	E	AU	4,1	Boisé	UNIQUE

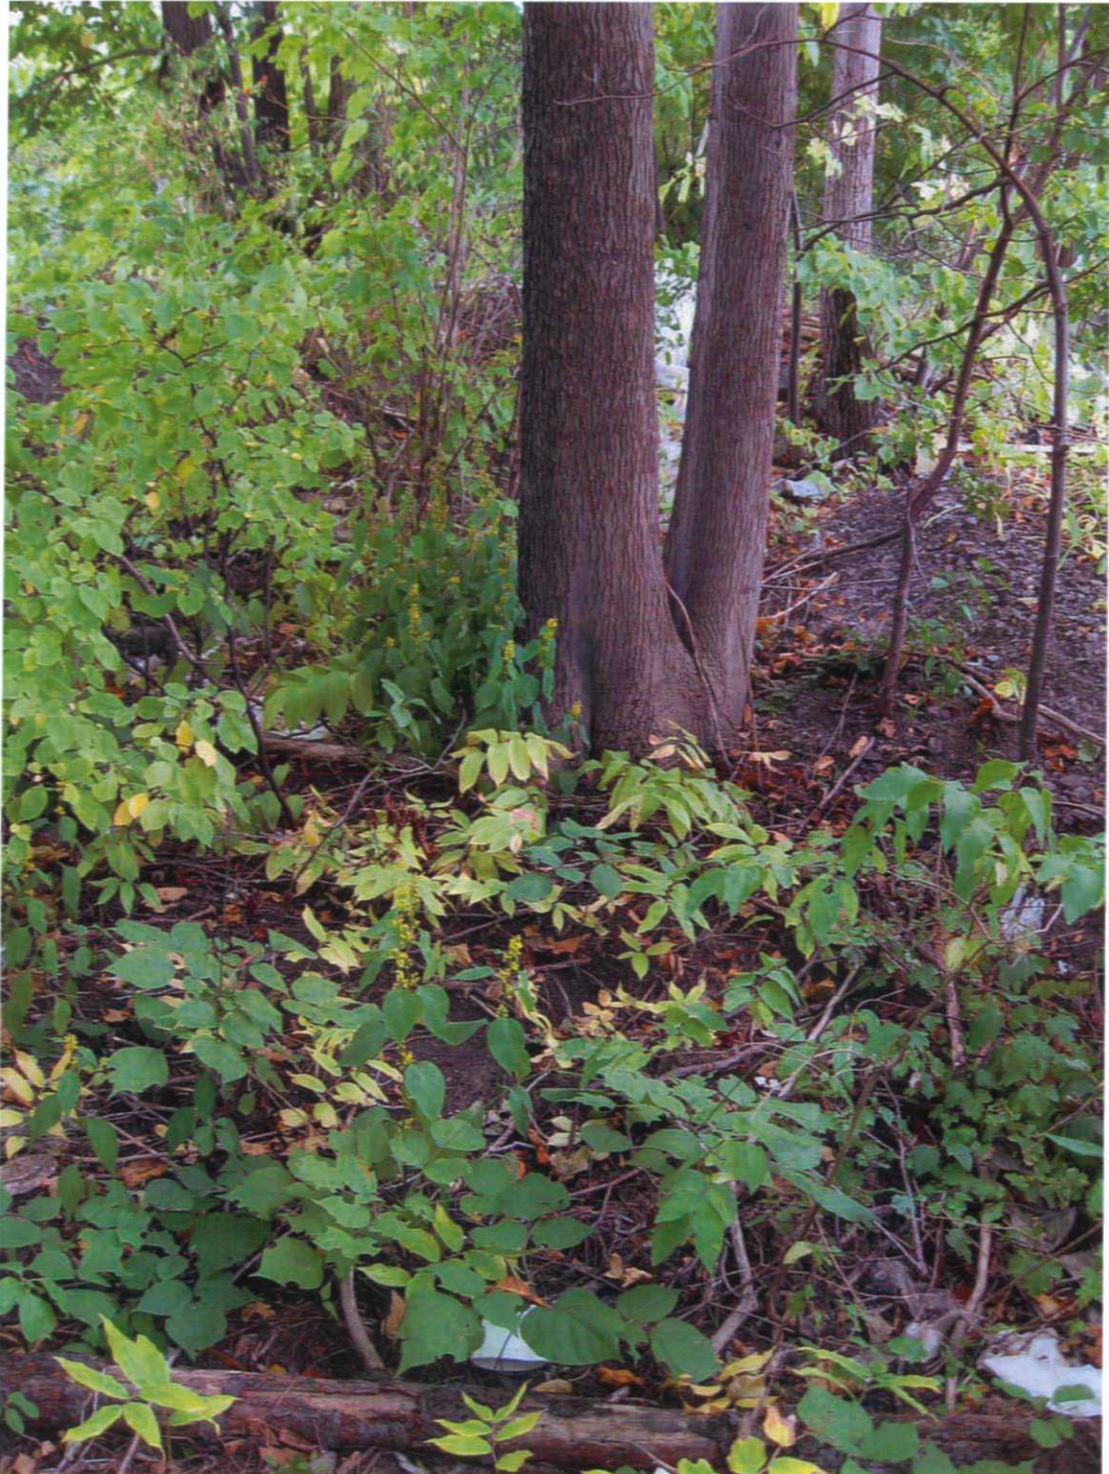
STRATES ARBUSTIVE ET HERBACÉE (SECTION DU BOISÉ)
