ÉTUDE DE LA TRANSFORMATION DE L'ÉGLISE ERSKINE and AMERICAN

LE NOUVEAU PAVILLON D'ART CANADIEN

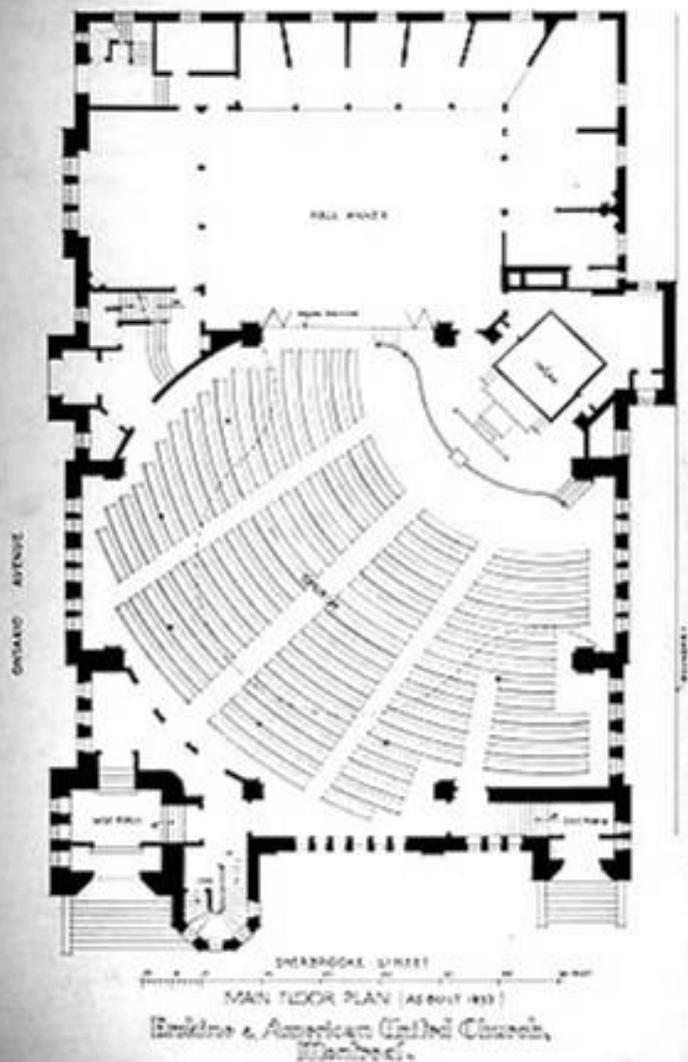
Plan d'origine de l'église Erskine United
1893-94

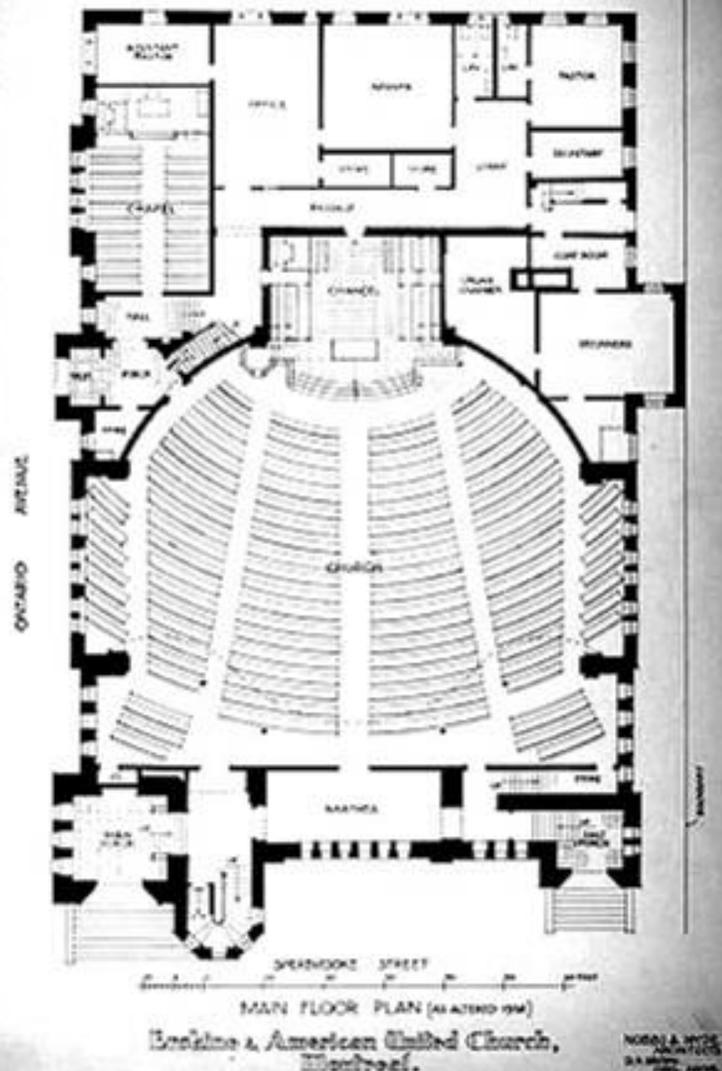
Plan proposé par Percy Nobbs pour la
modification de 1937-38

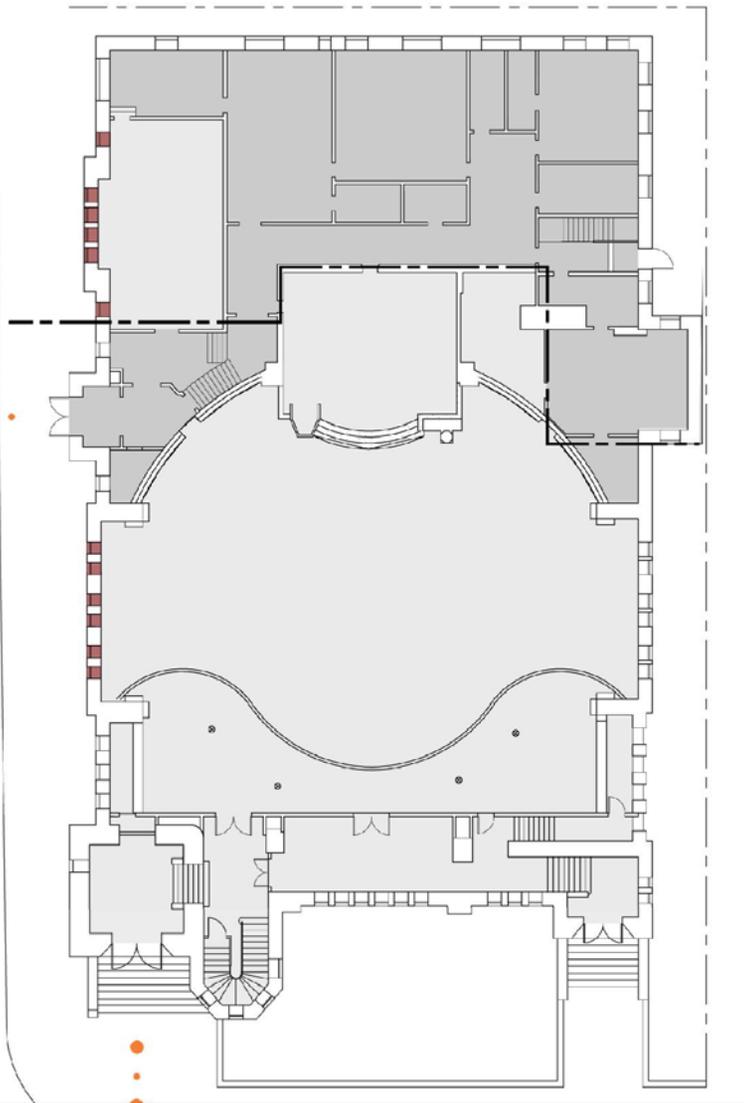
Plan existant du rez-de-chaussée

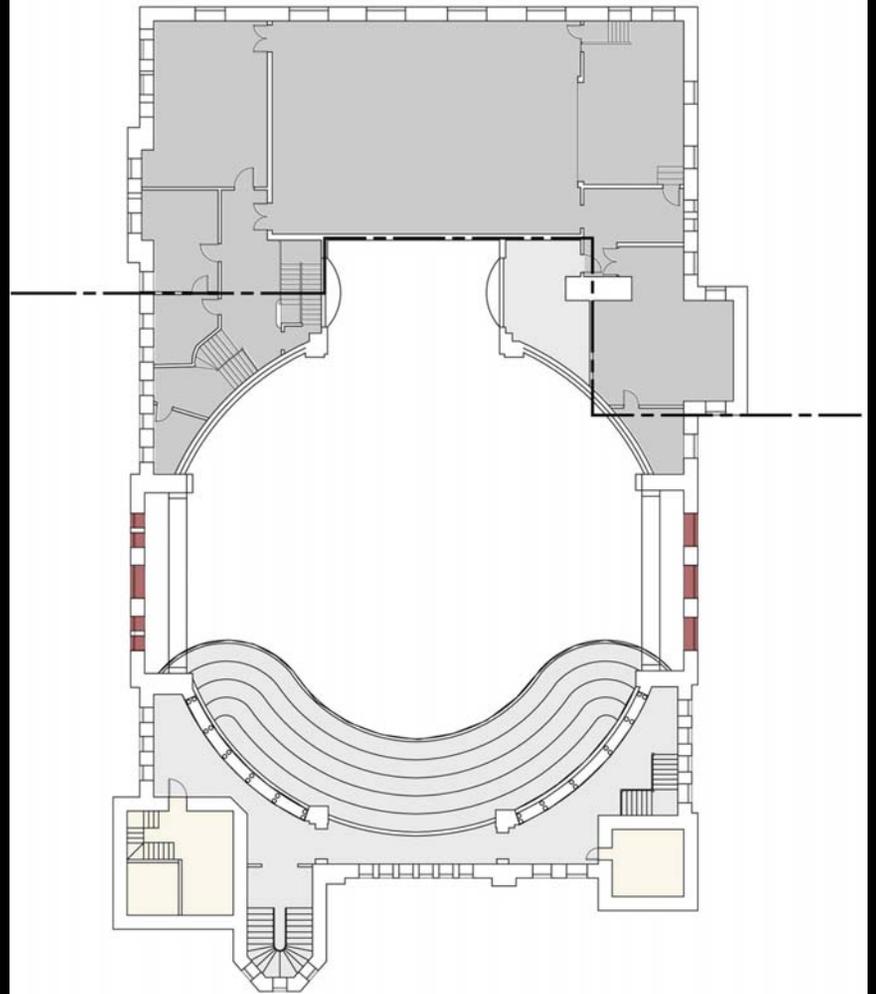
Plan existant du 2ième étage

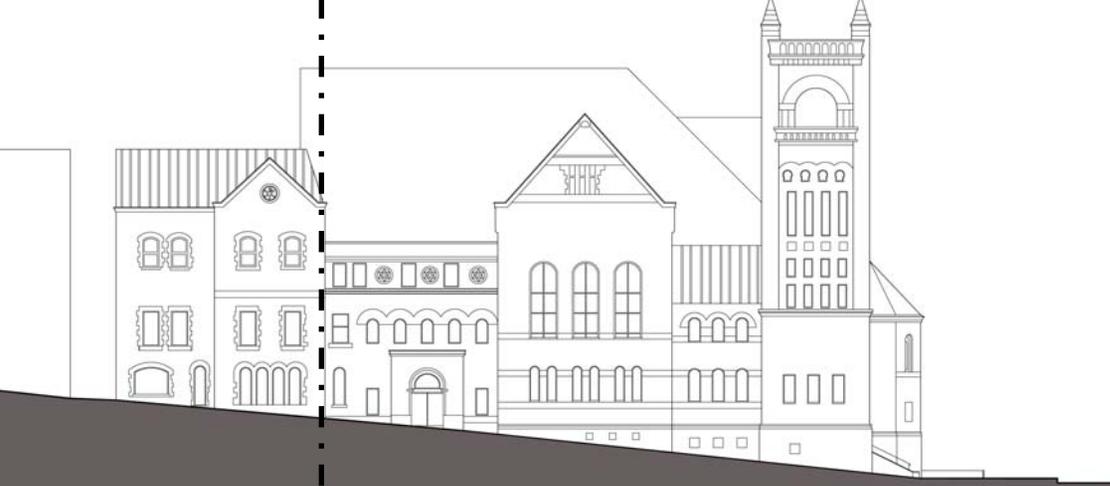
Élévation existante de l'avenue du Musée

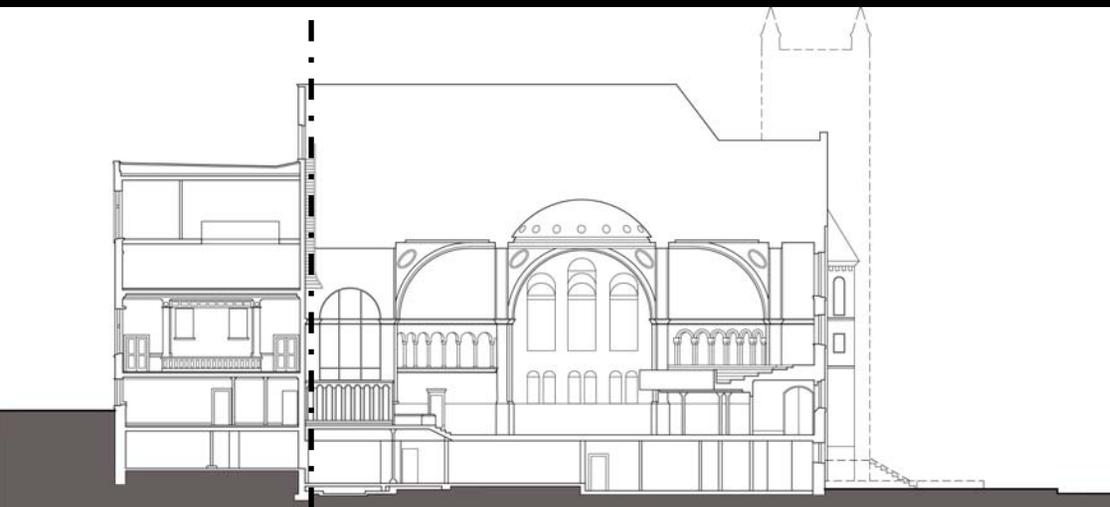
Coupe existante longitudinale

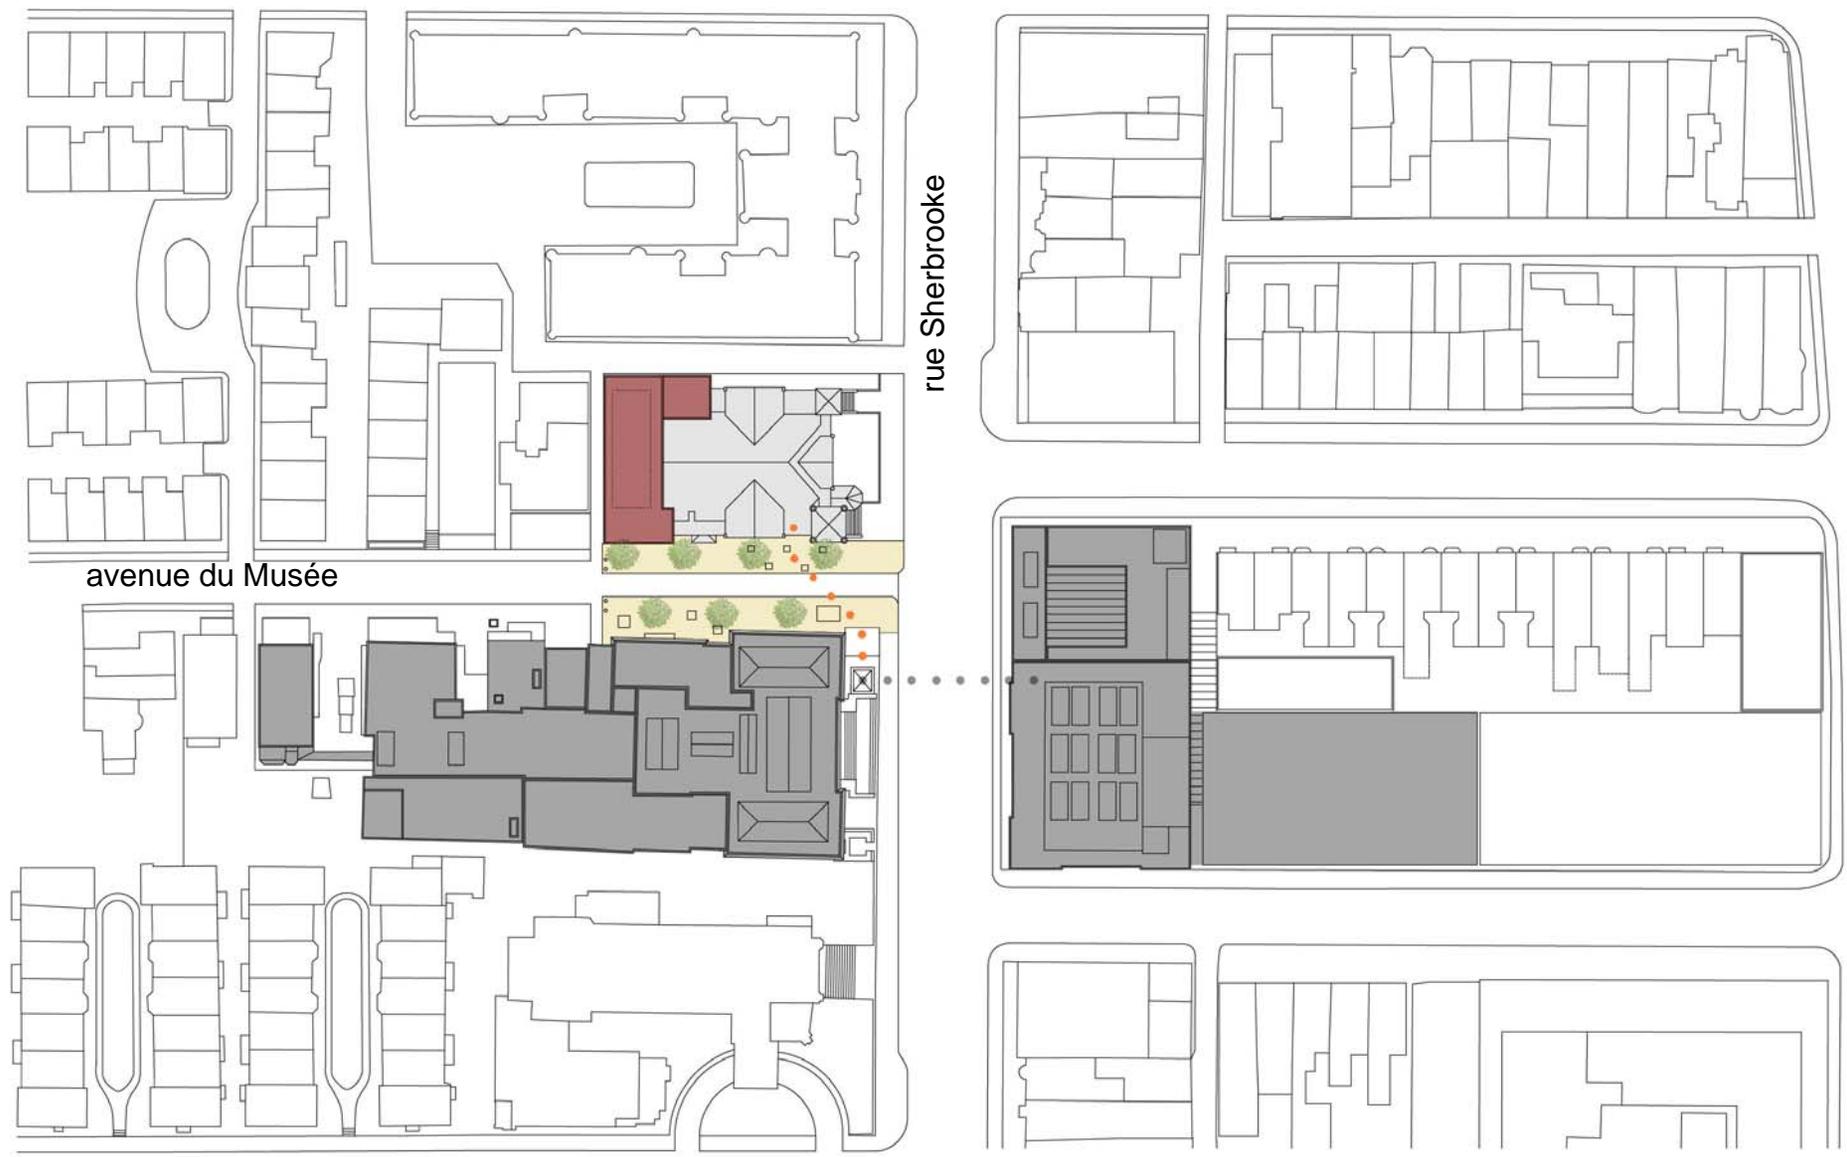
Plan des pavillons du Musée

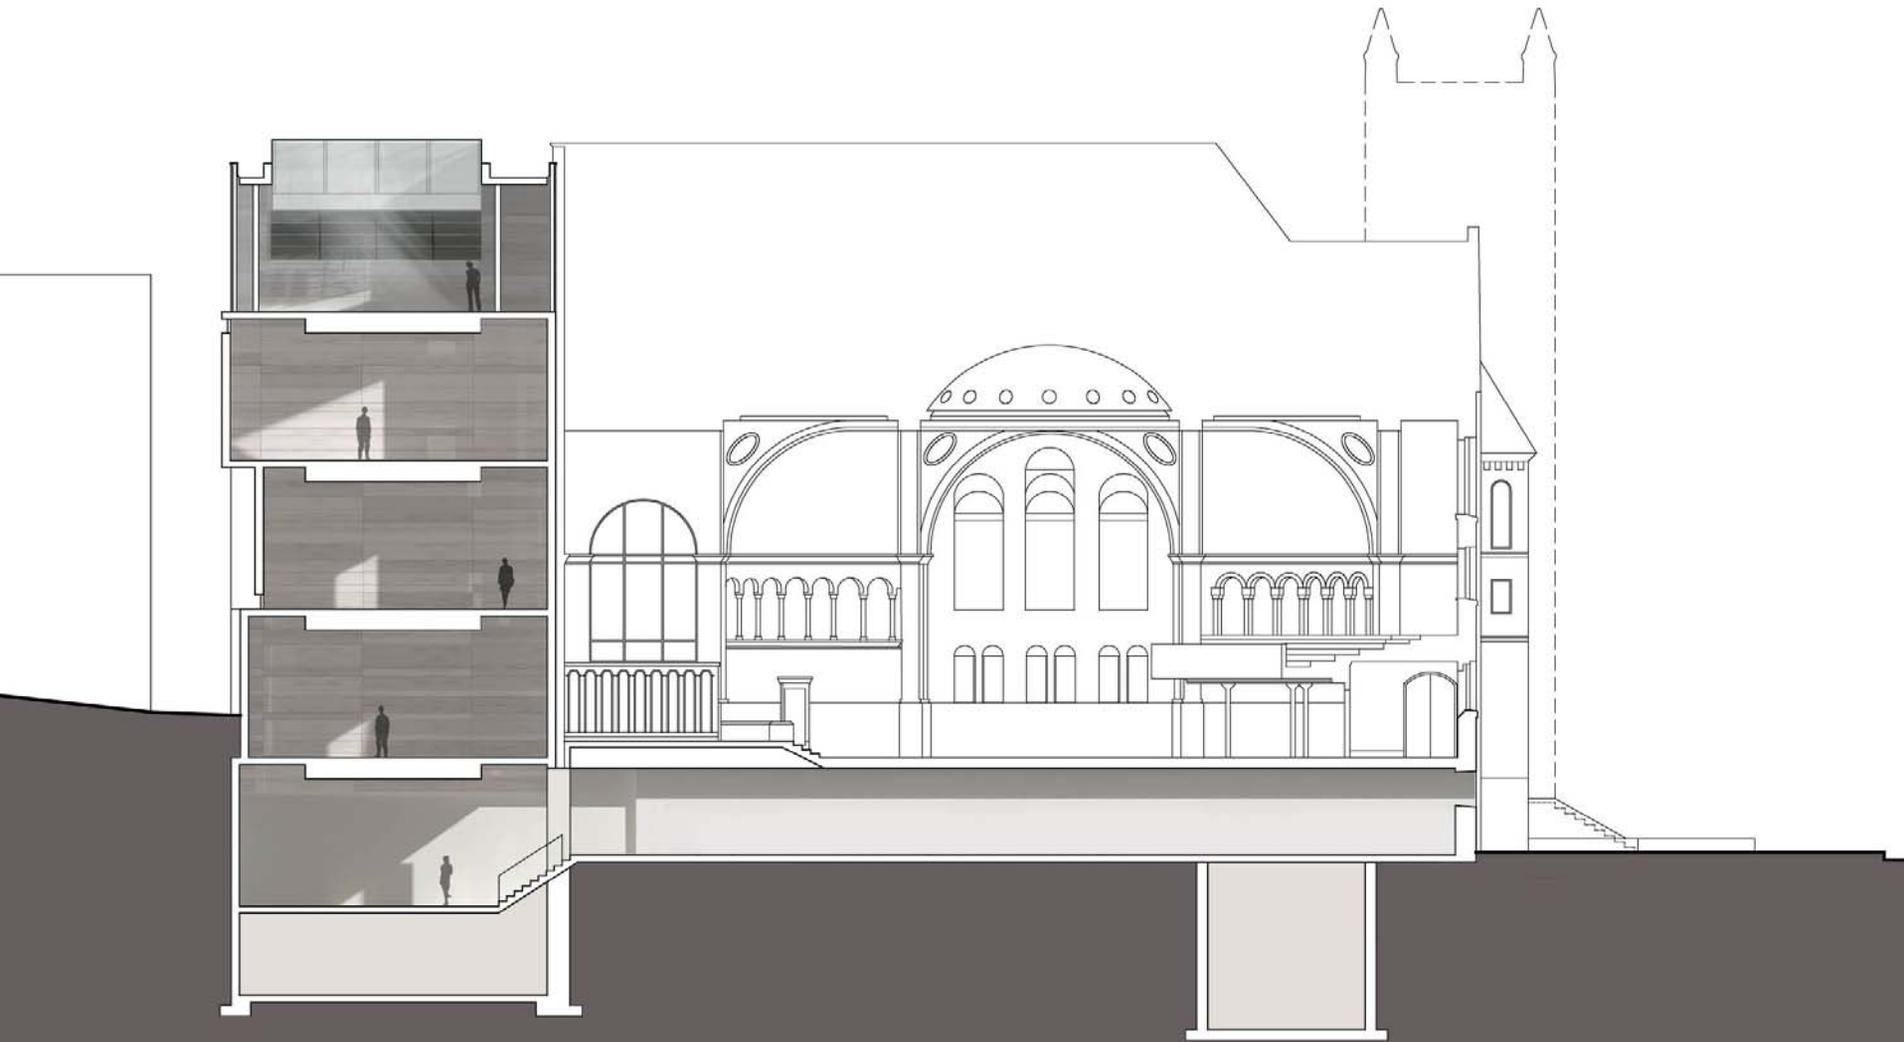
Nouvelle coupe longitudinale

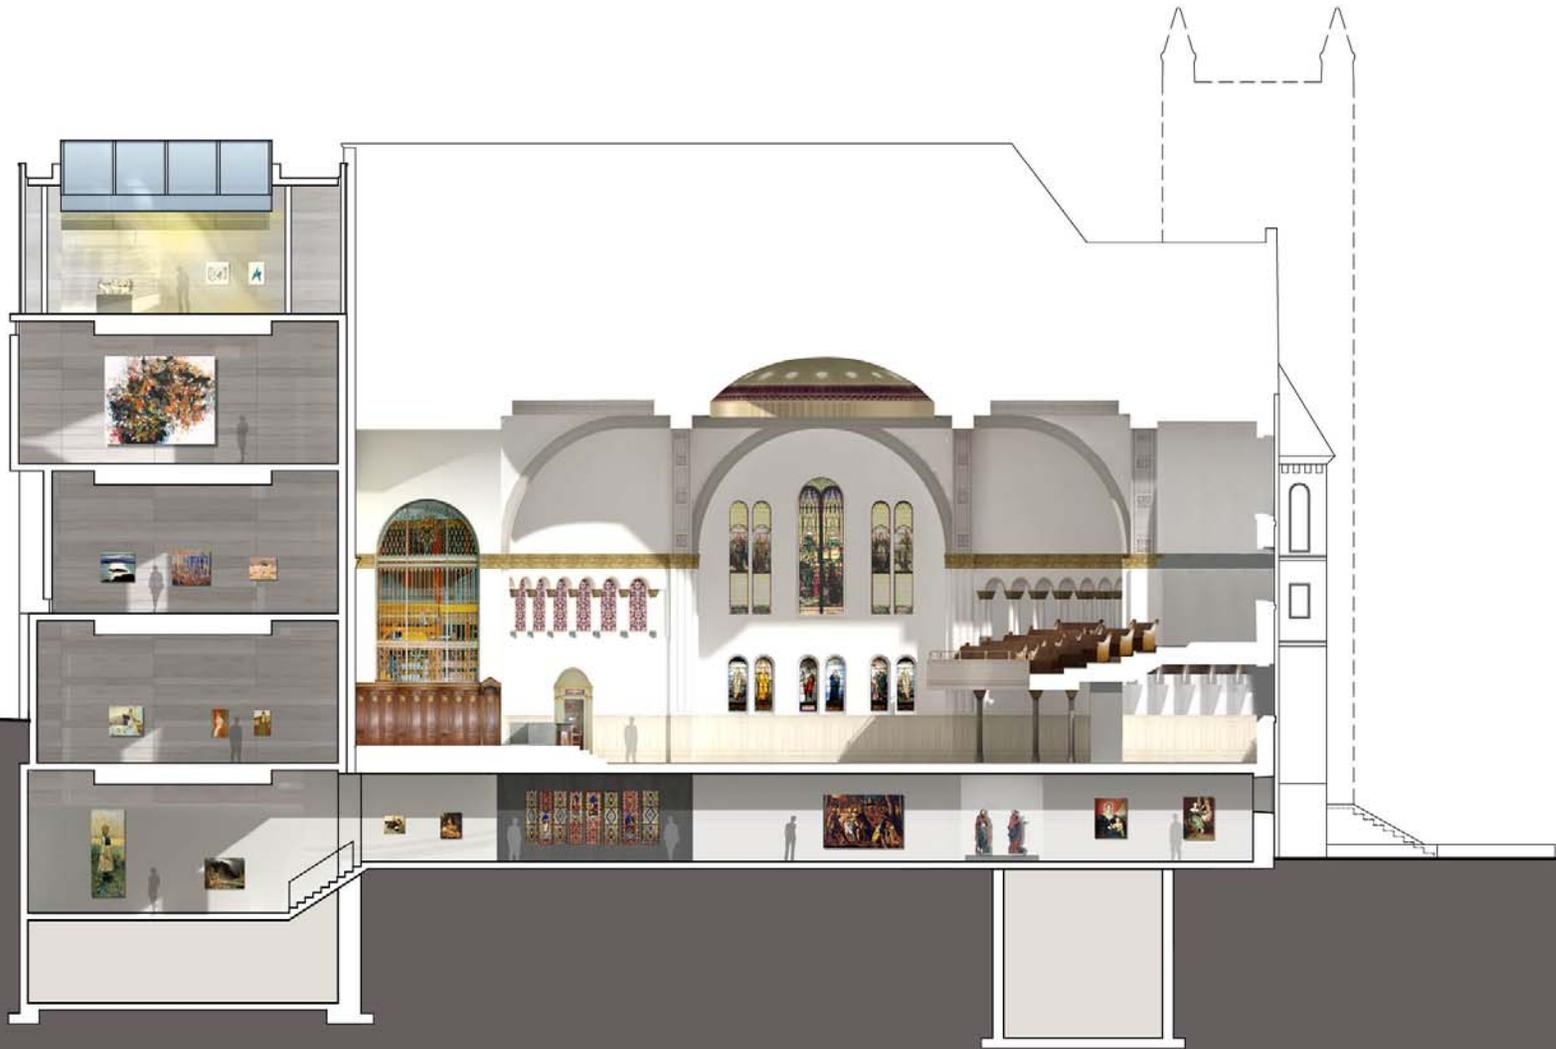
Coupe thématique

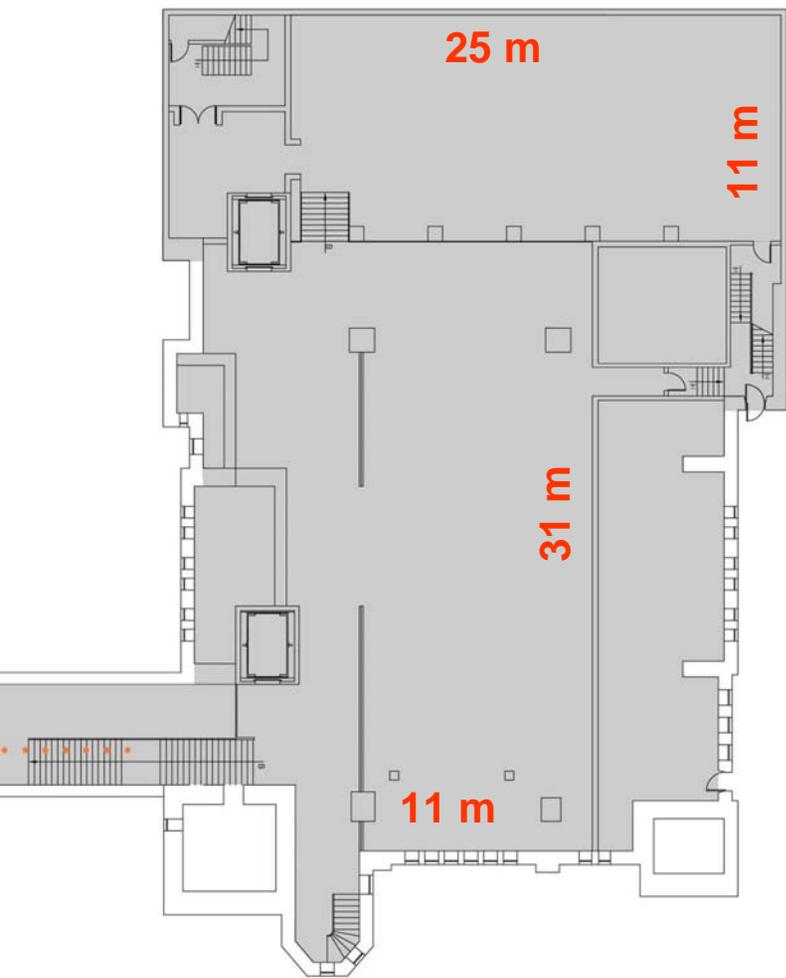
Plan du sous-sol
De la colonie française à 1880
659 m²

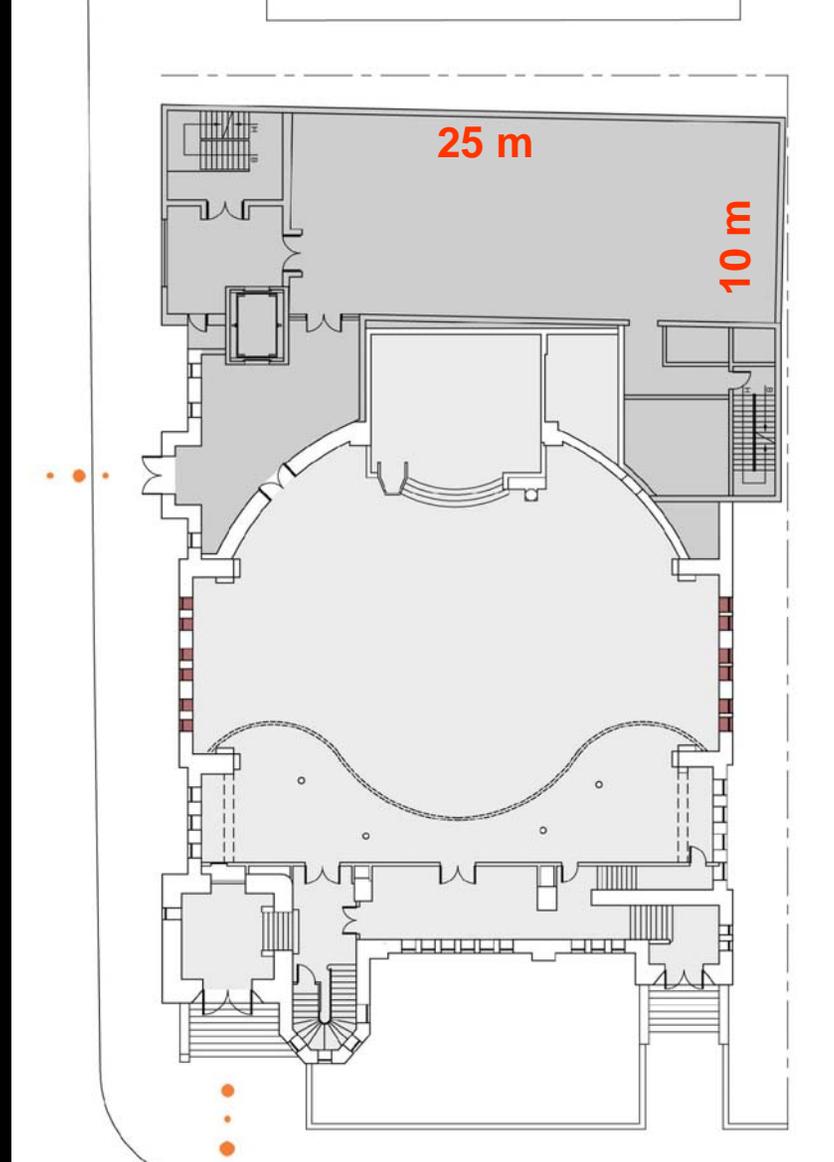
Plan rez-de-chaussée
L'époque des salons 1880 à 1920
262 m²

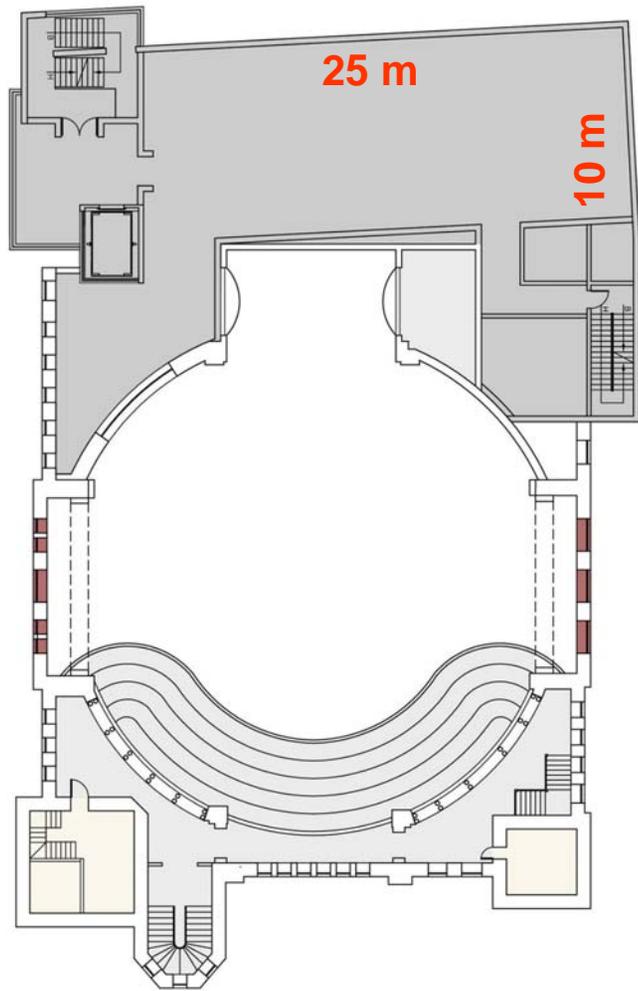
Plan du 2ième étage
Les débuts de la modernité 1920 à 1948
301 m²

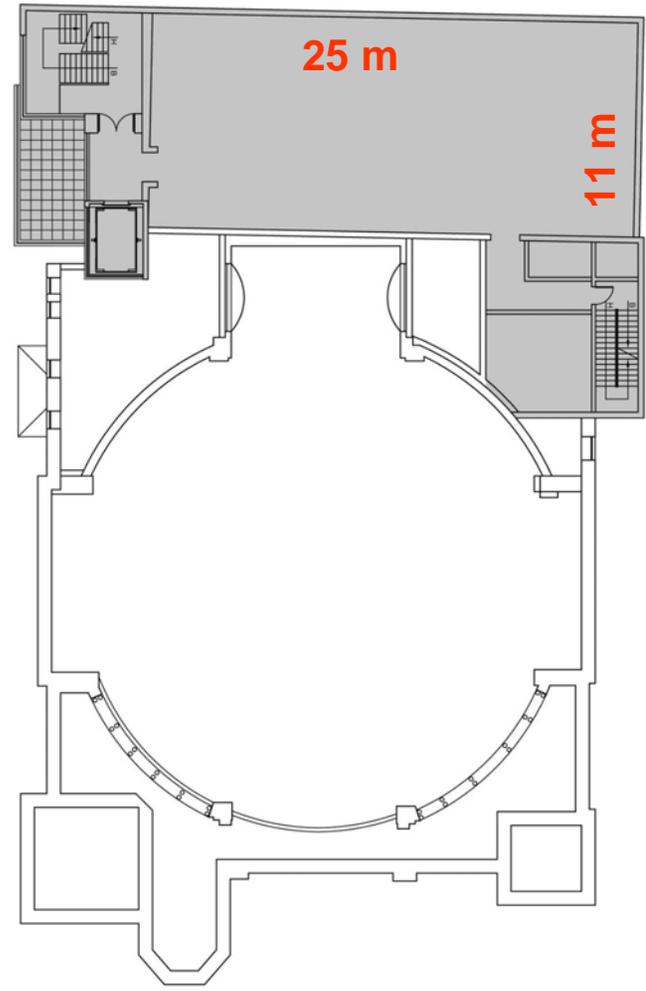
Plan 3ième étage
La modernité
268 m²

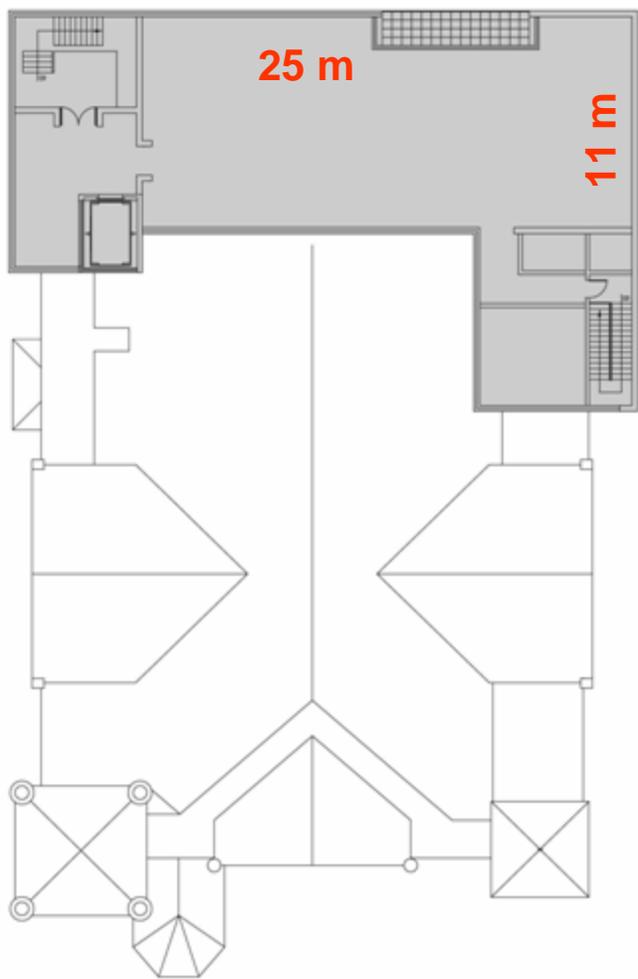
Plan du 4ième étage
L'art Inuit et Amérindien
260 m²

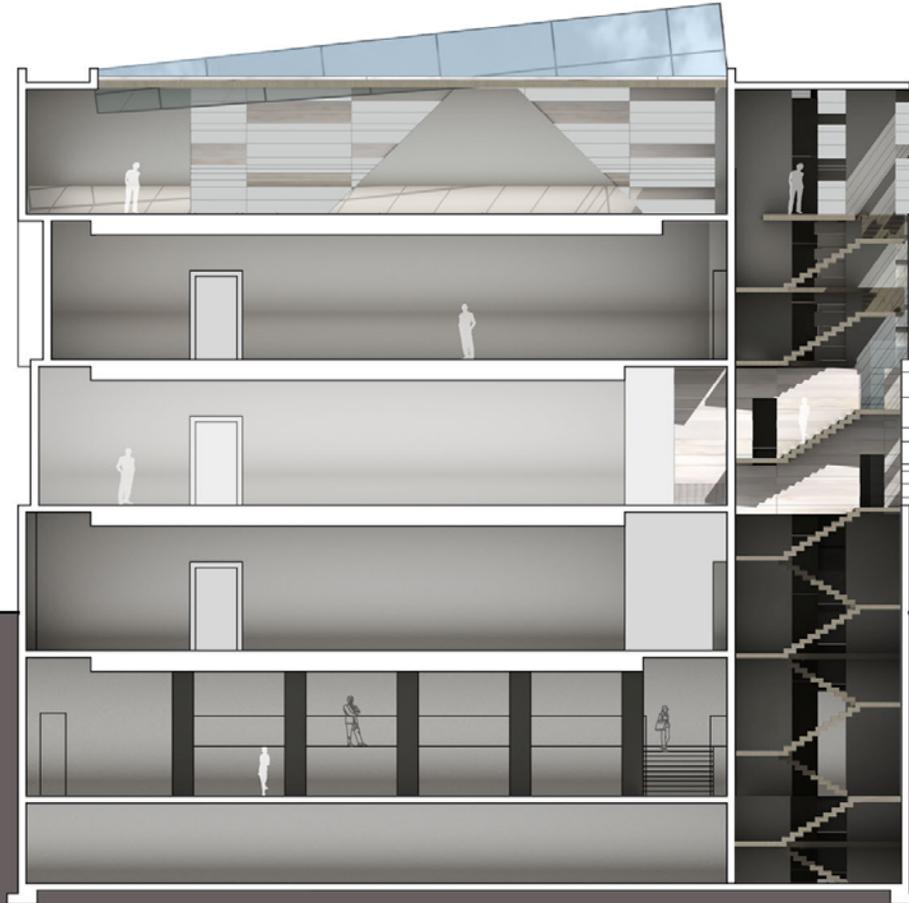
Coupe à travers la circulation et les salles d'exposition

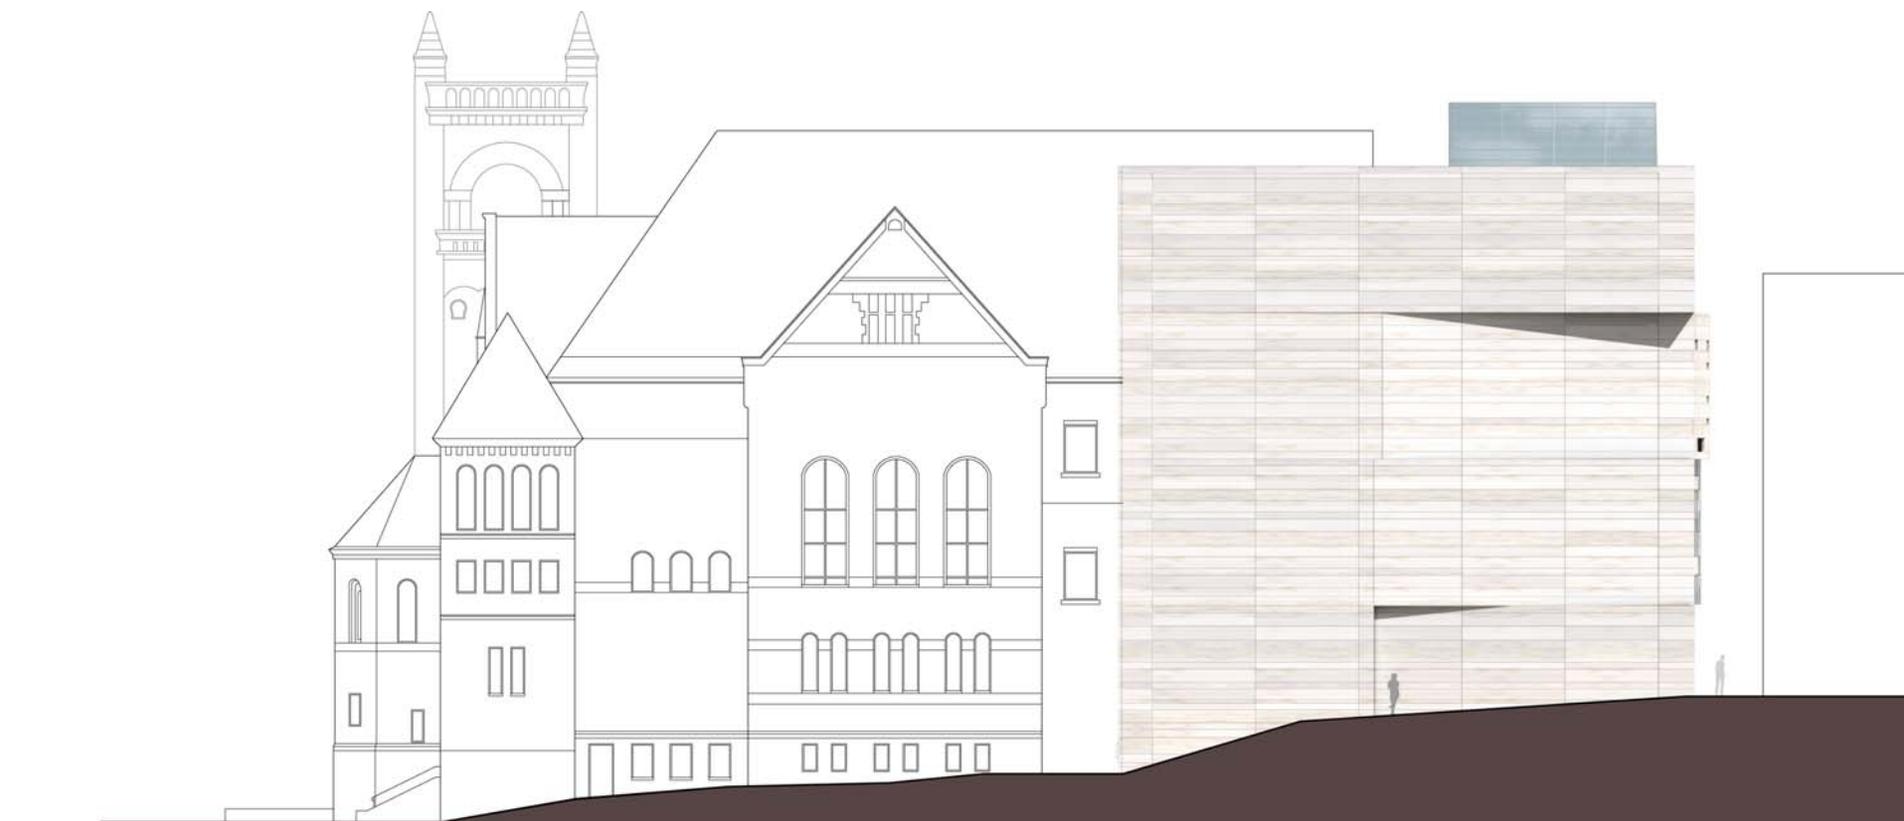
Élévation est

Limite de hauteur permise

Hauteur existante de l'annexe
