Étude patrimoniale

Rapport final

**Anciens ateliers du GTR / CN
1830, rue Le Ber, Montréal
Arrondissement du Sud-Ouest**

Février 2009

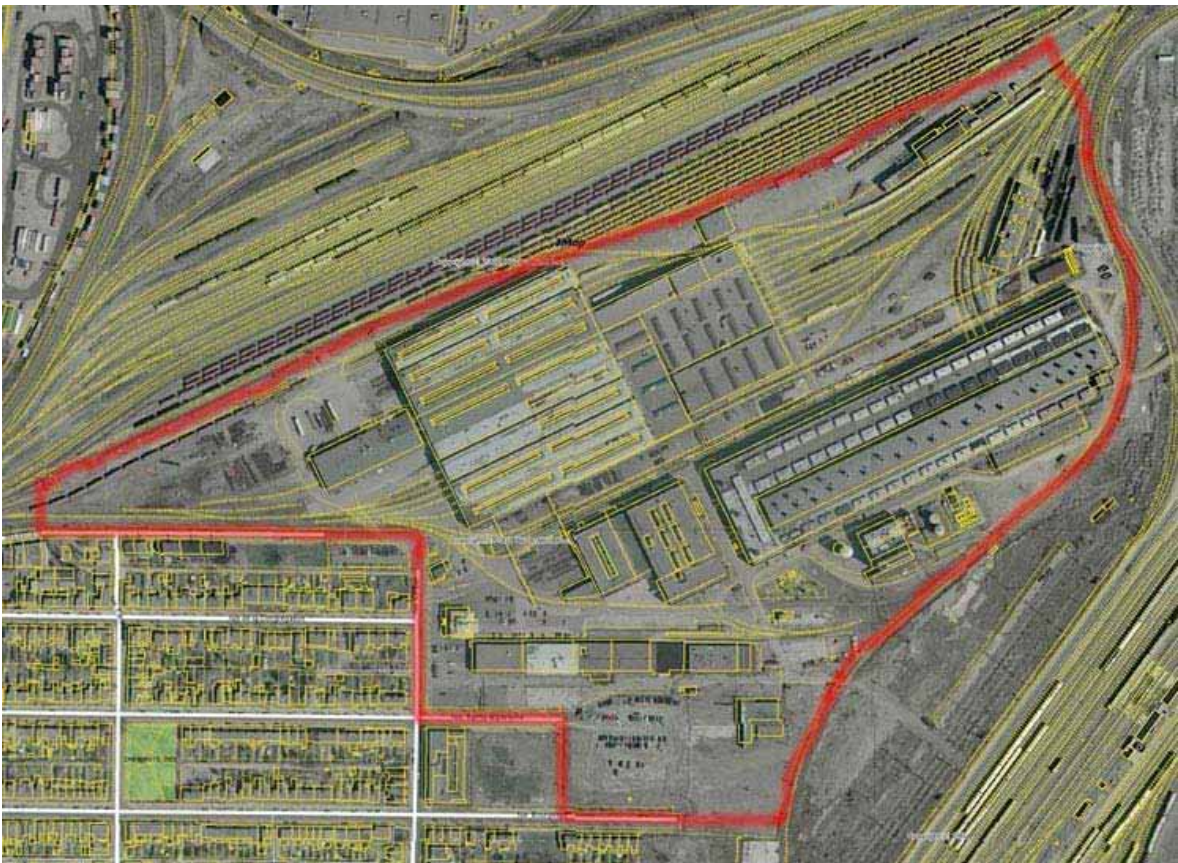
Représentation du périmètre du site faisant l'objet de la présente étude, qui constitue aujourd'hui environ la moitié du site autrefois occupé par le Grand Trunk Railway, soit une portion du site se trouvant au sud des voies ferrées qui traversaient obliquement le quadrilatère.

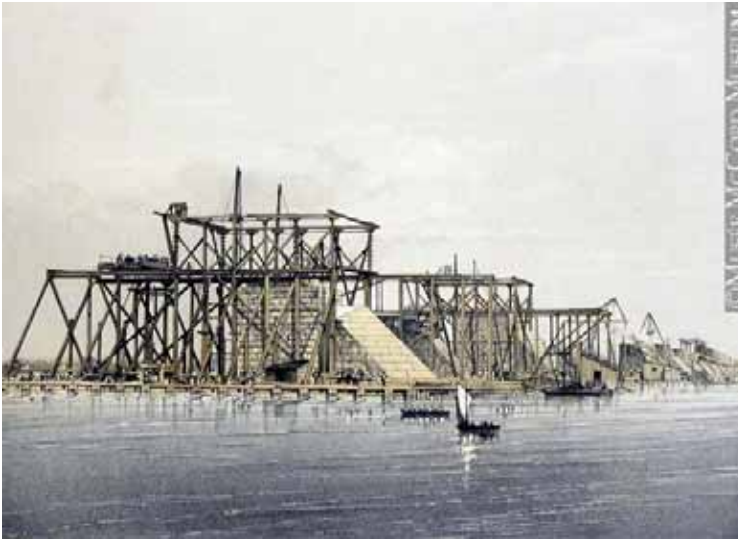
1858 – La construction du pont Victoria, un élément clé dans la réussite du projet du Grand Trunk Railway.
Source : Musée McCord, Peintures, estampes et dessins, Anonyme, vers 1860, M15934.24.

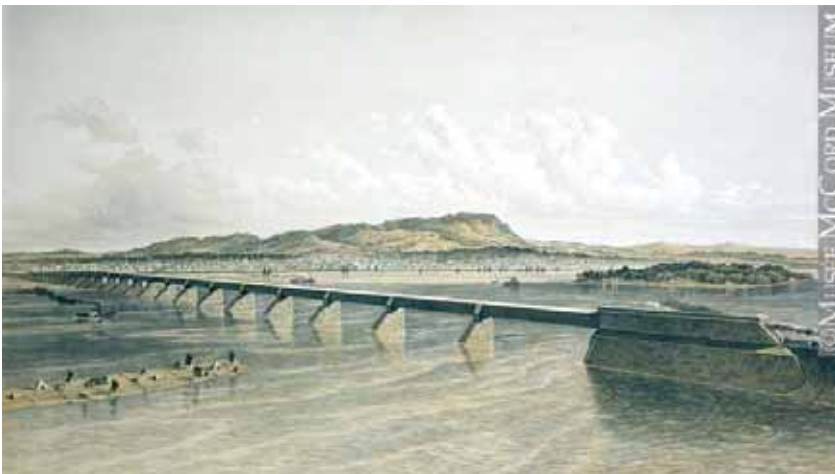
1860 – Le pont Victoria peu après son ouverture. Sa structure tubulaire initiale permettait uniquement le passage de trains.
Source : Musée McCord, peintures, estampes et dessins, S. Russell, M15934.1.

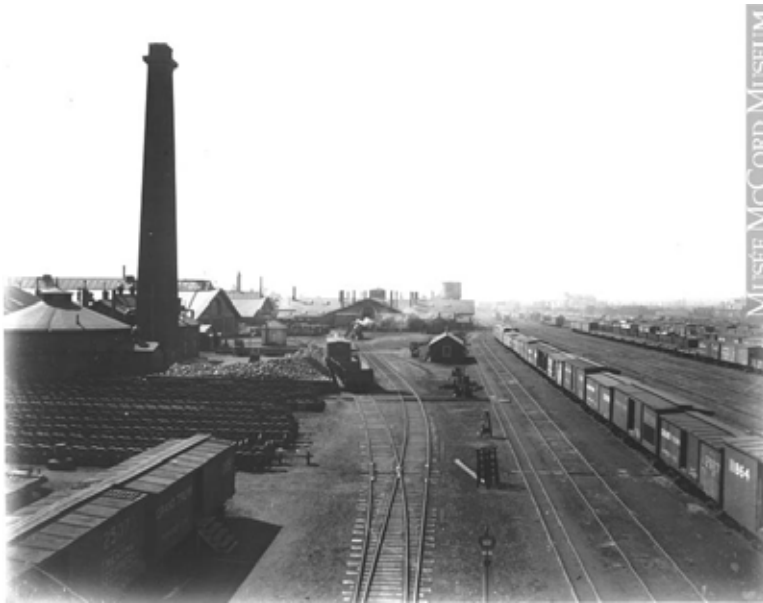
1898 – La gare de triage du GTR à Pointe-Saint-Charles.

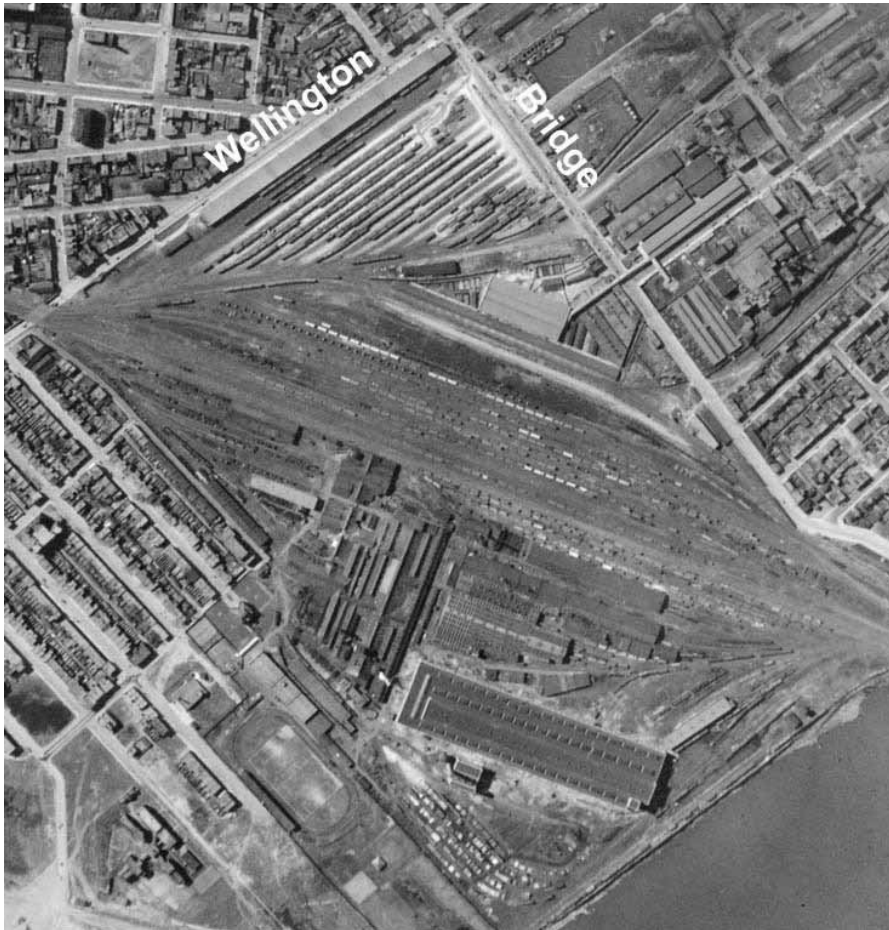
1929 – Extrait d'une photographie aérienne du site pendant son réaménagement par le Canadien National. À l'époque, il est toujours délimité par les rues Wellington à l'ouest et Bridge au nord. On y aperçoit le long hangar construit sur la rue Wellington quelques années auparavant ainsi que l'immense atelier des locomotives venant tout juste d'être érigé, au bas de la photo. Plus de 1100 personnes y seront employées au début des années 1930.
Source : Photothèque nationale de l'air, rouleau A1050, photo 85, échelle 1 :10 000 (modifiée par les auteurs).

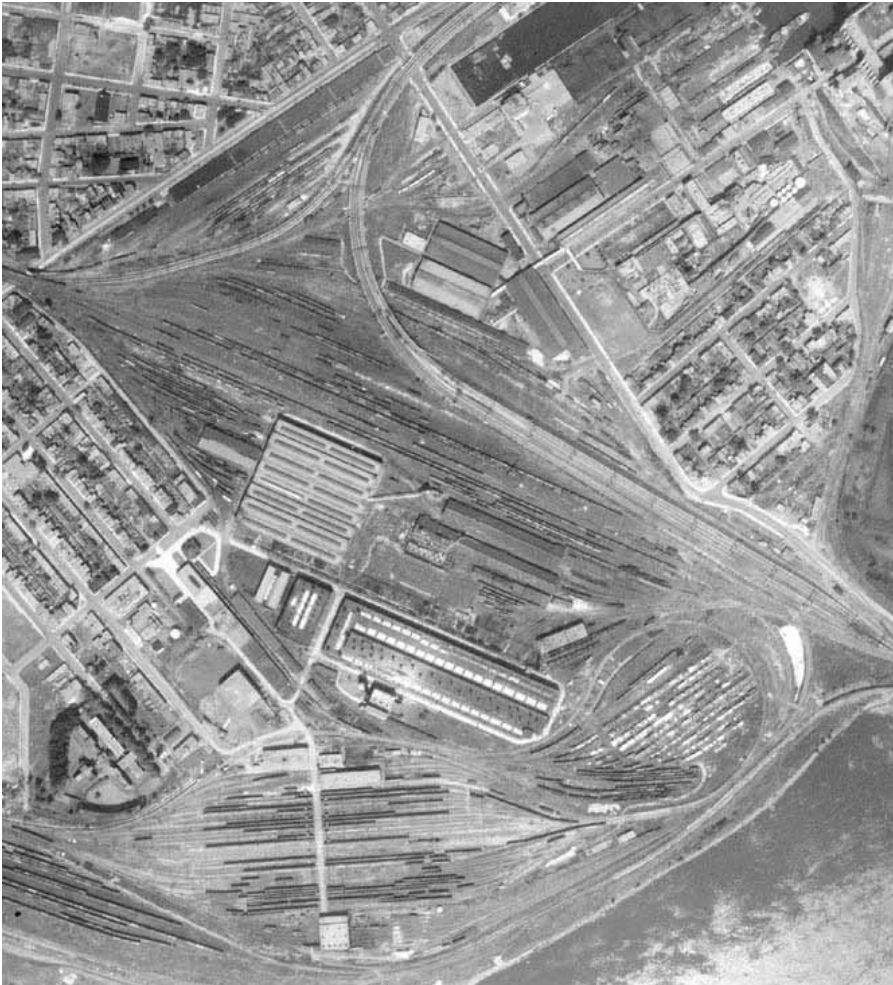
1950 – Extrait d'une photographie aérienne où l'on aperçoit, au bas, le remblai effectué dans le fleuve et l'ajout d'une cour de triage. Les voies ferrées menant au pont Victoria et traversant le site parallèlement à la rue Wellington ont été considérablement modifiées. Aussi, plusieurs des bâtiments qui figuraient sur la photographie de 1929 ont été démolis et remplacés par de nouvelles constructions.
Source : Photothèque nationale de l'air, rouleau A12584, photo 45, échelle 1:10 000.

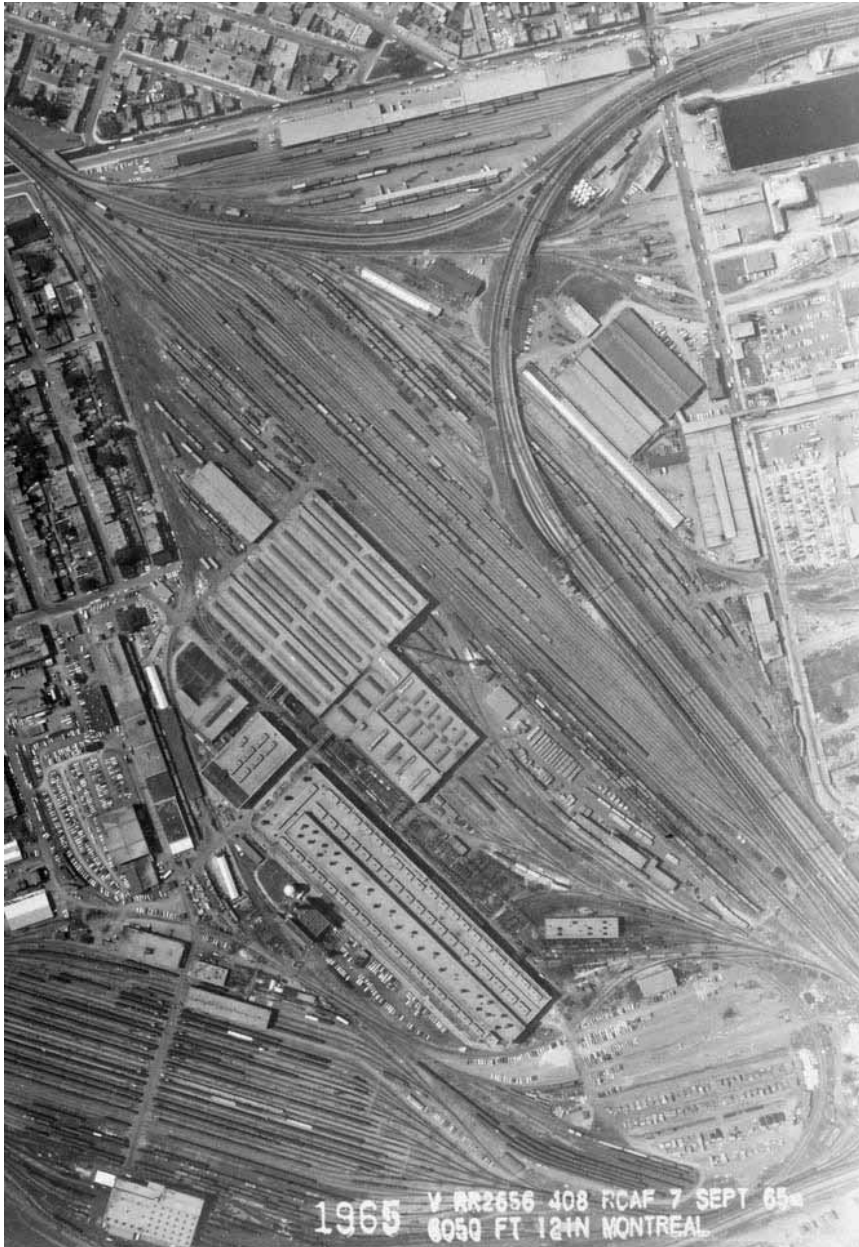
1965 – Extrait d'une photographie aérienne montrant le site ayant subi peu de changements par rapport à la photographie de 1950.

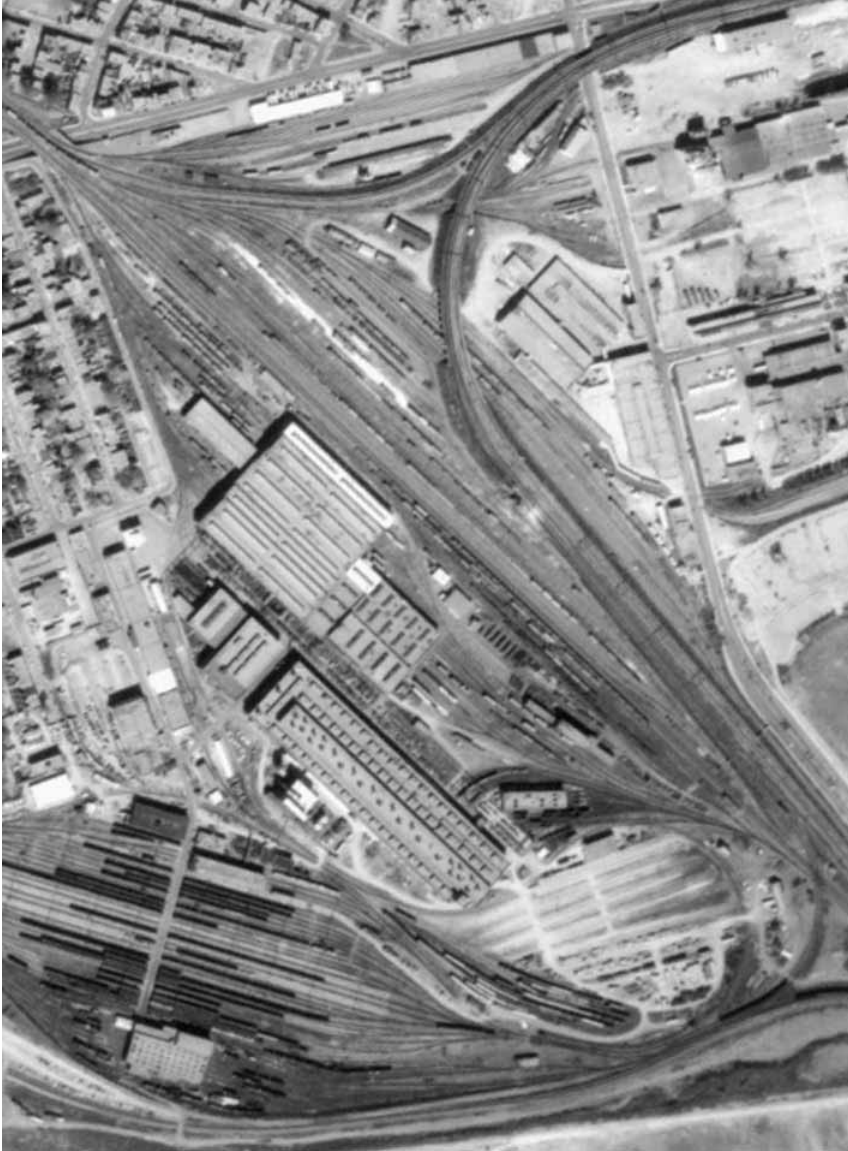
1980 – Sur cet extrait de photographie aérienne, on constate à nouveau que le site n'a pas connu de modifications importantes depuis plusieurs décennies.

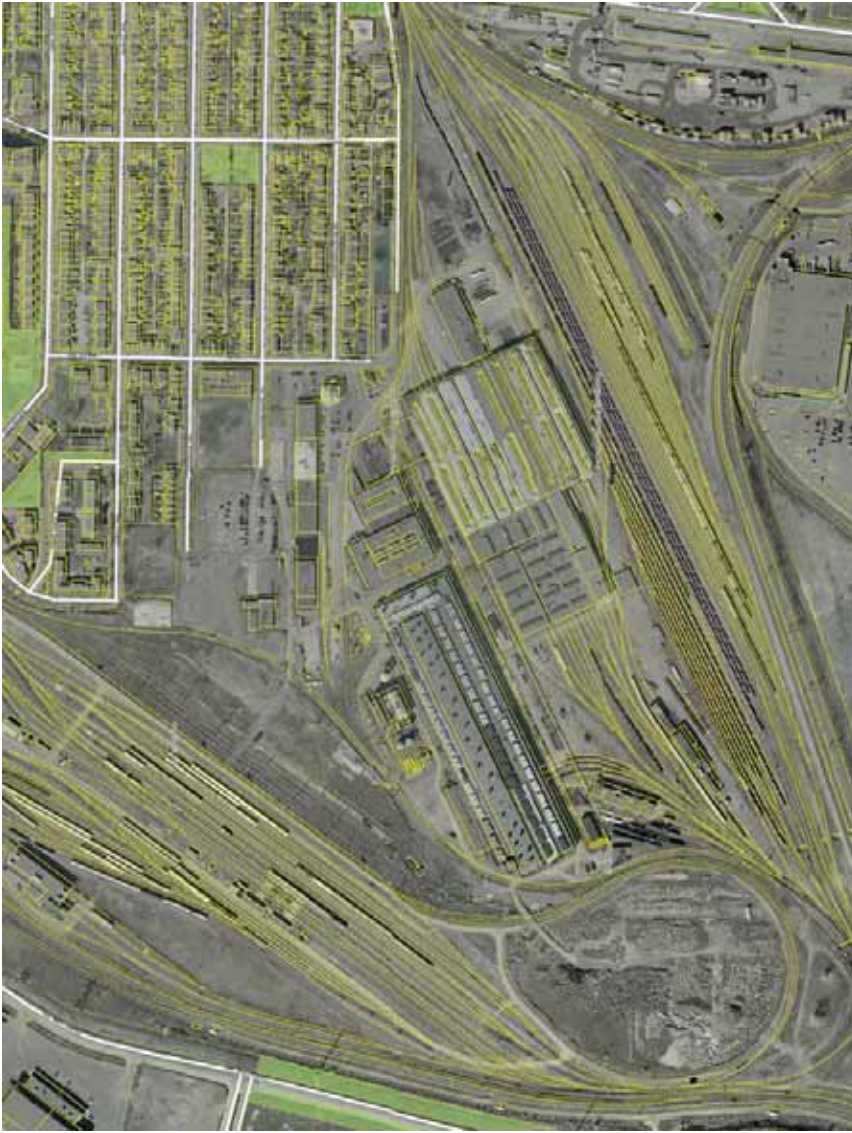
2002 – Extrait d'orthophotographies montrant le site plus ou moins dans son état actuel, quelques bâtiments secondaires ayant été démolis depuis.

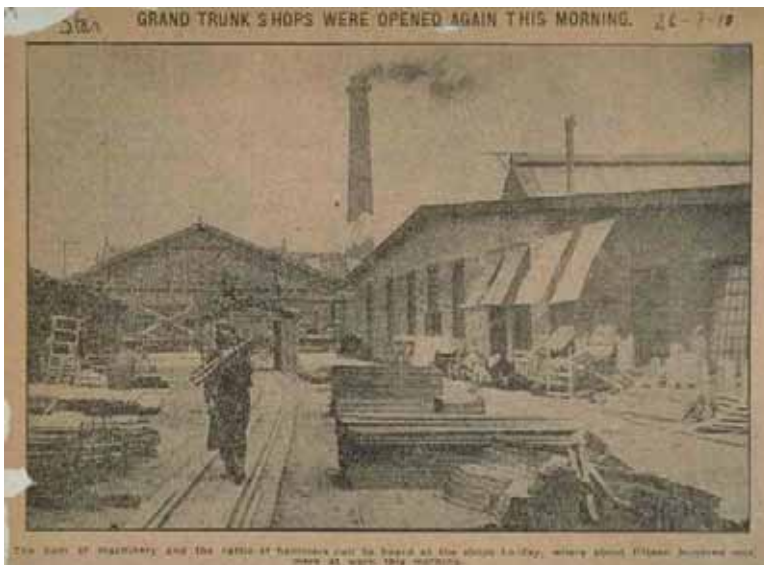
26 juillet 1910 – Coupure de presse montrant les ateliers de réparation du GTR à Pointe-Saint-Charles, où l'on dénombre à l'époque environ 1500 travailleurs.

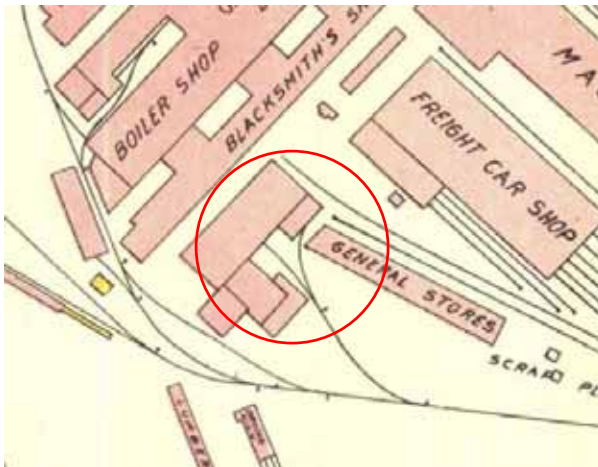
1907 – Des bâtiments se trouvaient auparavant approximativement à l'emplacement actuel du bâtiments D (« Wheel Shop » et « Foundry and Pattern Shop »).

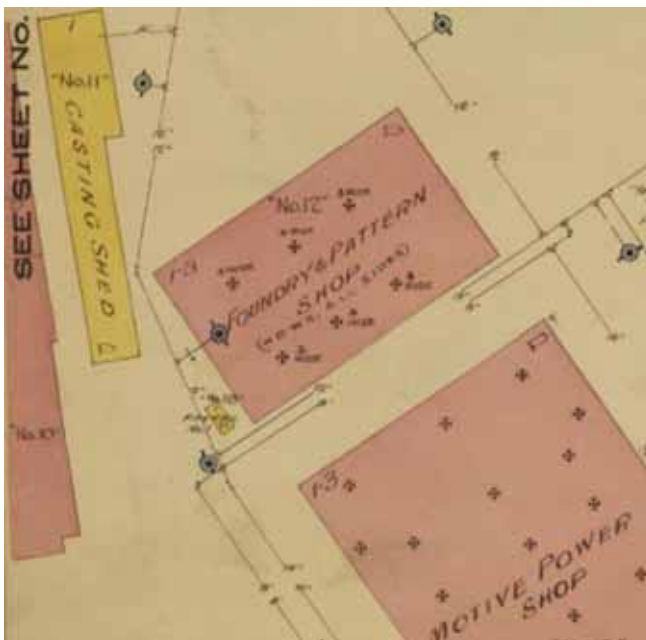
1938 – Cet extrait de plan d'assurance incendie nous informe que le bâtiment de forme rectangulaire abritant la fonderie et l'atelier des patrons (« Foundry and Pattern Shop ») est percé de fenêtres sur tous ses côtés. Sa coloration rose indique qu'il s'agit d'une construction de brique.
Source : BANQ, extrait du plan du Underwriters' Survey Bureau, *Insurance plan of the city of Montreal*, vol 1, planche 46, 1918 révisé en 1938.

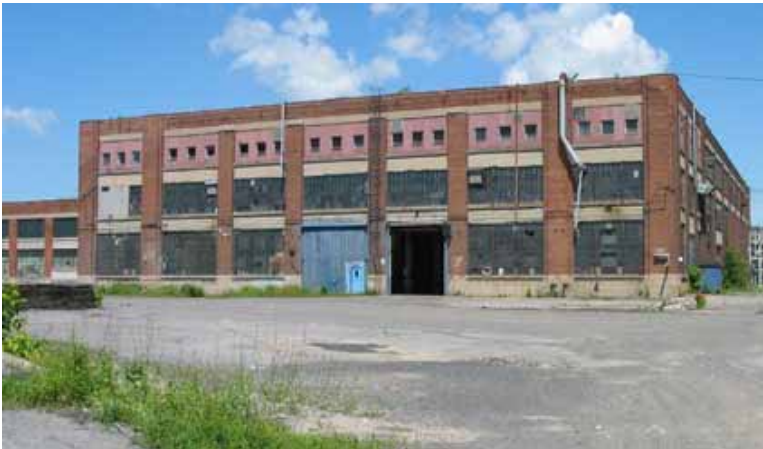
Façade sud du « Foundry and Pattern shop », soit le côté du bâtiment abritant les ateliers des patrons se déployant sur trois étages.

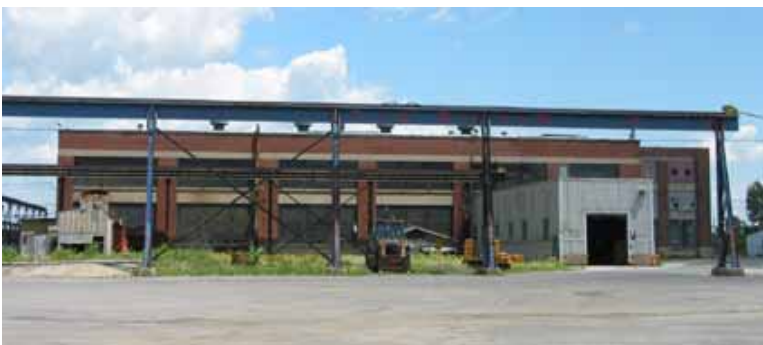
Façade ouest du « Wheel Shop » avec l'aire d'entreposage à droite.

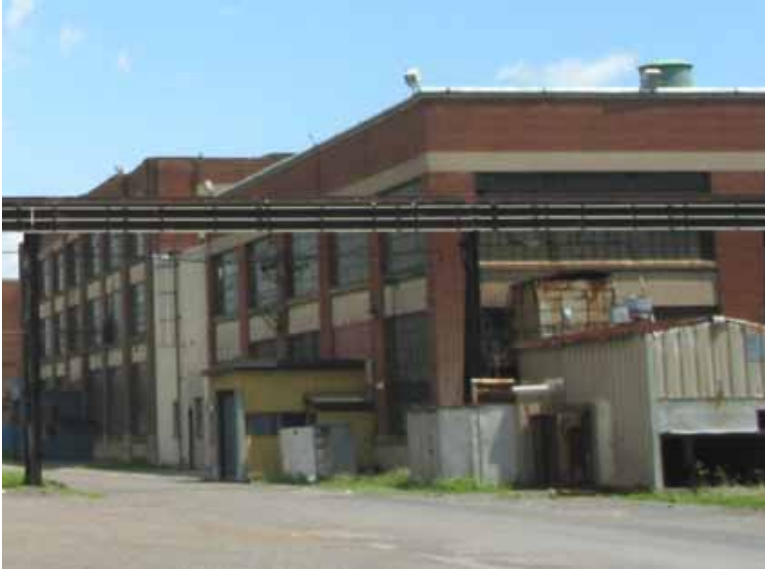
L'angle nord-ouest du bâtiment D laissant voir trois parties de quatre parties, de hauteur légèrement différente : à l'arrière, le « Foundry and Pattern Shop », à l'avant, le « Wheel Shop » et au centre, la partie de béton réunissant les deux précédentes. On aperçoit également de petits appentis métalliques adossés au bâtiment.

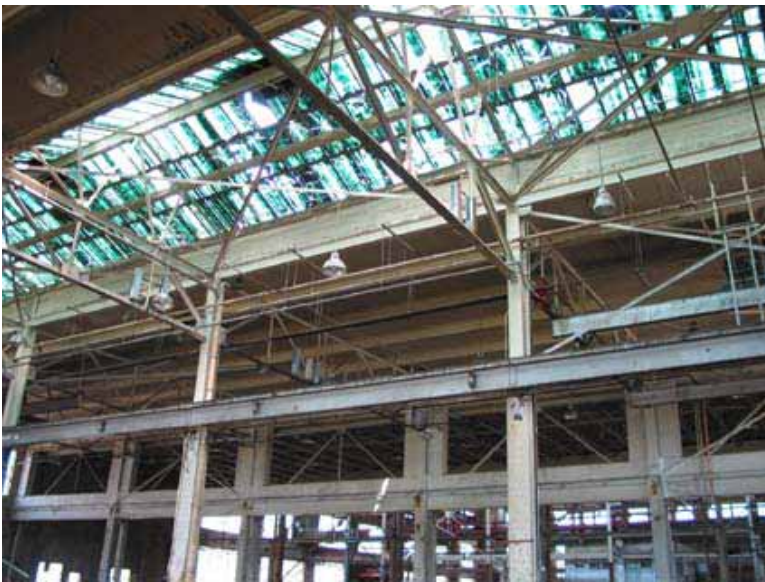
La structure d'acier à l'intérieur du « Wheel Shop ».

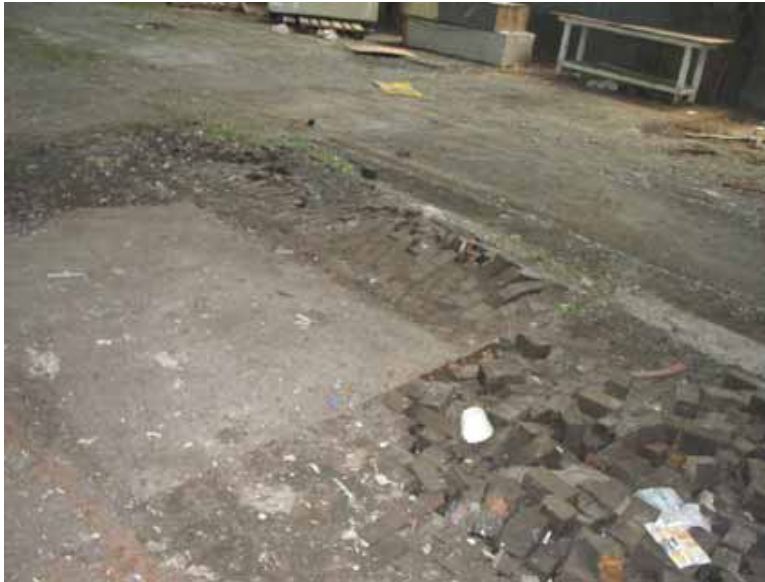
Certaines sections du bâtiment D ont des planchers faits de blocs de bois debout.

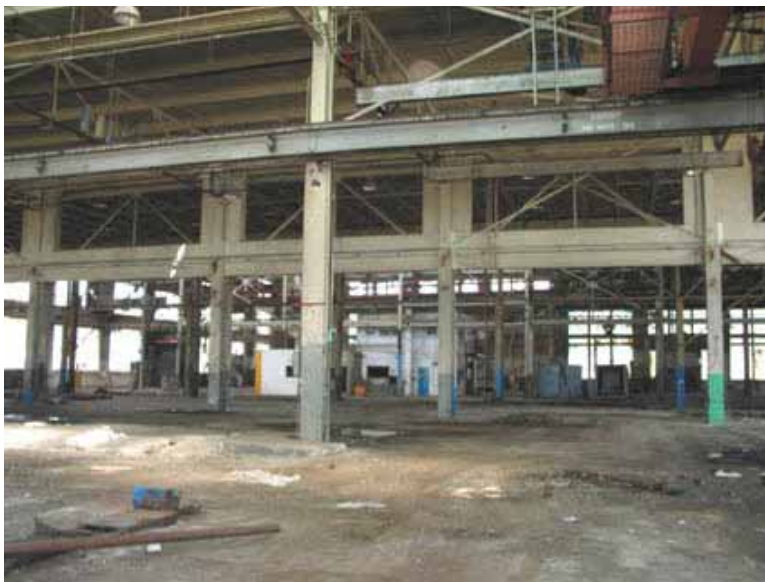
L'espace intérieur du bâtiment D, dénué de sa machinerie.

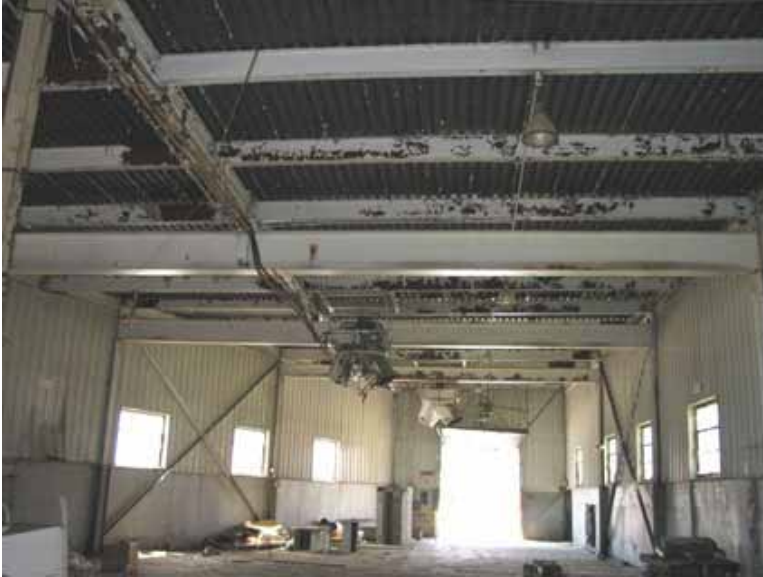
L'intérieur du hangar ayant servi d'aire d'entreposage.

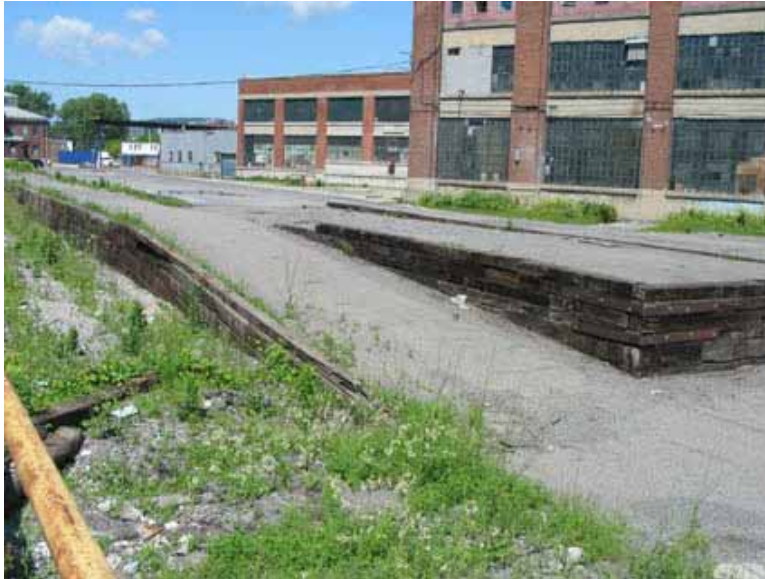
La façade sud de l'ensemble des structures formant le bâtiment D et le terrain la bordant, aménagé pour faciliter le camionnage.

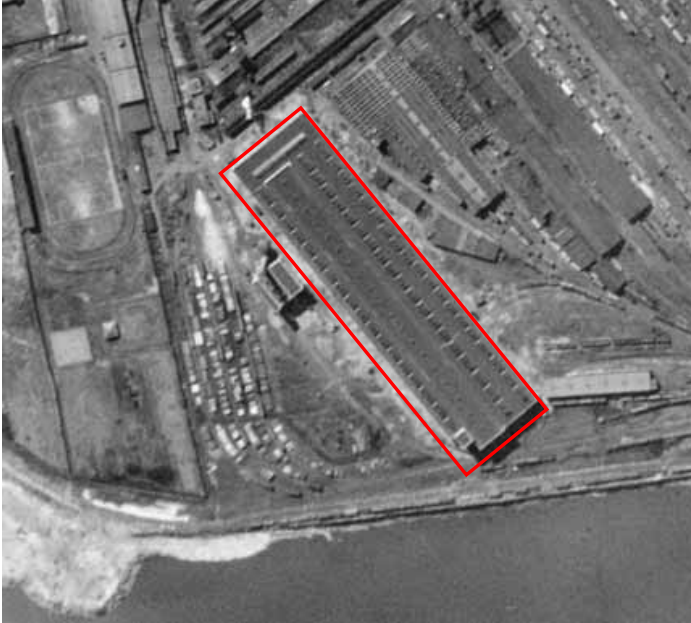
1929 – Le nouvel atelier des locomotives vient tout juste d'être érigé au moment où cette photographie est prise. Son extrémité du côté est se trouve alors à quelques mètres du fleuve.

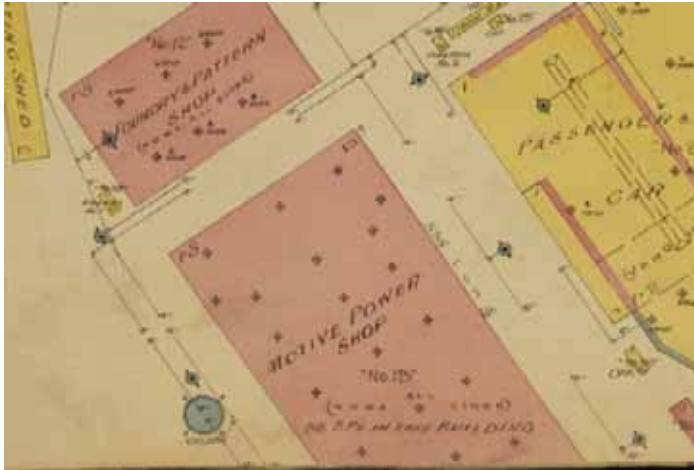
1938 – Ce plan, bien qu'incomplet, permet néanmoins de voir que l'atelier des locomotives (« Motive Power Shop ») est entouré de la fonderie et atelier des patrons (« Foundry and Pattern Shop ») et de l'atelier des wagons (« Passenger & Freight Car Shop »). Comme il s'agit d'un plan d'assurance incendie, il fournit également certains détails de construction sur le bâtiment : longueur de 535 pieds, un seul étage d'une hauteur équivalant à trois niveaux, murs massifs de brique avec fenêtrage sur toutes les façades et marquage de l'emplacement des colonnes.

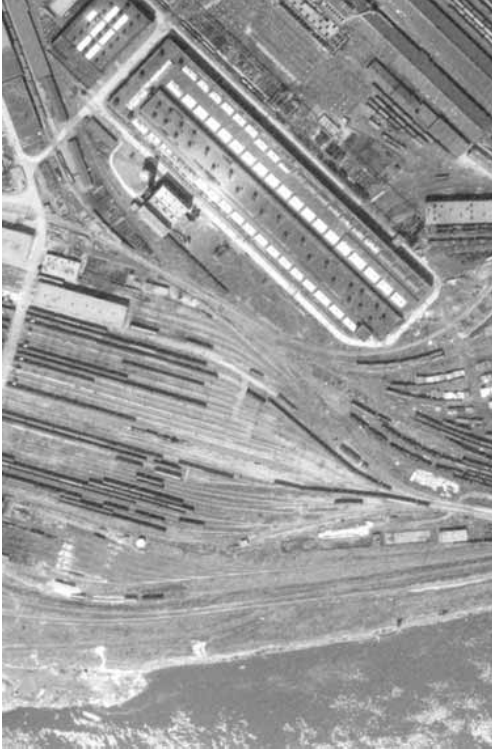
1950 – Cette vue aérienne laisse voir les nombreuses voies ferrées ajoutées au sud-est de l'atelier des locomotives, sur un large remblai effectué dans le fleuve Saint-Laurent.
Source : Photothèque nationale de l'air, rouleau A12584, photo 45 (extrait), échelle 1:10 000.

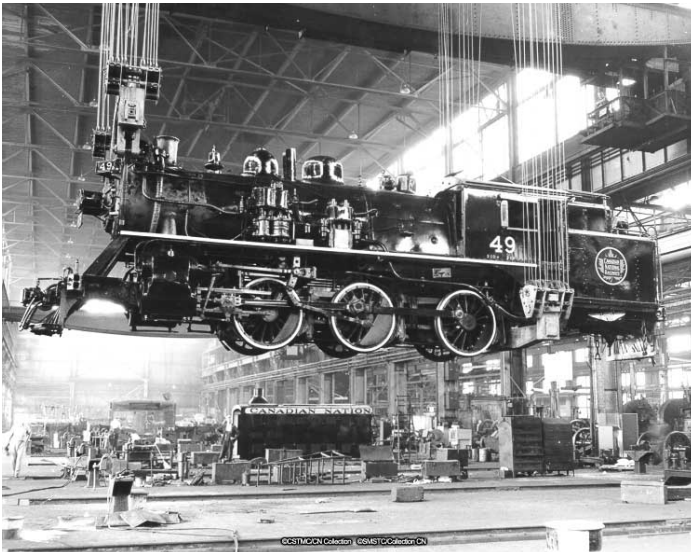
1957 – Une locomotive sur le pont roulant dans l'atelier des locomotives de Pointe-Saint-Charles.
Source : BAC, Collection CN, CN000342.

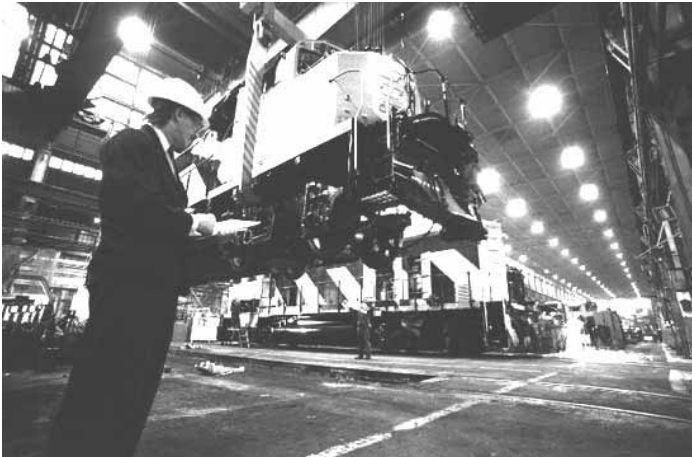
Vers 1980 – Une locomotive en réparation dans l'atelier.
Source : BAC, 87064 c11.

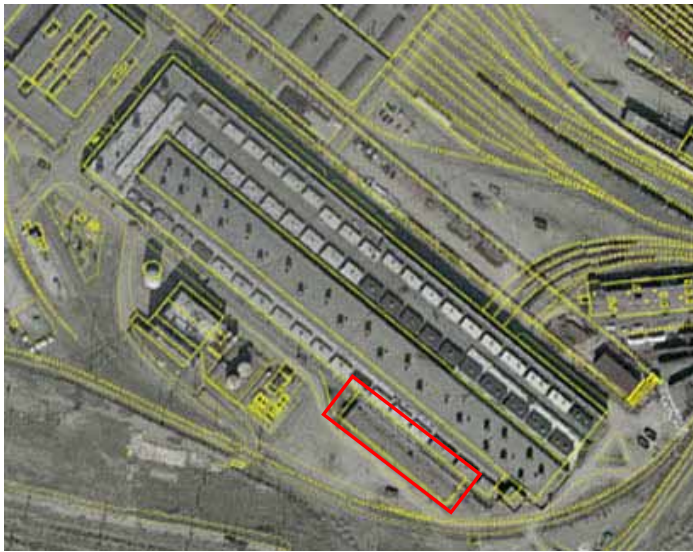
2002 – D'après les documents d'archives du CN que nous avons consultés, une section aurait été ajoutée sur la façade sud en 1980. Elle ne figure cependant pas sur les plans urbains de 1986 (plus haut) et 1990.

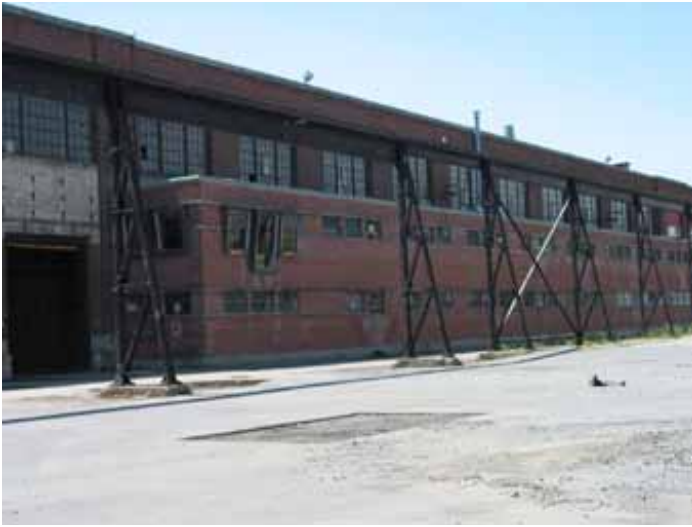
Une des sections latérales ajoutées vers 1943, celle-ci se trouvant sur la façade nord.

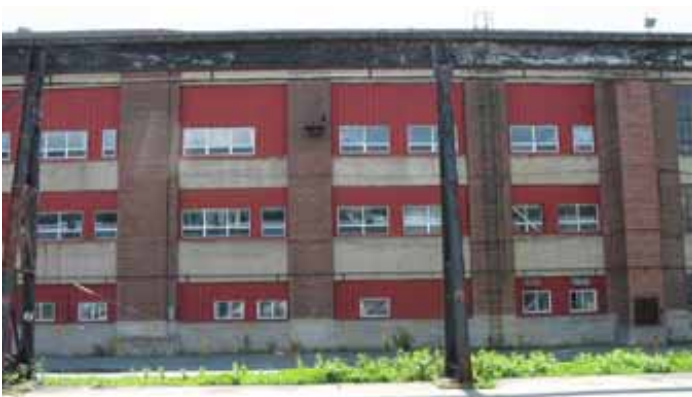
Dans certaines parties du bâtiment, les fenêtres d'origine ont été partiellement obturées et remplacées par des ouvertures de dimensions réduites ainsi que de formes et de matériaux différents. Cependant, la majorité de la fenestration d'origine était demeurée intacte au moment de notre visite.

Des fenêtres obturées sur la façade nord du bâtiment.

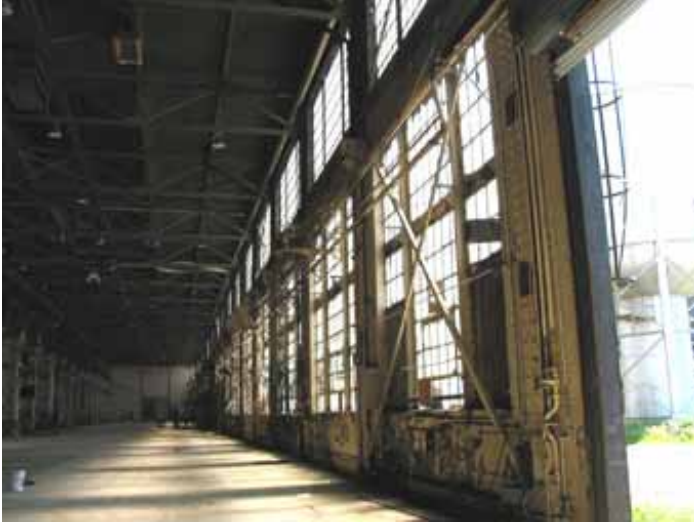
Un abondant fenêtrage sur les façades latérales permet à la lumière naturelle d'envahir l'intérieur de l'atelier.

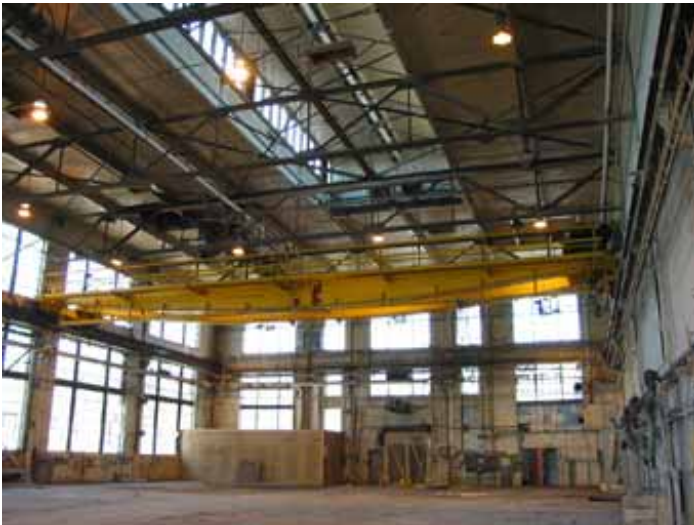
Les puits de lumière ainsi que les ponts roulants sont toujours en place.

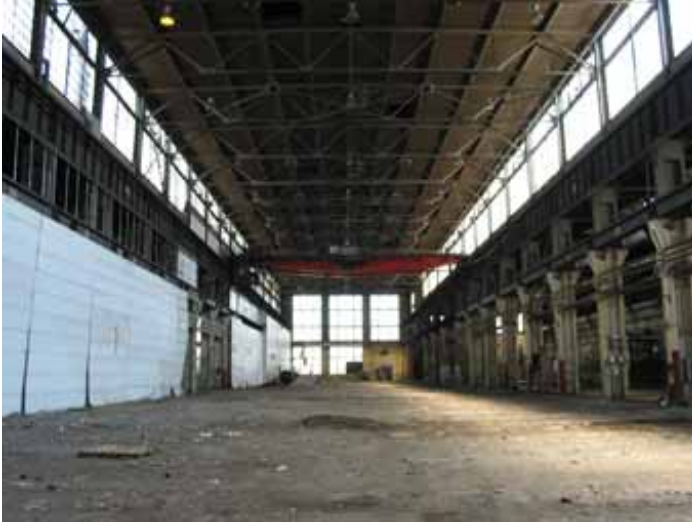
Des fenêtres en bandeaux permettent à la lumière naturelle de pénétrer à l'intérieur de la partie centrale des ateliers.

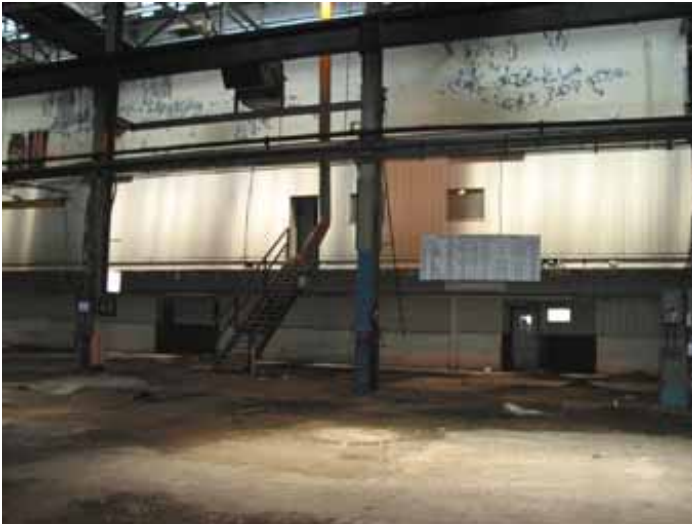
Des espaces de bureaux ont été aménagés à l'intérieur de l'atelier.

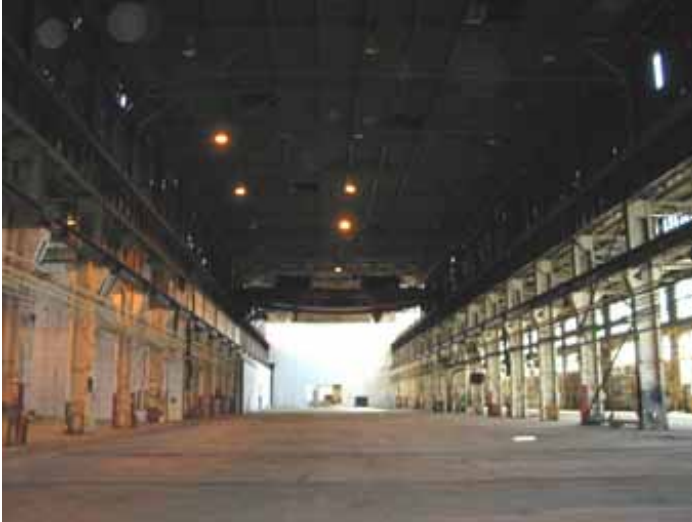
L'intérieur du bâtiment a connu quelques réaménagements mineurs au fil des ans, mais règle générale, l'espace et les composantes architecturales sont demeurés tels qu'ils ont été initialement construits. Une cloison a récemment été érigée afin de subdiviser l'espace intérieur en deux parties mais cette intervention se voulait temporaire et est en principe entièrement réversible.

Une cloison temporaire a été érigée afin de subdiviser l'espace intérieur pour la tenue d'un tournage cinématographique.

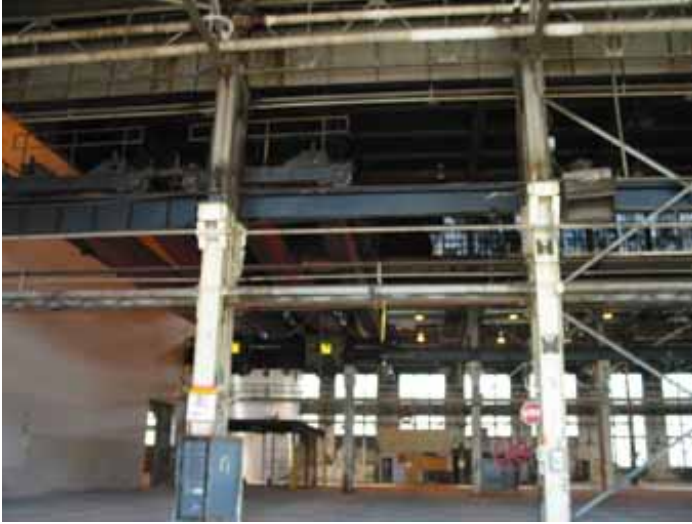
Les ponts roulants semblent encore en état de fonctionner.

Mise à part une certaine dégradation générale, surtout au plancher et à la fenestration, ce bâtiment est dans un très bon état physique, étant donné que l'intérieur de ce bâtiment a toujours accueilli une activité ou a été bien protégé pendant les périodes moins actives. Bien entendu, les éléments architecturaux sont usés par le temps, comme la toiture, les fenêtres et en quelques endroits, les murs extérieurs ont besoin d'une intervention d'entretien et de réparation importante, et même du remplacement des fenêtres.

La structure d'acier du bâtiment a été conçue dans le contexte des méthodes de fabrication nécessitant une aile centrale où se trouve le pont roulant pour déplacer les locomotives et des ailes latérales abritant des ateliers de hauteur de plafond réduite pour les activités auxiliaires. La structure du bâtiment est intégrée à celle du support pour le pont roulant et toutes deux sont dans un état d'apparence originelle. Néanmoins, plusieurs décennies d'usage intense avec les poids lourds et l'huile utilisée en abondance, ainsi que l'humidité qui prévaut depuis la cessations des activités, ont contribué à une certaine détérioration des éléments architecturaux et structuraux du bâtiment, comme les planchers en blocs de bois. Les murs extérieurs de brique rouge semblent avoir conservé leur intégrité physique. Les fenêtres originelles sont dans état de détérioration avancé, mais de toute façon elles ne répondent plus aux exigences d'efficacité énergétique actuelles. En somme, nous pouvons constater que le bâtiment d'atelier des locomotives possède un haut niveau d'intégrité matérielle et physique mais le bâtiment doit subir une restauration et des réparations majeures pour permettre son utilisation dans l'avenir sans compromettre son intégrité physique.

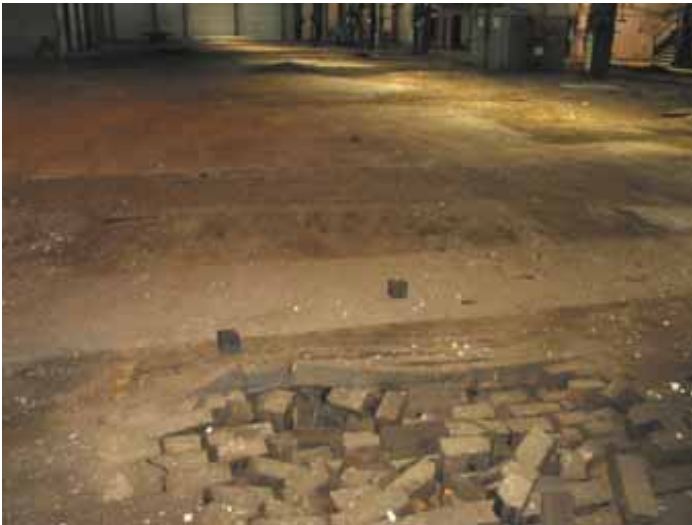
Le revêtement de sol composé de blocs de bois debout est soulevé par endroits.

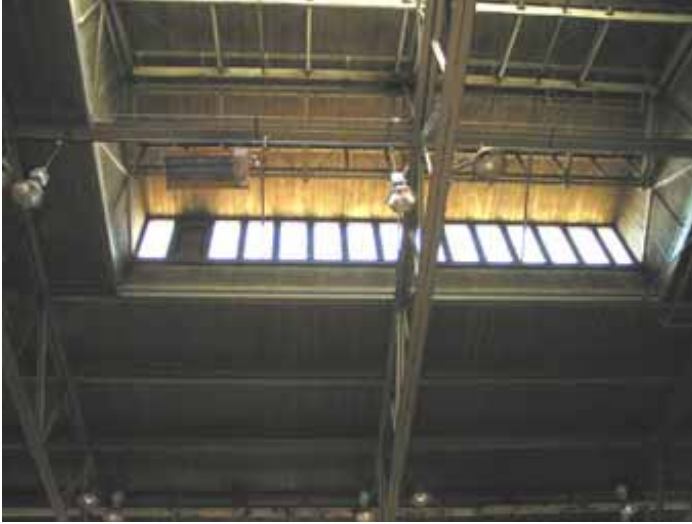
L'apparence de la structure et du plafond a conservé un haut niveau d'intégrité physique.

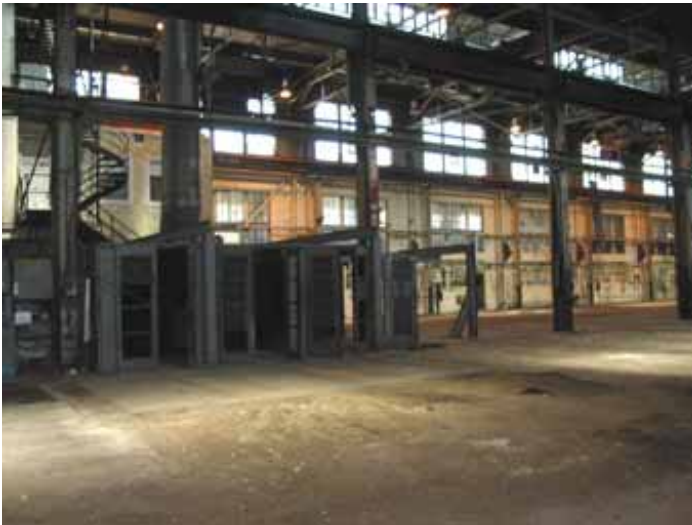
D'anciennes chambres à peinture en acier sont toujours en place dans l'atelier.

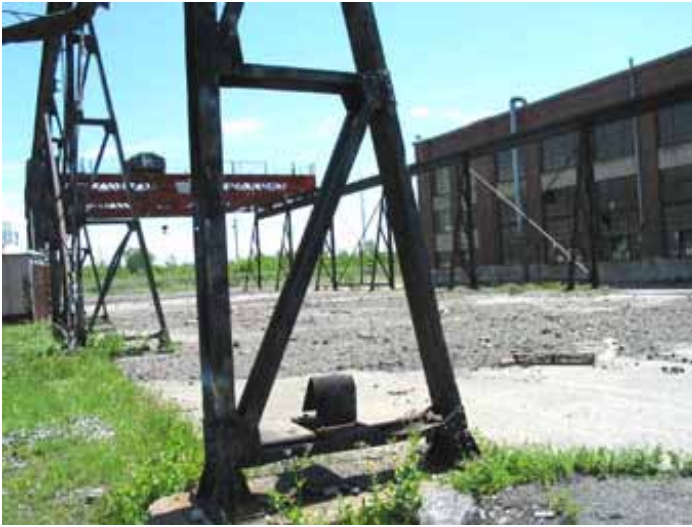
L'atelier des locomotives est entouré d'autres constructions industrielles de facture similaire à la sienne et contribue ainsi à créer un ensemble doté d'une certaine homogénéité, bien que chaque bâtiment possède une identité qui lui est propre. Du côté nord de l'atelier des locomotives prend place une immense structure d'acier supportant un pont roulant et s'étendant sur une longueur dépassant celle de l'atelier. Cette structure permettait vraisemblablement aux véhicules ferroviaires d'être transportés sur le site vers les bâtiments et constitue en soi un élément bâti significatif du site.

La structure de pont roulant érigée au nord de l'atelier des locomotives.

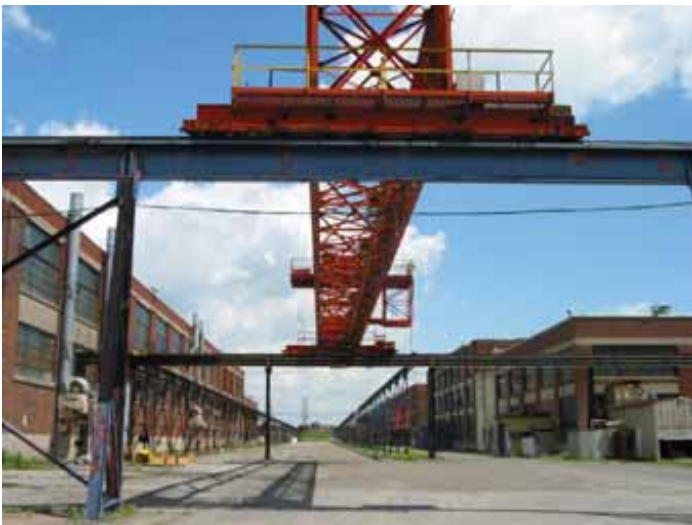
Le pont roulant extérieur se trouve entre l'atelier des locomotives et le bâtiment ayant abrité la fonderie, l'atelier des patrons et l'atelier des roues du côté sud (à droite) et, au nord, l'atelier des wagons (à gauche).

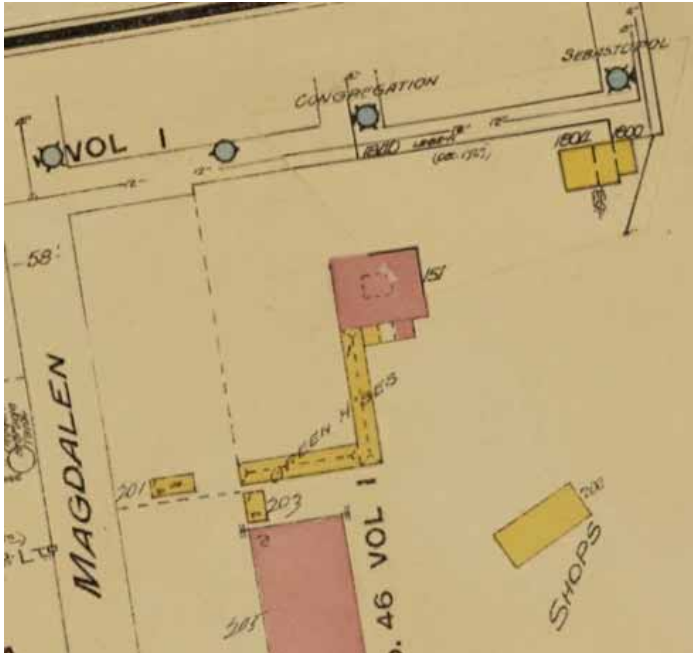
1926 – Ce plan montre la présence de serres (« Green Houses », en jaune), rattachées à la façade arrière du bâtiment administratif.

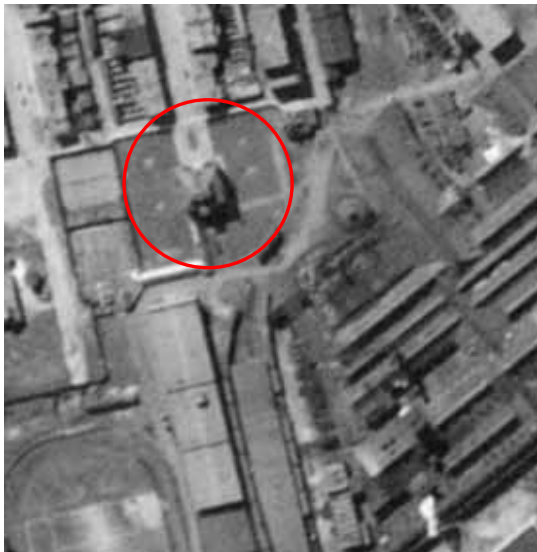
1929 – Vue aérienne montrant le bâtiment administratif et les serres en forme de « L » inversé. On aperçoit également ce qui semble être un certain aménagement paysager plutôt formel et symétrique entourant le bâtiment, notamment un débarcadère avec terre-plein central devant la façade principale, vis-à-vis l'extrémité de la rue Congrégation. L'implantation centrale du bâtiment sur son terrain évoque le mode d'implantation des résidences luxueuses que l'on retrouve à l'époque dans des quartiers cossus comme le Mile Carré.

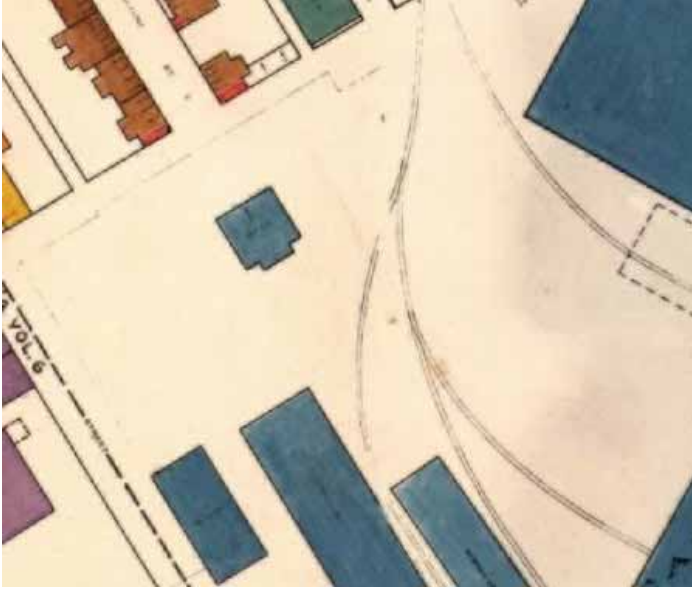
1949 – Les serres ne figurent plus derrière le bâtiment administratif sur ce plan.
Source : BANQ, extrait du plan de la Ville de Montréal, *Plan d'utilisation du sol*, planche 52-76.

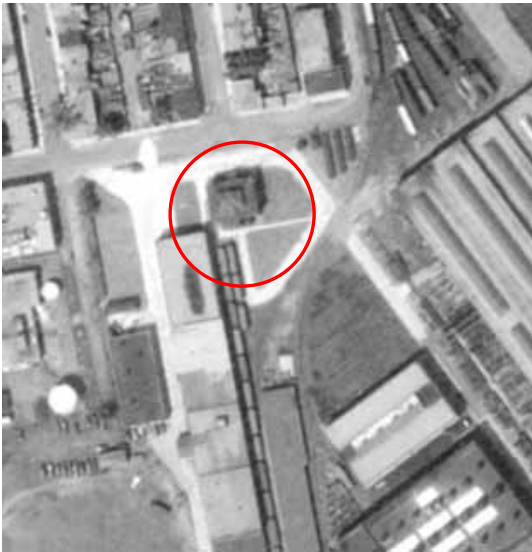
1950 – Une section du bâtiment des magasins ainsi que des voies ferrées ont été ajoutées tout près derrière le bâtiment administratif. Des voies de circulation entourent le bâtiment en remplacement des aménagements paysagers et des serres qui s'y trouvaient auparavant.
Source : Photothèque nationale de l'air, rouleau A12584, photo 45 (extrait), échelle 1:10 000 (modifiée par les auteurs).
