Étude patrimoniale

Rapport final

**Anciens ateliers du GTR / CN
1830, rue Le Ber, Montréal
Arrondissement du Sud-Ouest**

Février 2009

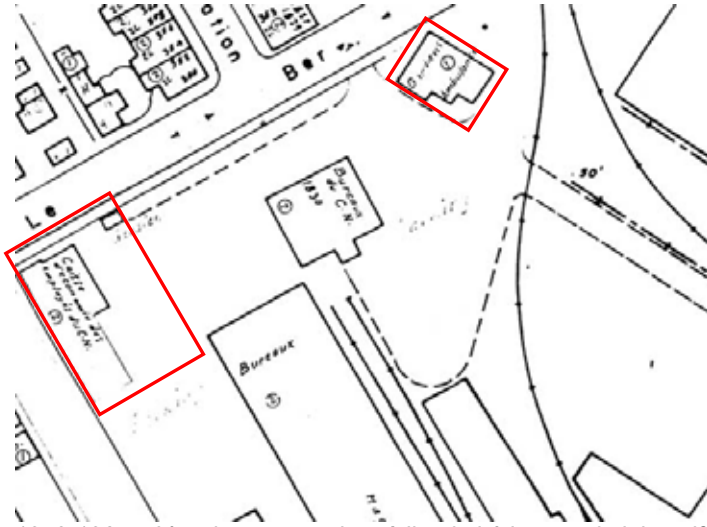
1959-1965 – L'environnement immédiat du bâtiment administratif s'est modifié depuis 1950 : un bâtiment abritant la Caisse d'économie des travailleurs du CN a été construit au sud du bâtiment administratif sur la rue Le Ber et un poste de gardien et d'ambulance a été ajouté au nord de celui-ci. Un autre petit poste de gardien figure également près de la Caisse d'économie.

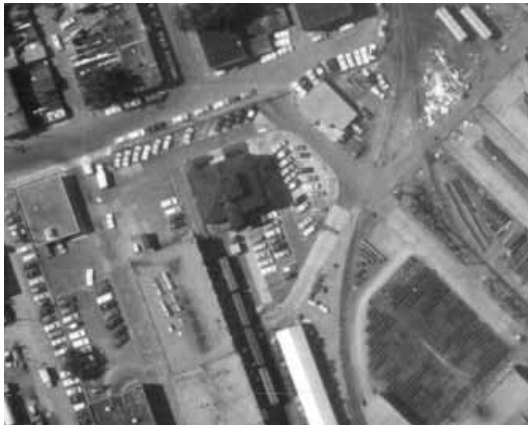
1965 – Cette vue aérienne permet de voir les espaces de stationnement entourant le bâtiment administratif sur ses quatre côtés.

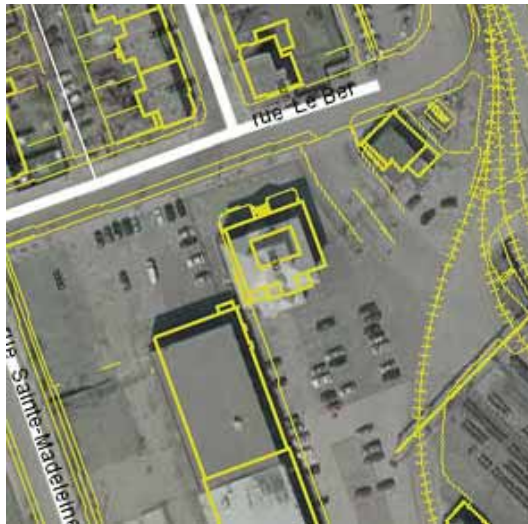
2002 – Orthophoto du bâtiment administratif avec le plan urbain en superposition. Quelques bâtiments qui se trouvaient près du bâtiment administratif ont été démolis depuis 1990, notamment la Caisse d'économie du CN et le petit poste de gardien qui longeait la rue Le Ber ainsi que l'entrepôt qui se trouvait parallèle aux magasins (voir le plan de 1990).

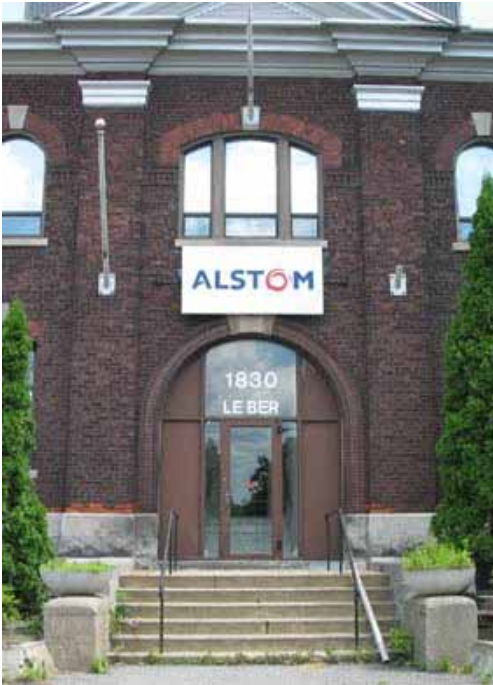
Vue de l'entrée principale du bâtiment administratif telle qu'elle se présentait lors de notre visite du site. La circulation s'effectue cependant plutôt par l'entrée secondaire, à l'arrière du bâtiment.

Sur la façade principale, le portail ainsi que les fenêtres qui étaient à guillotine ont été remplacés par des modèles dont les proportions sont différentes de ceux d'origine. L'impact de ce changement est surtout visible au niveau du portail, qui n'a conservé que l'ouverture arquée mais dont, à l'intérieur de celle-ci, le jeu de pleins et de vides que formaient les portes et les panneaux de bois ainsi que les fenêtres fixes est disparu au profit d'un portail à l'allure plus moderne et dépouillée. La forme et la dimension des ouvertures de la façade sont toutefois demeurées intactes.

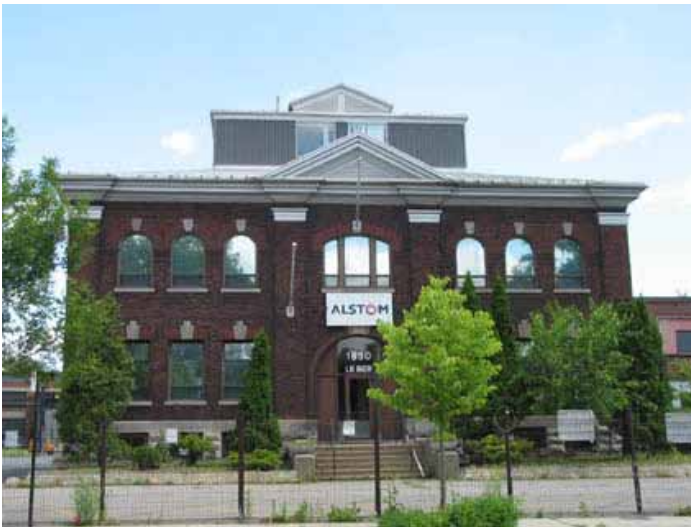
D'après des dessins réalisés peu après la construction du bâtiment, des cheminées de brique s'élevaient aux quatre coins du toit; sur la façade avant, elles se trouvaient en prolongement des pilastres corniers.

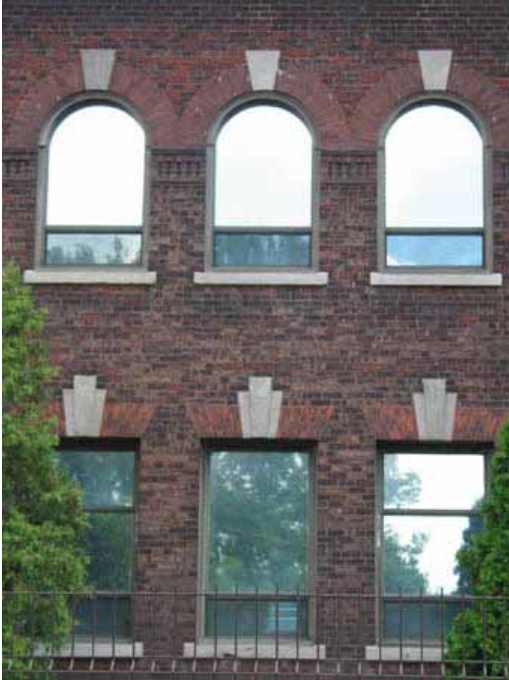
Le détail de l'appareillage de la brique entourant les ouvertures ainsi que les clés de voûte en pierre, constituant une part importante de l'ornementation de la façade principale, ont été conservés.

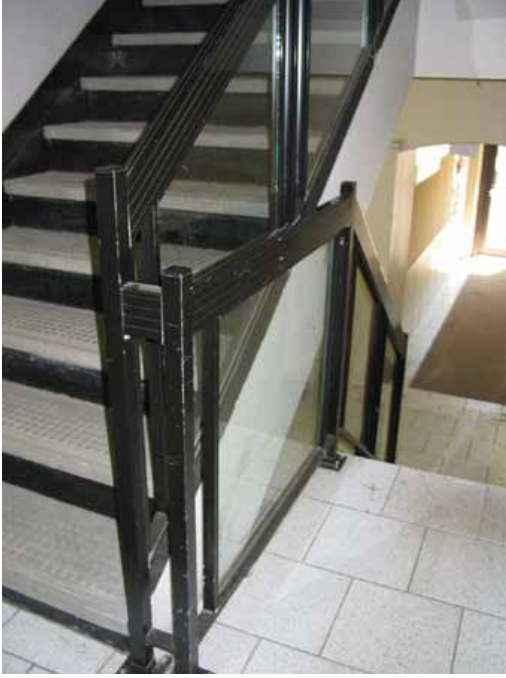
L'escalier central a été complètement refait, mais semble demeuré au même emplacement.

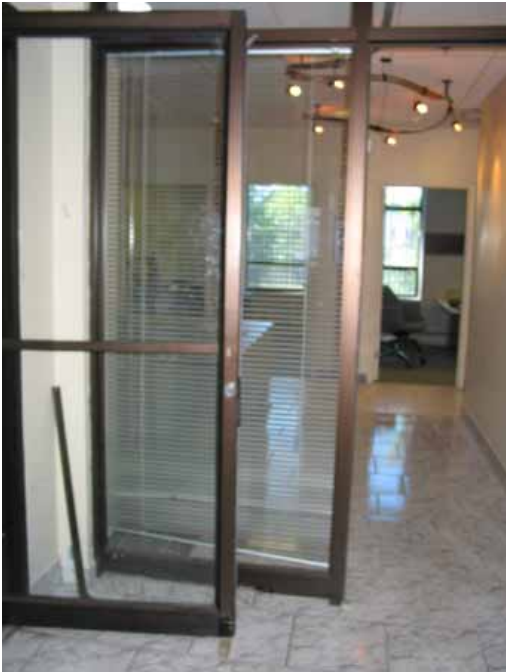
Les portes intérieures, les finis de plancher, de murs et de plafond ainsi que les luminaires ne sont pas d'origine.

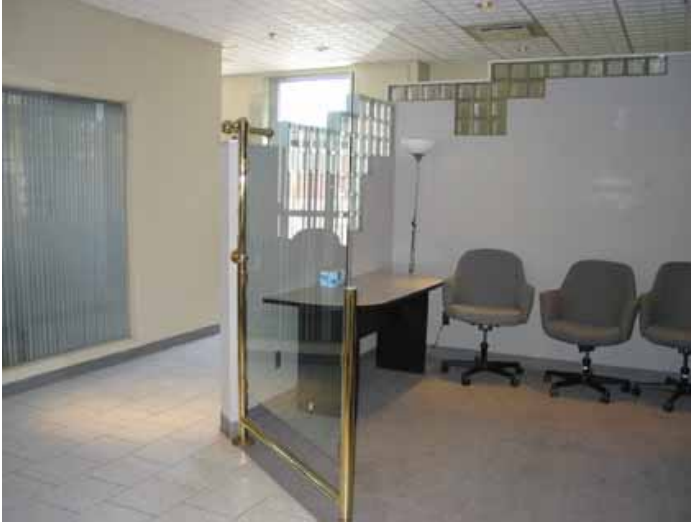
Les divisions intérieures ont été totalement modifiées.

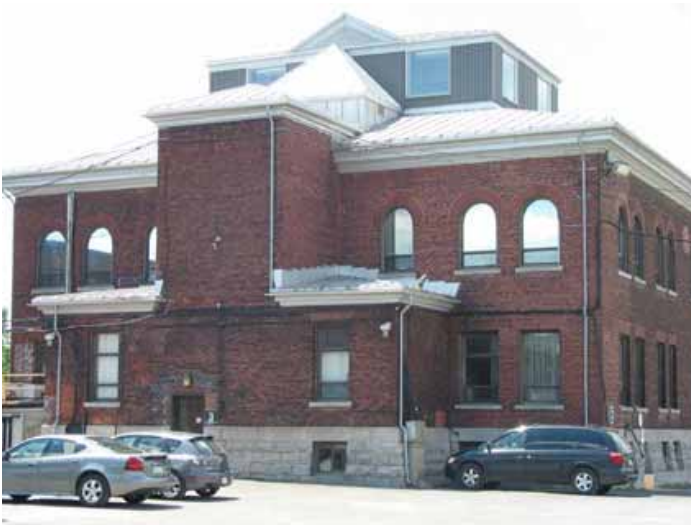
Vue de la façade arrière du bâtiment administratif, avec sa volumétrie d'origine.

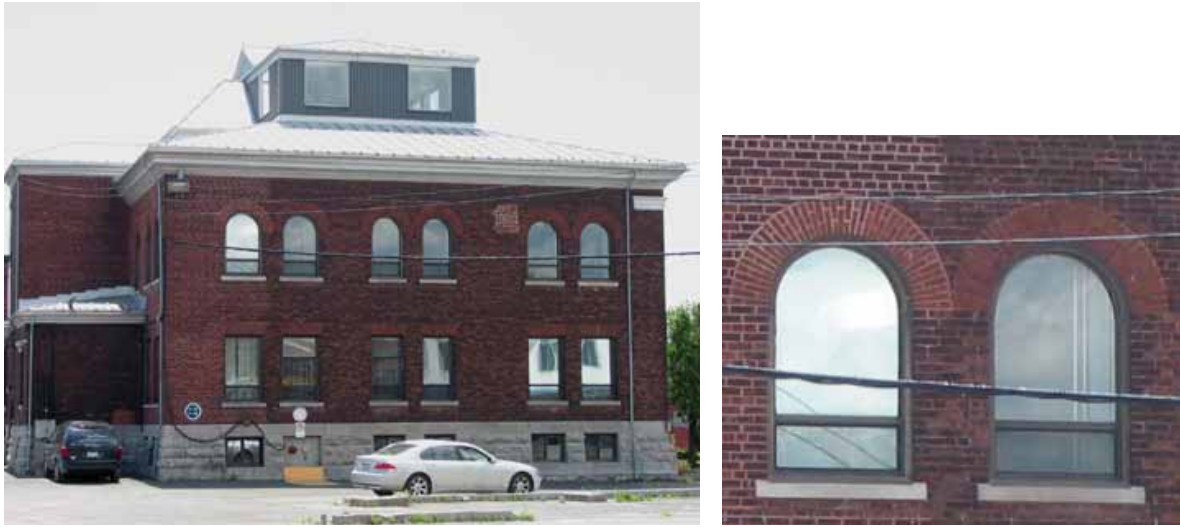
Sur la façade latérale nord, il est aisé de distinguer les sections du mur dont la brique a été rejointoyée. Le mortier employé est d'une couleur beaucoup plus claire que sur les parties de mur n'ayant pas subi de rejointoiement, ce qui donne l'impression que la brique elle-même a été remplacée.

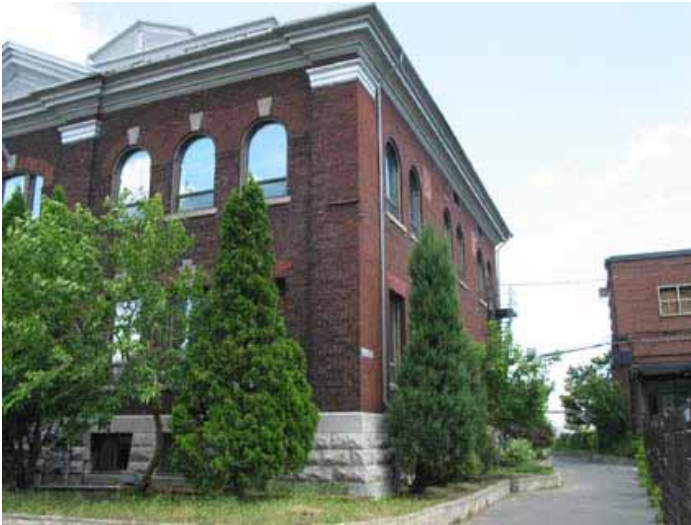
Le modeste aménagement paysager sur les façades principale et latérale du bâtiment administratif.

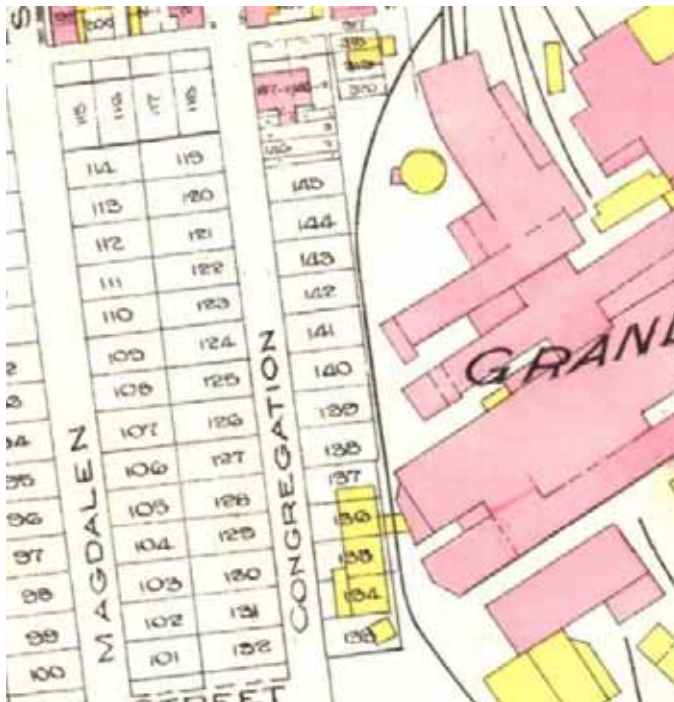
1912 – Curieusement, le lotissement de part et d'autre de la rue Congrégation réapparaît sur ce plan, bien que quelques bâtiments du GTR s'y trouvent. Le petit bâtiment qui figurait toutefois au futur emplacement des magasins sur le plan de 1907 n'y est plus.

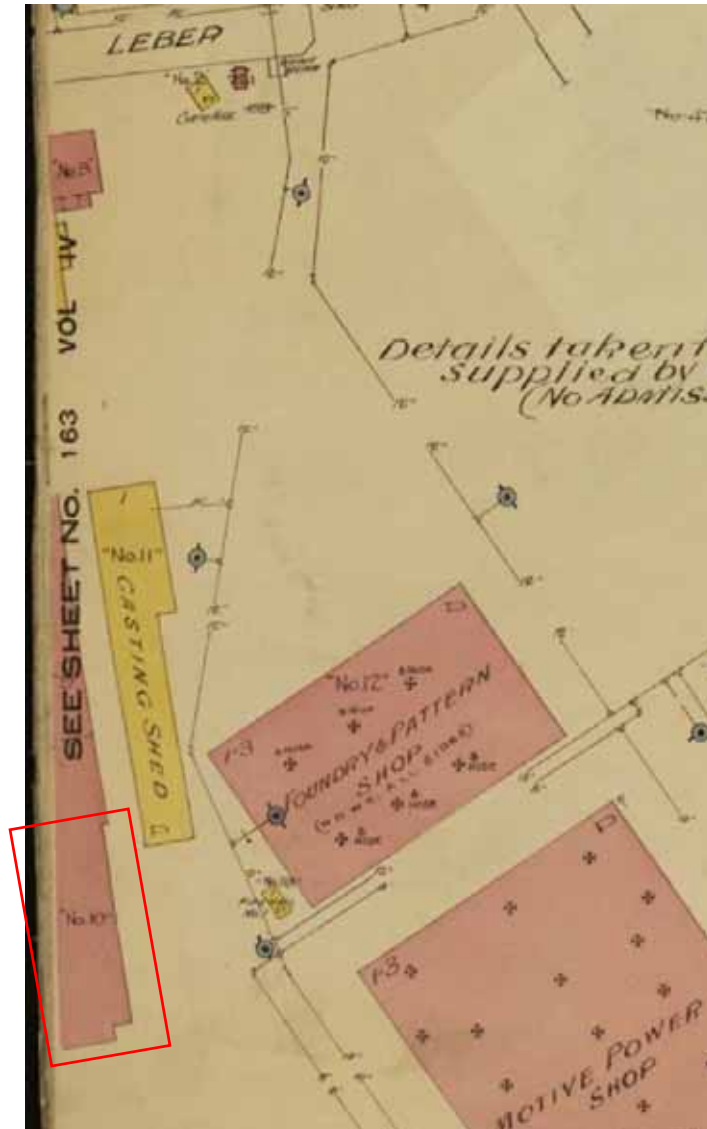
1938 – Seule une partie des plans de 1938 est disponible, mais cette planche permet néanmoins de constater qu'une autre section du bâtiment des magasins a été construite entre 1929 et 1938 (vraisemblablement en 1931), à l'extrémité est de celles déjà présentes, en remplacement des sections étroites qui s'y trouvaient auparavant.

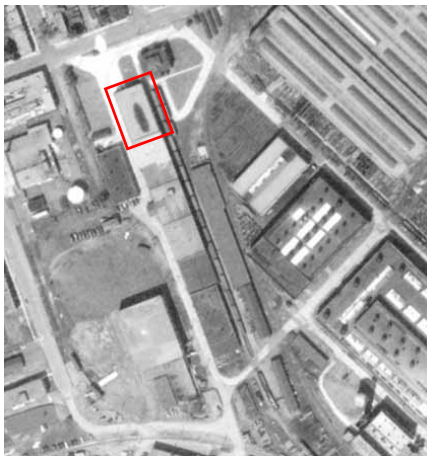
1950 – Vue aérienne du bâtiment permettant de constater que l'agrandissement du côté ouest est complété et se termine tout près du bâtiment administratif. Le bâtiment compte désormais six sections. L'extrémité est se termine près d'un chemin passant entre la fonderie et l'atelier des locomotives, telle qu'elle figurait déjà sur le plan de 1938.

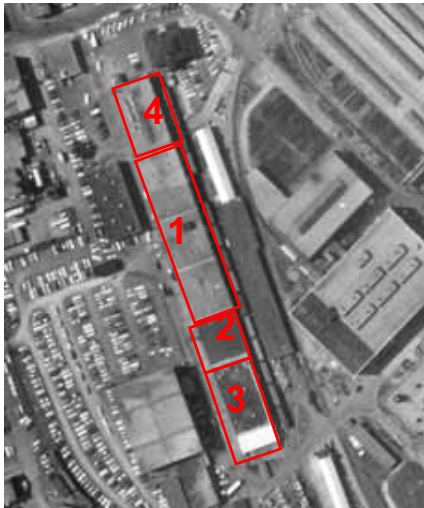
1965 – Vue aérienne permettant de distinguer clairement les six sections du bâtiment, regroupées selon leur ordre de construction en quatre phases.

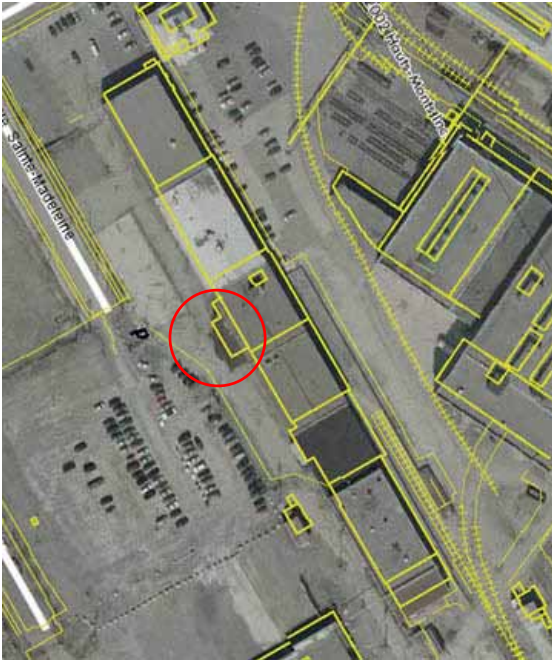
2002 – La volumétrie du bâtiment des magasins ne semble pas avoir subi de modifications importantes depuis l'agrandissement effectué à la fin des années 1940. Il est toutefois possible que le petit volume identifié au sud des sections centrales soit l'ajout effectué en 1986.

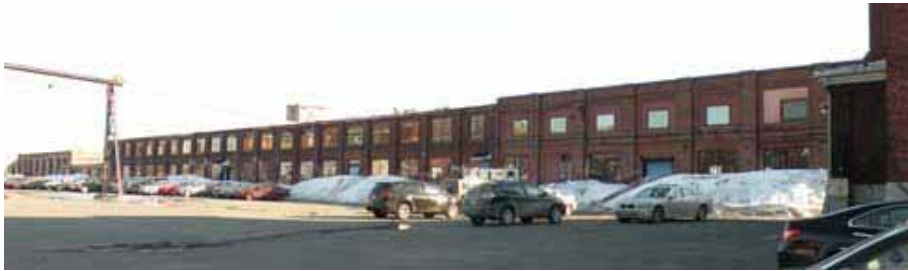
La façade nord du bâtiment des magasins.

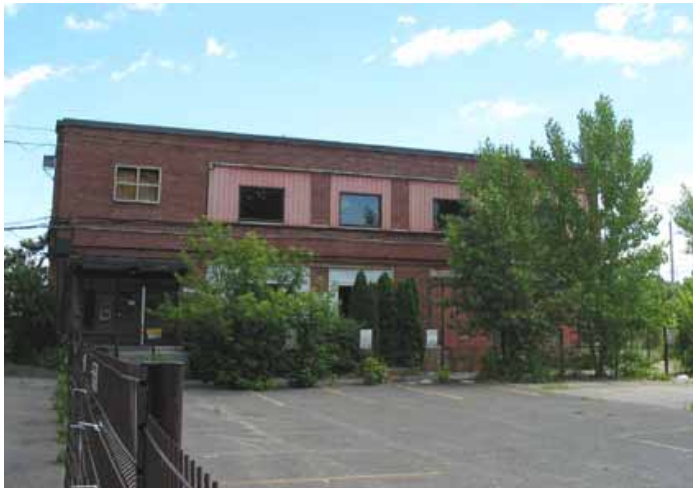
La façade ouest, sur laquelle on distingue que plusieurs ouvertures ont subi des modifications importantes, phénomène également observé en plusieurs autres endroits sur le bâtiment. Un ancien terrain de stationnement se trouve devant cette façade, donnant sur la rue Le Ber.

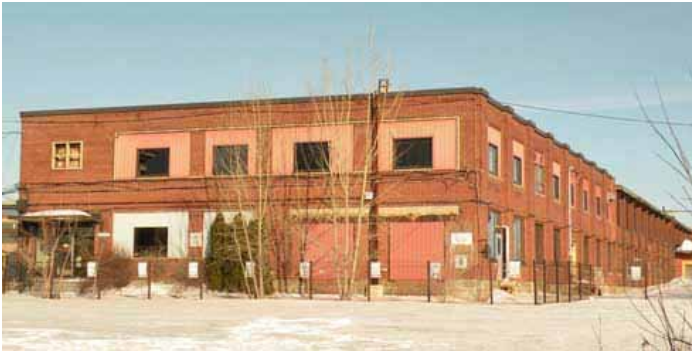
L'extrémité ouest du bâtiment des magasins.

Dans son ensemble, le bâtiment des magasins est dans un état physique acceptable mais il doit subir des interventions de réparation, de restauration et parfois même de reconstruction et de rénovation majeure pour le recycler. Les sections des phases 1, 3 et 4 sont généralement dans un état acceptable tant au niveau de l'extérieur que de l'intérieur, à l'exception de quelques détériorations causées par l'infiltration d'eau et les variations extrêmes de température. Les fenêtres d'origine, comme nous l'avons mentionné, ne possèdent aucune intégrité physique. La structure de la section du bâtiment construite en phase 2 est dans un état de dégradation avancé. La structure de bois de cette partie est pratiquement effondrée. Le hangar est dans un état physique acceptable pour la fonction d'entrepôt.

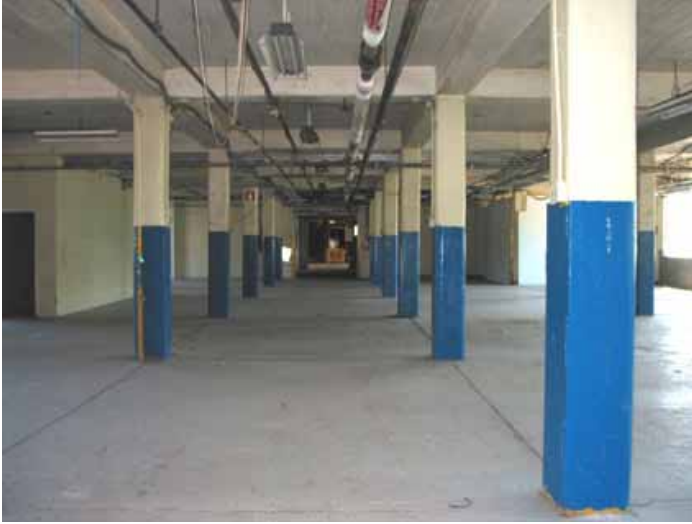
Une autre vue intérieure laissant bien voir la structure de poutres et de piliers en béton.

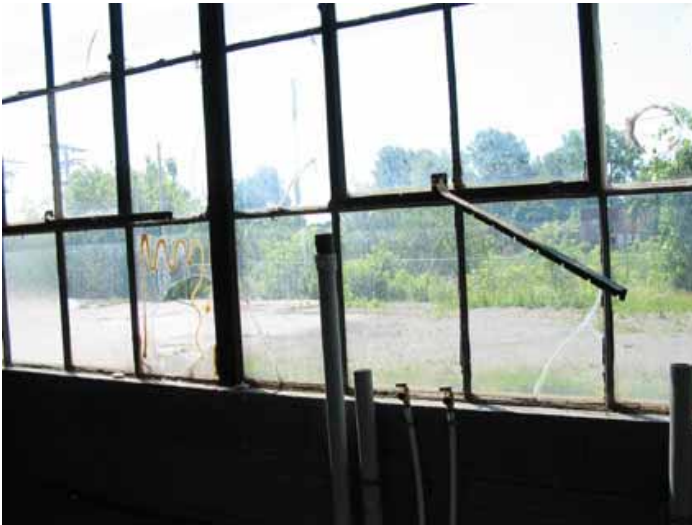
Des fenêtres d'origine, aux multiples petits carreaux de verre montés dans une structure d'acier. Plusieurs carreaux sont brisés et les montants sont généralement rouillés.

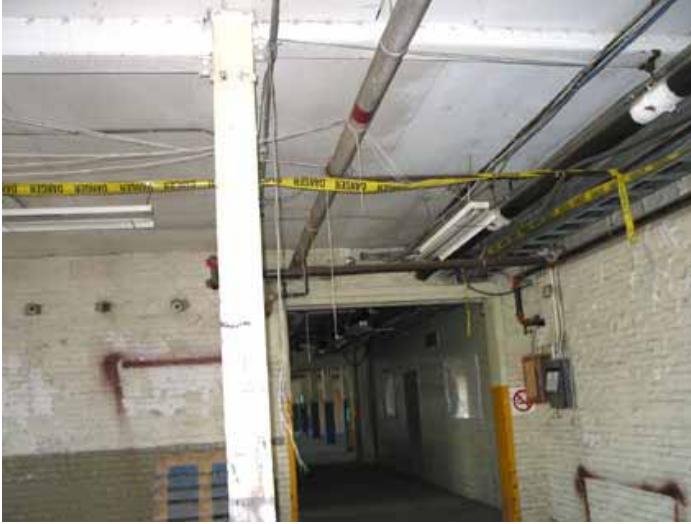
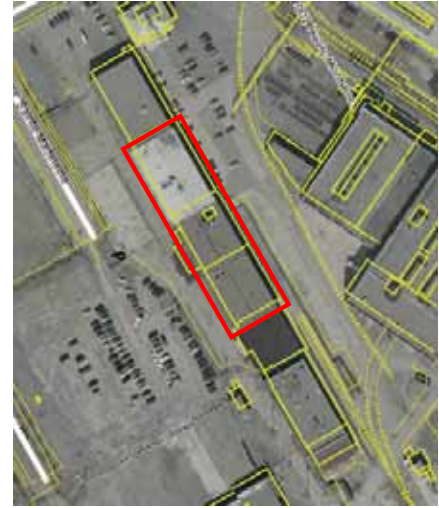
Passage de la première section du bâtiment à la seconde. Celle-ci, une structure de murs de brique massifs et de poutres et piliers d'acier, fait partie de la série de trois sections érigées en première phase de construction du bâtiment.

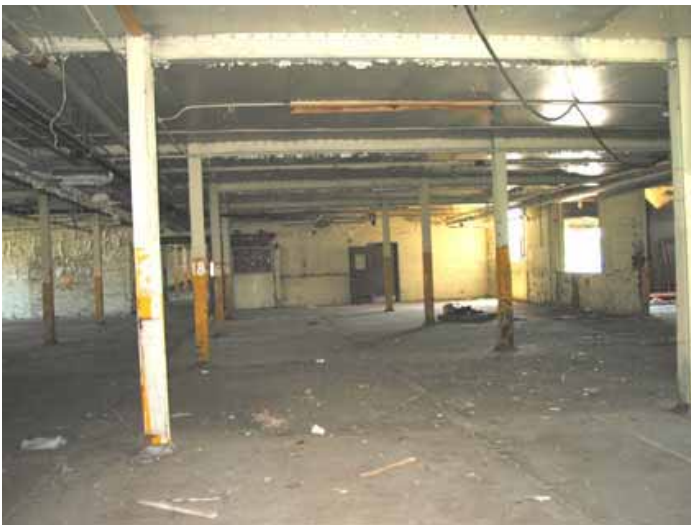
Vue intérieure des sections centrales des magasins, construites en 1924, sur laquelle on peut voir le plafond et le plancher en béton ainsi que la peinture écaillée sur les surfaces.

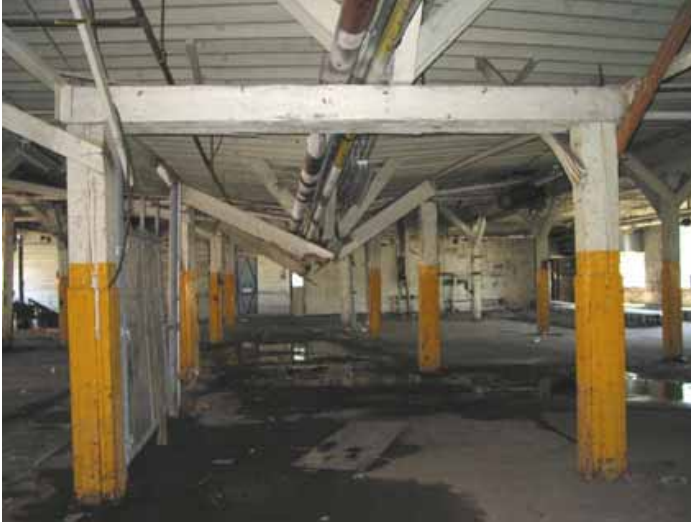
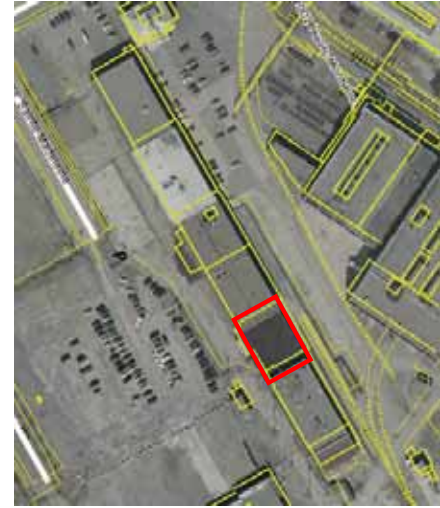
Vue intérieure de la section du bâtiment construite en deuxième phase. Cette section, moins élevée que les autres, comporte une hauteur de plafond équivalant à un seul étage. Elle est la seule section soutenue par une structure en bois, qui a d'ailleurs partiellement cédé sous la charge de la neige accumulée sur le toit.

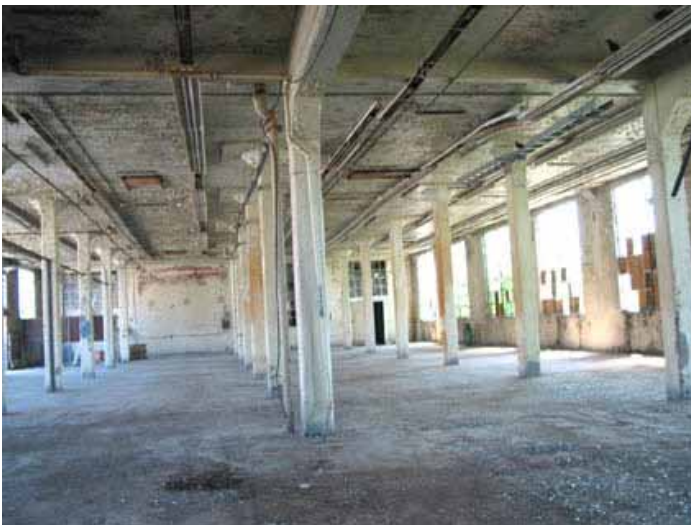
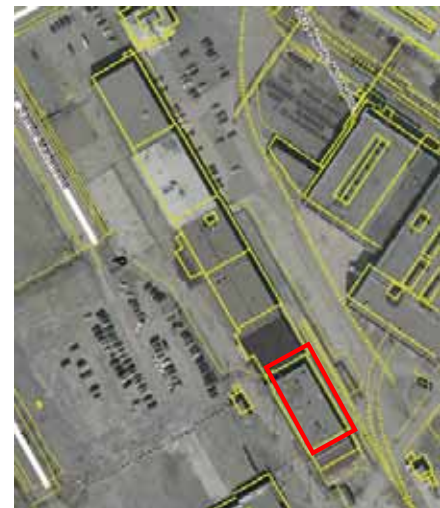
Intérieur de la section ouest du bâtiment, érigée vers 1931 lors d'une troisième phase de construction des magasins, comporte une structure de béton.

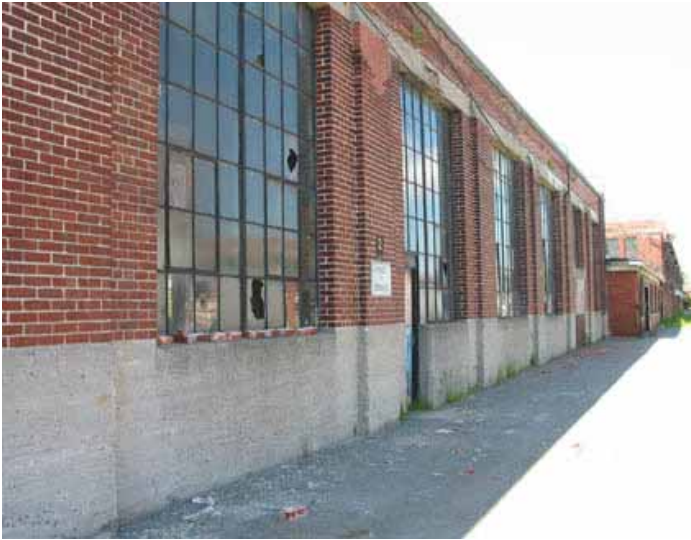
Façade nord de la même section du bâtiment, laissant voir les murs massifs en brique sur une base de béton et les grandes baies industrielles à petits carreaux, dont certains sont cassés.

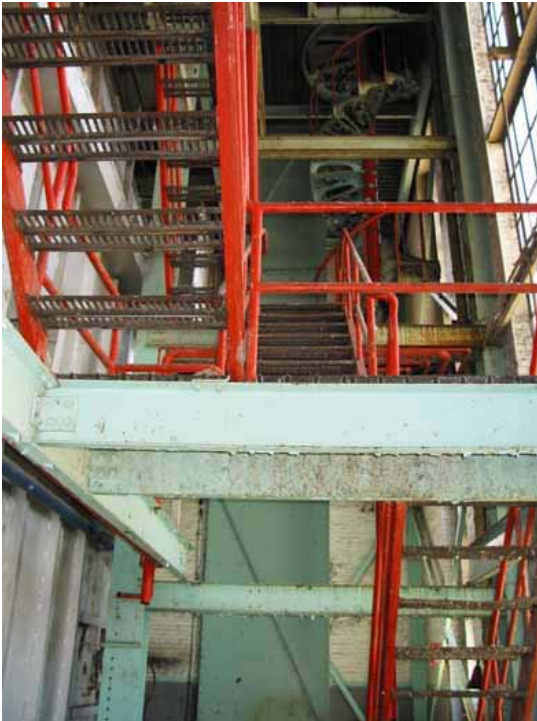
L'escalier métallique intérieur entre le mur de la façade principale et la bouilloire. On aperçoit également la structure d'acier qui se rattache au mur.

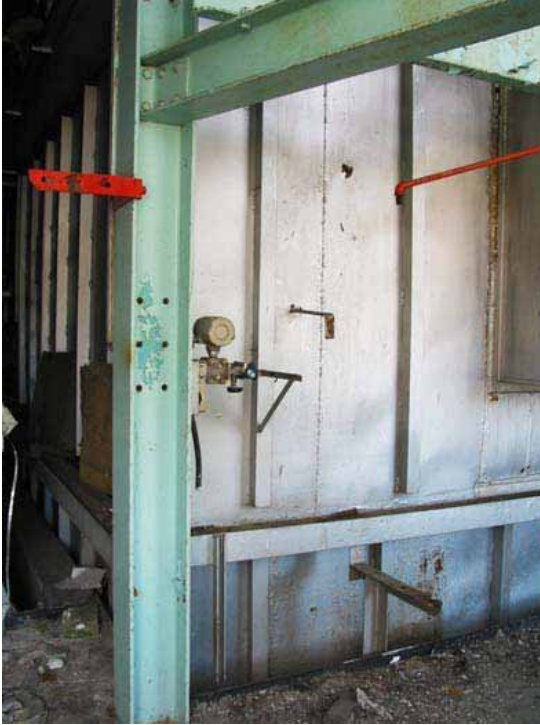
La bouilloire est construite à l'intérieur de la structure d'acier du bâtiment.

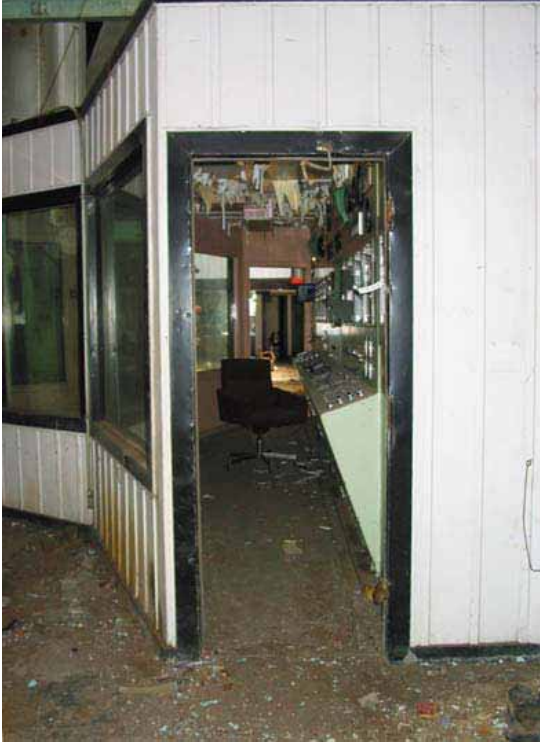
Le poste de contrôle se trouve dans une cabine aménagée à l'intérieur de la centrale thermique.

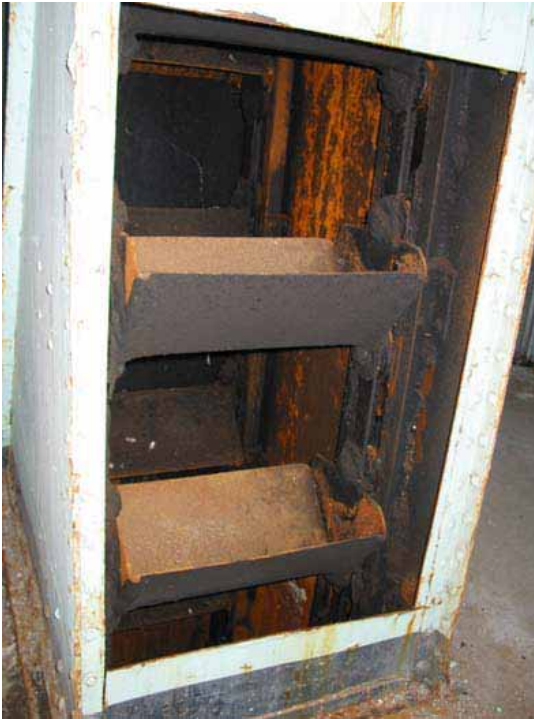
Convoyeur vertical servant à alimenter la bouilloire en charbon.

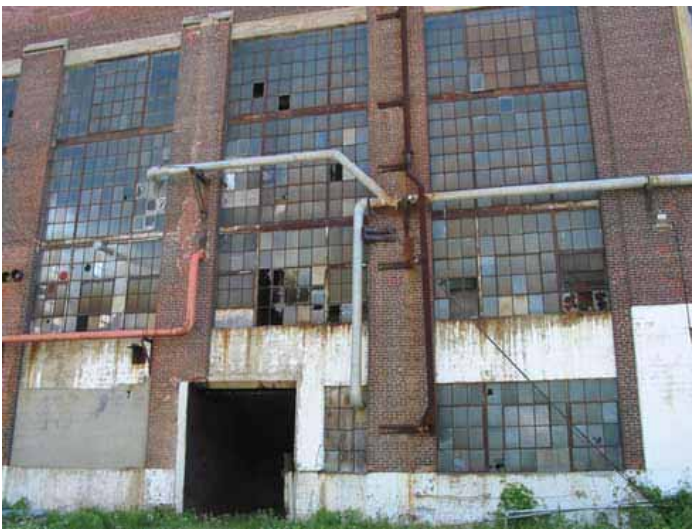
Le mur de la façade principale (façade ouest). On y remarque l'intervention effectuée sur un pilier de brique pour agrandir l'ouverture.

la composition architecturale de la façade sud, mais l'intervention est réversible et corrigable. Une autre intervention a eu lieu sur les ouvertures de façade ouest, où une partie de pilier de brique a été démolie pour agrandir l'ouverture et un élément verticale en béton a été ajouté, modifiant la géométrie de cette façade mais encore là, cette intervention est réversible.

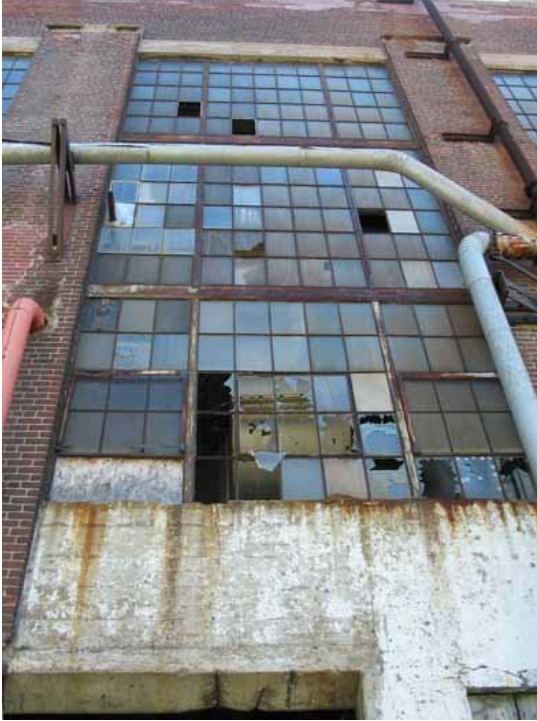
Plusieurs carreaux de verre sont brisés et les taches de rouille sur le béton témoignent de la dégradation des fenêtres en acier.

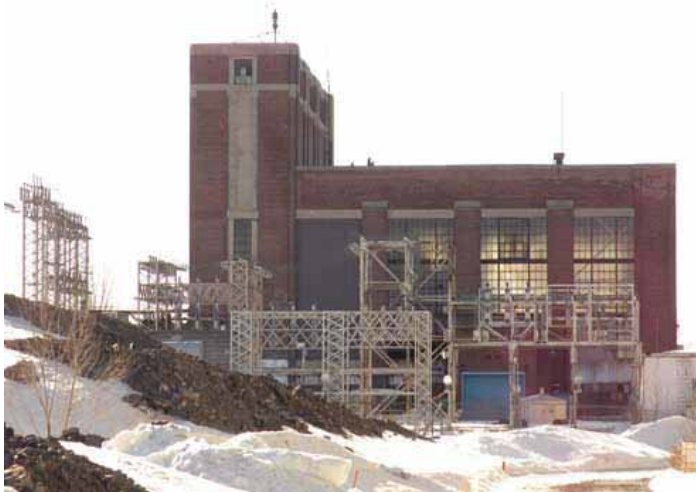
Les installations liées à la production d'électricité se trouvant derrière le bâtiment.

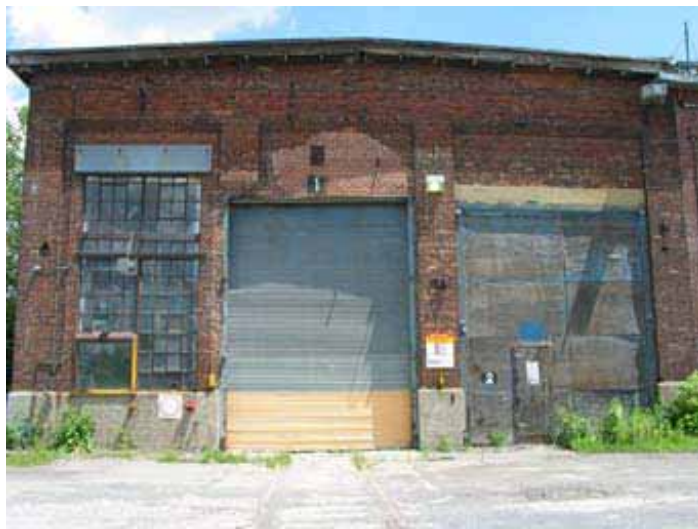
La façade ouest de la section la plus ancienne du bâtiment, qui était appelée l'atelier des châssis et des cylindres.

Contrairement au dessin d'élévation figurant sur le plan AB 819-3.6-47.4 (voir en annexe), qui prévoyait à l'origine la construction symétrique de la façade, avec une porte centrale flanquée de deux fenêtres arquées, la largeur des travées de brique permet de supposer que la façade, bien que tripartite, a plutôt été composée lors de la construction en plaçant deux fenêtres côte à côte sur la gauche et en installant une porte à droite, donnant ainsi une répartition asymétrique des ouvertures. Un puits permettant de travailler sur les wagons figure sur les plans derrière cette porte. La photo ci-dessus laisse voir que les ouvertures ont été modifiées (surtout celle du centre, qui semble avoir été élargie), probablement vers 1948, selon les dessins réalisés cette année-là pour l'agrandissement du bâtiment (voir en annexe le plan AB 819-3.6-158.6). La fenêtre centrale aurait alors été remplacée par une seconde porte et l'installation d'un deuxième puits était prévue sur ces plans. Plus tard, la porte de droite a été murée à l'aide de panneaux de bois, dans lesquels une porte à échelle humaine a été aménagée. La fenêtre de gauche, qui était arquée à l'origine (selon le dessin de 1948), a été modifiée en remplaçant l'arc de brique par un linteau droit. Par ailleurs, cette photo révèle également qu'une section de brique a été remplacée au-dessus de l'ouverture centrale. Considérant toutes ces modifications, le niveau d'intégrité de cette façade est donc plutôt faible. Cependant, les interventions réalisées sont en quelque sorte honnêtes, puisqu'elles sont visibles et avaient pour but de répondre à des besoins fonctionnels du bâtiment. En ce sens, on peut considérer qu'elles contribuent, dans une certaine mesure, à l'authenticité du bâtiment.

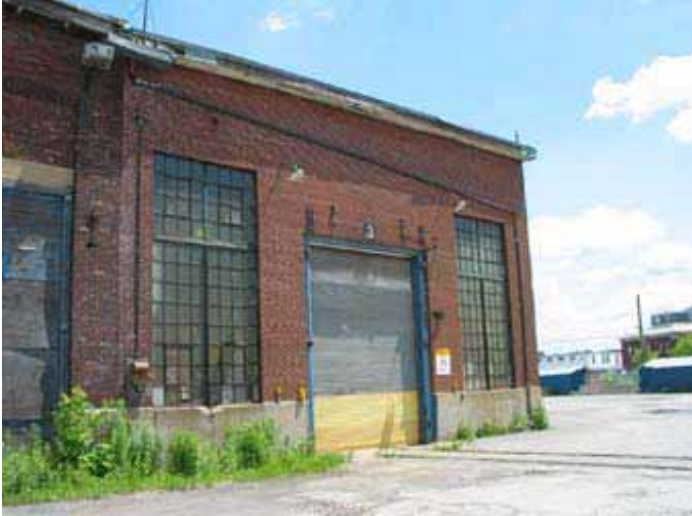
La façade ouest de la seconde section du bâtiment, qui au moment de sa construction, était identifiée comme un ajout au bâtiment de l'équipement de travail (le nom que l'on donnait alors à la partie initiale du bâtiment). Si le gabarit de la première partie du bâtiment a été repris dans cette section, on a cependant simplifié son expression architecturale, notamment au niveau de la forme du toit et des ouvertures.

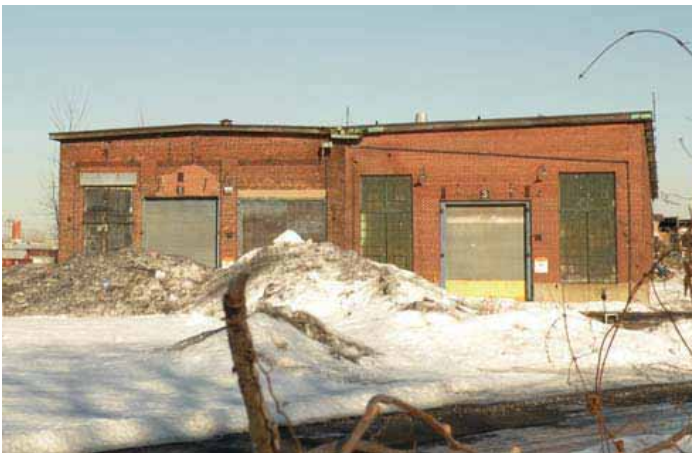
Vue d'ensemble de la façade ouest. On distingue clairement les deux parties du bâtiment : à gauche, le bâtiment initial construit vers 1924 et à droite, la section ajoutée vers 1948.

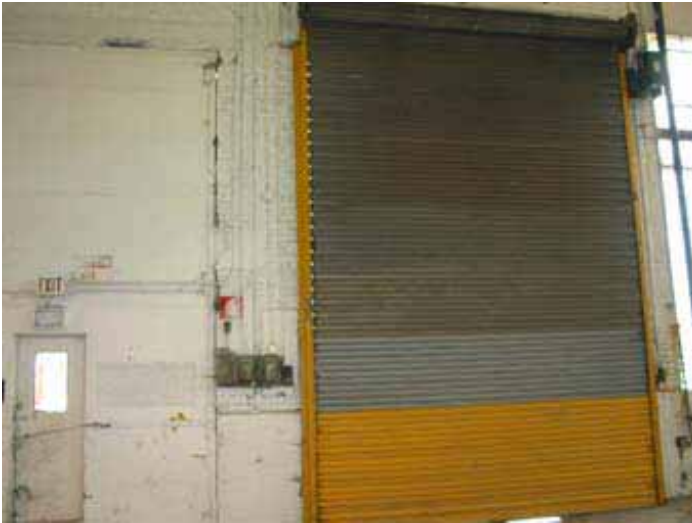
Vue de l'intérieur de la façade ouest de la première partie du bâtiment. Les portes ont été modifiées depuis la construction d'origine.

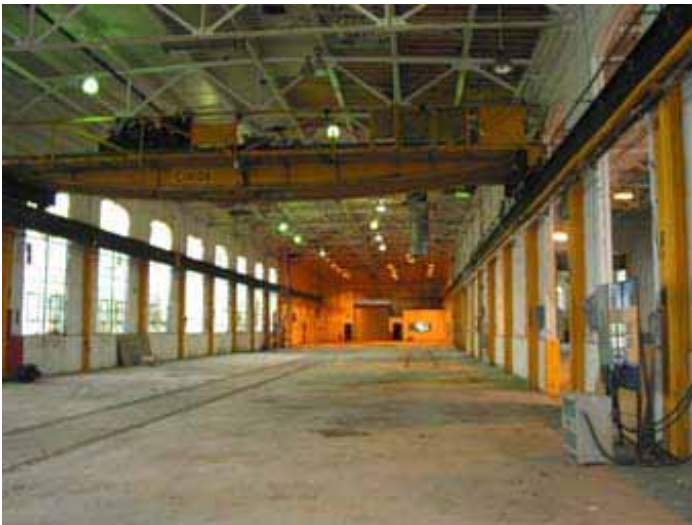
L'intérieur de la première partie du bâtiment. Le pont roulant appuyé aux murs est demeuré en place. On distingue la forme arquée du haut des fenêtres.

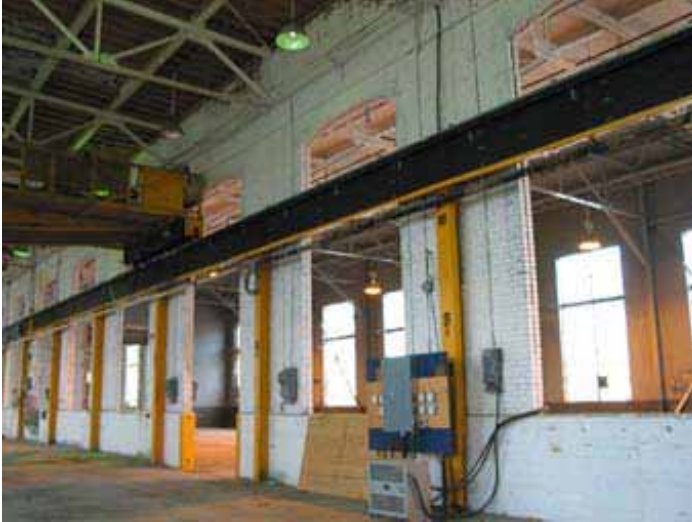
L'ancien mur extérieur de la première partie du bâtiment, devenu un mur intérieur après la construction de la deuxième section parallèlement à la première. Quelques ouvertures de fenêtres ont été agrandies jusqu'au plancher pour permettre la circulation entre les deux espaces intérieurs.

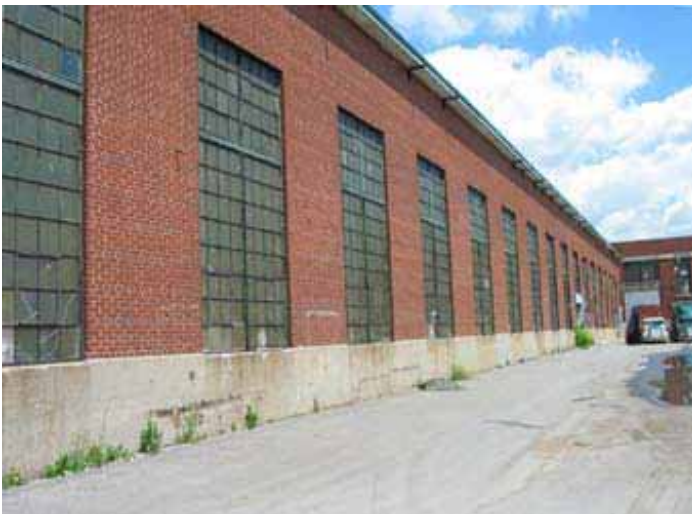
La façade sud de la deuxième section du bâtiment, avec son architecture empreinte de simplicité, reflétée notamment dans sa fenestration au rythme régulier.

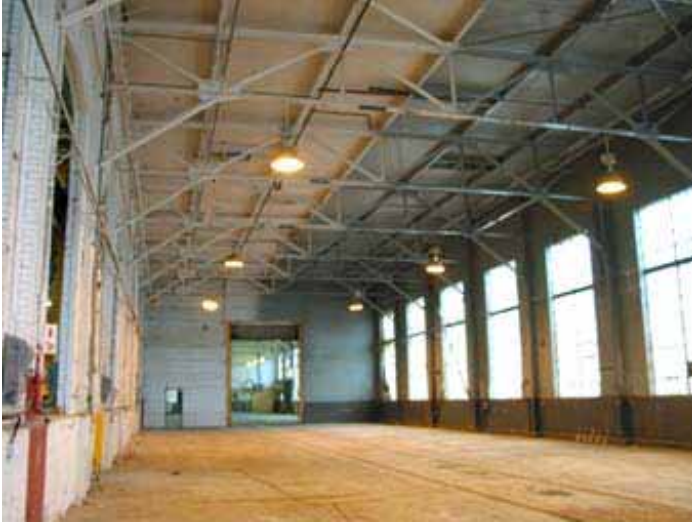
L'intérieur de la seconde partie du bâtiment. La structure métallique supportant le toit est légèrement différente de celle de la première partie du bâtiment, en ce sens qu'elle prend appui sur des poteaux accolés aux murs latéraux. La taille des fenêtres permet une abondante pénétration de lumière naturelle, contribuant à la qualité de l'espace intérieur.

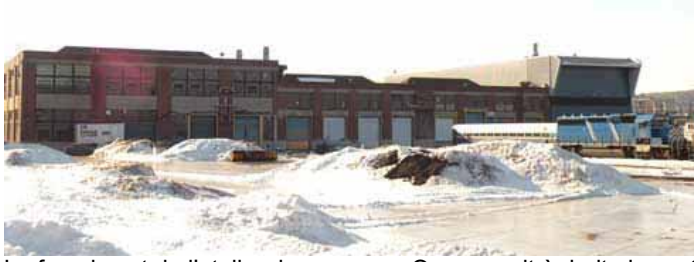
La façade est de l'atelier des wagons. On aperçoit à droite la section ajoutée en 1999.

Dans son ensemble, comme dans le cas en général du site à l'étude, le bâtiment d'atelier des wagons possède un degré d'authenticité relativement élevé au niveau de l'expression de son architecture industrielle extérieure, en excluant le dernier agrandissement de 1999. Les agrandissements précédents et les autres modifications effectuées sont tous en continuité et en harmonie au niveau des matériaux – notamment la brique rouge –, des ouvertures, des proportions et de l'ensemble des éléments architecturaux. Cependant, une rupture marquante est survenue lors de la dernière intervention. Le dernier agrandissement, des architectes Lemay associés, rompt en effet avec cette continuité formelle du bâtiment. Il présente une facture architecturale certes d'aspect industriel, mais plutôt contemporaine, avec son revêtement métallique qui contraste avec les parois de brique du reste du bâtiment.

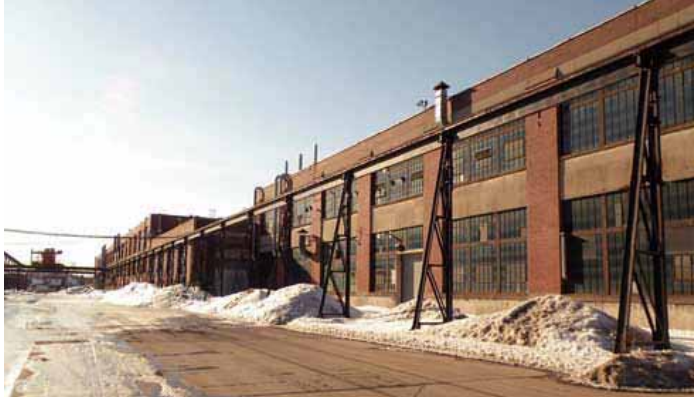
La façade sud du bâtiment vue en direction ouest, avec le pont roulant extérieur.

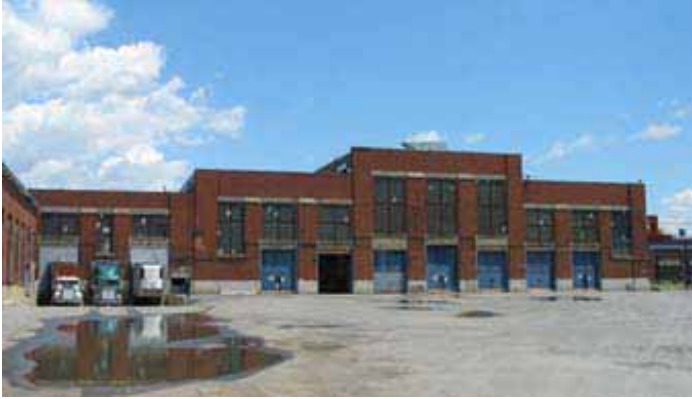
La partie droite du mur de la façade ouest, quelques mois avant l'incendie.

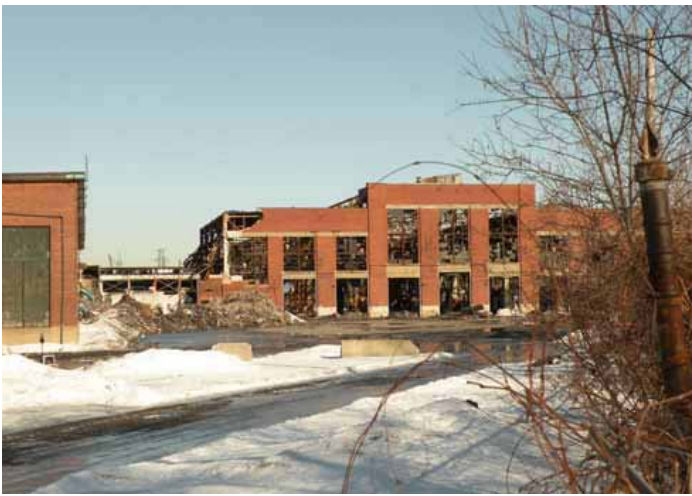
La même vue du bâtiment après l'incendie.

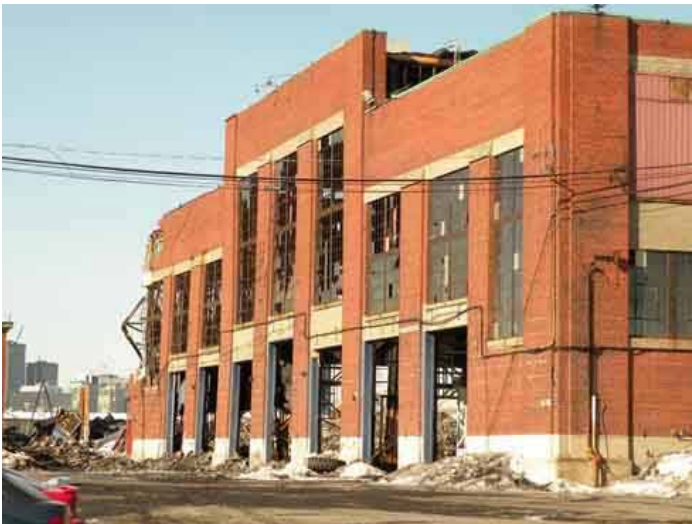
La moitié gauche de cette façade n'existe plus.

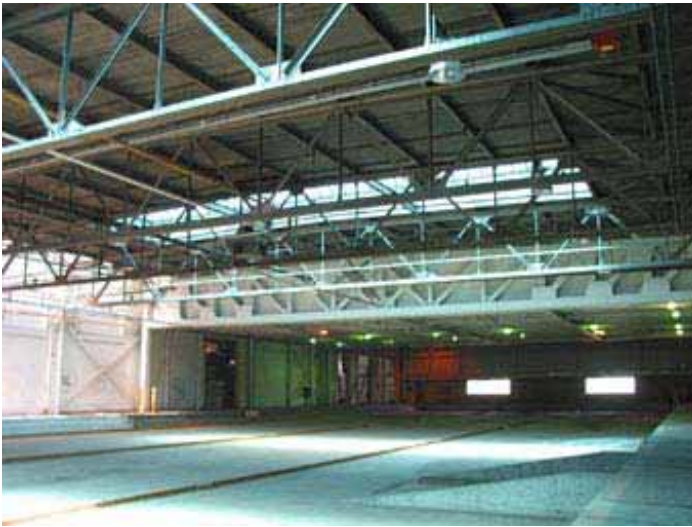
La table de transfert, reliant les deux parties principales de l'atelier des wagons.

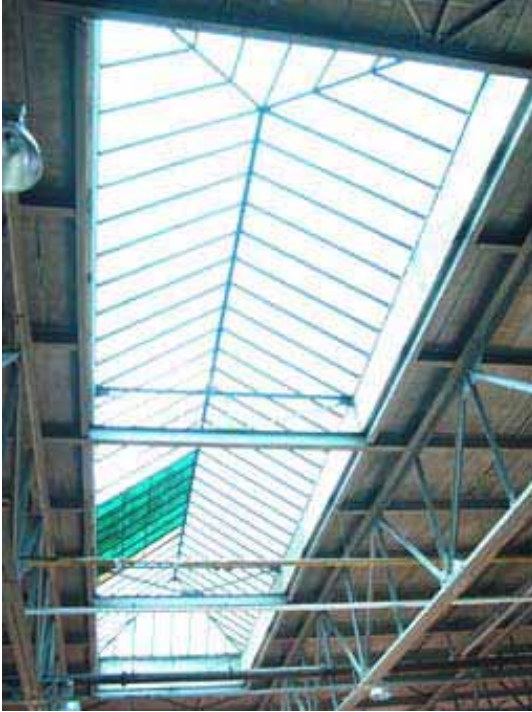
Le puits de lumière surplombant la table de transfert.

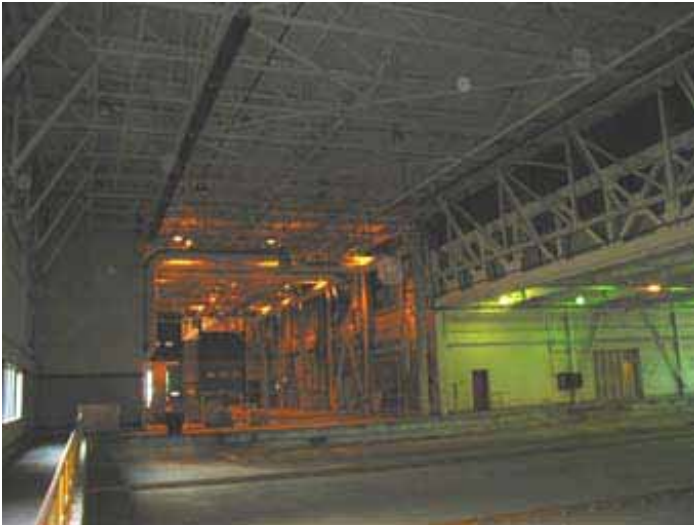
Vue de la table de transfert vers la section ouest du bâtiment.

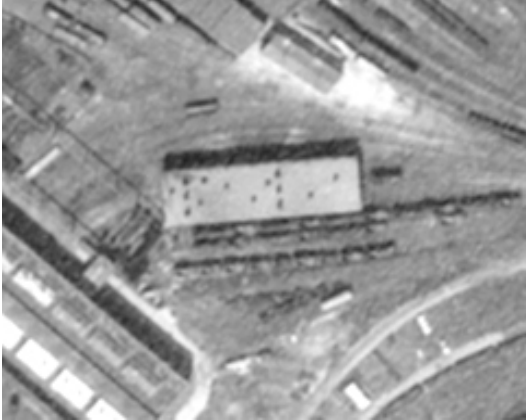
1950 – Le bâtiment d’atelier des essais de locomotives est construit au nord de l’atelier des locomotives, une douzaine d’années après ce dernier. Son implantation oblique par rapport aux autres ateliers est vraisemblablement attribuable à la position des voies ferrées qui étaient déjà présentes sur le site. Les entrepôts qui se trouvaient à proximité ont été démolis. D’après ce que laisse voir cette vue du toit de l’atelier, les six cheminées d’évacuation de la fumée ont été érigées aux emplacements prévus sur les dessins architecturaux consultés (voir en annexe les dessins AB 819-3.6-124.1 et AB 819-3.6-124.2), mais les ventilateurs ne semblent pas avoir été positionnés tout à fait tel qu’indiqué sur les dessins.

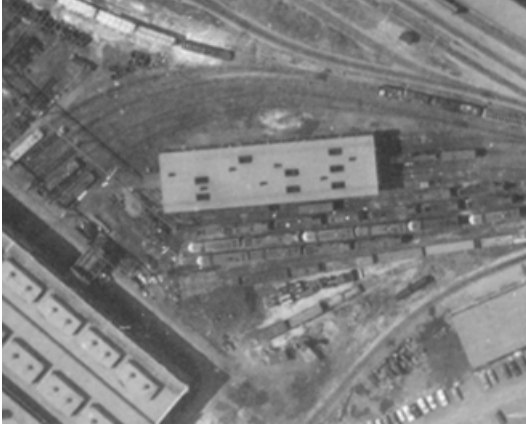
1965 – Cette vue du toit de l'atelier des essais montre que les cheminées d'évacuation de la fumée ainsi que les ventilateurs ont été modifiés et changés d'emplacement, par rapport à ceux que l'on voyait sur la photo aérienne de 1950.
