Étude patrimoniale

Rapport final

**Anciens ateliers du GTR / CN
1830, rue Le Ber, Montréal
Arrondissement du Sud-Ouest**

Février 2009

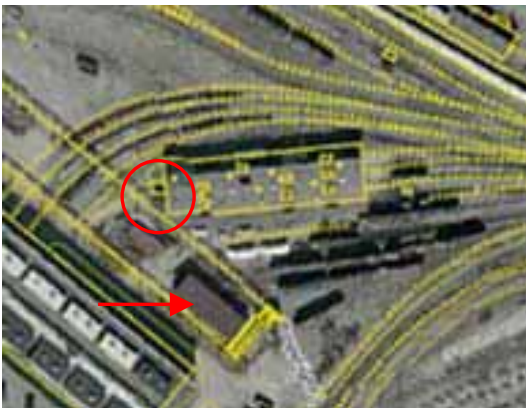
2002 – On aperçoit sur cette orthophoto l'ajout du portique devant la porte de la façade ouest de l'atelier des essais. À l'est de l'atelier, une structure a été ajoutée à l'extrémité du pont roulant extérieur longeant l'atelier des locomotives. Cette structure n'existe plus aujourd'hui et une partie du pont roulant a été démantelée récemment.

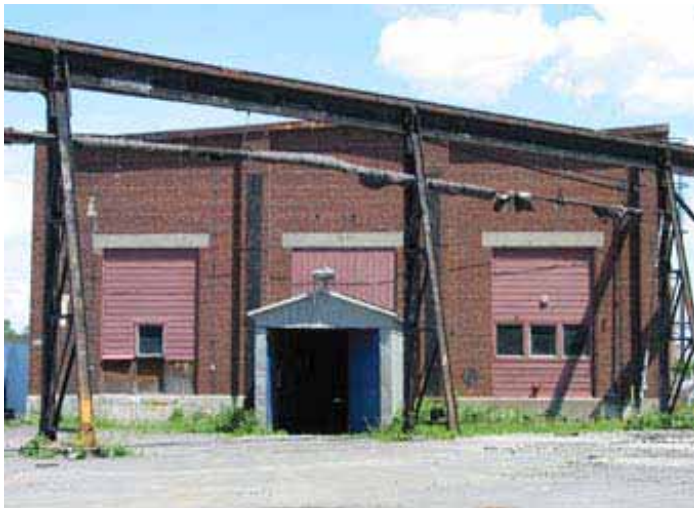
Cette photo de la façade sud de l'atelier des essais, prise à l'été 2008, permet de constater que plusieurs modifications ont été apportées à l'extérieur du bâtiment : une partie de la porte centrale et des fenêtres a été murée et revêtue de clin métallique et de petites ouvertures y ont été pratiquées, un portique a été ajouté devant l'entrée et les cheminées d'évacuation de la fumée ont été démantelées. On aperçoit le pont roulant extérieur qui longeait les ateliers des locomotives et des wagons.

Depuis la construction du bâtiment d'atelier des essais de locomotives, des modifications, visibles surtout sur l'extérieur du bâtiment, ont été apportées. Nous savons entre autre que les cheminées ainsi que les ventilateurs sur le toit ne sont plus ceux d'origine. Les ouvertures de fenêtres ont été en grande partie murées et revêtues de clin, et ne comportent plus que des fenêtres de petite dimension. Un portique a été aménagé devant l'entrée de la façade sud. Ces deux dernières modifications sont en rupture avec le caractère architectural industriel du bâtiment. L'ensemble des changements apportés au bâtiment en diminuent le degré d'authenticité, qui autrement aurait pu être relativement élevé compte tenu du fait que la volumétrie du bâtiment est demeurée inchangée, de même que les matériaux de ses murs extérieur. Cependant, les interventions réalisées aux ouvertures sont probablement réversibles et il pourrait être possible de rétablir, dans une certaine mesure, l'authenticité de l'expression architecturale du bâtiment en réinstallant des fenêtres et des portes appropriées.

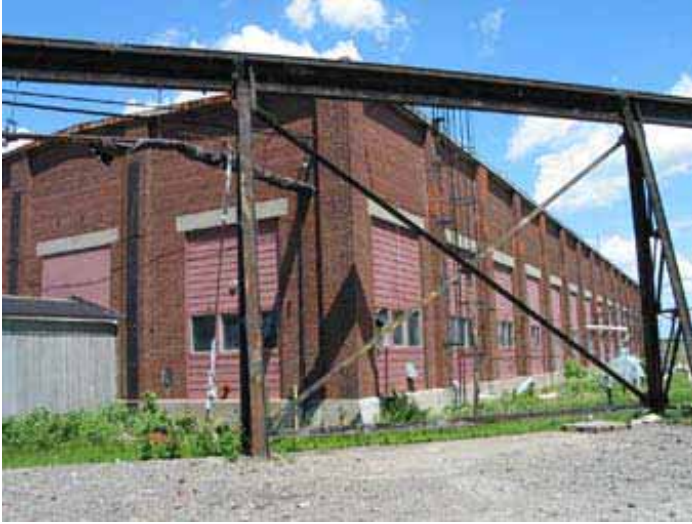
Des interventions similaires ont été réalisées aux ouvertures latérales du bâtiment.

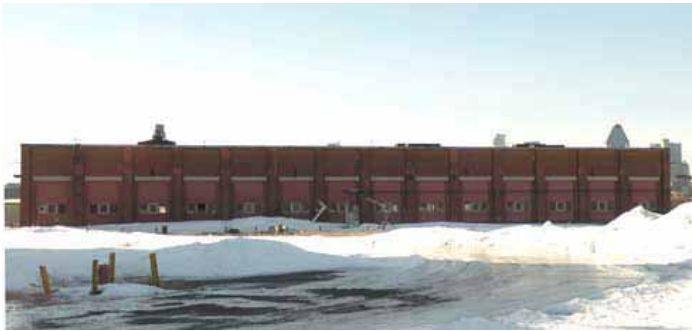
La façade est du bâtiment, dont toutes les ouvertures ont été partiellement murées.

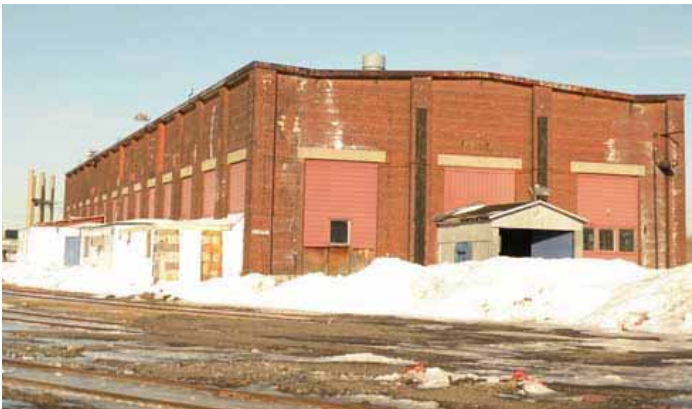
Cette photo de la façade sud, prise en février 2009, permet de constater que l'extrémité est du pont roulant a été démantelée. On aperçoit également les ouvertures murées de la façade latérale nord ainsi qu'une série d'appentis jouxtant la façade, dont la date de construction est inconnue.

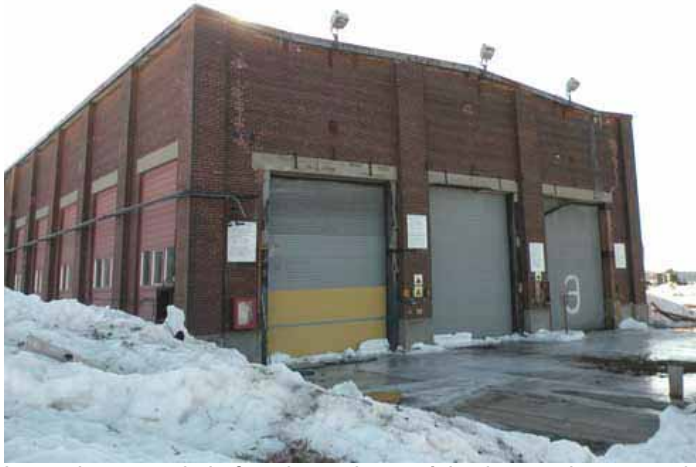
Les trois portes de la façade nord, par où les locomotives pouvaient entrer et sortir du bâtiment.

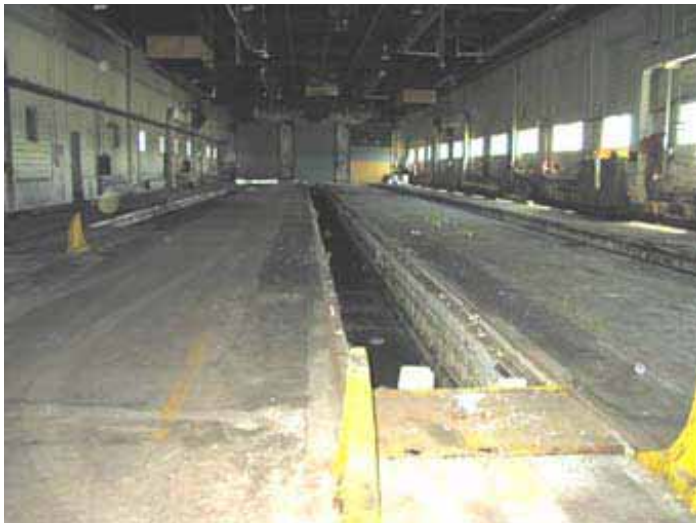
Des interventions semblent avoir modifié la configuration des puits de moteurs. Selon les plans consultés (voir en annexe le dessin AB 819-3.6-124.2), trois puits parallèles occupaient à l'origine toute la longueur du bâtiment. Les locomotives y entraient par les trois ouvertures visibles au fond.

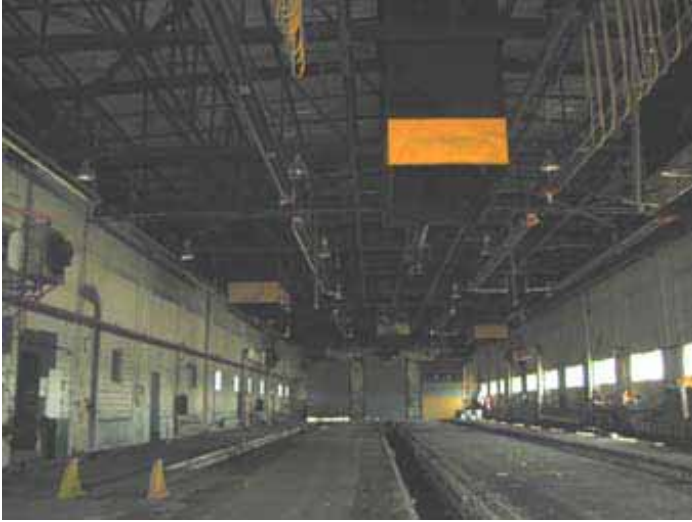
La structure d'acier du toit est toujours présente, mais les conduits d'évacuation traversant le toit ne sont vraisemblablement pas d'origine.

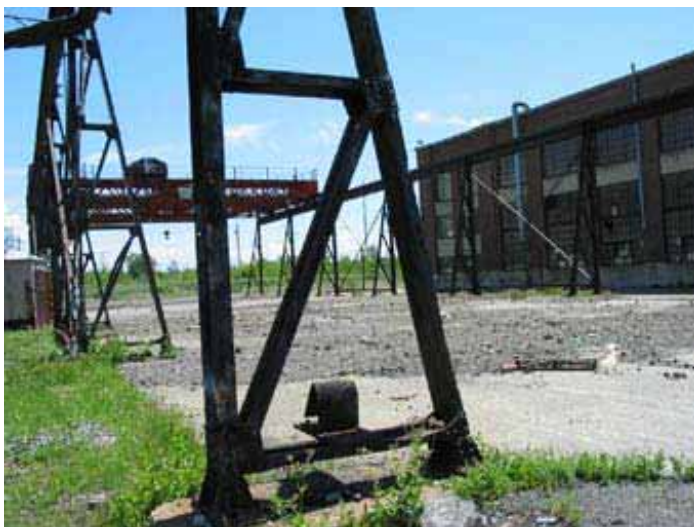
Le pont roulant longeant l'atelier des locomotives (à l'arrière plan) se terminait à côté de l'atelier des essais de locomotives (photo prise à l'été 2008).

L'environnement immédiat de l'atelier des essais est dominé du côté sud-ouest par la présence du pont roulant extérieur qui parcourt presque toute la longueur du site des ateliers ferroviaires, malgré le démantèlement récent de l'extrémité du pont roulant. Il est tout de même impossible d'en faire abstraction lorsqu'on approche l'atelier des essais à partir de l'entrée du site ou en circulant entre les bâtiments principaux, soit les ateliers des locomotives et des wagons, entre lesquels se trouve le pont roulant. Avec la présence de cette imposante structure et des bâtiments d'ateliers non moins imposants qui se trouvent devant et à côté de l'atelier des essais, ce dernier appartient clairement à un environnement industriel de production lourde, auquel il participe malgré son modeste gabarit.

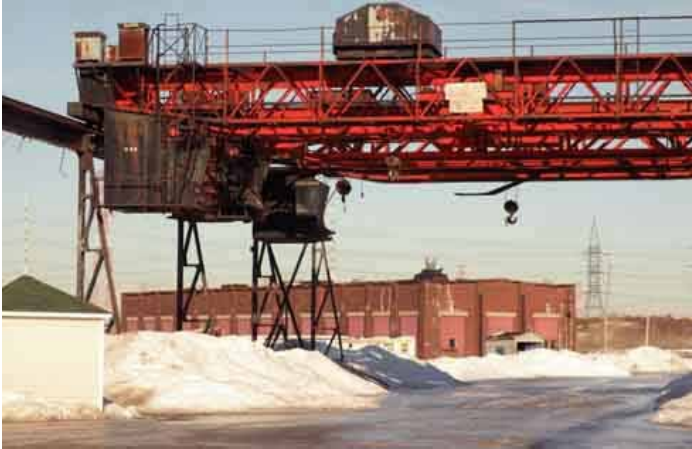
Le pont roulant se termine maintenant à l'ouest de l'atelier des essais (photo prise en février 2009).

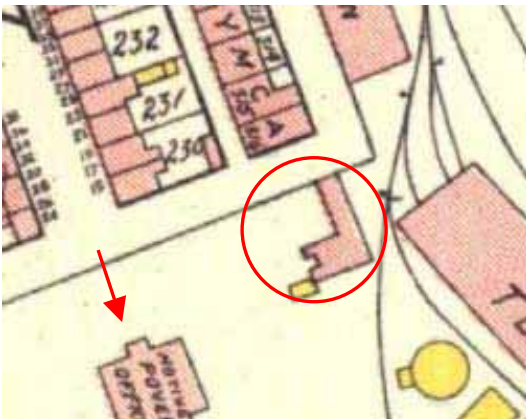
1907 – Des modifications semblent avoir été apportées au bâtiment entre 1890 et 1907, puisque son plan est différent. Les petites constructions qui l'entouraient ont disparu et le nouveau bâtiment abritant les bureaux de l'atelier des locomotives (l'actuel bâtiment administratif) a été construit.

Source : BAnQ, extrait du plan de A. R. Pinsoneault, *Atlas of the Island and City of Montreal and Ile Bizard*, Plate 22 (modifié par les auteurs).

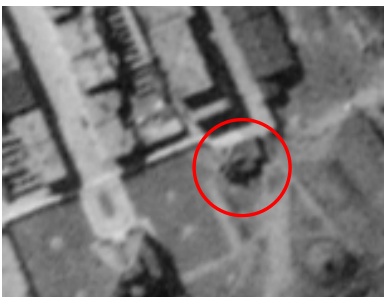
1929 – Vue aérienne du bâtiment figurant sur les plans urbains précédents.

Source : Photothèque nationale de l'air, rouleau A1050, photo 85 (extrait), échelle 1 :10 000 (modifiée par les auteurs).

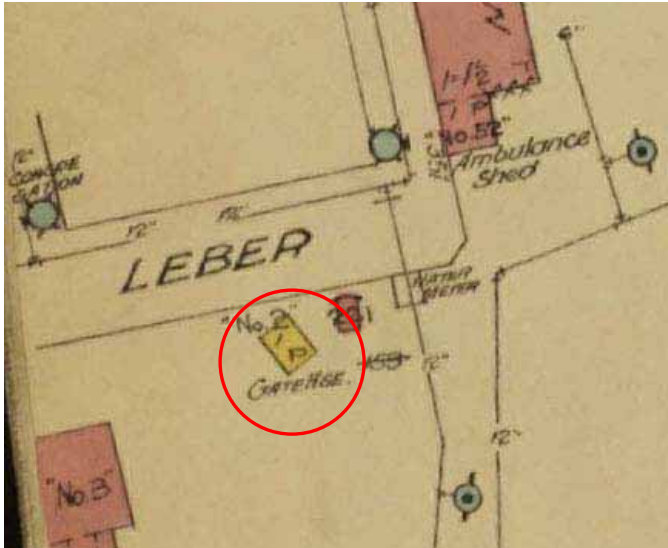
1938 – Le bâtiment qui figurait à l'angle des rues Le Ber et Sébastopol a été détruit et un petit poste de garde en bois a été construit, plus ou moins au même emplacement que le poste actuel. Une petite structure de nature indéterminée se trouve à côté du poste de garde.

Source : BANQ, extrait du plan du Underwriters' Survey Bureau, *Insurance plan of the city of Montreal*, vol. I, plate 46, May 1918 revised April 1938 (modifié par les auteurs).

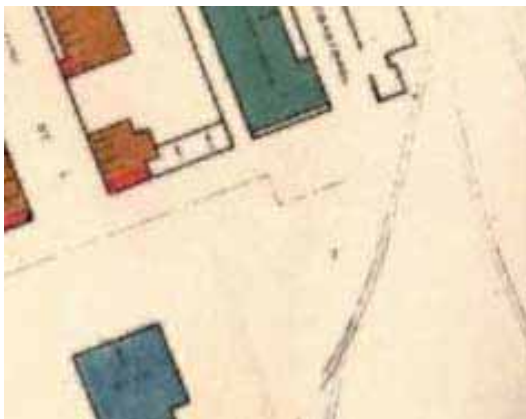
1949 – Le petit poste de garde ne figure pas sur ce plan, mais étant donné les erreurs que nous avons relevées sur celui-ci, il est quand même fort possible que le bâtiment ait tout de même été encore en place.

Source : BANQ, extrait du plan de la Ville de Montréal, *Plan d'utilisation du sol*, planche 52-76.

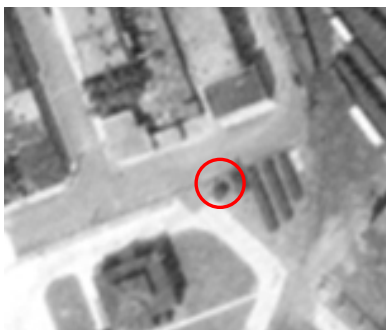
1950 – Cette vue aérienne laisse présumer que le petit poste de garde figurant sur le plan de 1938 soit encore présent. Des bâtiments, probablement des entrepôts (les trois structures rectangulaires parallèles), semblent avoir été construits au nord.

Source : Photothèque nationale de l'air, rouleau A12584, photo 45 (extrait), échelle 1:10 000 (modifiée par les auteurs).

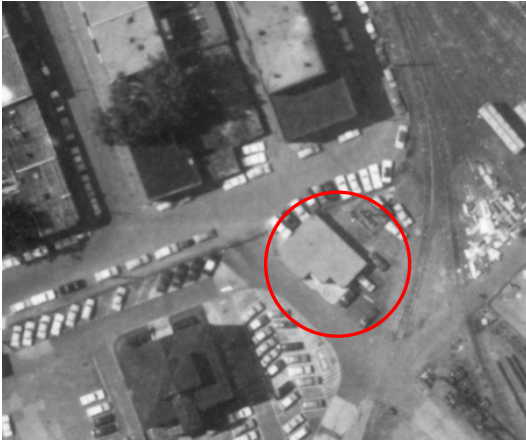
1965 – Vue aérienne montrant le poste de garde, près du bâtiment administratif. On peut voir que plusieurs espaces de stationnement se trouvent autour des bâtiments et en bordure de la rue Le Ber. Des rails traversent le site, passant derrière le poste de garde.

Source : Photothèque nationale de l'air, rouleau VRR2656, photo 1965 (extrait), échelle 1:6000 (modifiée par les auteurs).

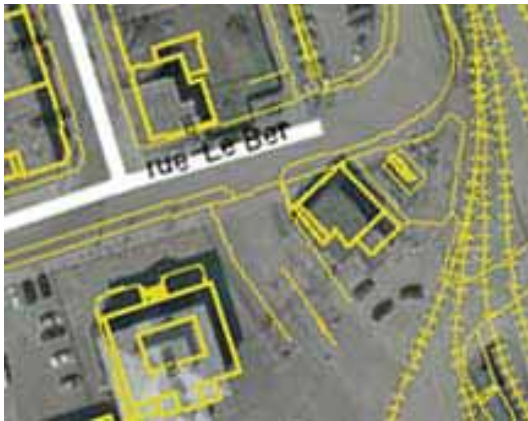
2002 – Vue en orthophoto du poste de garde, du bâtiment administratif et de l'entrée officielle du site.

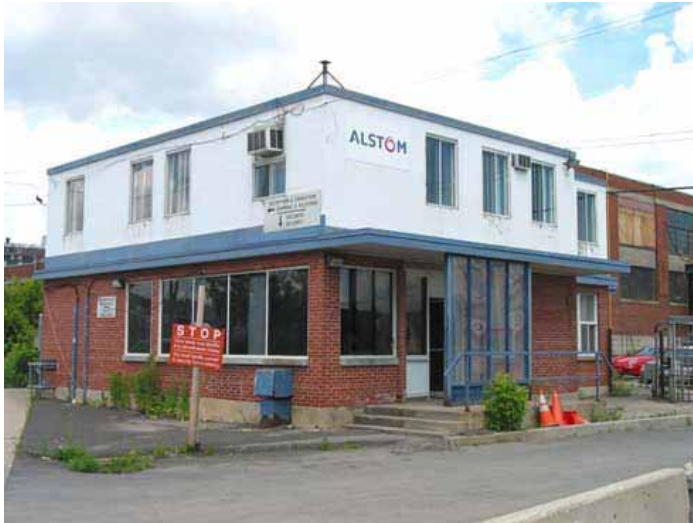
Le poste d'accueil est implanté en angle par rapport à la rue Le Ber (à gauche du bâtiment). On y accède par une porte située sur la façade sud, longeant la voie d'entrée sur le site.

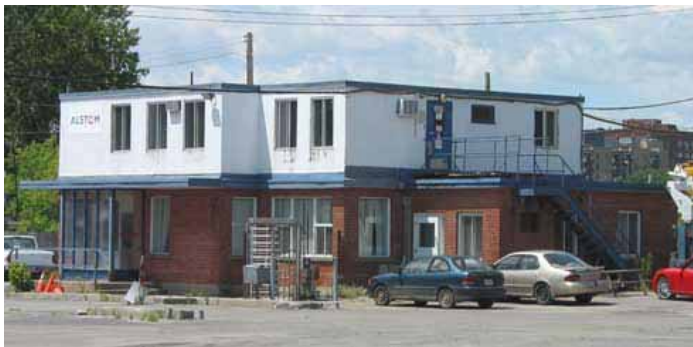
Les façades sur et est du bâtiment. On aperçoit à droite la section comptant un seul étage, qui servait autrefois de garage pour l'ambulance.
