ÉTUDE DE CARACTÉRISATION  
ENVIRONNEMENTALE ET GÉOTECHNIQUE  
TERRAIN DU CENTRE PRÉFONTAINE  
OPÉRATION SOLIDARITÉ 5 000 LOGEMENTS  
MONTREAL, QUÉBEC

**VILLE DE MONTRÉAL**  
SERVICE DE L'ENVIRONNEMENT, DE LA VOIRIE ET DES RÉSEAUX  
DIVISION DES LABORATOIRES  
999, RUE LOUVAIN EST  
MONTRÉAL (QUÉBEC) H2M 1B3

Dossier n° : G03616

Décembre 2003

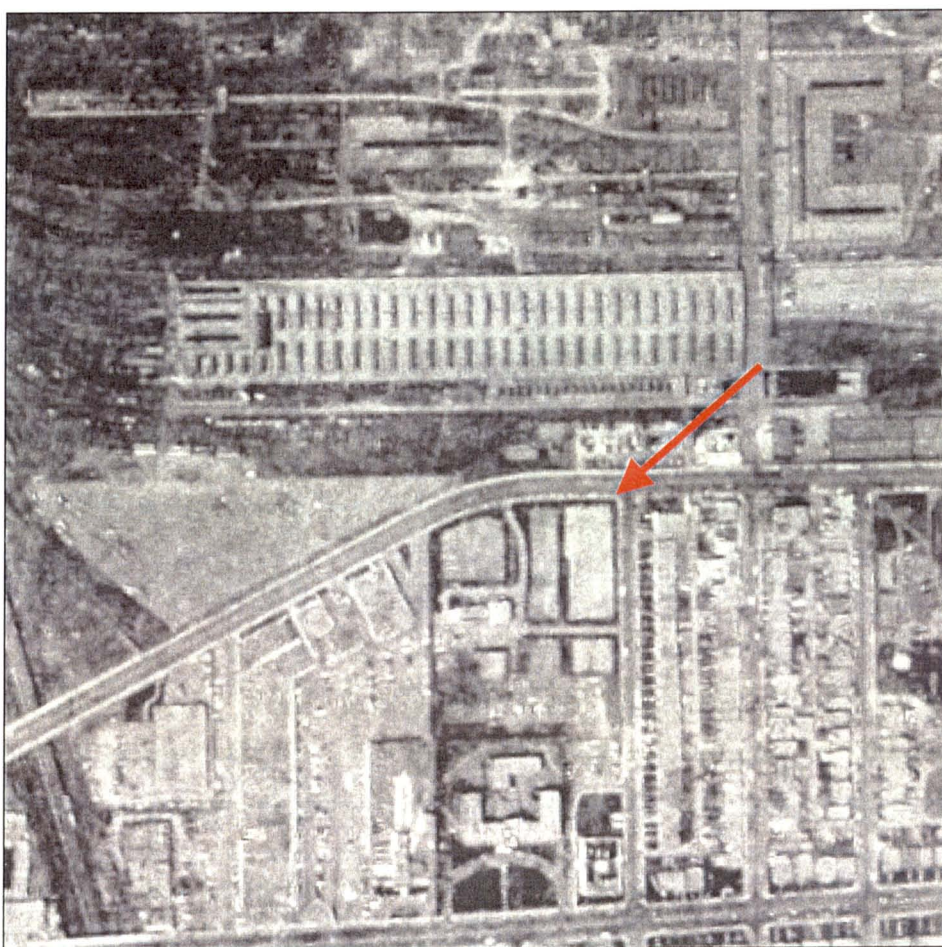
Extrait de la photo aérienne CUM 1971-76

- Le terrain à l'étude est aménagé en aires rectangulaires divisées par des rangées d'arbres.
- On observe un stationnement au sud du terrain et un nouveau bâtiment au sud-est de l'hôpital.

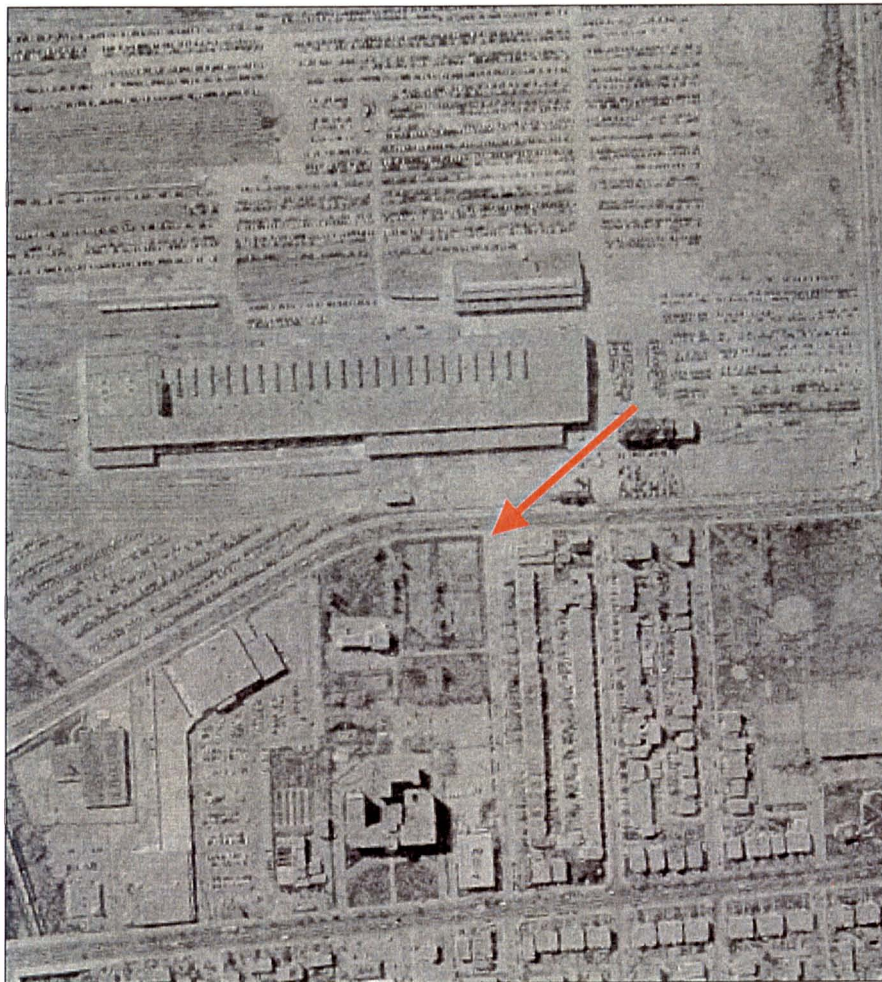
Extrait de la photo aérienne CUM 1993-185

- Le terrain à l'étude a peu changé;
- D'autres bâtiments situés sur le site des Ateliers Angus ont été démolis pour laisser place à un vaste stationnement de voitures.

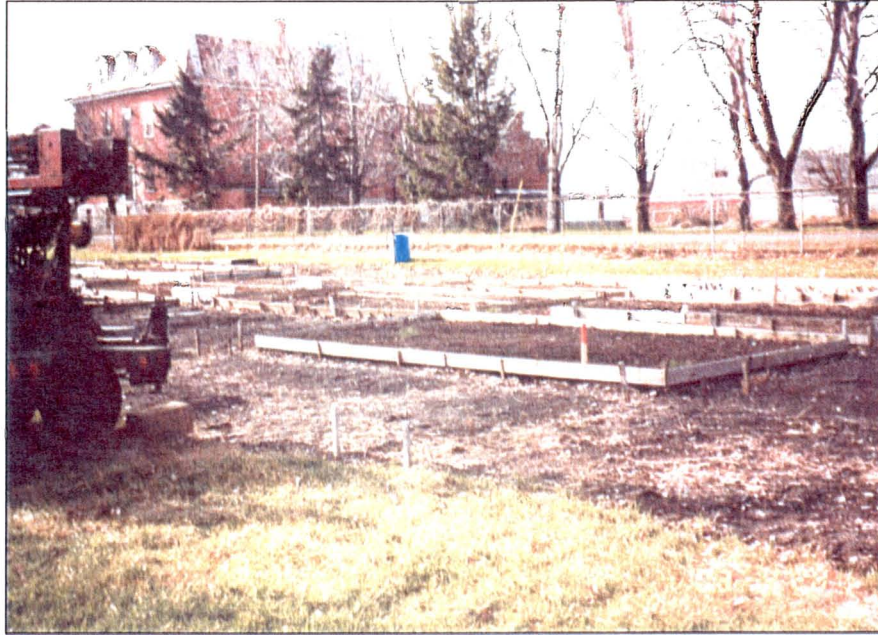
**Photo 1 :** Vue sud-ouest de l'emplacement du forage 02F144-11. On observe également une partie des jardins communautaires et le bâtiment du Centre Préfontaine.

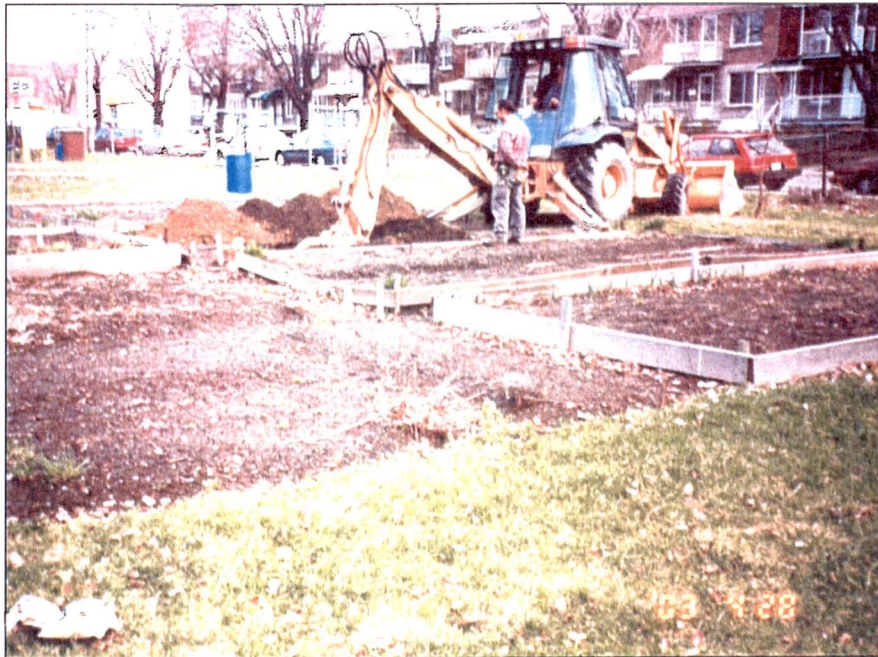
**Photo 2 :** Vue nord-est des travaux d'excavation du puits d'exploration 02F144-6. On observe des tas de matériaux excavés qui consistent en des sols organiques et du sable silteux.

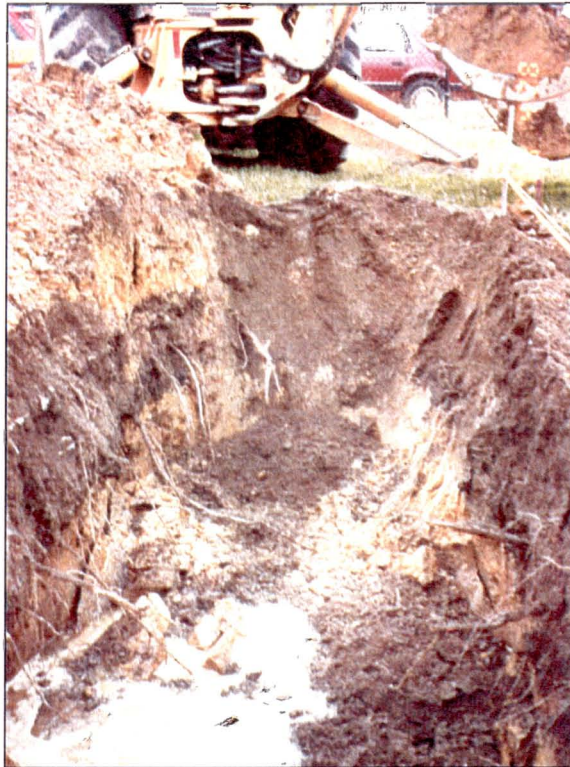
**Photo 3 :** Vue est du puits d'exploration 02F144-6. On observe une infiltration d'eau abondante entraînant l'affaissement des parois.

Sur la base des relevés de niveaux d'eau effectués dans le cadre de la présente étude et des observations effectuées en chantier lors de l'exécution des puits d'exploration, la présence d'eau souterraine doit être anticipée à partir de profondeurs de l'ordre de 1 à 2 m. Aussi, il est vraisemblable que le niveau de l'eau souterraine soit intercepté lors des travaux d'excavation requis sur le site. Le cas échéant, on doit prévoir l'utilisation d'un système de pompage adéquat pour contrôler les eaux d'infiltration et de ruissellement et maintenir le fond des excavations à sec. Dans le dépôt de sable, relativement perméable, et dans les matériaux de remblai existants, notamment dans les limites de la carrière, les infiltrations pourraient être abondantes et nécessiter un pompage intensif.

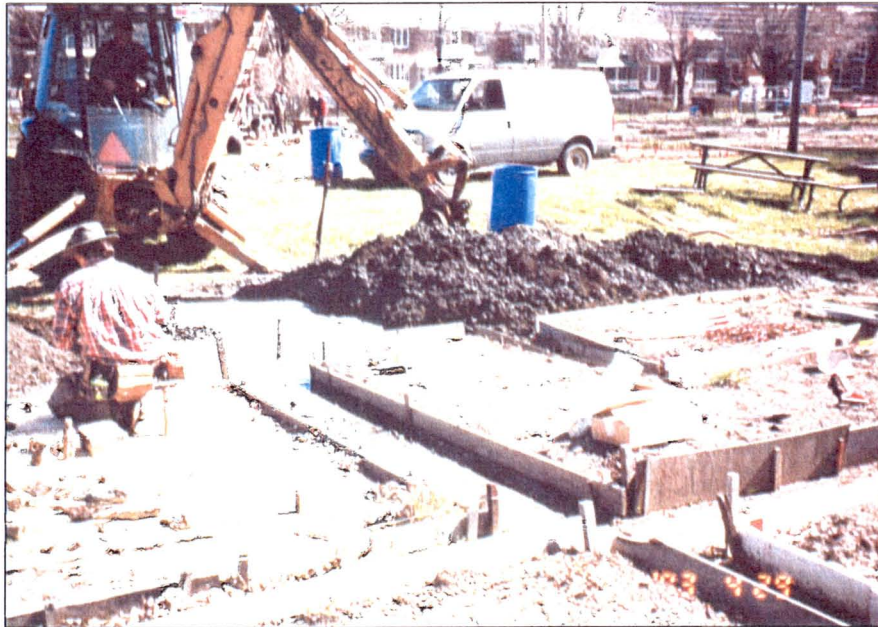
**Photo 6 :** Vue sud-est du puits d'exploration 02F144-12. On observe des débris extraits des matériaux de remblais.

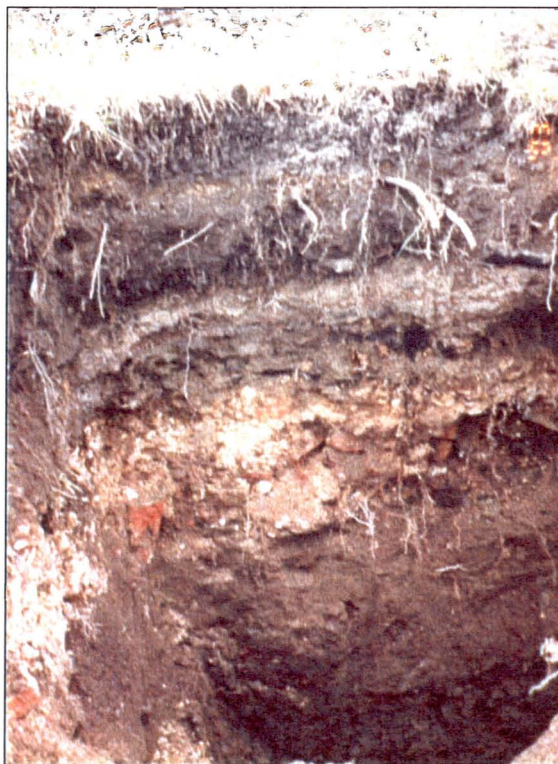
**Photo 10 :** Paroi nord du puits d'exploration 02F144-22.
