Addendum-1
Présentation faite devant
L'Office de Consultation Publique de Montréal (OCPM)

Projet d'aménagement du domaine public
Secteur des abords du CUSM et du quartier Saint Raymond
Par Pierre Brisset du GRUHM
(Groupe en Recherche Urbaine Hochelaga Maisonneuve)
À Montréal le 11 mars 2013.

- 1- Entrée Girouard Configurations : 6 images rajoutées**
- 2- Saint-Jacques Viaduc et descente : 12 images rajoutées**

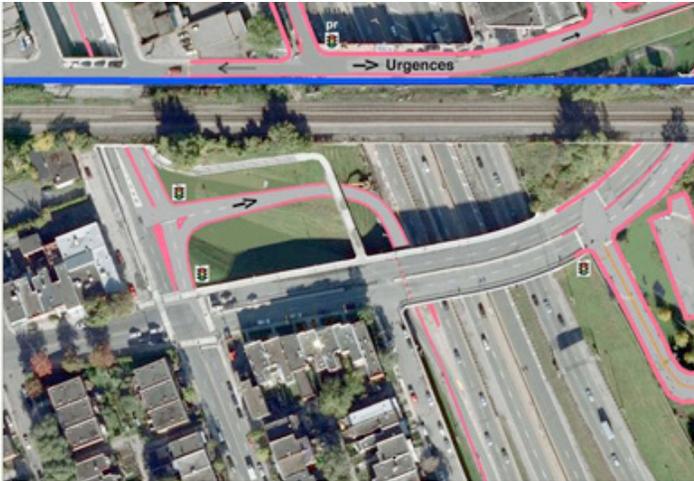
25a- Position des 7 colonnes formant le pilier côté ouest du viaduc Upper-Lachine (7 massifs en rose indiquant la position des colonnes sous le viaduc. (Trottoir devra aussi être re-localisé.)

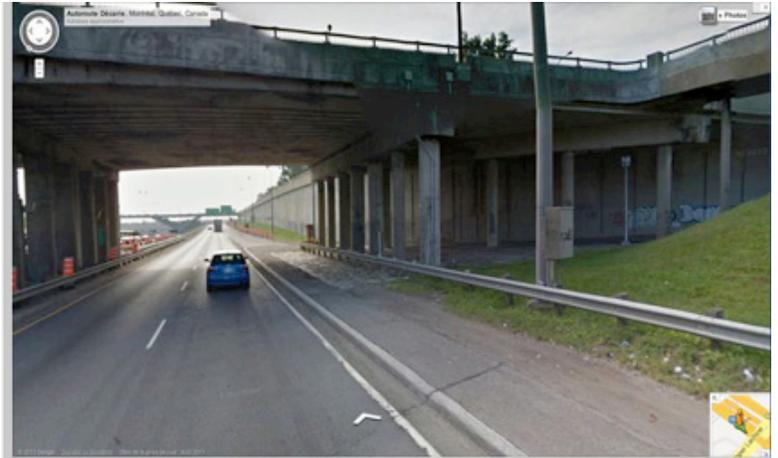
25b- Largeur de travée sous le viaduc Upper-Lachine semble être en mesure d'accueillir une 3^{ème} voie pour l'entrée Girouard

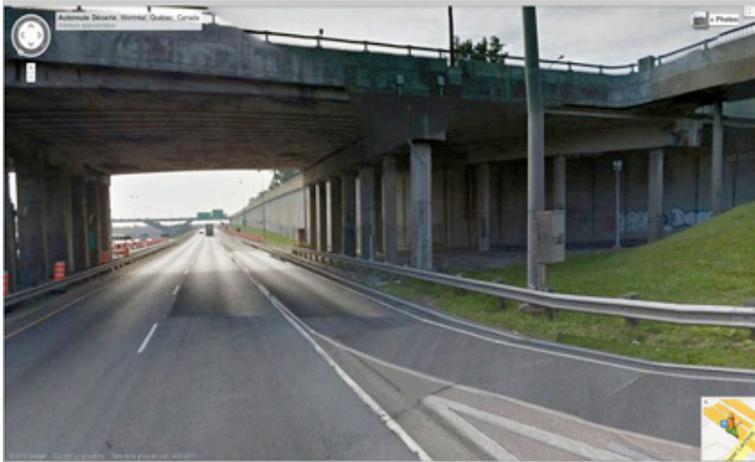
25c- Entrée de Girouard avec troisième voie sous le viaduc Upper-Lachine (Simulation). Dégagement semble être suffisant pour cette troisième voie d'entrée.

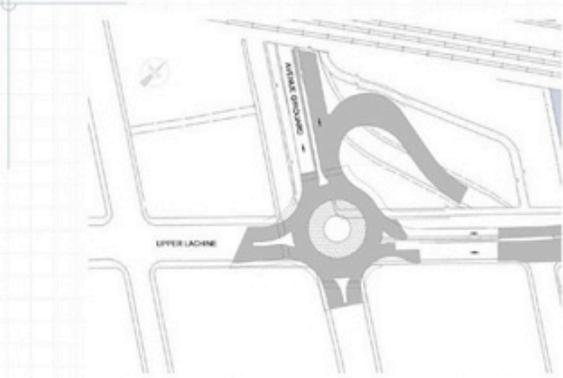
Précisions sur l'intervention 6 INTERSECTION UPPER LACHINE / GIROUARD

25d- Entrée Girouard proposée par consultants, Triple piquet que seul un patineur artistique peut négocier, pas un chauffeur de camion 18 roues.

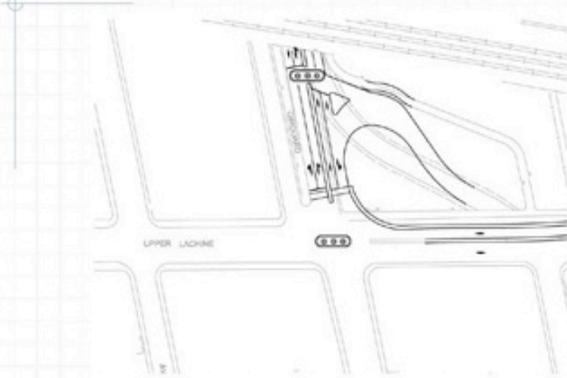
Précisions sur l'intervention 6 INTERSECTION UPPER LACHINE / GIROUARD

25e- Option feux de circulation sans considération de redresser l'entrée de façon à éliminer la multitude de courbes successives.

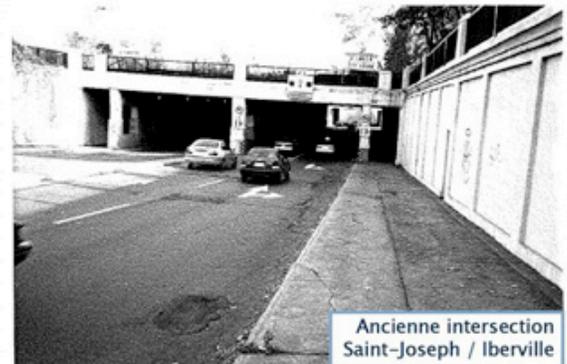
Ancienne intersection Saint-Joseph / Iberville

25f- Mauvaise comparaison, car cette intersection avait des tunnels sur trois des quatre rues entrant qui est pas le cas, ni à Girouard ni à Décarie/Maisonneuve

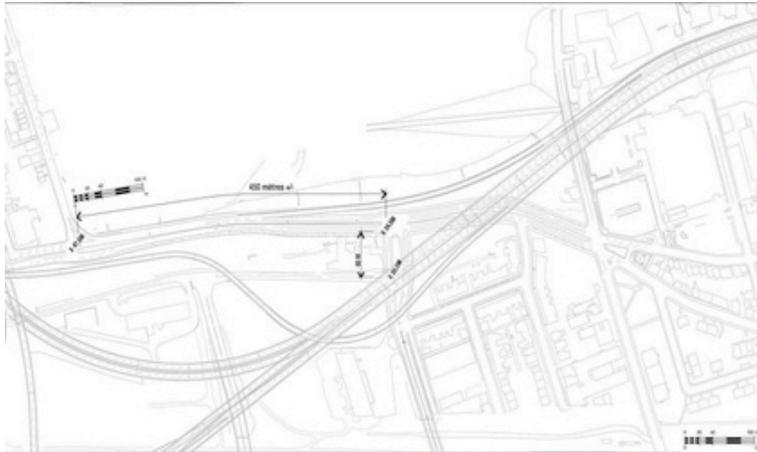
37- Configuration de la rue St Jacques actuelle entre le boulevard Décarie et la rue Saint Rémi.

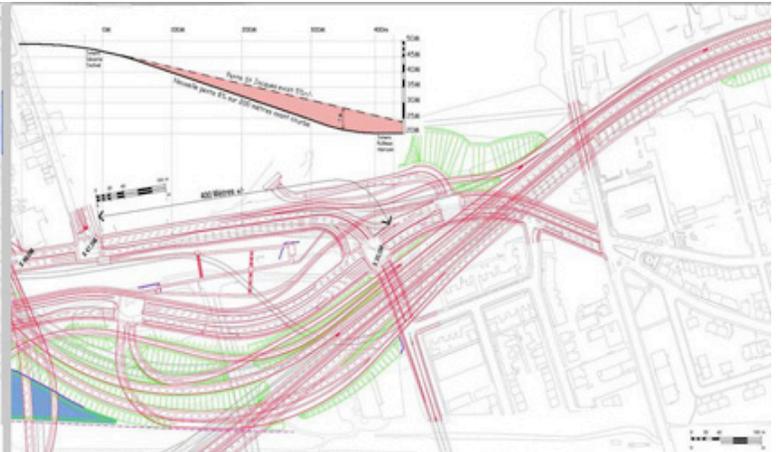
38- Nouvelle configuration de la rue St Jacques, plan et profil.
 - La pente est augmenté de 5% à 8% avec une courbe raide en bas de la côte.
 - On doit creuser sous la rue actuel au moins 9 mètres (30 pieds) pour accommoder l'abaissement de 7 mètres nécessaire pour faire la transition .

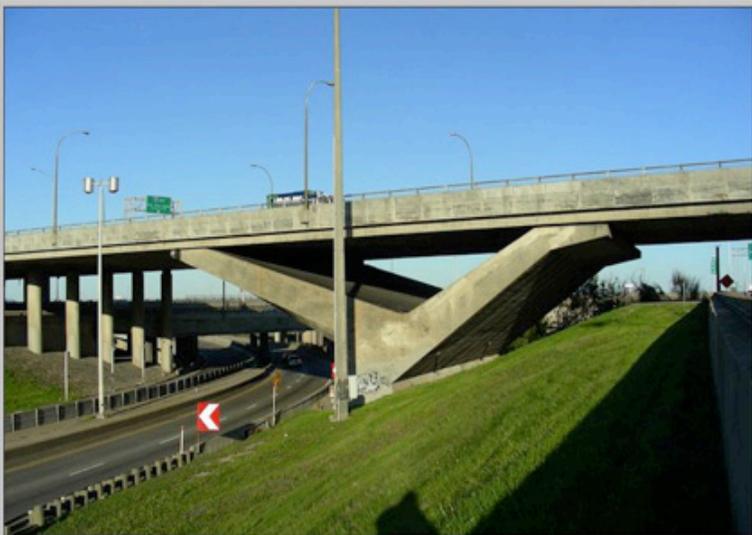
38a- Structure signature patrimoniale en forme de main qu'on veut démolir.

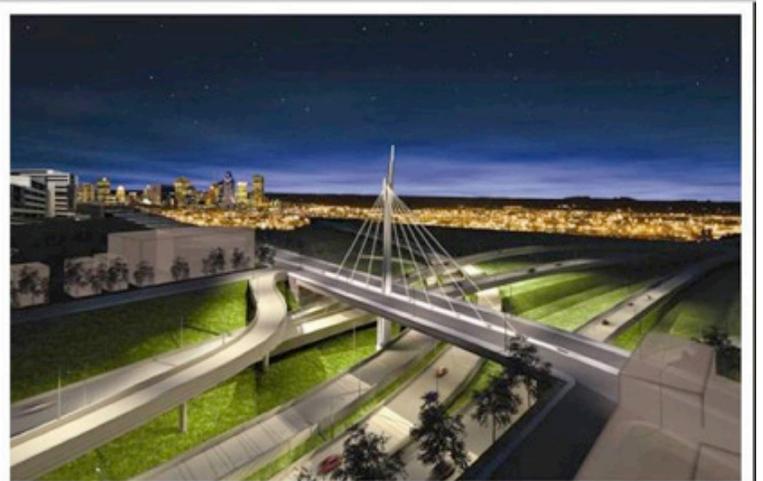
Pont d'étagement Saint-Jacques, vue Est
 Image 17 de 17

38b-Structure remplacée pour accommoder fantôme de la transcanadienne Source Image MTO

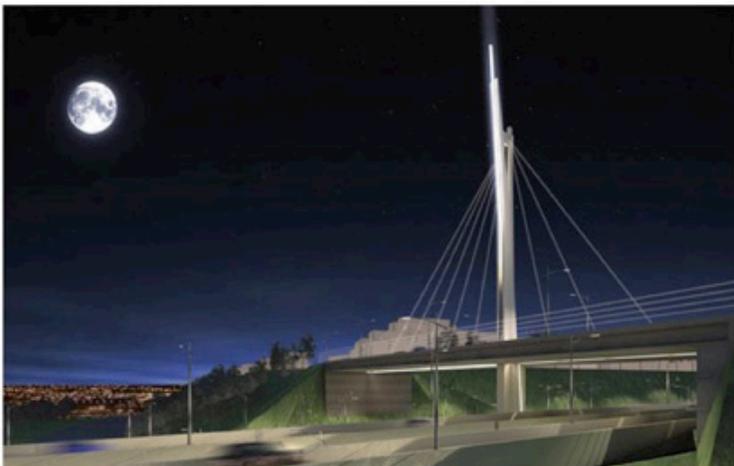
Pont d'étagement Saint-Jacques, vue Ouest
 Image 16 de 17

38c Oh Clair de la Lune!, Vi-a-duc Saint- Jacques; Source Image MTQ 2012

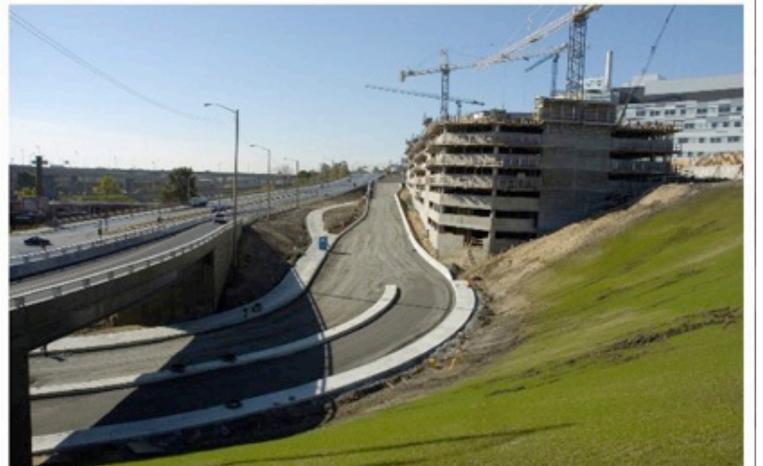
L'accès de service permanent au CUSM prend forme (17 octobre 2012)
 Image 11 de 12

38d Pente accès Hôpital similaire à St-Jacques, trottoirs discontinus Source Image MTO

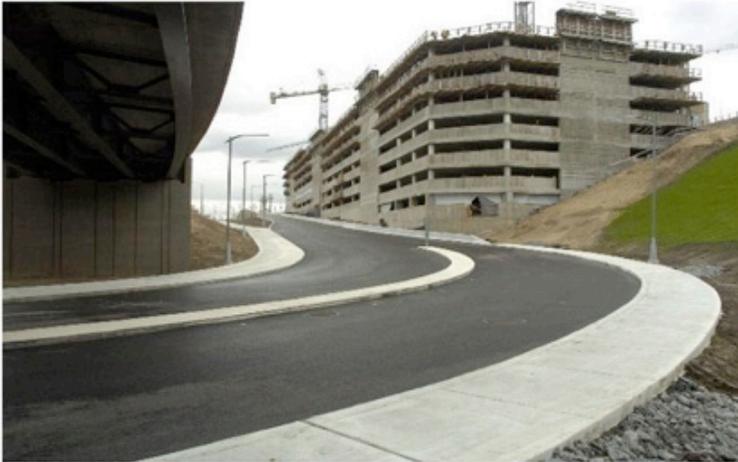
Les luminaires DEL sont installés en bordure du chemin de service permanent au CUSM (5 novembre 2012)
Image 5 de 12

38e Pente accès Hôpital, trottoir à droite discontinu Source: Image MTQ

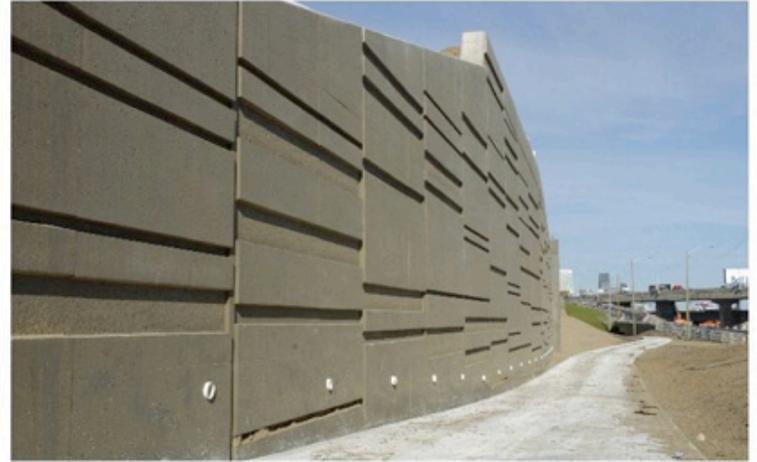
Le terrassement est commencé le long du large trottoir au pied du mur de soutènement du chemin d'accès au CUSM (24 octobre 2012)
Image 9 de 12

38f Trottoir collé contre mur à gauche et future bretelle à droite Source: Image MTQ

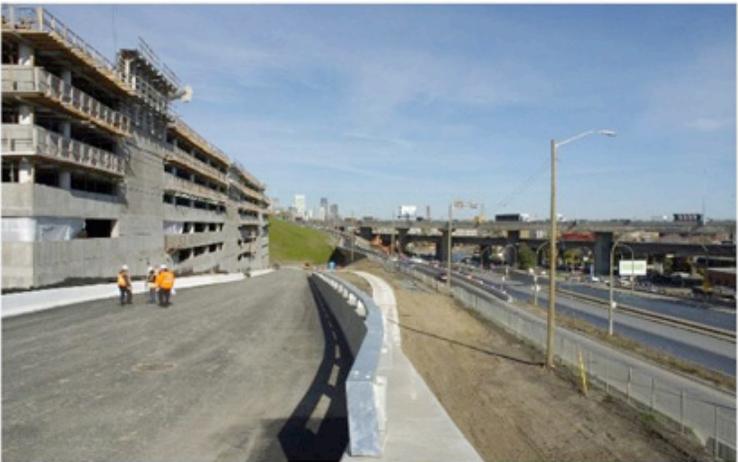
Le chemin permanent d'accès au CUSM est fraîchement pavé (24 octobre 2012)
Image 10 de 12

38g- Début de pente similaire à la rue St Jacques Source: Image MTQ

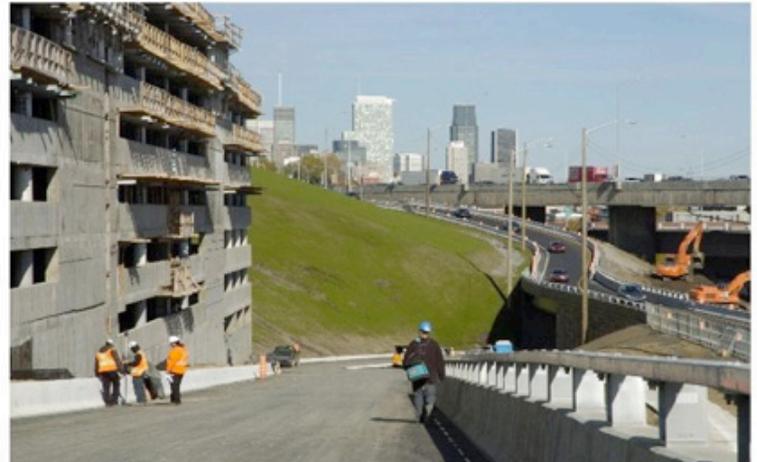
Une équipe prépare l'alignement pour le marquage de la chaussée (24 octobre 2012)
Image 8 de 12

38h- Inclinaison de pente très forte avant la courbe du bas Source: Image MTQ

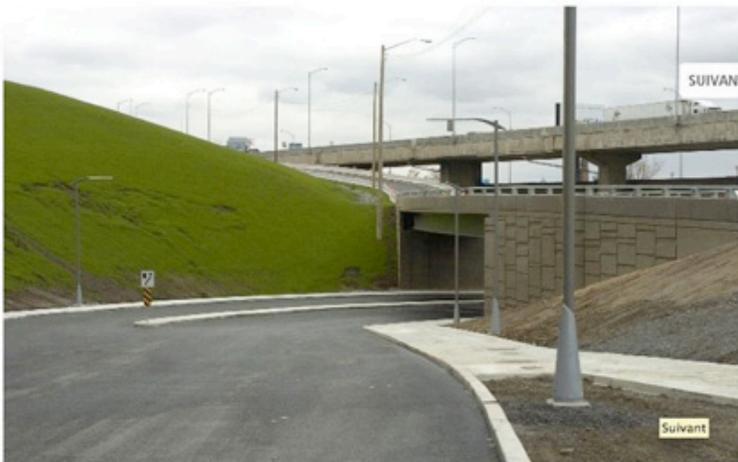
Les luminaires DEL sont installés en bordure du chemin de service permanent au CUSM (5 novembre 2012)
Image 6 de 12

38i- Courbe raide en bas de la côte Source: Image MTQ isolant image suivante

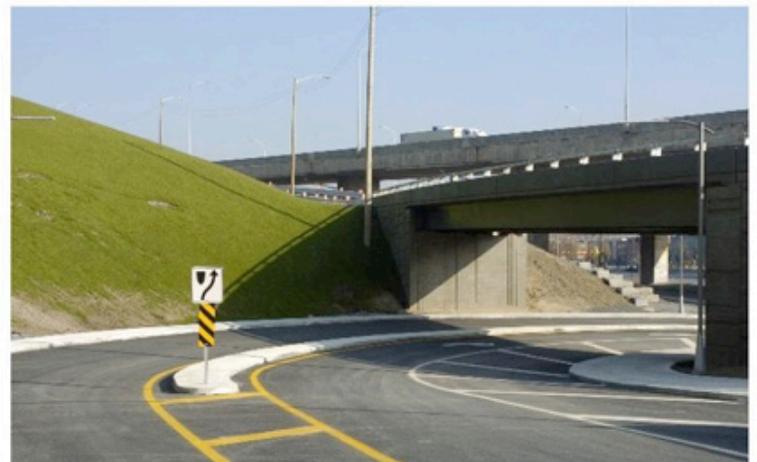
Le marquage et la signalisation du chemin permanent au CUSM sont maintenant complétés (19 novembre 2012)
Image 2 de 12

38j- Courbe raide en bas de la côte, même avec le marquage, c'est dangereux.
