Centre Hospitalier de l'Université de Montréal CHUM 2010

Église Saint-Sauveur

État et réhabilitation de la structure
Travaux en sous-oeuvre

N/Réf. : 003-P005759-100-SR-001-00

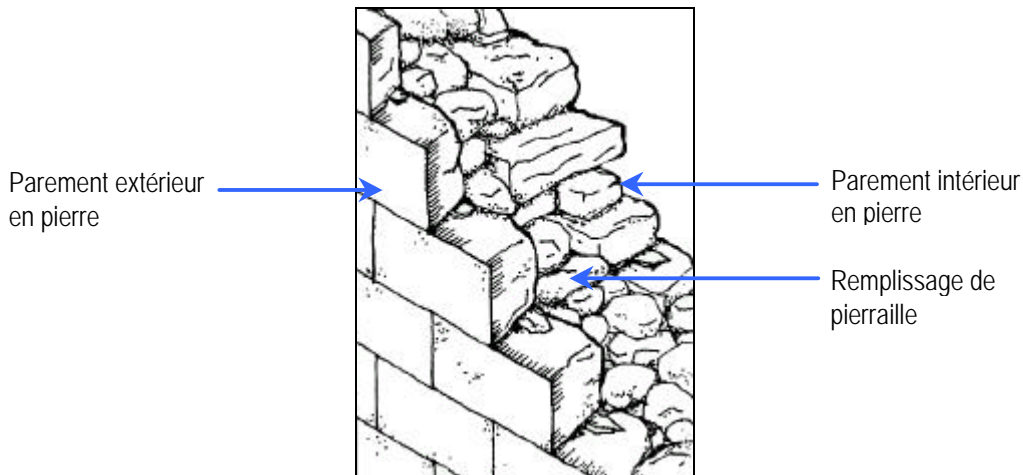
Le croquis ci-dessous illustre la composition typique d'un mur massif en pierre tels que ceux de l'église Saint-Sauveur. Ces murs ne contiennent aucune armature.

La résistance sismique de ce type de mur est faible, particulièrement pour résister aux charges sismiques agissant perpendiculairement au plan du mur. De plus, malgré qu'aucune analyse structurale n'ait été effectuée, il est peu probable que la résistance sismique des murs en pierre de l'église satisfasse aux exigences en matière de séisme du Code de construction du Québec et, même, qu'il soit possible de les renforcer suffisamment afin qu'ils les respectent.
