24 avril 2023

**RE: Expertise technique – Réaménagement  
1 av. Van Horne, Montréal, QC**

**RJC No. MON.135604.0001**

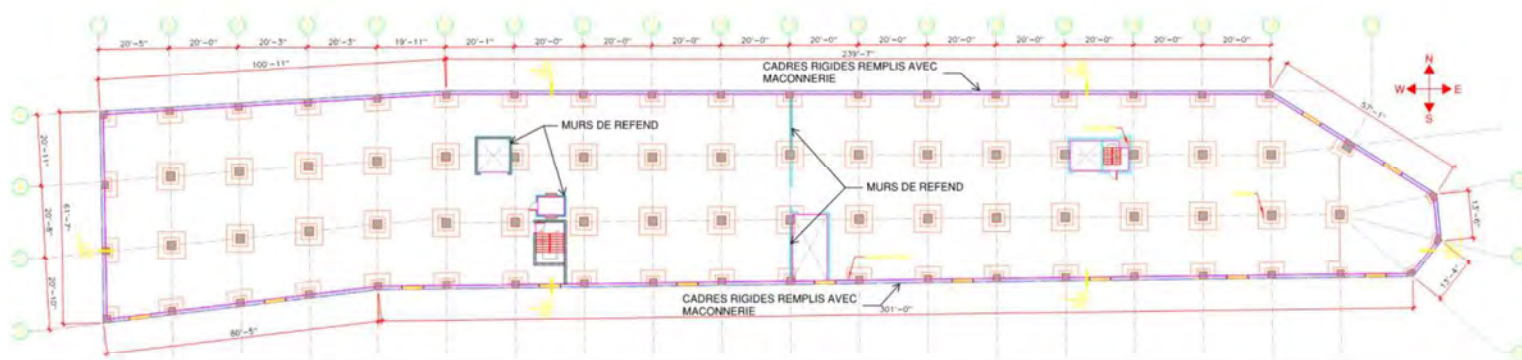
Figure 3. Système de résistance aux forces latérales du 1 Van Horne

Dans la direction nord-sud, on retrouve 4 murs de refend. Cependant, l'un d'entre eux, celui près de C-7, est interrompu au rez-de-chaussée. Par conséquent, il ne peut pas être inclus dans le système et rapporter des efforts aux fondations. Il y a également quelques murs de maçonnerie au périmètre des cages d'escalier et d'ascenseur. Comme la maçonnerie est présumée non armée, elle est exclue du SRFL.

Dans la direction est-ouest, seules les deux façades extérieures constituées de cadres rigides remplis avec maçonnerie peuvent contribuer au système latéral. Le cadre rigide rempli avec maçonnerie est un système hybride entre un cadre rigide et un mur de refend couramment utilisé au moment de construction du bâtiment. Il consiste à ceinturer des panneaux de maçonnerie confinés avec des poutres et colonnes en béton armé. Le mécanisme est illustré à la Figure 4. La maçonnerie non armée ne présente aucune résistance en traction et une résistance en compression pouvant aller jusqu'à 50% de la résistance en compression d'un béton conventionnel. Dans ce système, la maçonnerie est seulement utilisée en compression alors que des bielles de compression se forment en angle à l'intérieur de celle-ci. La traction résultante est alors reprise par les poutres et colonnes comportant des armatures de traction.

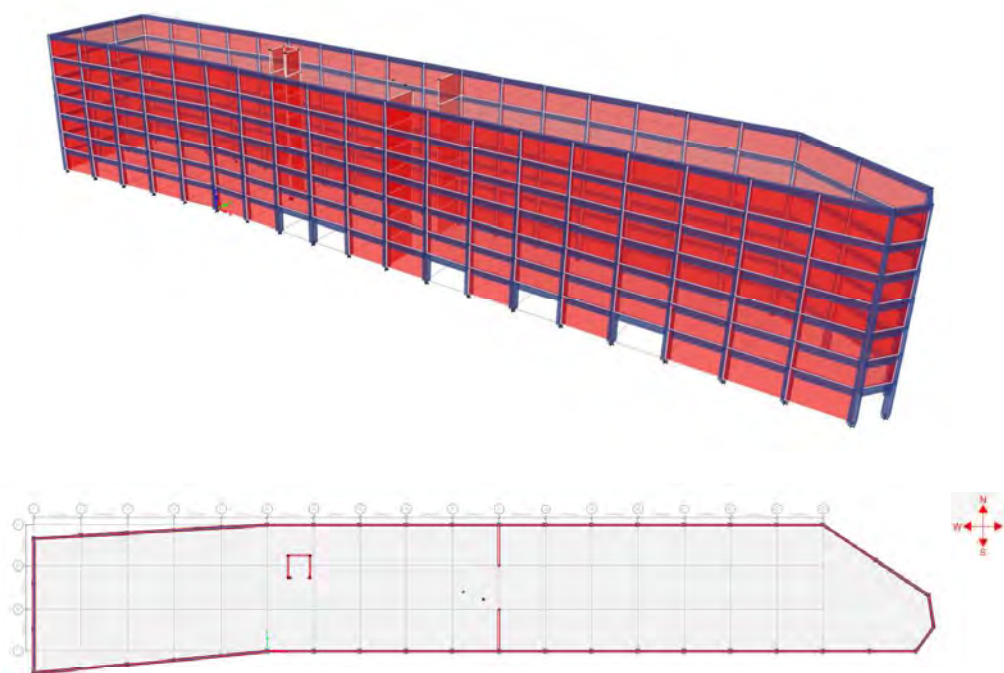
*Figure 9. Modélisation du bâtiment dans la condition existante*

Pour la première partie de l'analyse, tous les éléments connus du système latéral ont été inclus dans la modélisation, soit les 3 murs de refend se prolongeant jusqu'aux fondations ainsi que les cadres rigides remplis de maçonnerie sur les 4 façades extérieures comme montré en rouge à la Figure 9.

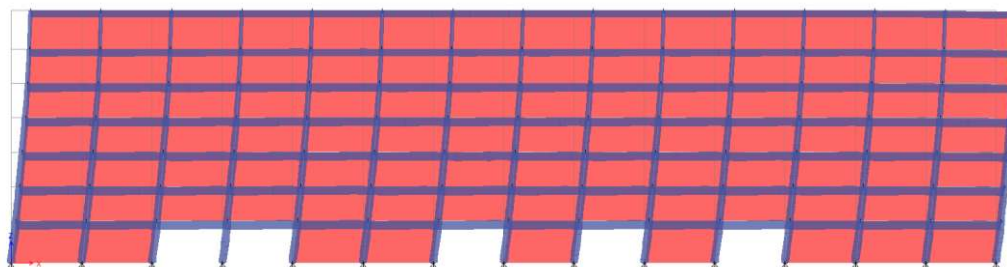
Figure 10. Déformation des cadres rigides remplis de maçonnerie de la façade sud

Les charges sismiques peuvent agir dans les deux directions principales du bâtiment. Pour la direction est-ouest, seules les deux façades de maçonnerie de +/- 120 m de longueur peuvent résister. L'analyse numérique a permis de déterminer les efforts latéraux devant être repris par chaque panneau de maçonnerie ceinturé de poutres et colonnes. La déformation du système est montrée à la Figure 10 pour la façade sud. À noter que les déplacements sont amplifiés afin de mieux interpréter le comportement. Il est possible de constater que pour ce type de système latéral, les poutres et colonnes sont retenues en tout point par la maçonnerie et sont par conséquent peu sollicitées.

Le calcul de la résistance des bielles de compression dans la maçonnerie est réalisé d'après la norme des ouvrages en maçonnerie CSA S304-14 où l'article 7.13 porte sur les contreventements de remplissage. Suite aux validations, il a été déterminé que les murs existants sont suffisamment résistants pour reprendre 60% des efforts du CNBC 2015. Un grand avantage à ce système est sa redondance. Comme les efforts sont transmis sur deux murs de longues distances, la charge est convenablement distribuée et chaque panneau se retrouve moins fortement sollicité.

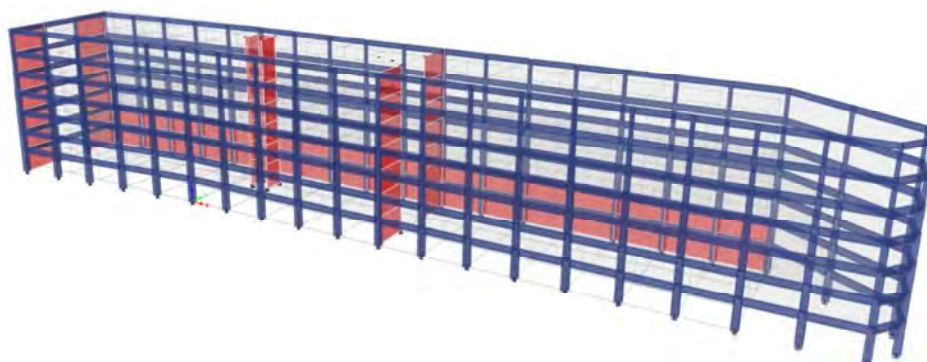
Figure 11. Modélisation du bâtiment dans la condition réaménagée

Pour la condition réaménagée, la maçonnerie est négligée sur les façades nord, sud et est en raison de l'ajout des ouvertures comme montrée à la Figure 11. Pour la façade ouest, la portion centrale de la maçonnerie a également été négligée afin de permettre un éventuel passage avec l'agrandissement. De plus, la maçonnerie est conservée sur les 2 premiers niveaux sur la façade nord en raison de la présence du chemin de fer tout près tel que mentionné dans la présentation de TBA. La déformation du cadre rigide de la façade sud est montrée à la Figure 12 où les déplacements sont une de fois de plus amplifiés. Il est possible de constater une déformation accentuée dans les poutres et colonnes en comparaison avec la condition existante. Cela est dû à la reprise des efforts latéraux par les joints rigides qui amènent des efforts de flexion et cisaillement dans les membrures de béton comme expliqué précédemment à la Figure 2.
