## Reportage photos des conditions existantes Hydrologie

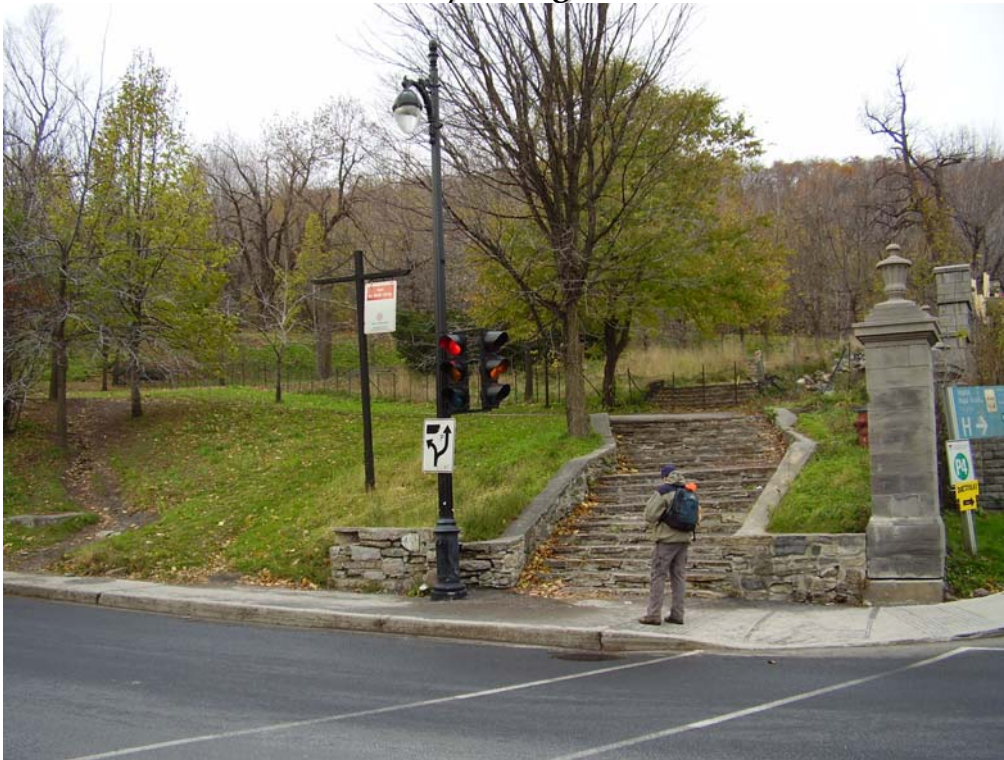
Escalier McTavish et l'avenue des Pins

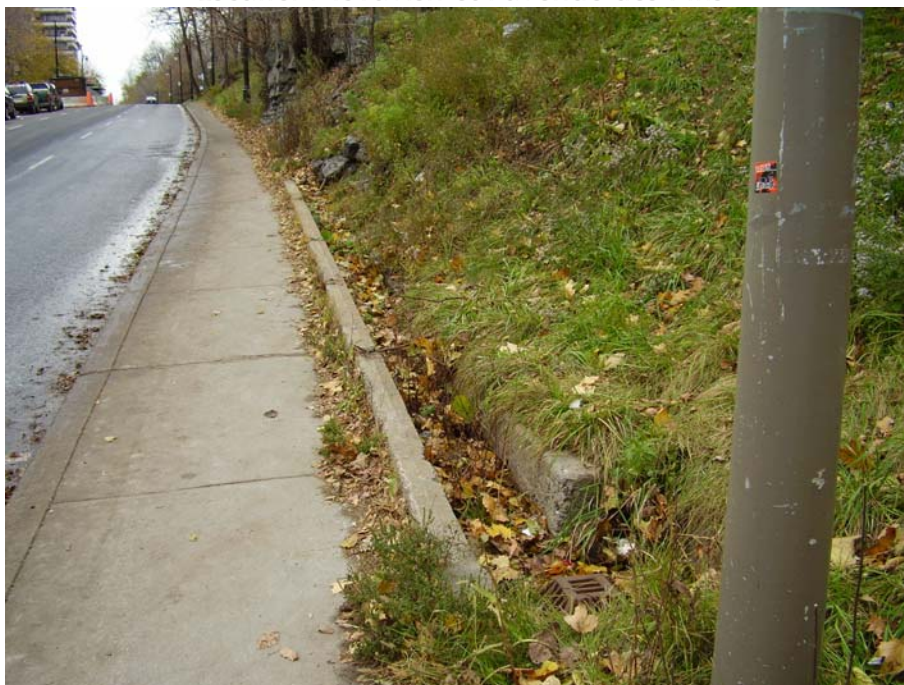
Caniveau de béton avec regard en bas de l'escalier McTavish

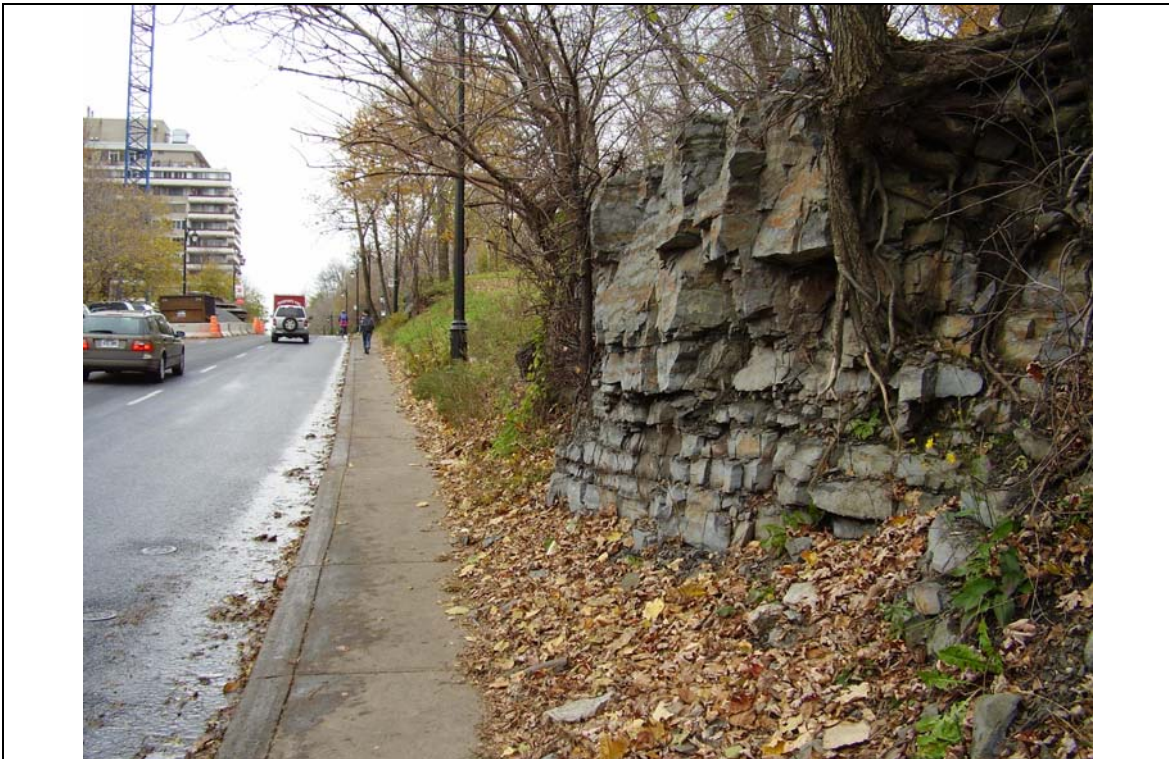
Affleurement rocheux de la partie ouest de la zone d'étude primaire

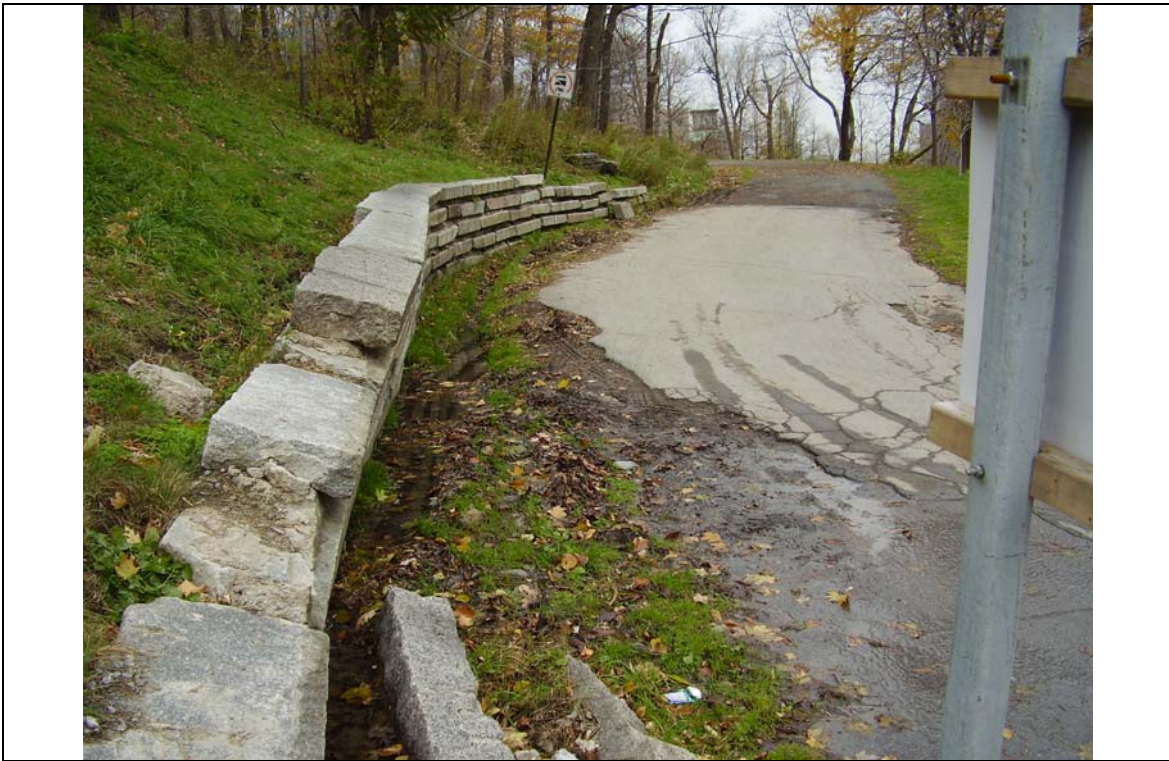
Caniveau en terre et partie du chemin Serpentin en asphalte

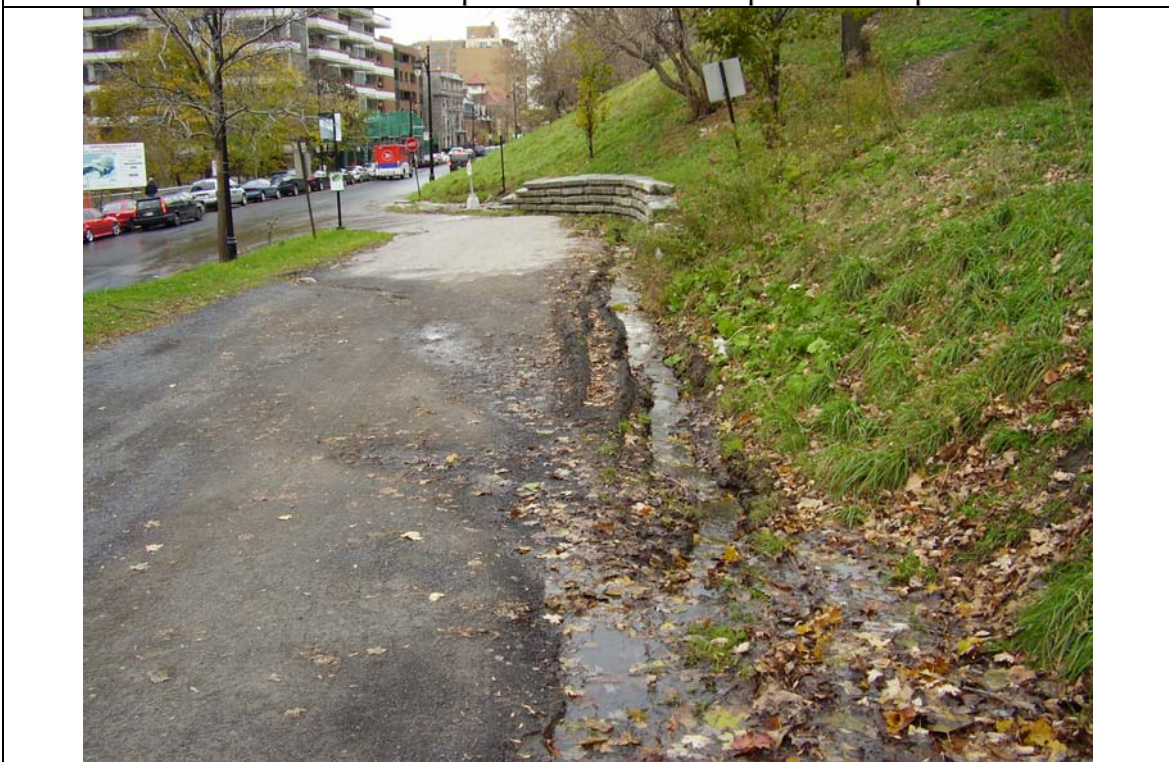
Caniveau en terre avec accumulation d'eau d'une résurgence

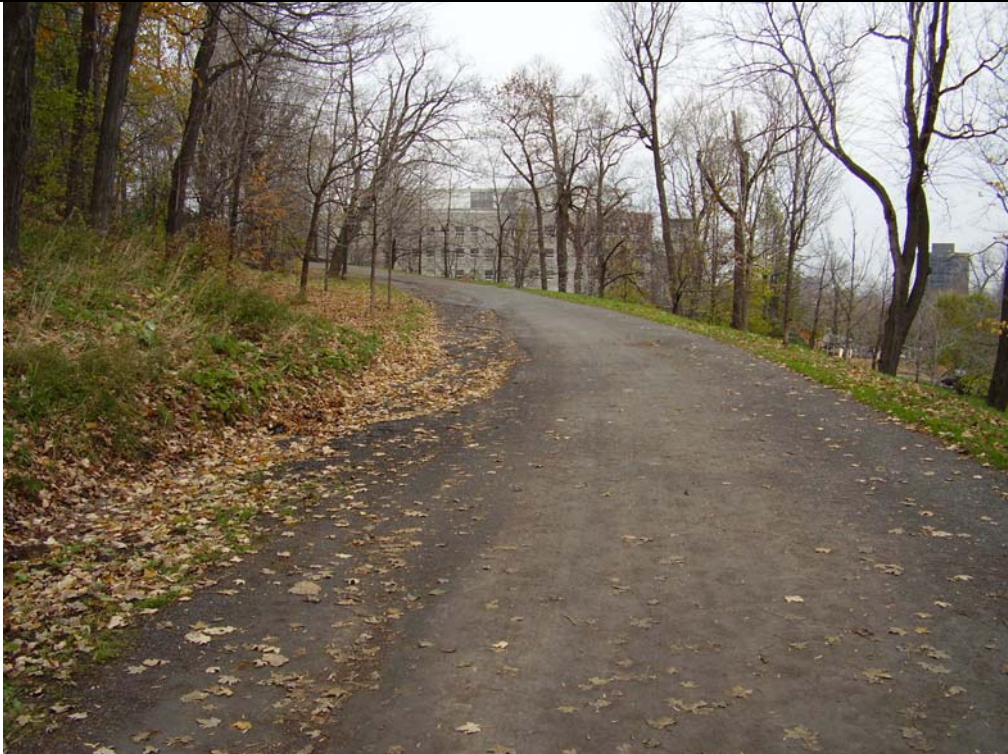
Premier tronçon du chemin Serpentin avec le ravinement et le caniveau en terre

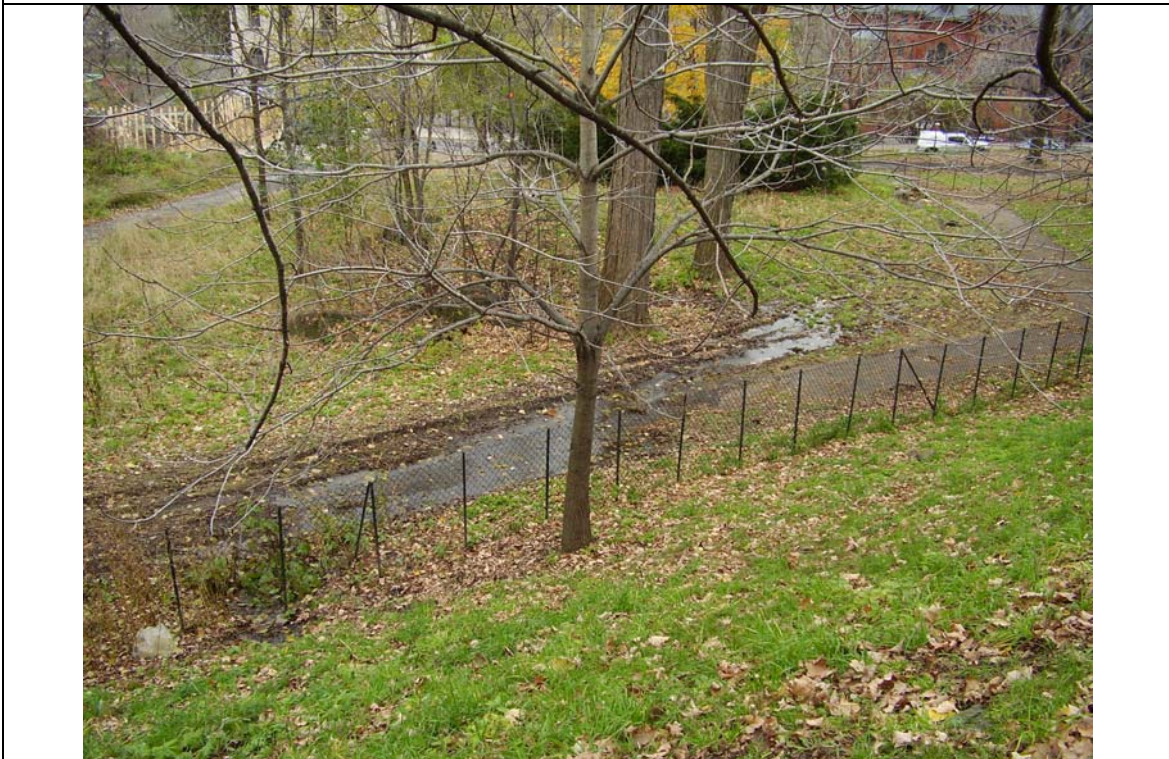
Accumulation d'eau sur le chemin McTavish

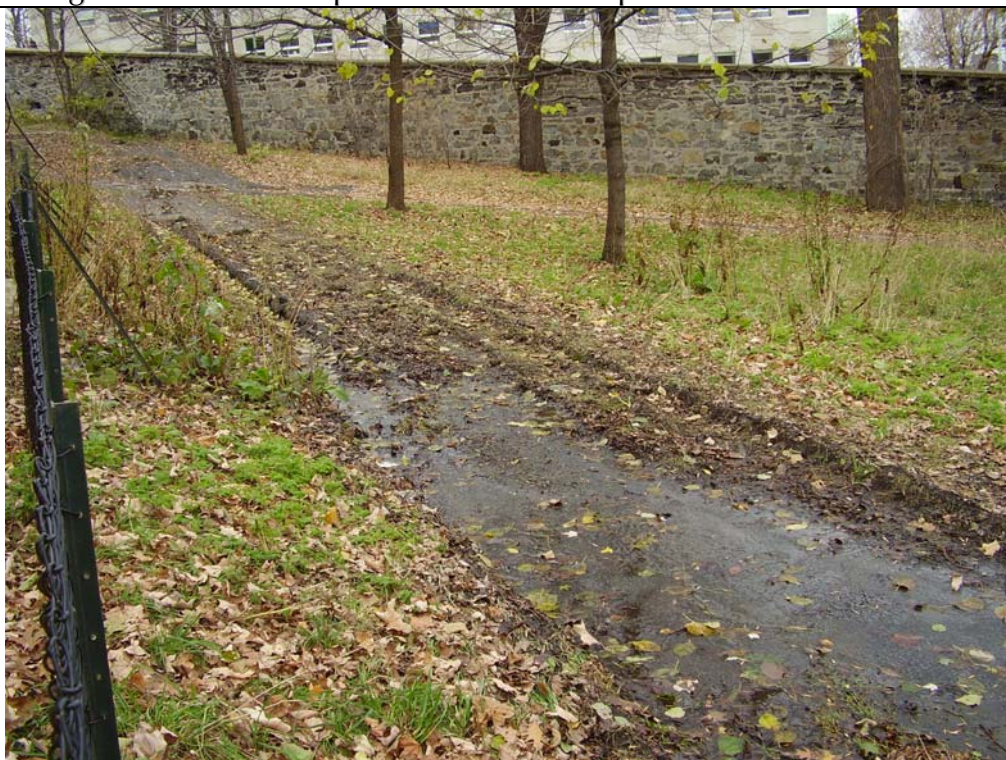
Accumulation d'eau sur le chemin McTavish

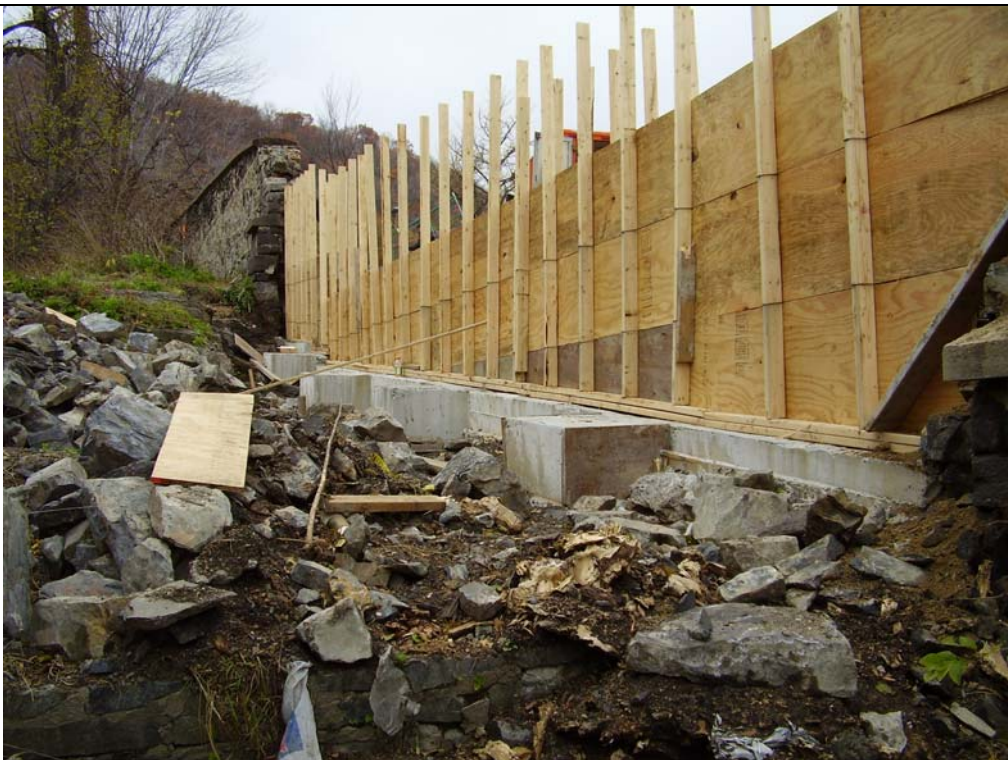
Reconstruction du mur de l'escalier McTavish

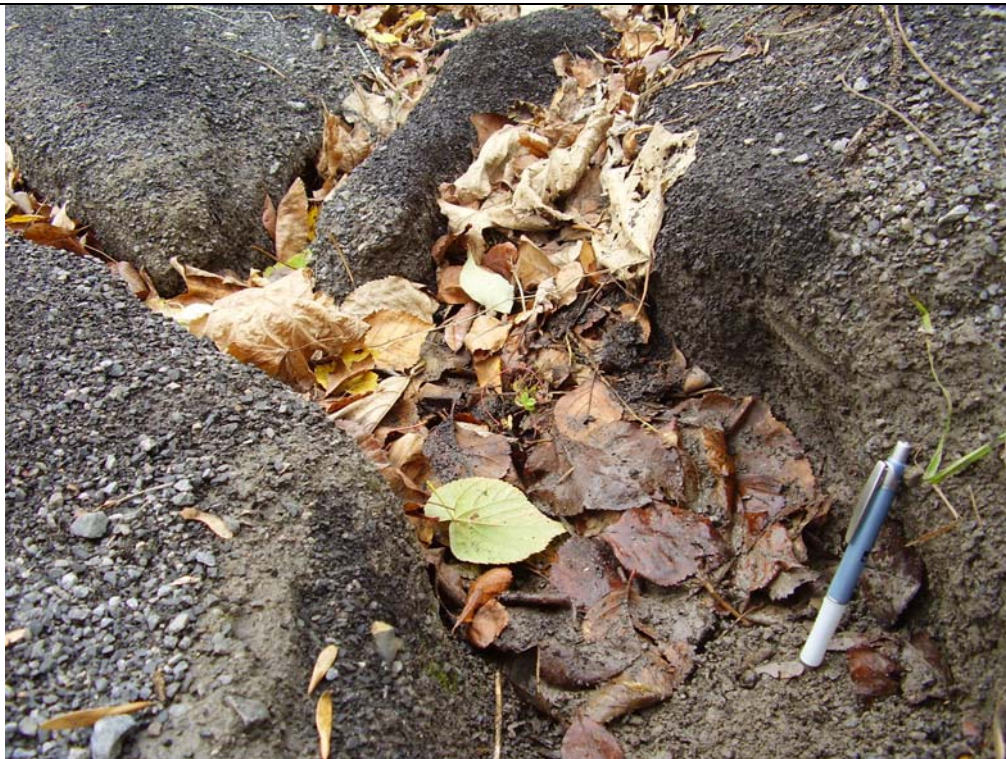
Gravité du ravinement dans l'escalier McTavish

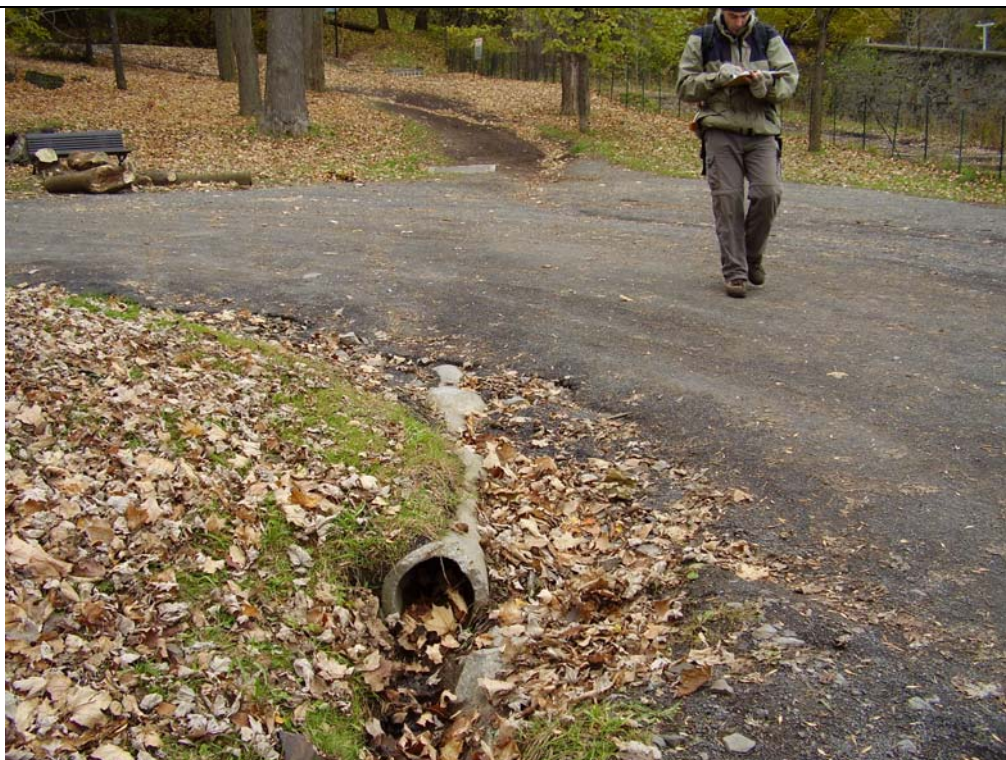
Tuyau de béton qui évacue les eaux du deuxième secteur du chemin Serpentin

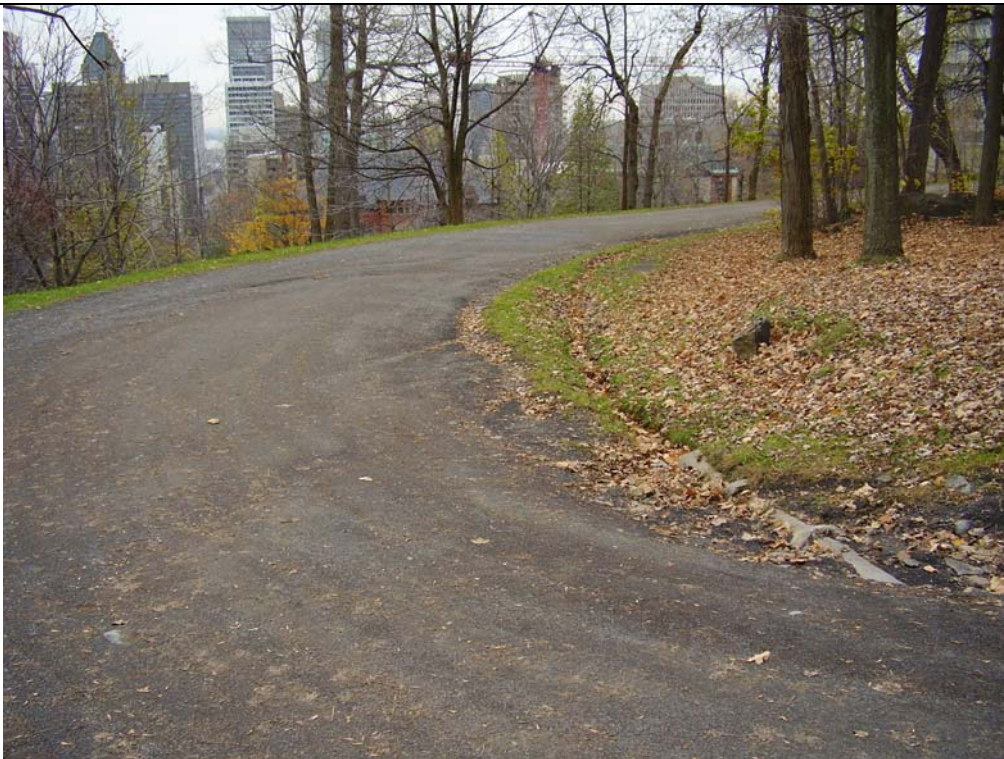
Écoulement dans le gazon et dans le chemin

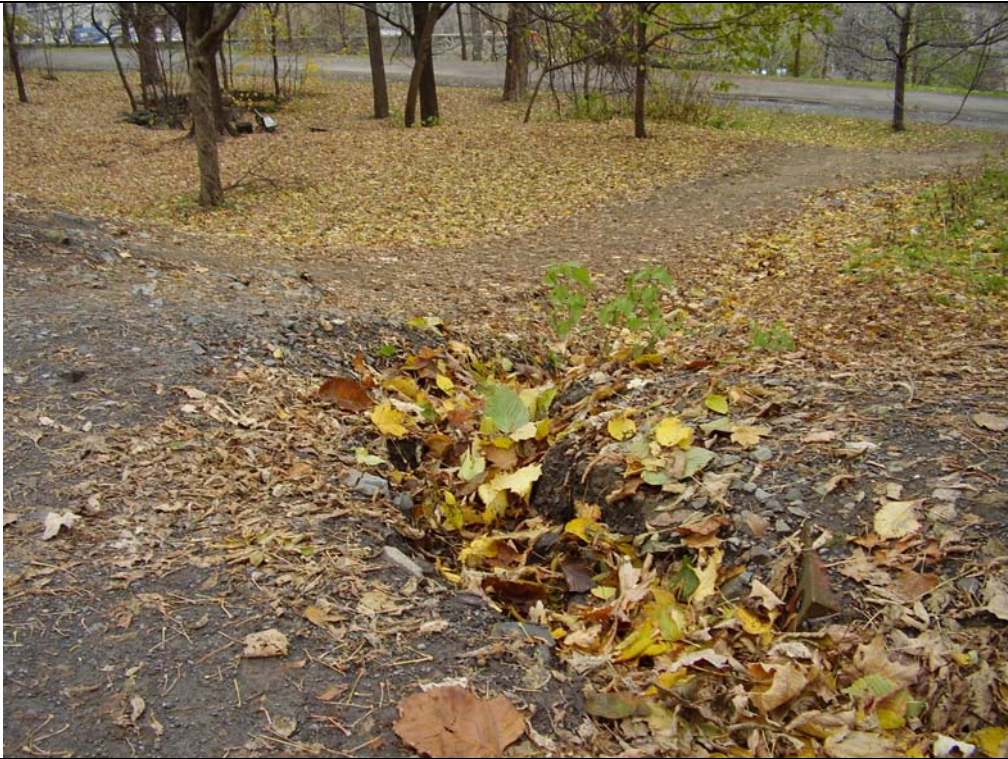
Première partie du chemin transversal entre le premier et le deuxième tronçon du chemin Serpentin : Surface en érosion et en ravinement

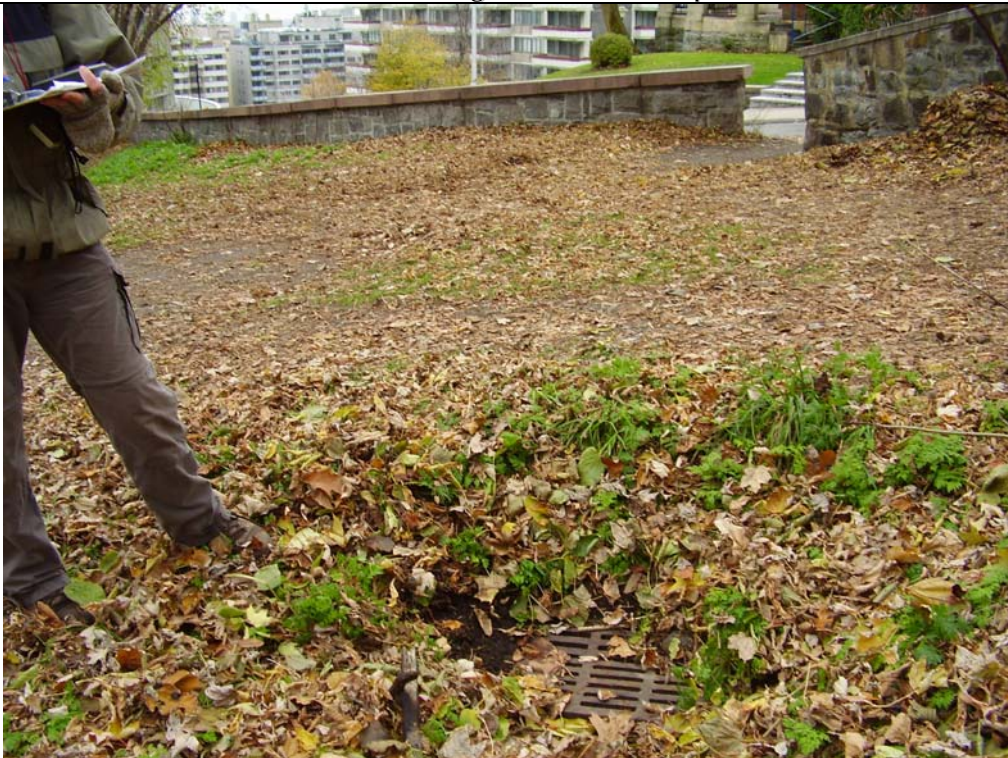
Regard relié à la canalisation de derrière l'abreuvoir

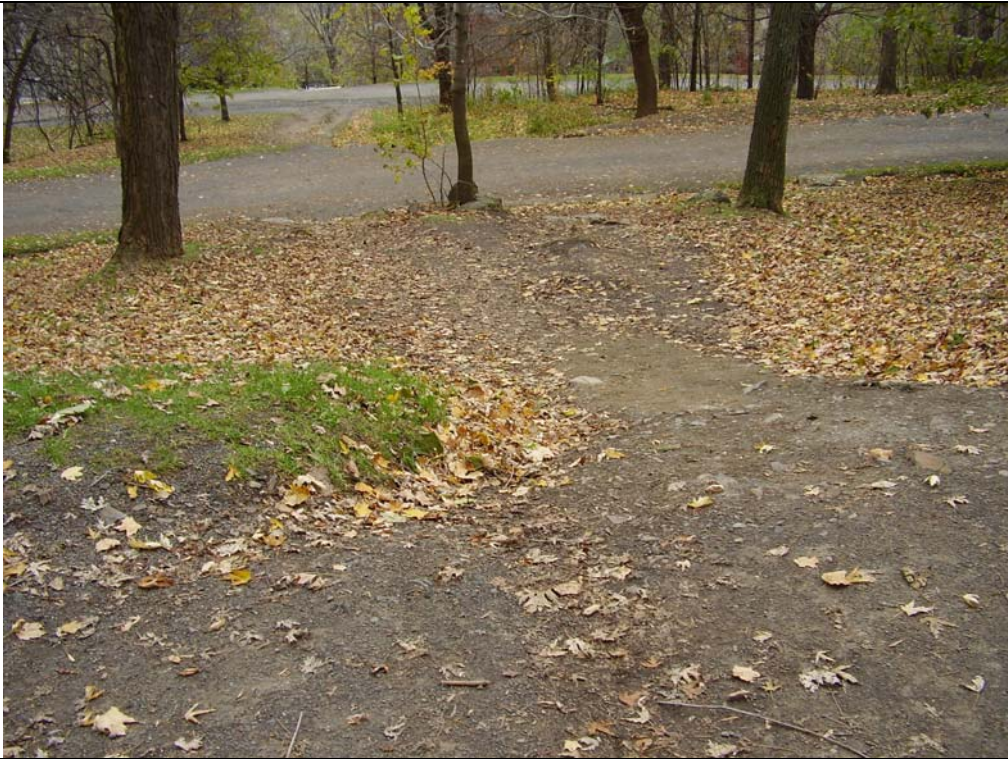
Deuxième partie du chemin transversal entre le deuxième et le troisième tronçon du chemin Serpentin : Surface en érosion et en ravinement

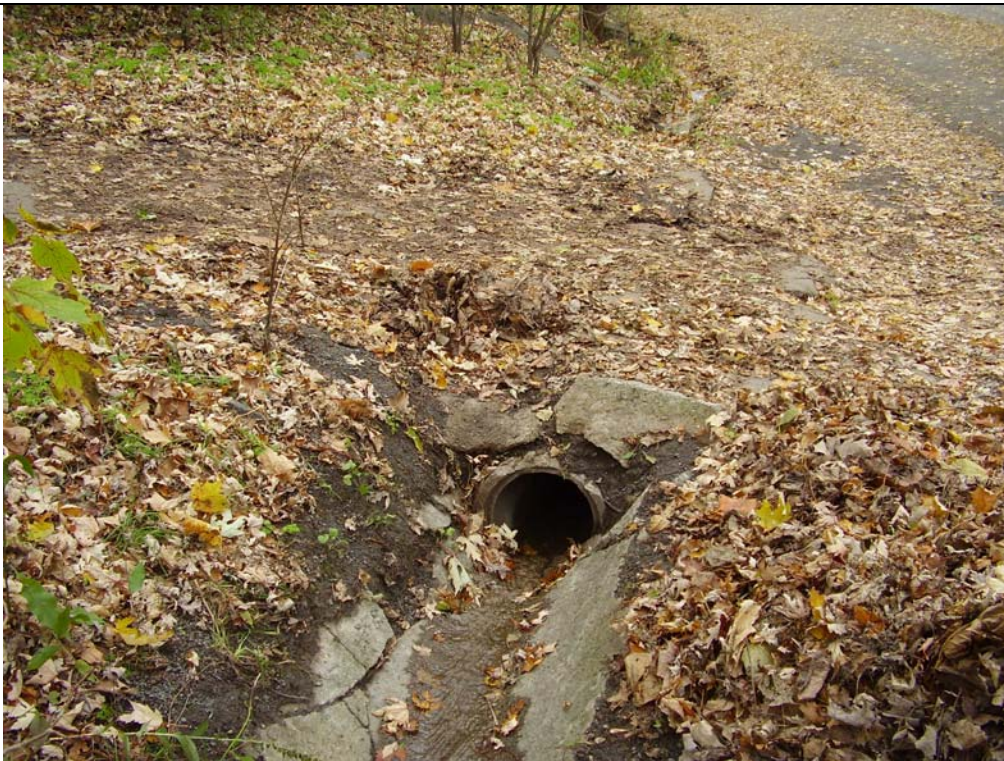
Ponceau de béton sous le chemin transversal

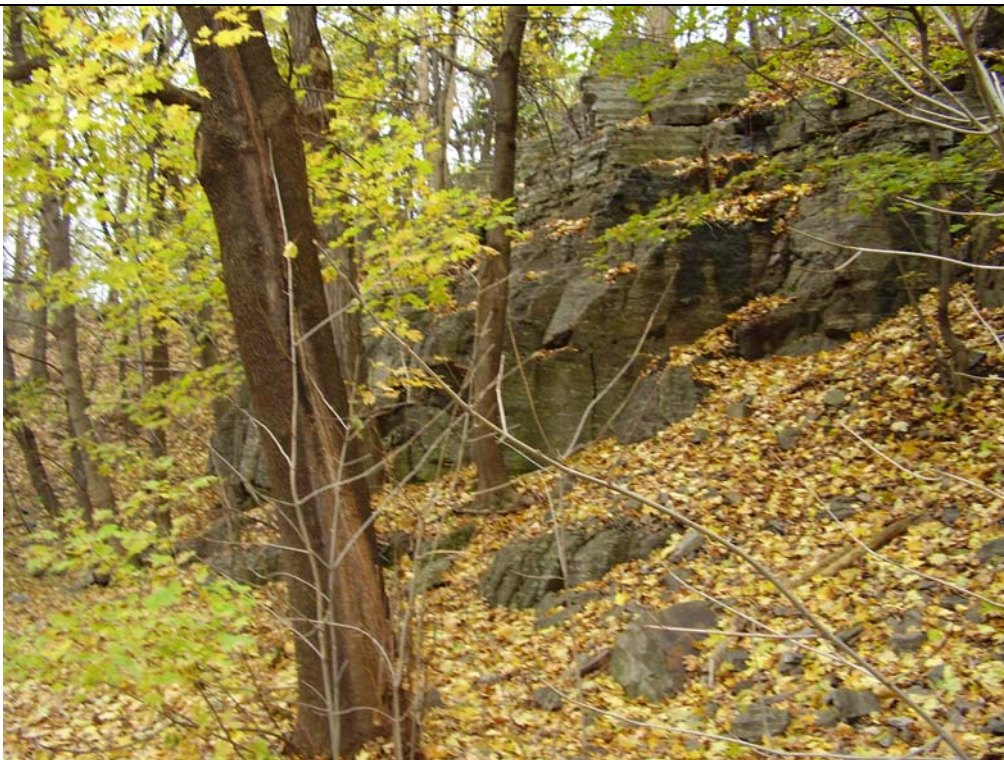
Affleurement rocheux du quatrième tronçon du chemin McTavish

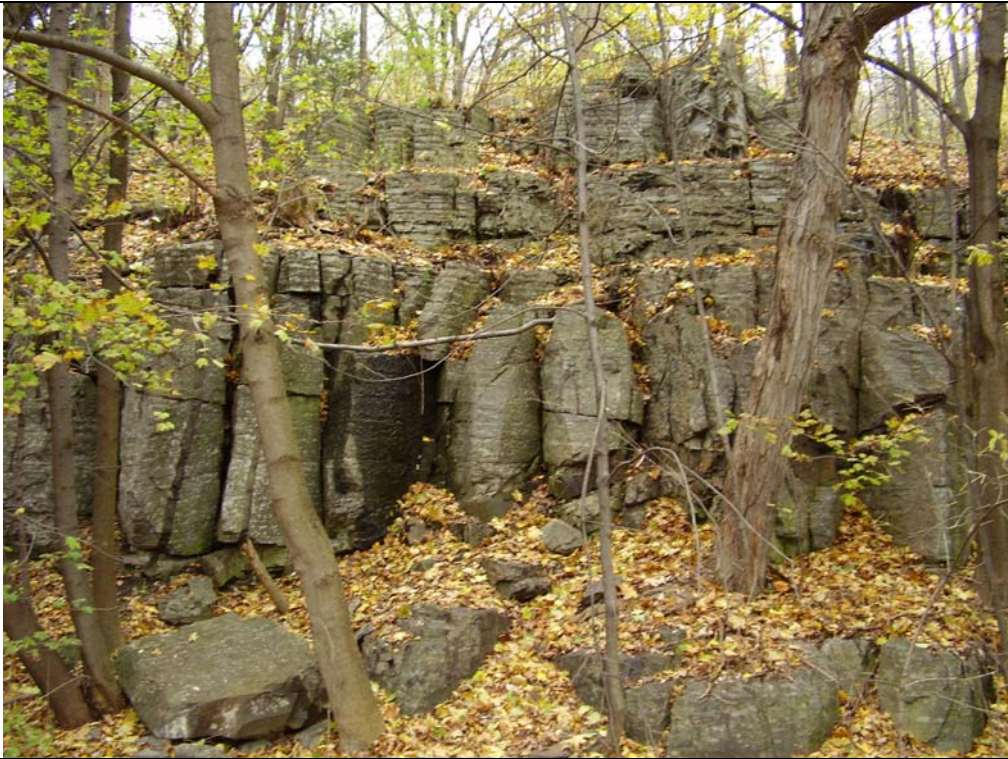
Affleurement rocheux du quatrième tronçon du chemin Serpentin

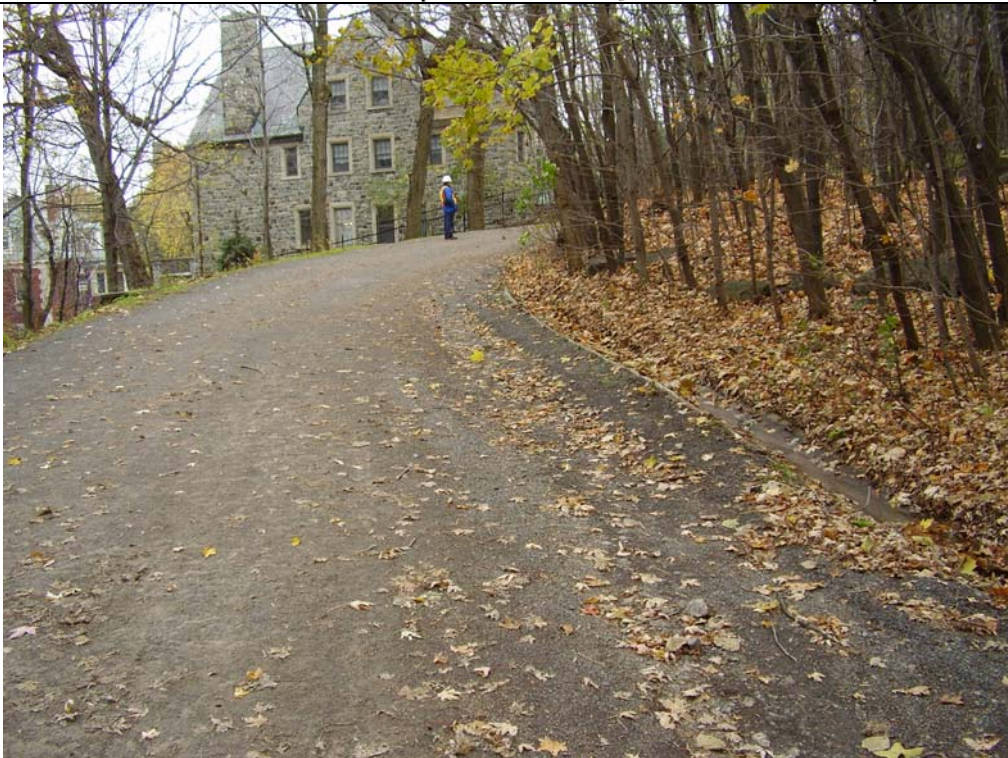
Fin du quatrième tronçon du chemin Serpentin avec le caniveau en béton

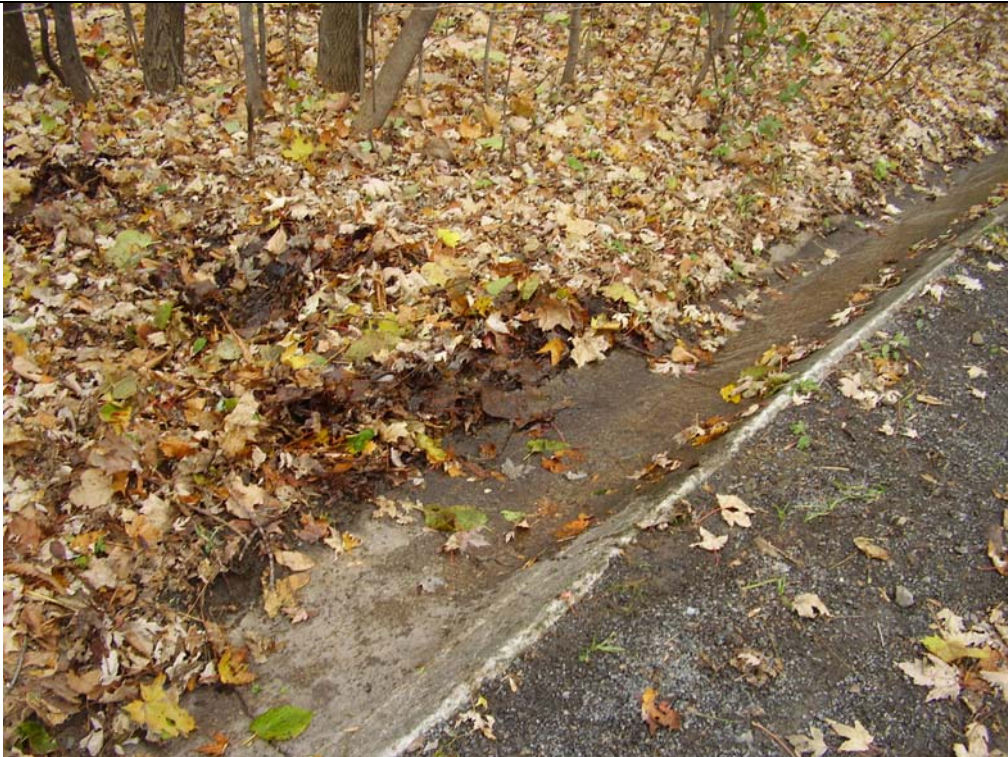
Exutoire du ruisseau intermittent 1

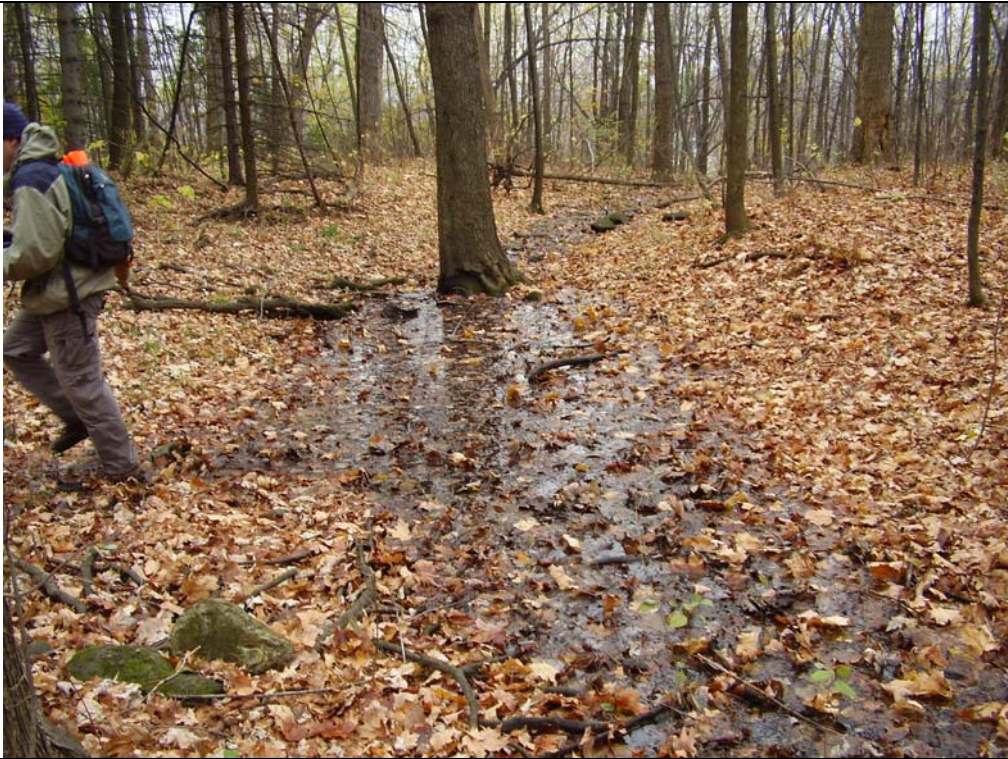
Accumulation d'eau dans un point bas du ruisseau intermittent 1

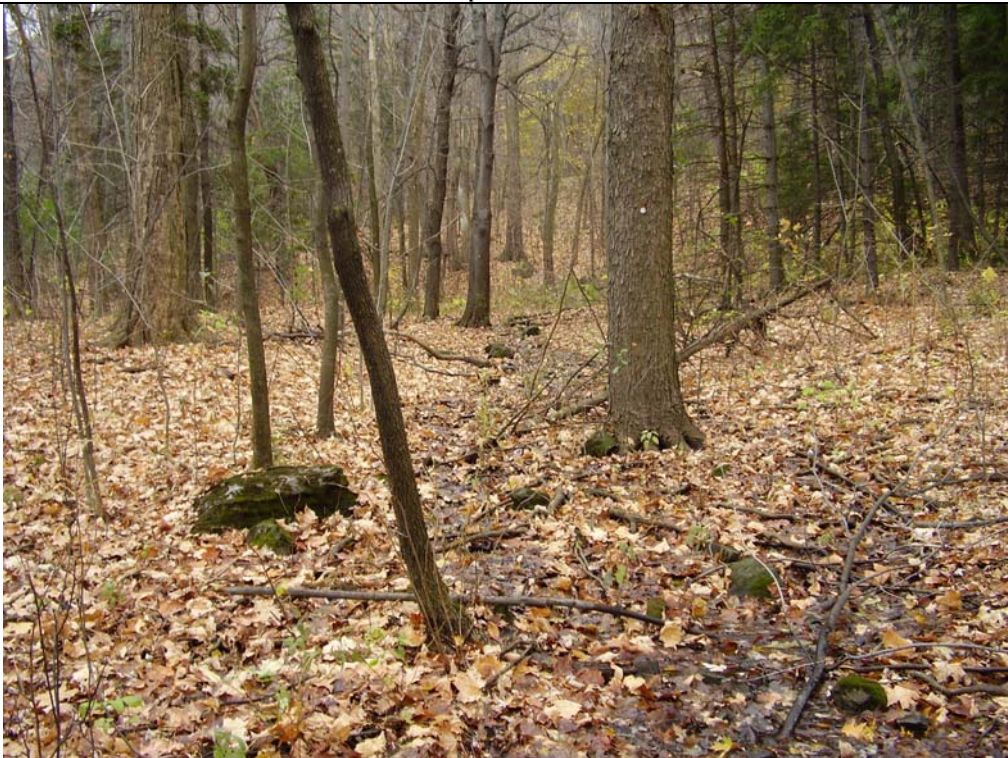
La résurgence et du ruisseau intermittent 1

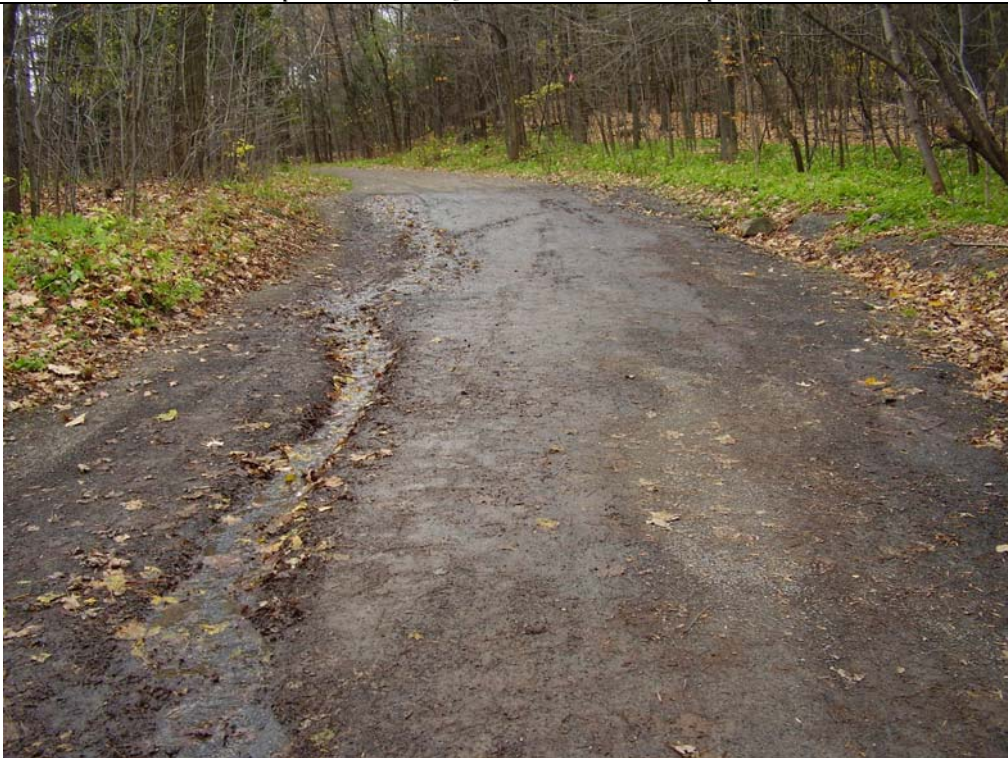
Ravinement sur le cinquième tronçon du chemin Serpentin

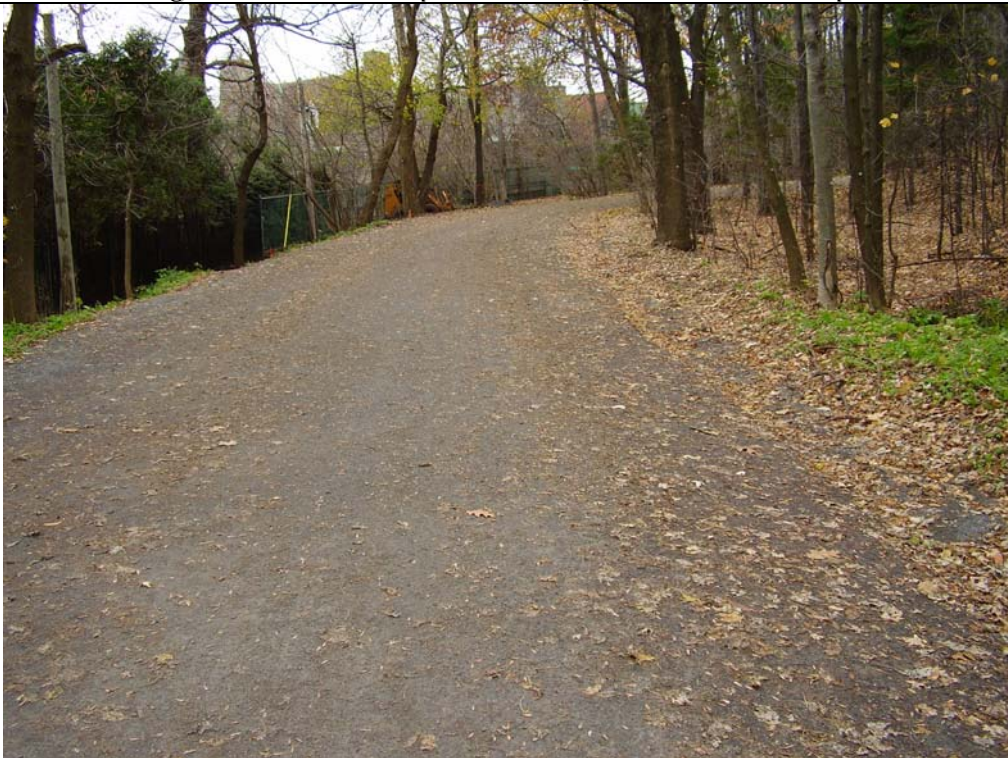
Fin du cinquième tronçon du chemin Serpentin avec le caniveau qui subit du ravinement

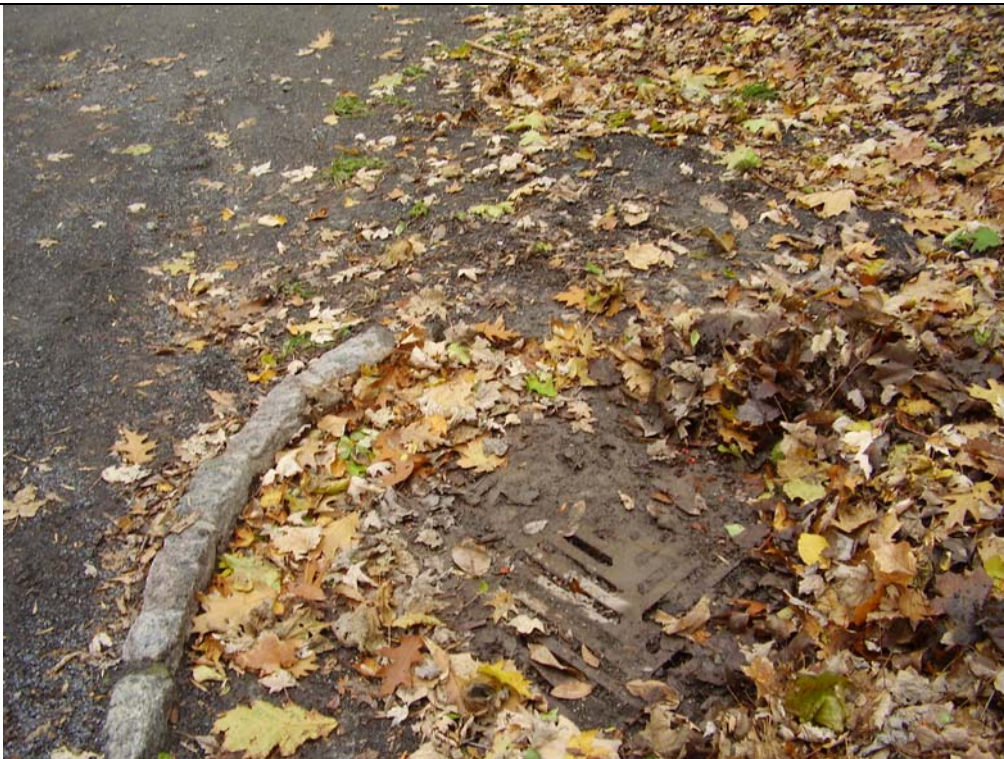
Regard comblé de sédiment au début du sixième tronçon du chemin Serpentin

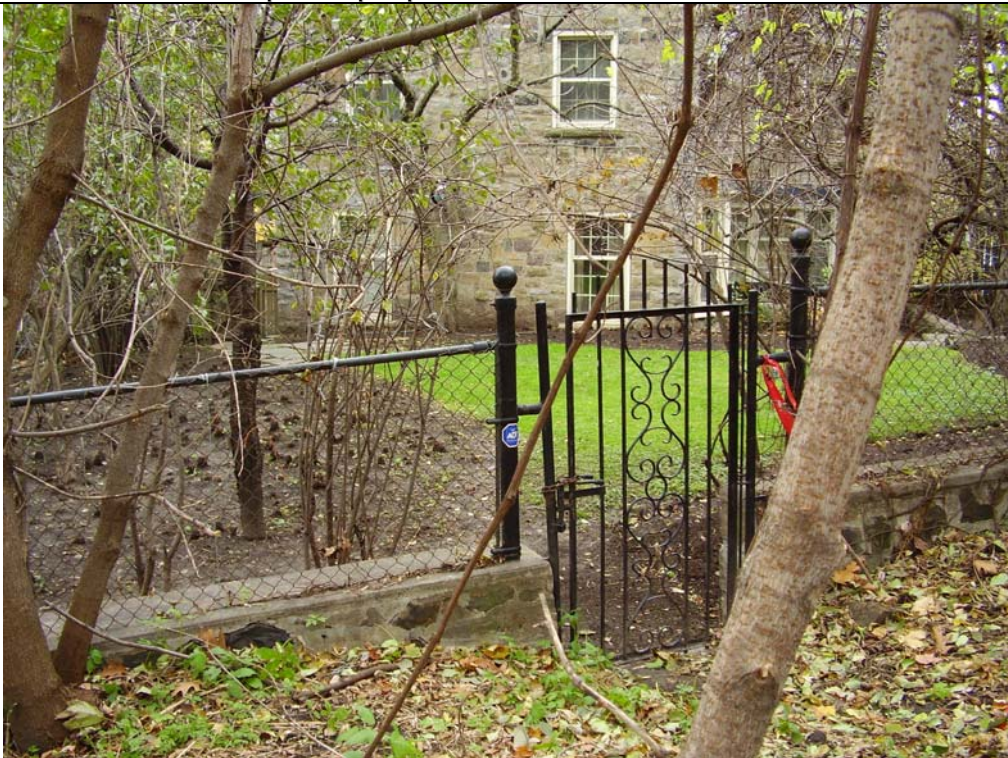
Point probable de sortie de l'écoulement concentré d'eau du chemin Tertiaire

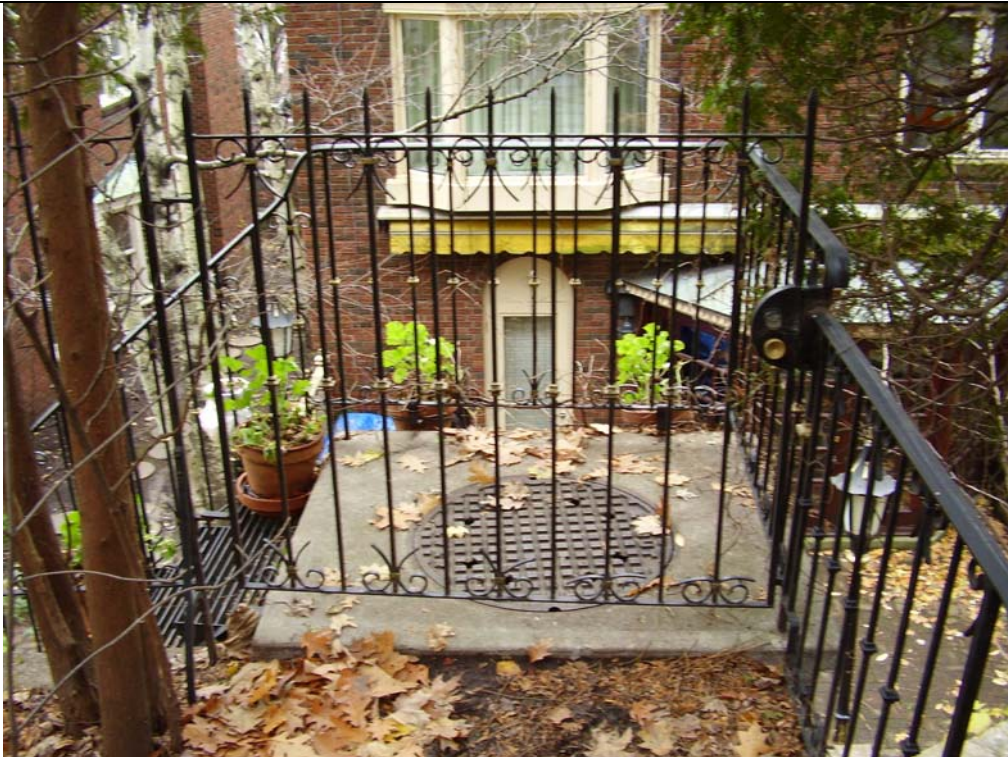
Regard des écoulements provenant de la canalisation située derrière l'abreuvoir

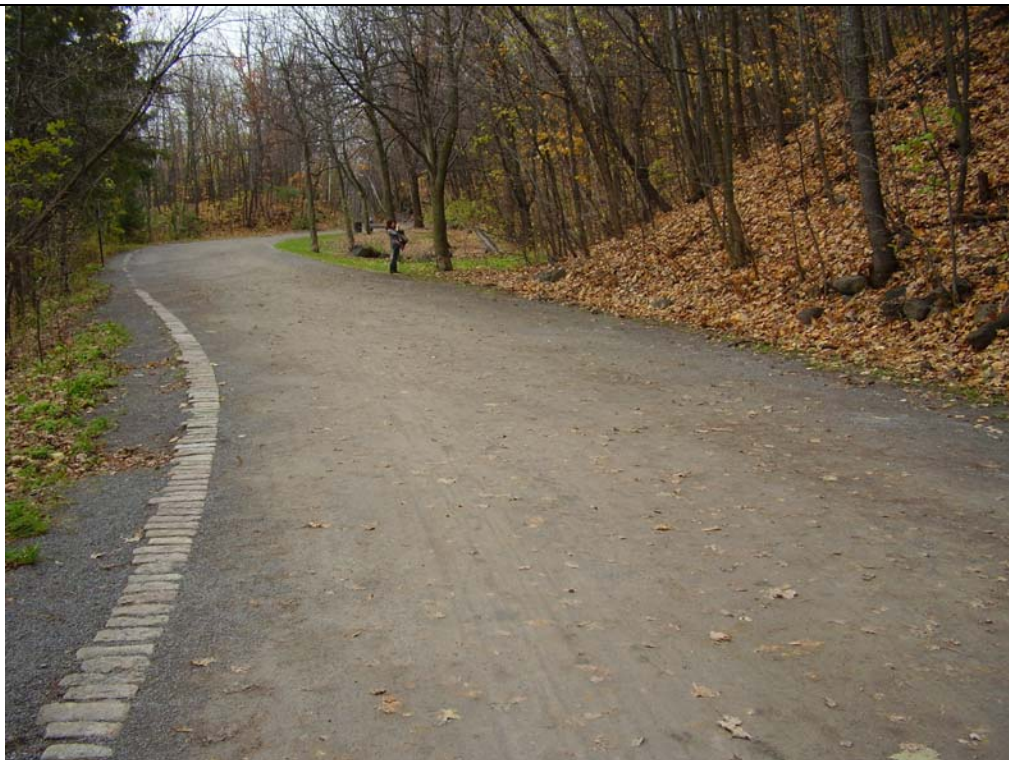
Partie du chemin Olmsted sans caniveau structuré

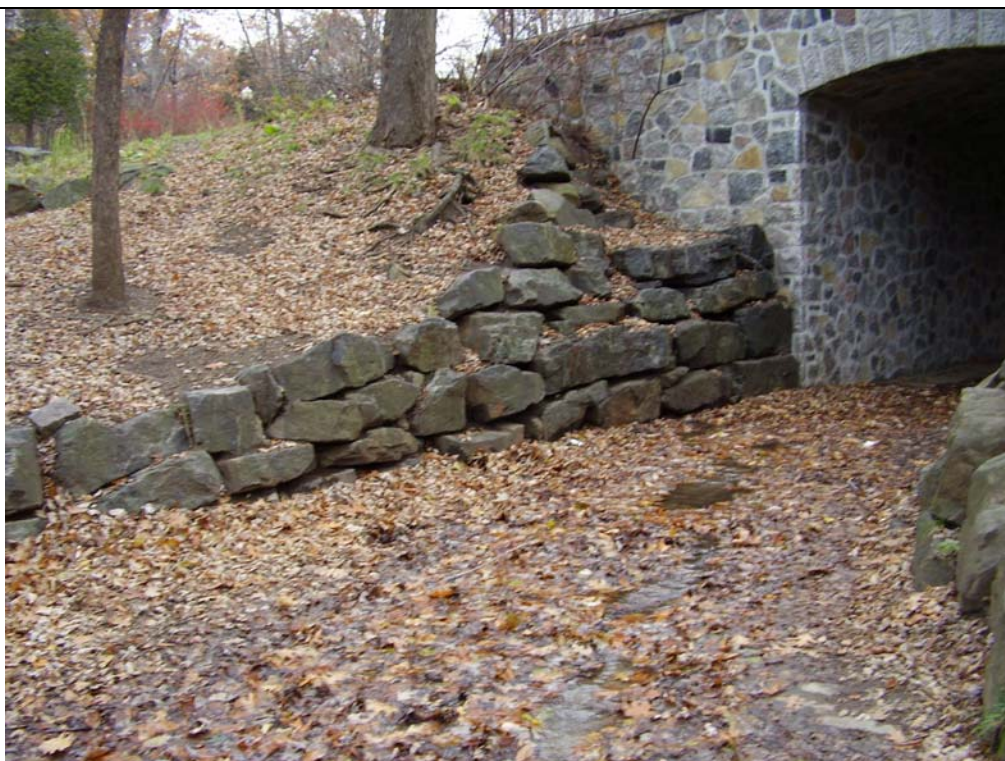
Écoulement non désiré de l'eau provenant du milieu humide
