**RAPPORT DE SERVICES PROFESSIONNELS**

Parc du Mont-Royal

1. **Ancien réservoir** près de l'escalier de l'Escarpement Réservoir de rétention Peel
2. **Mur de pierre** sis à la limite de la propriété de l'hôpital Royal Victoria (Allan Memorial)

## RÉSERVOIR PEEL

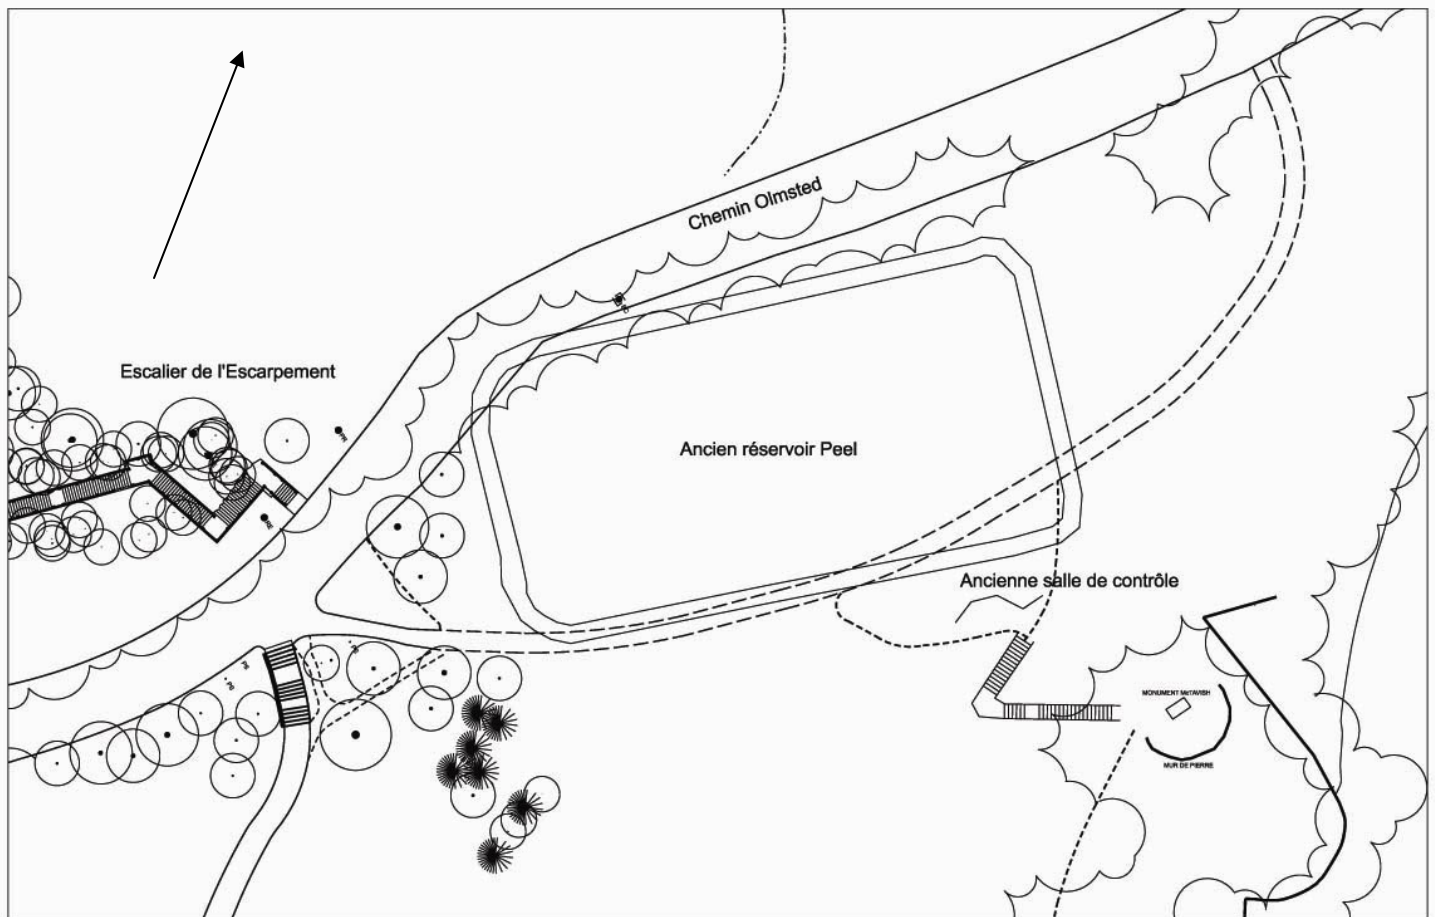
## Réservoir Peel

Localisation de l'ancien réservoir Peel au pied de l'escalier de l'escarpement sur le chemin Olmsted dans le Parc du Mont-Royal
