**SMART CENTRES
Centre Commercial Carrière Francon
Montréal**

Étude préliminaire des parois rocheuses Géologie structurale

N/D : F063392-003

Août 2007

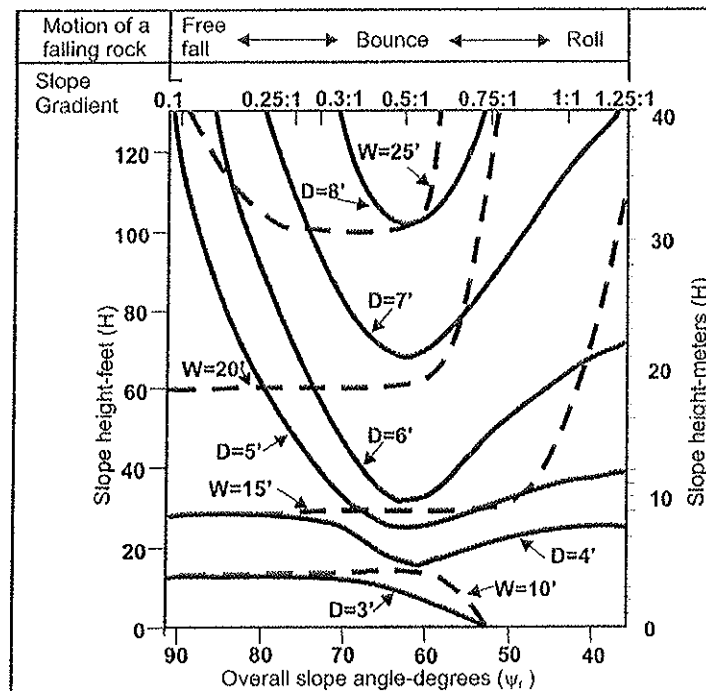
Figure 1 : Modified Ritchie's design chart to determine required width and depth of rock catch ditches in relation to height (H) and slope angle of hillslope. (after Witheside, 1986)

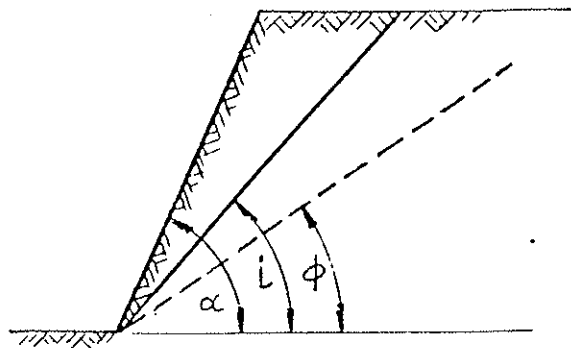
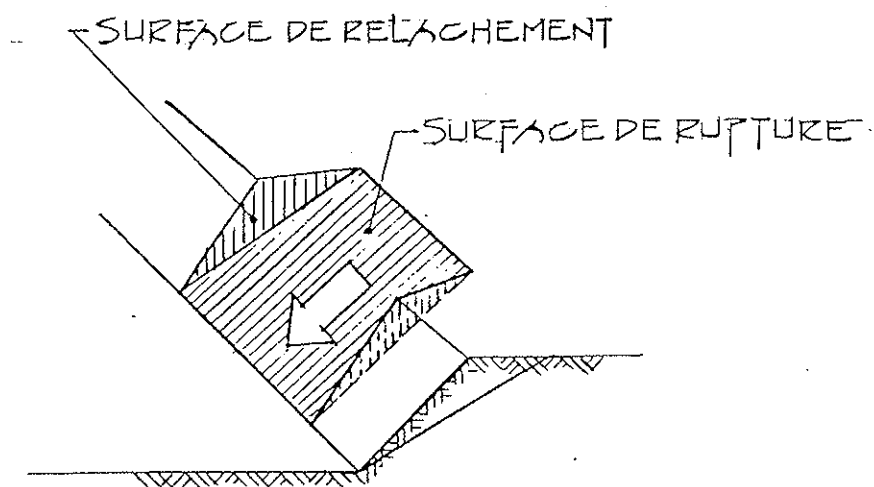
Le schéma «R1» est une isométrie qui définit globalement la façon dont la roche peut se détacher de la masse.

LE GLISSEMENT SE PRODUIT SI $\alpha > i > \phi$

SCHEMA DU GLISSEMENT SUIVANT UN PLAN POTENTIEL

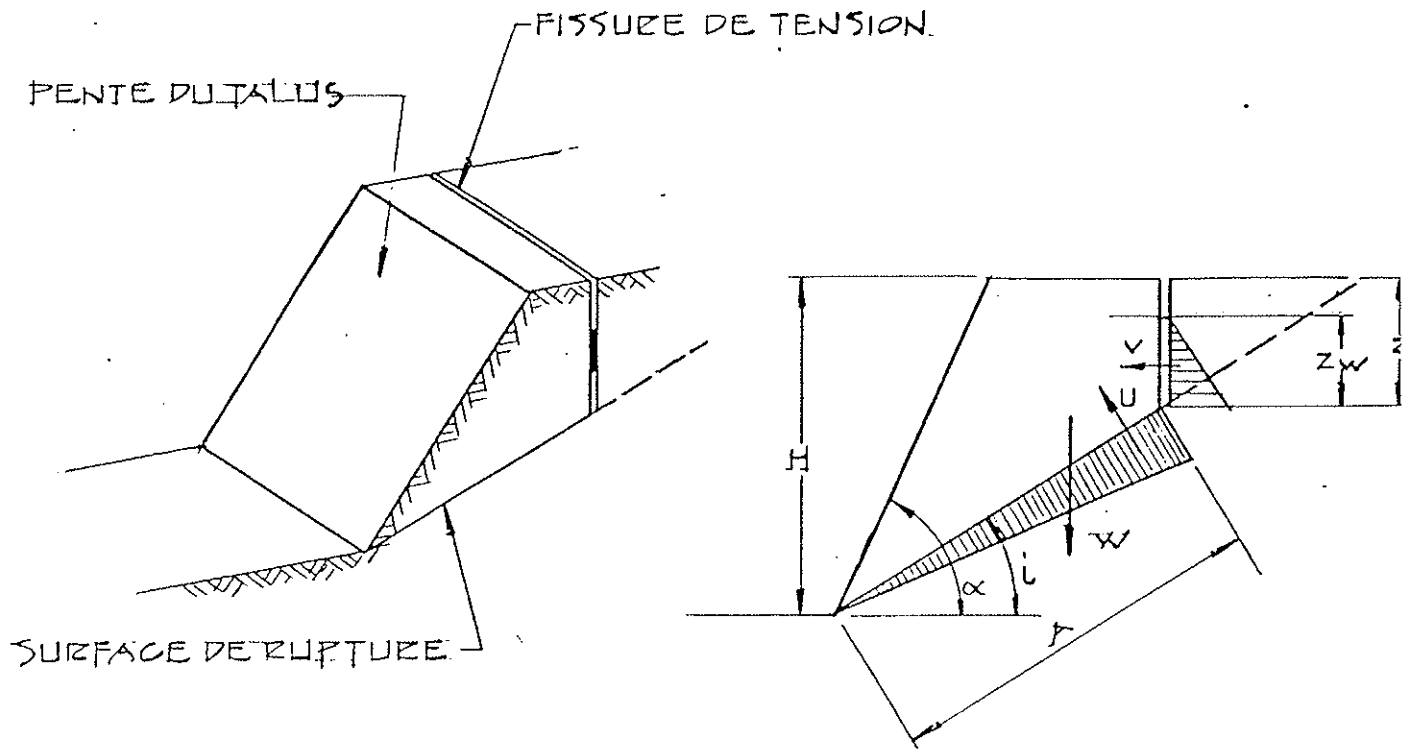
Le schéma «R2» décrit, d'une façon un peu plus précise, la géométrie des forces en présence, lorsque le plan potentiel de glissement est accompagné d'une fissure de tension, dans la partie supérieure de la masse rocheuse. Selon le rapport SNC, c'est le cas le plus critique concernant la rupture suivant un plan.

GEOMETRIE D'UNE PENTE ACCOMPAGNEE D'UNE FISSURE DE TENSION DANS SA PARTIE SUPERIEURE

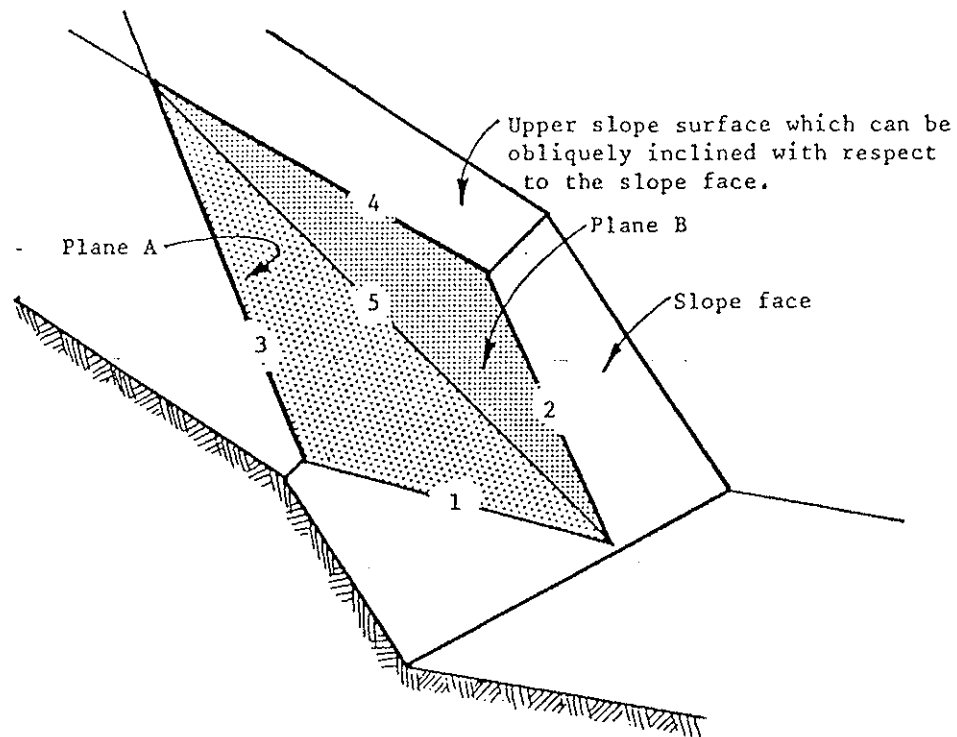
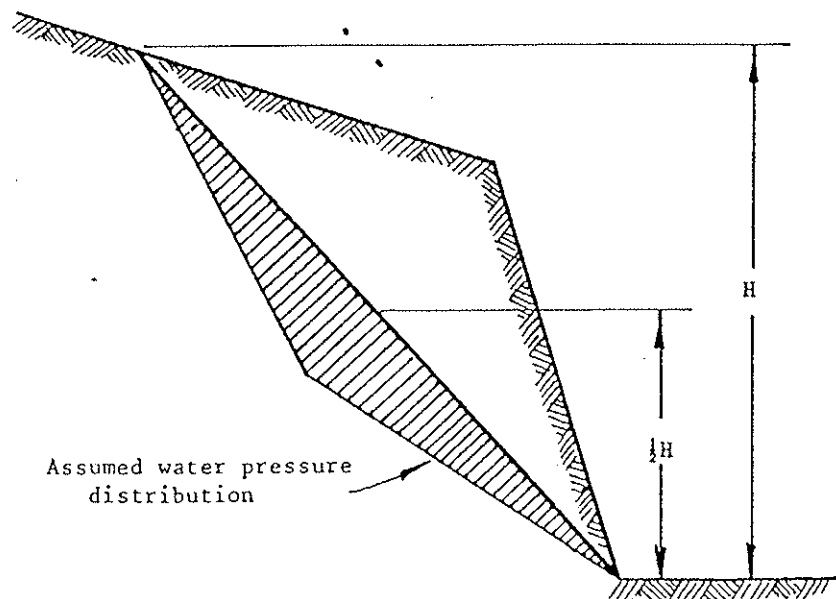
Figure 95 : Geometry of wedge used for stability analysis including the influence of cohesion and of water pressure on the failure surfaces.

a. Pictorial view of wedge showing the numbering of intersection lines and planes.

b. View normal to the line of intersection 5 showing the total wedge height and the water pressure distribution.

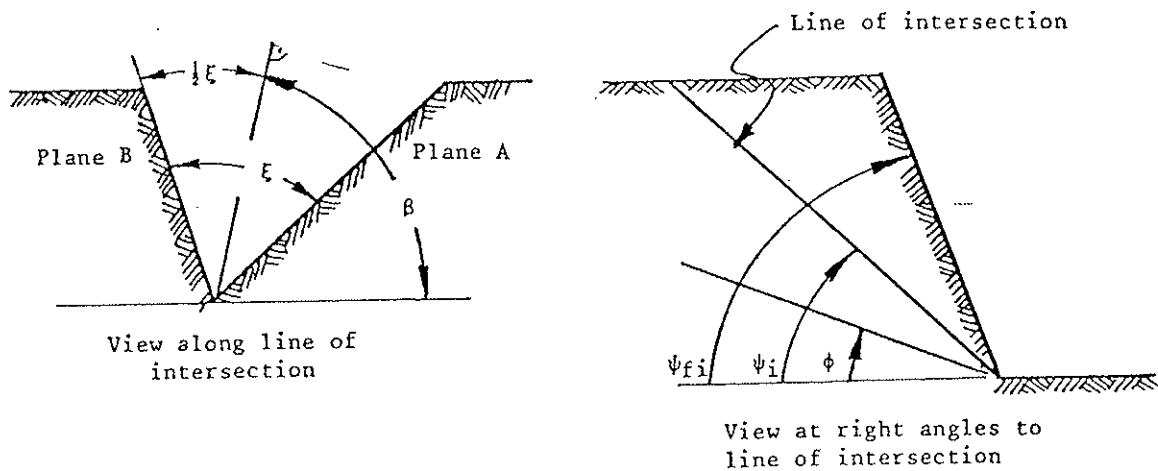
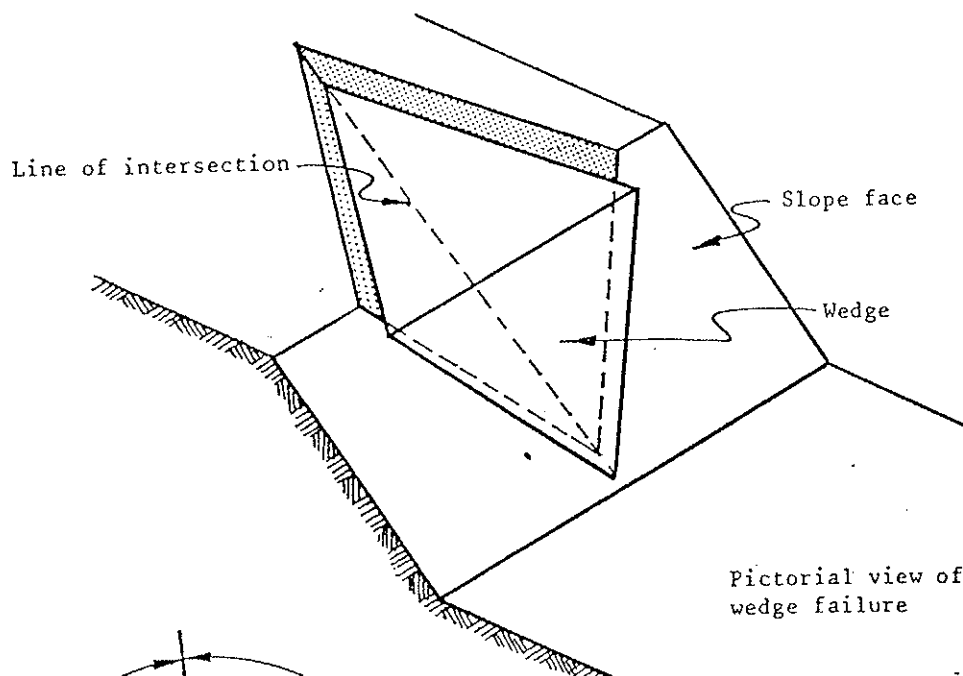
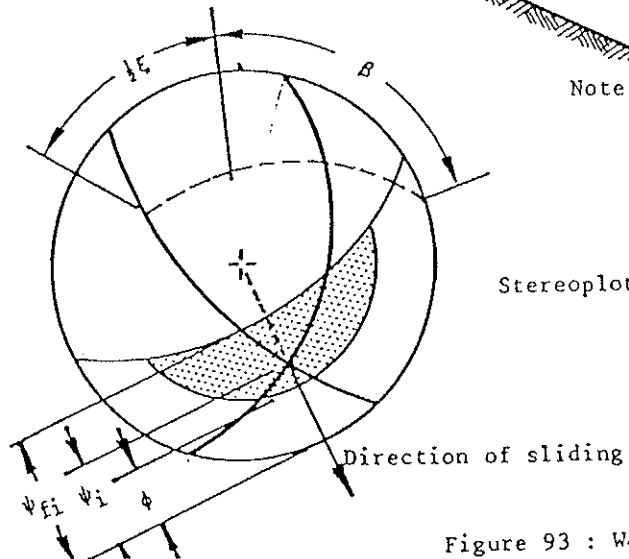
Figure 93 : Wedge failure geometry.

La rupture en coin est le résultat de l'intersection de deux plans de faiblesse qui s'intersectent sur les faces d'une falaise. De façon à illustrer le phénomène possible de cette rupture, nous avons jugé utile de reproduire les pages 184 et 188 du bouquin intitulé: «Rock Slope Engineering», par E. Hoek et J. Bray, publié en 1974 aux éditions «The Institution of Mining and Metallurgy» de Londres.

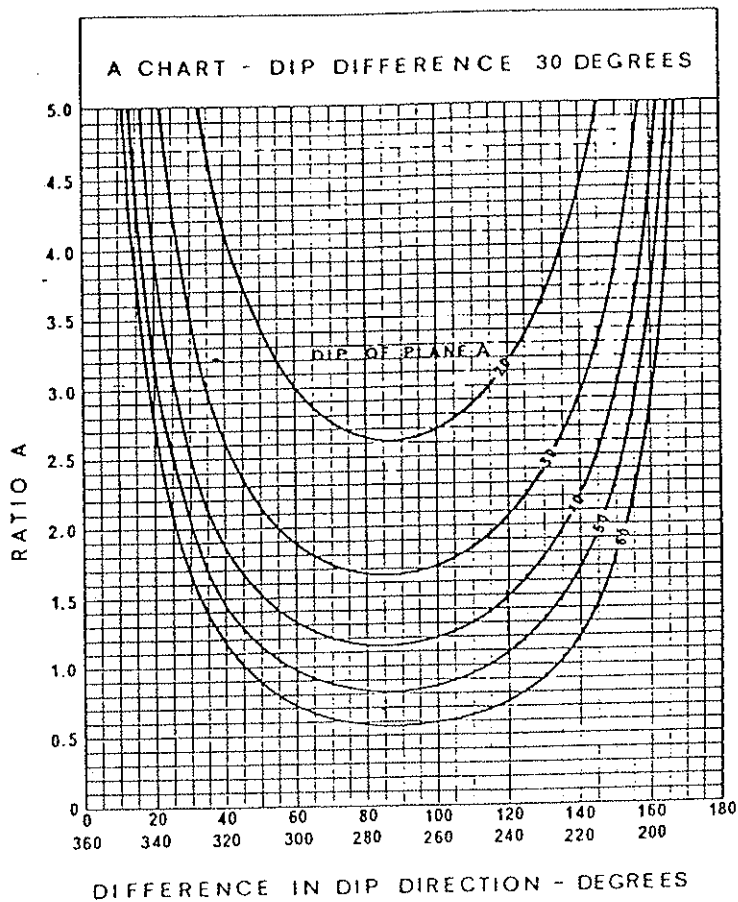
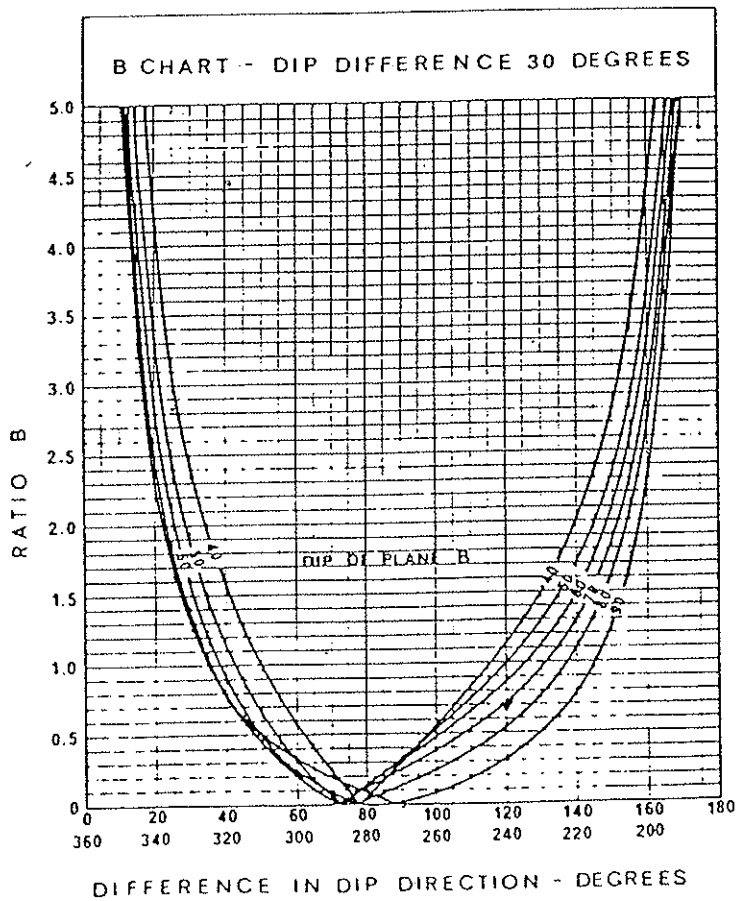
Une série d'abaques (voir page suivante) nous permet d'effectuer un premier calcul rapide, dans lequel la force de cohésion des plans «A» et «B» est présumée être zéro et pour lesquels, il est également présumé qu'il n'y a pas de pression hydrostatique: La formule (82) de la référence nous donne:
