Étude de faisabilité structurale de l'intégration de la façade du Théâtre « Le Seville »

1255, Ste Catherine Ouest
Montréal (Québec)

Dossier : N/réf.: S-07-323

**M. GIDEON POLLACK
158115 CANADA INC.
Évaluation de l'état de la façade principale
du Théâtre de Séville
Intersection des rues Ste-Catherine et Chomedey
Montréal, Québec**

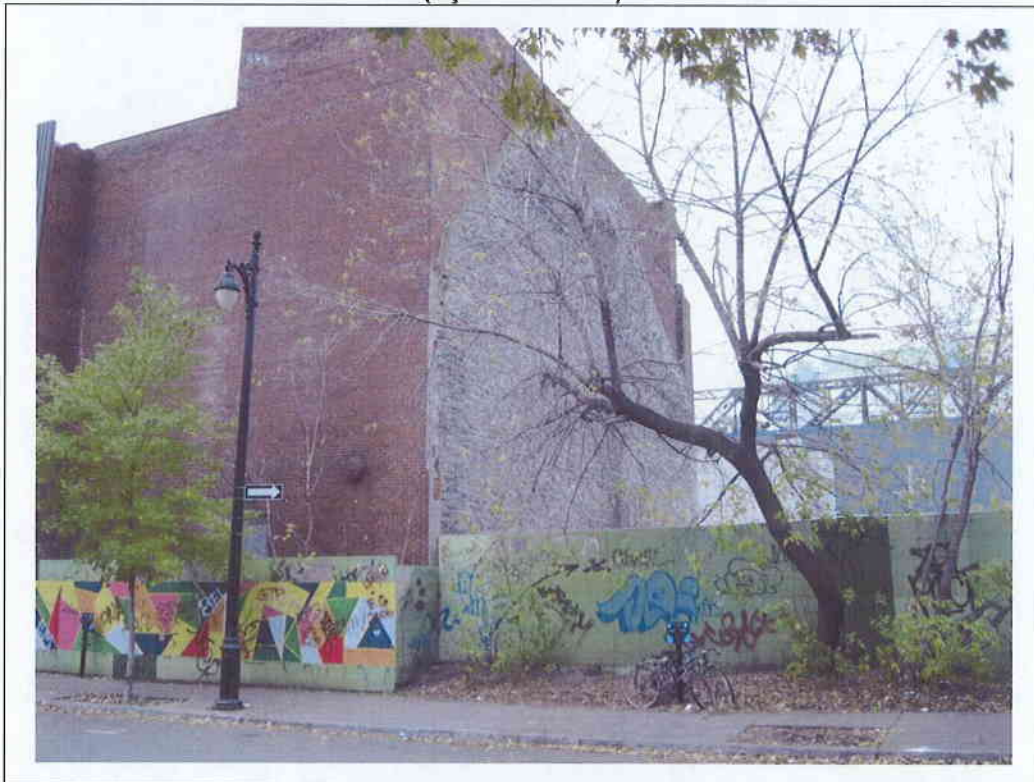
Photo No. 2 – Façade nord.

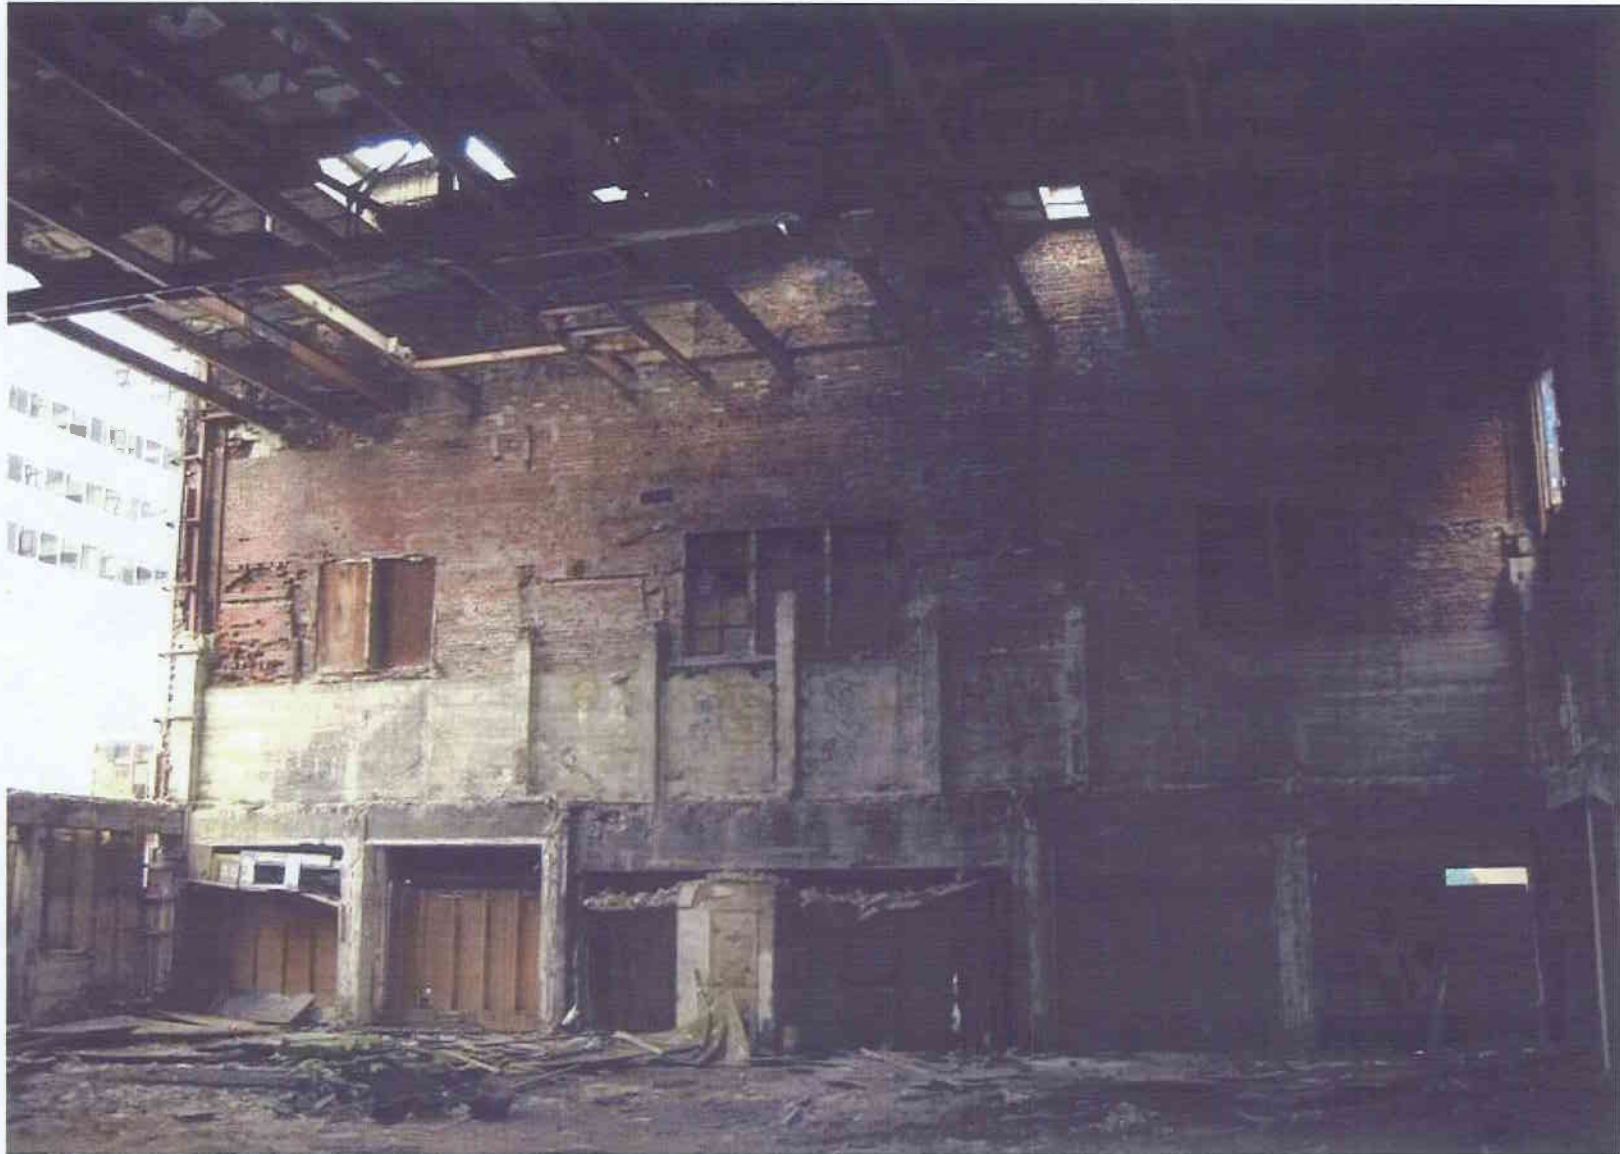
Sur l'ensemble de la façade, les briques visualisées depuis l'intérieur sont pour la plupart très détériorées dans la zone de support des poutres et au-dessus. Dans la partie située en dessous du niveau des poutres, elles se trouvent en meilleure condition. L'observation des joints de mortier nous montre que la qualité de ces joints a sans doute joué un rôle considérable dans la détérioration avancée des briques en partie supérieure (photos nos 20 à 22, photos nos 27 à 30). Ces joints sont en effet de piètre qualité, très épais, irréguliers et poreux, sans réelle adhérence avec les unités de maçonnerie. En certains endroits, ils s'apparentent à du ciment de remplissage. On constate ainsi une très grande différence avec les joints situés en dessous de ce niveau, qui eux, présentent encore une relative cohésion.

L'arrière du mur et sa constitution en tant que mur porteur révèlent de grandes faiblesses structurales, qui vont jusqu'à l'instabilité dans certaines sections du mur. Ce caractère instable provient principalement d'une détérioration avancée des briques (éclatement, effritement) et joints de mortier (particulièrement au-dessus du niveau des poutres), due à une exposition répétée à l'eau et aux cycles de gel / dégel. La condition actuelle des briques engendre d'une part un manque de support adéquat au niveau de l'appui des poutres, et d'autre part des déflexions et effondrements locaux de la maçonnerie.

Photo No. 9 – Vue d'ensemble de la façade principale, depuis l'intérieur du bâtiment.

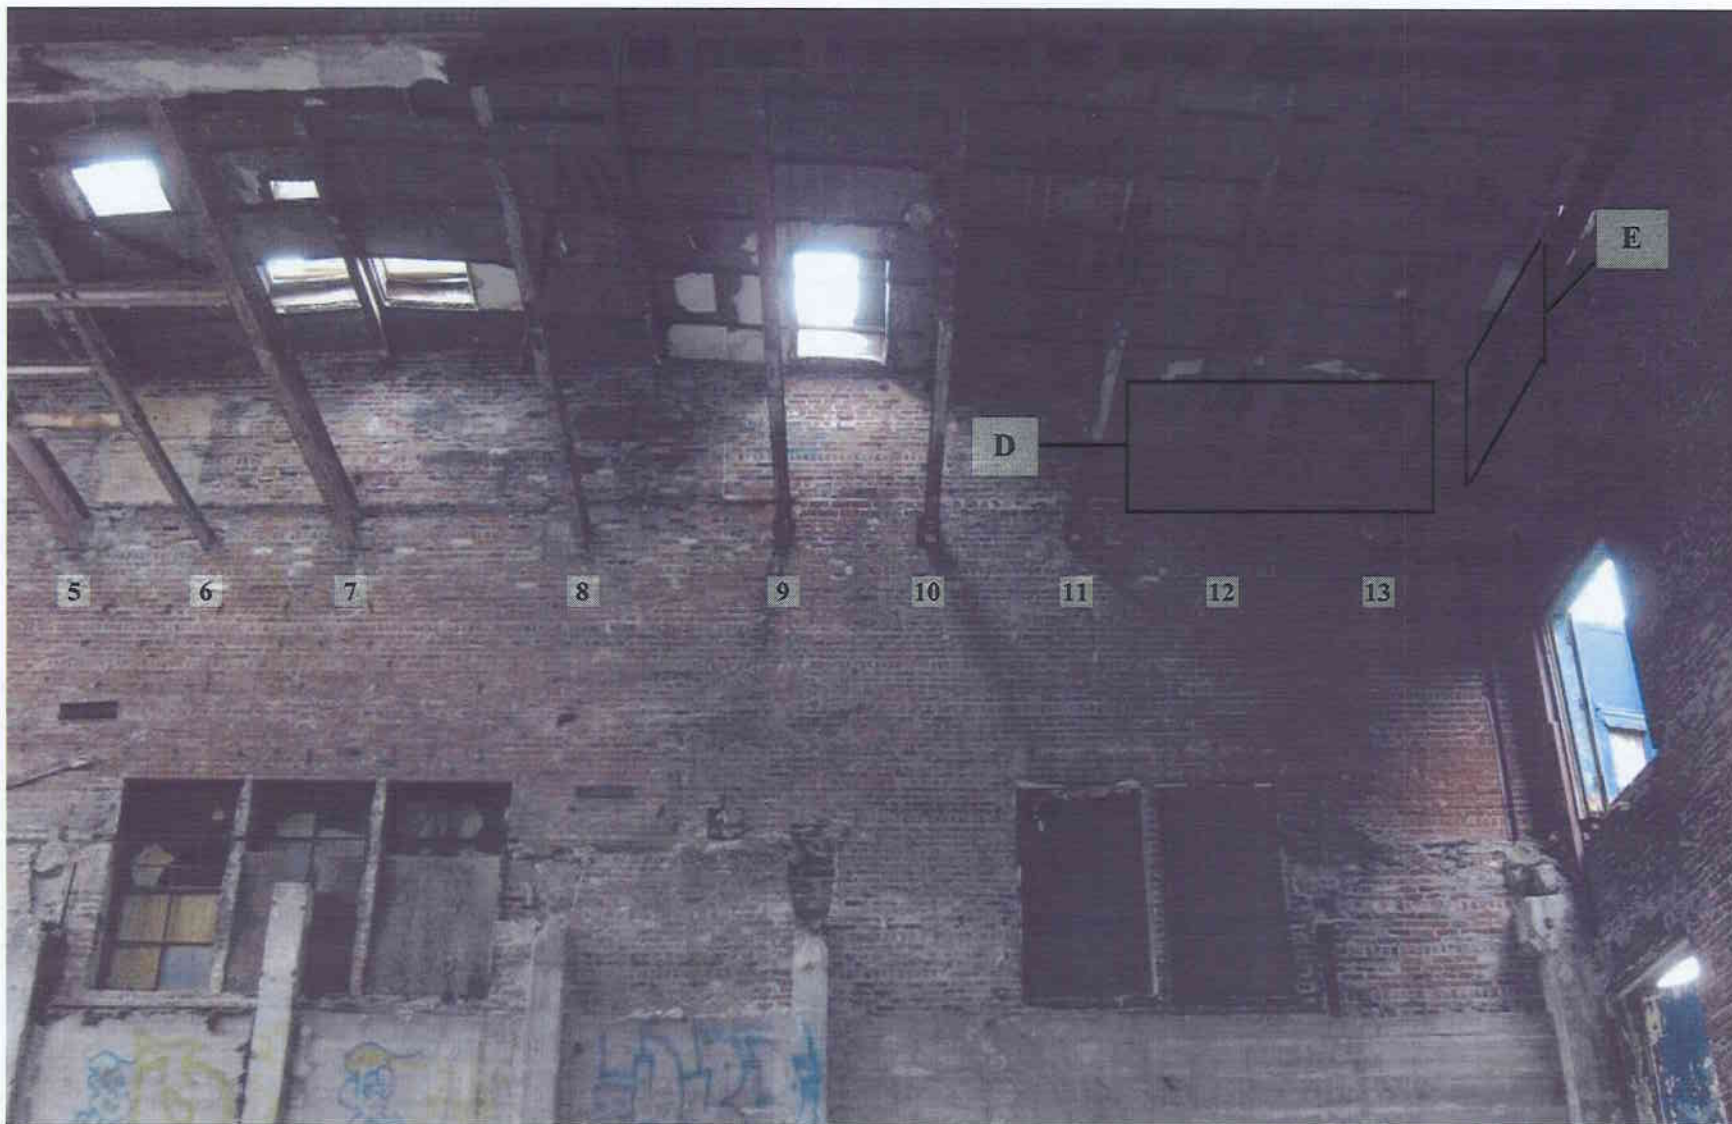
Photo No. 19 – Portion droite de la façade, avec numérotation des poutres pour références ultérieures.

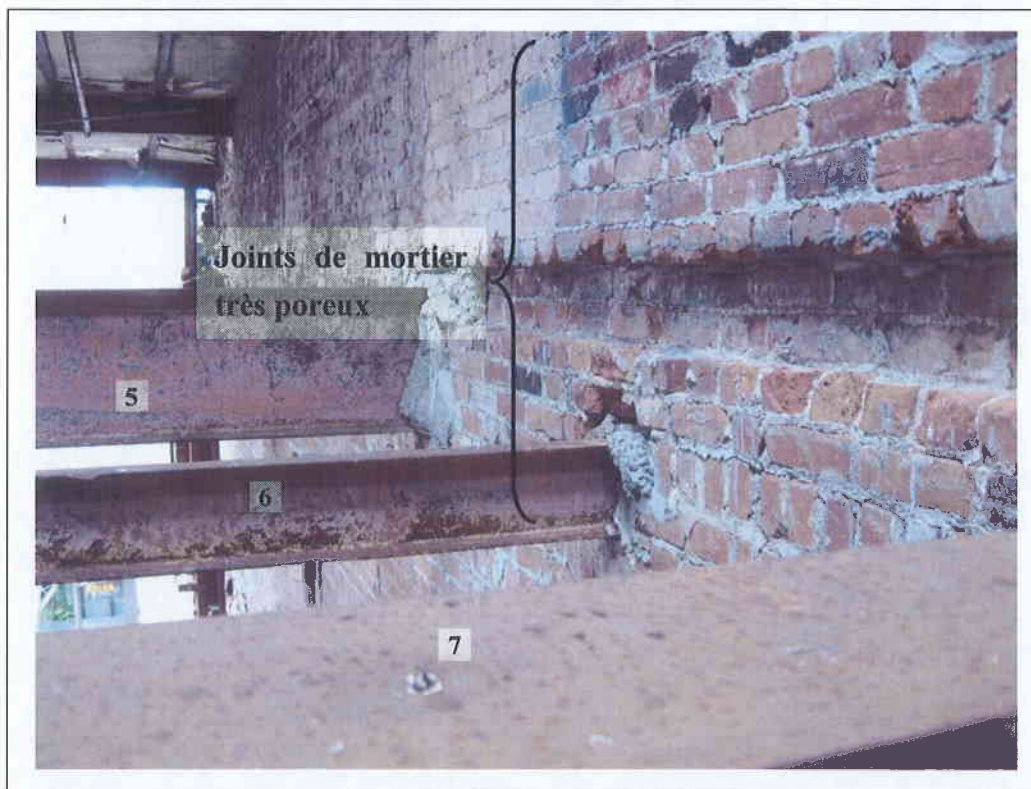
La structure d'acier est en relativement bonne condition, les poutres sont recouvertes d'une couche de corrosion superficielle. À la jonction avec le mur porteur, chaque poutre est traversée par un goujon de 18'' de long, comme le montrent les photos nos 23 à 26. Le goujon ne joue, à l'heure actuelle, aucun rôle au niveau de la stabilité des poutres, puisqu'il n'y a aucun liant entre ce goujon et la maçonnerie adjacente.

Photo No. 20 – Poutres No. 5, 6 et 7.
