RAPPORT D'EXPERTISE ■ FINAL - révision 3

CARACTÉRISATION DES MATÉRIAUX ■ AMIANTE

POUR LE BÂTIMENT SITUÉ AU  
2300, rue Tupper, Montréal (Québec)

## CARACTÉRISATION DES MATÉRIAUX SUSCEPTIBLES DE CONTENIR DE L'AMIANTE

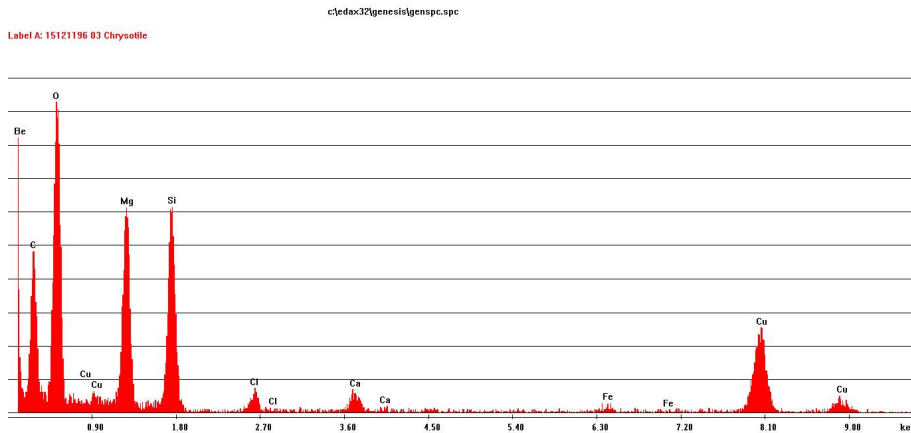
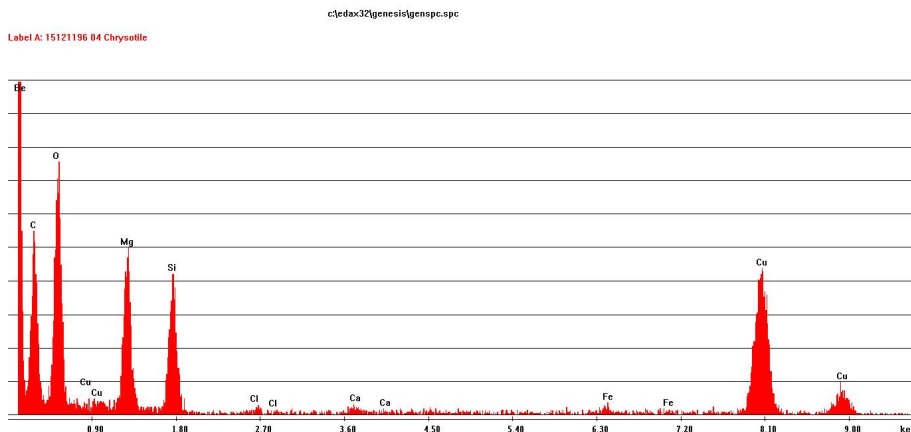
**EDXA SPECTRA**

CLIENT: Exova  
SAMPLE LOCATION: 15-705864-Pav.A

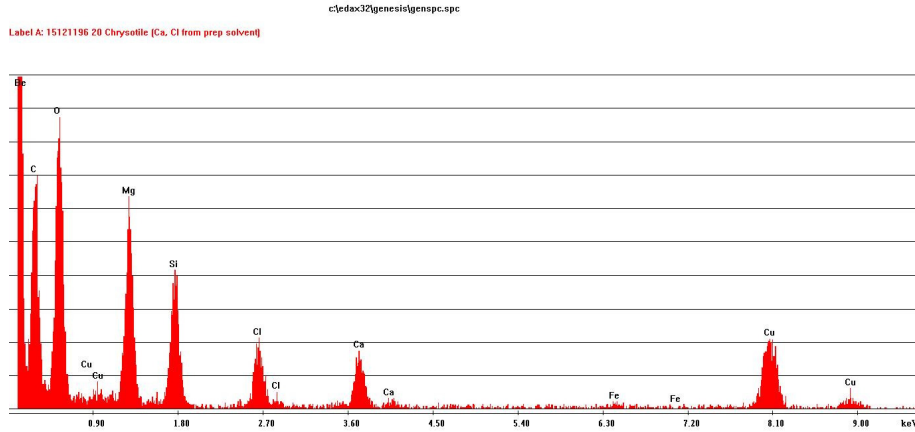
**EDXA SPECTRA**

CLIENT: Exova  
SAMPLE LOCATION: 15-705864-Pav.A

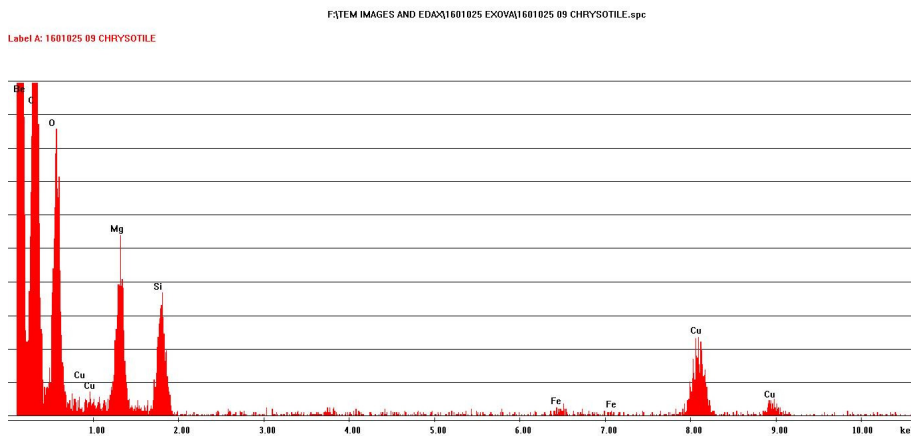
EDXA SPECTRA

CLIENT: Exova  
SAMPLE LOCATION: 15-705864/Pav.B

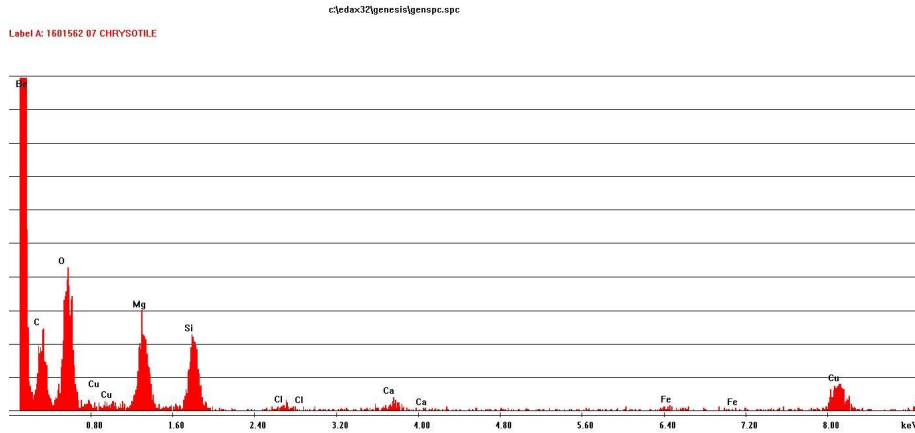
**EDXA SPECTRA**

CLIENT: Exova  
SAMPLE LOCATION: 16-705864/Pav.D

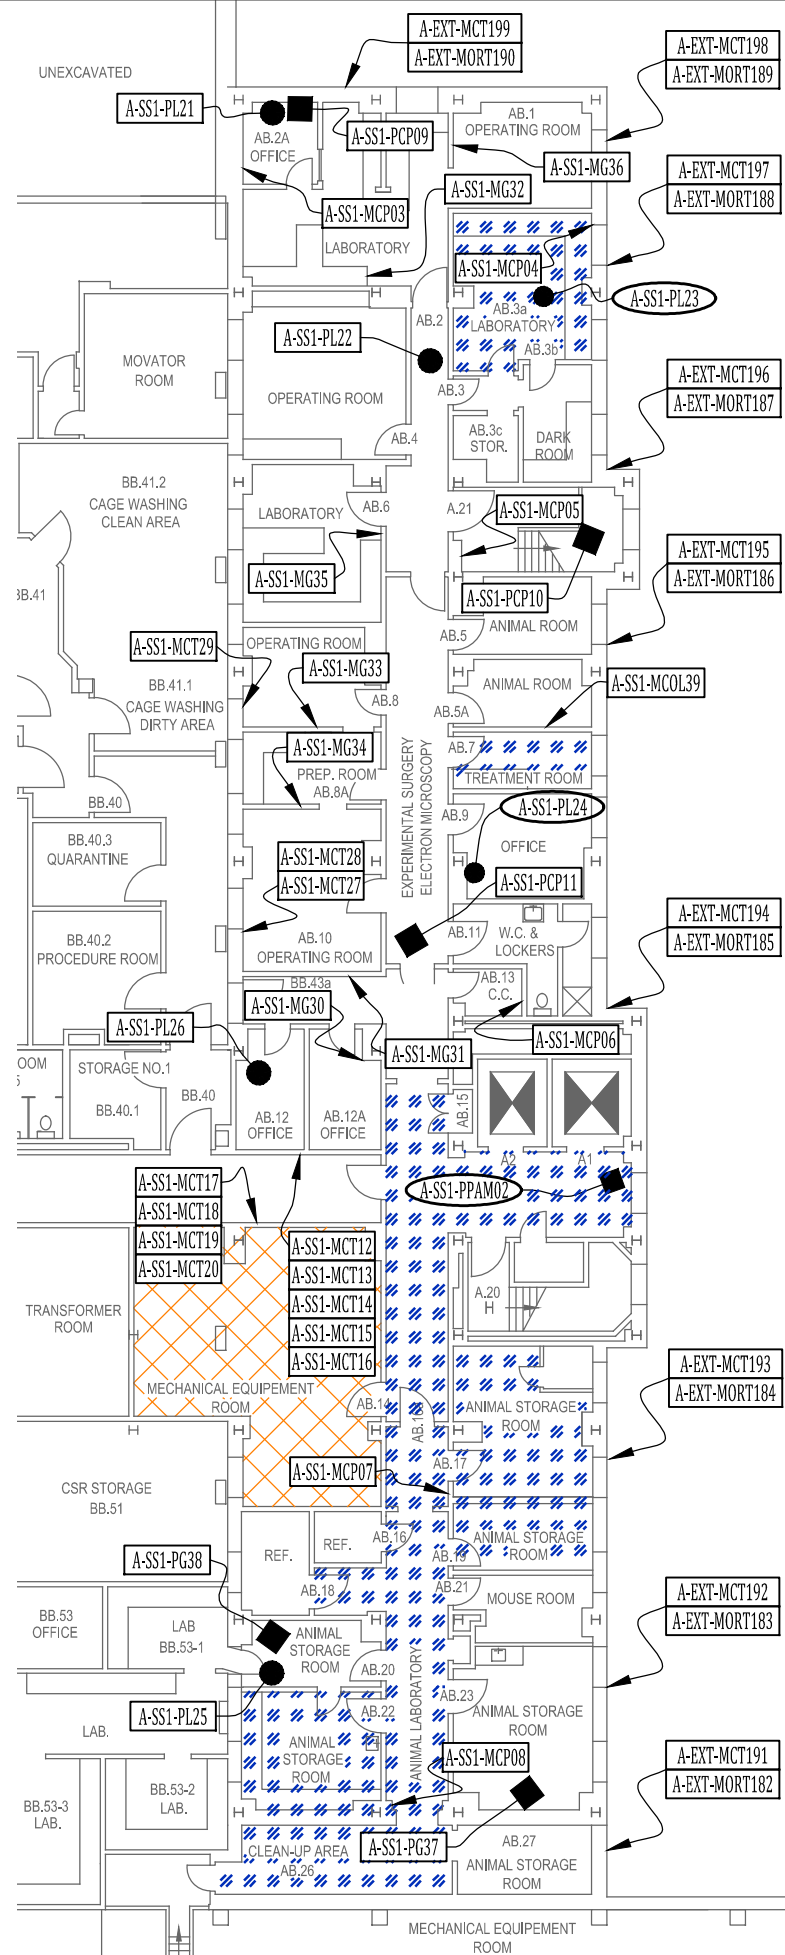
**VUE EN PLAN - SOUS-SOL - ISOLANTS MÉCANIQUES  
ET PANEAUX DE CIMENT-AMIANTE -  
PAVILLON A - RÉVISION 1**

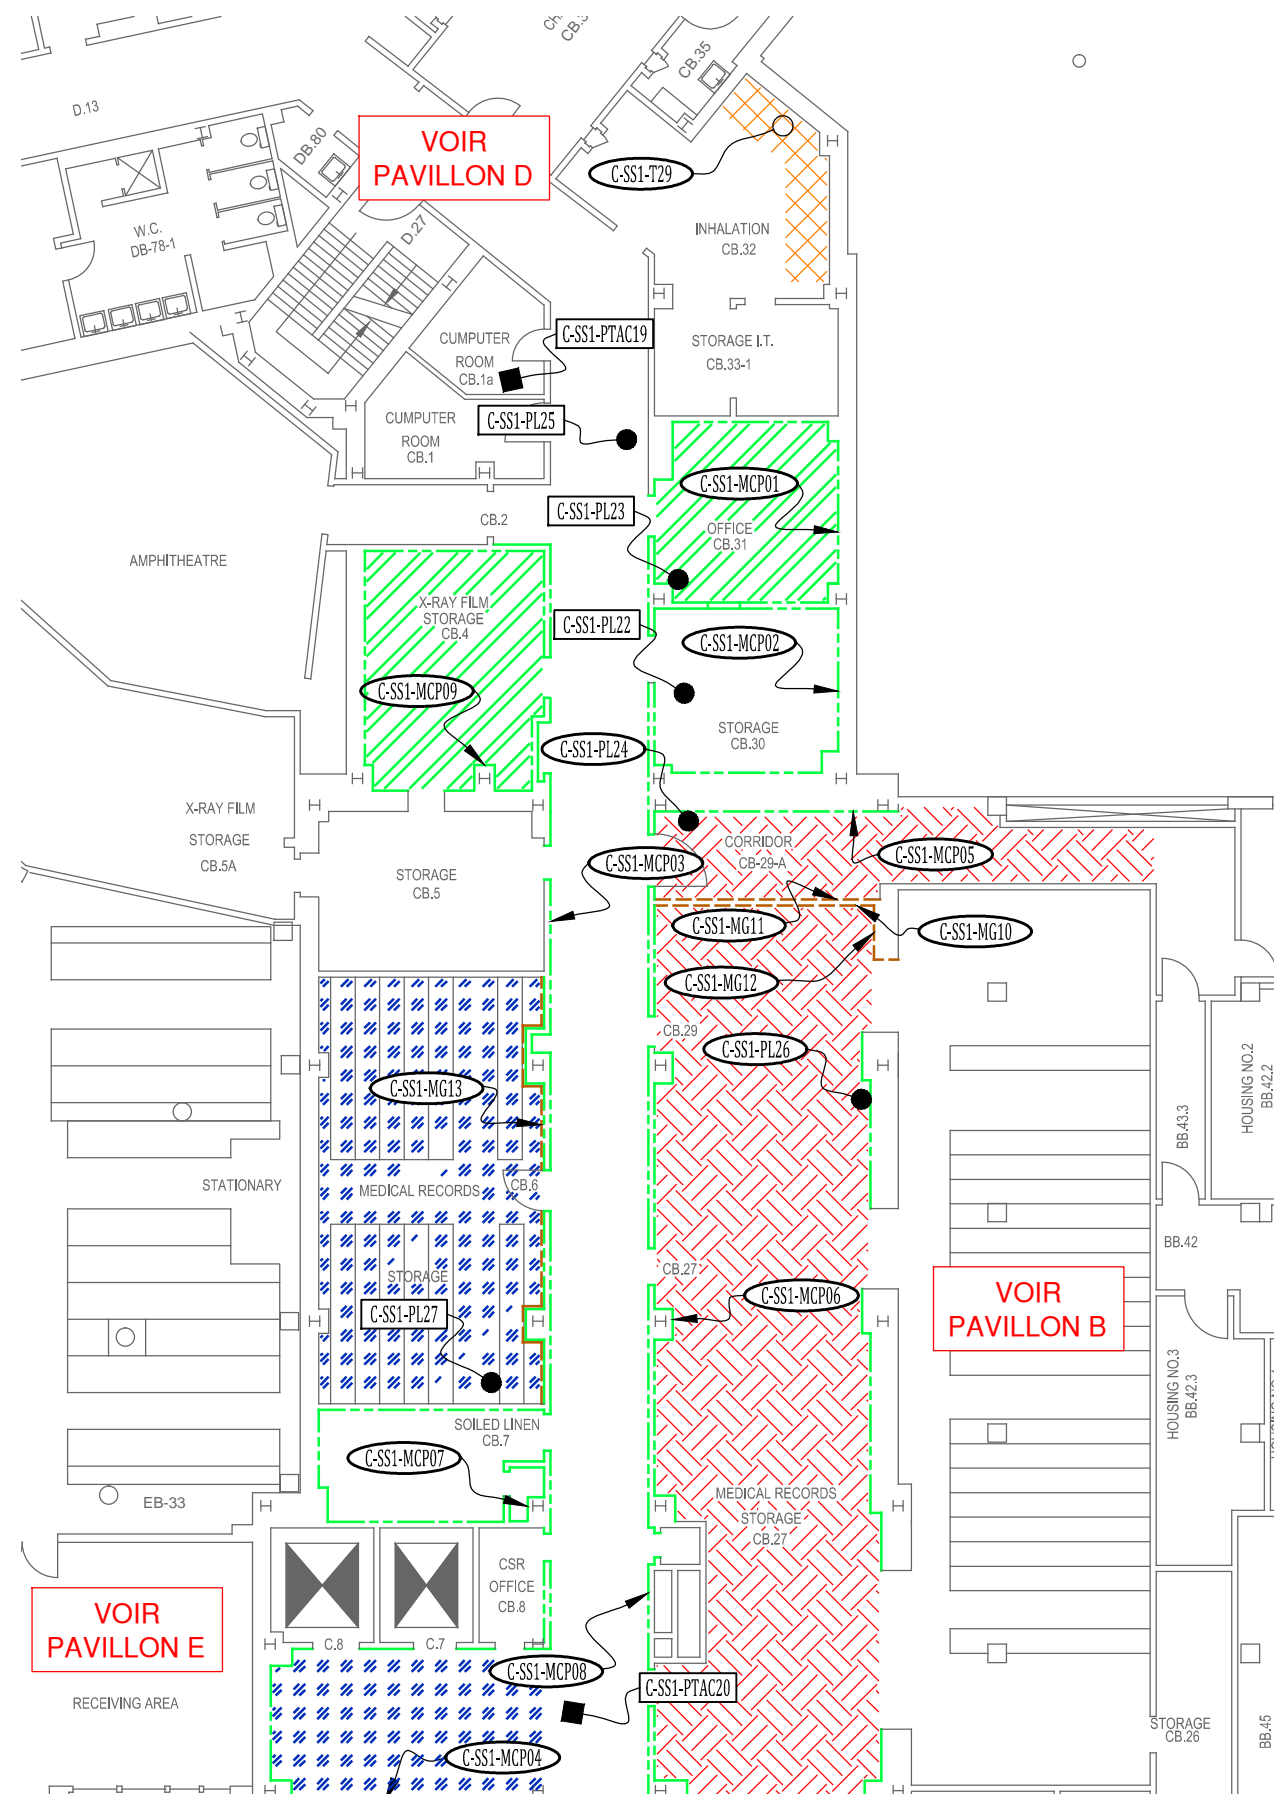
**VUE EN PLAN - SOUS-SOL 1 - MURS, PLANCHERS, ISOLANTS MÉCANIQUES, PLAFONDS - PAVILLON C - RÉVISION 1**

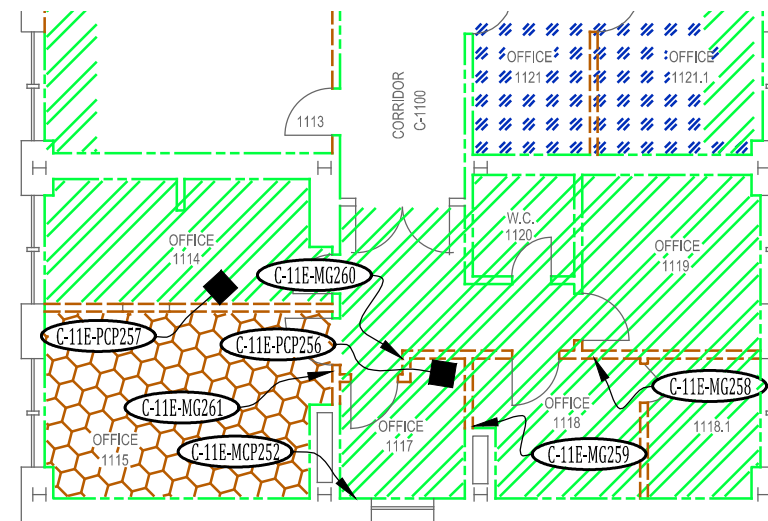
**VUE EN PLAN - NIVEAU ONZE -  
MURS ET PLAFONDS -  
PAVILLON C - RÉVISION 1**

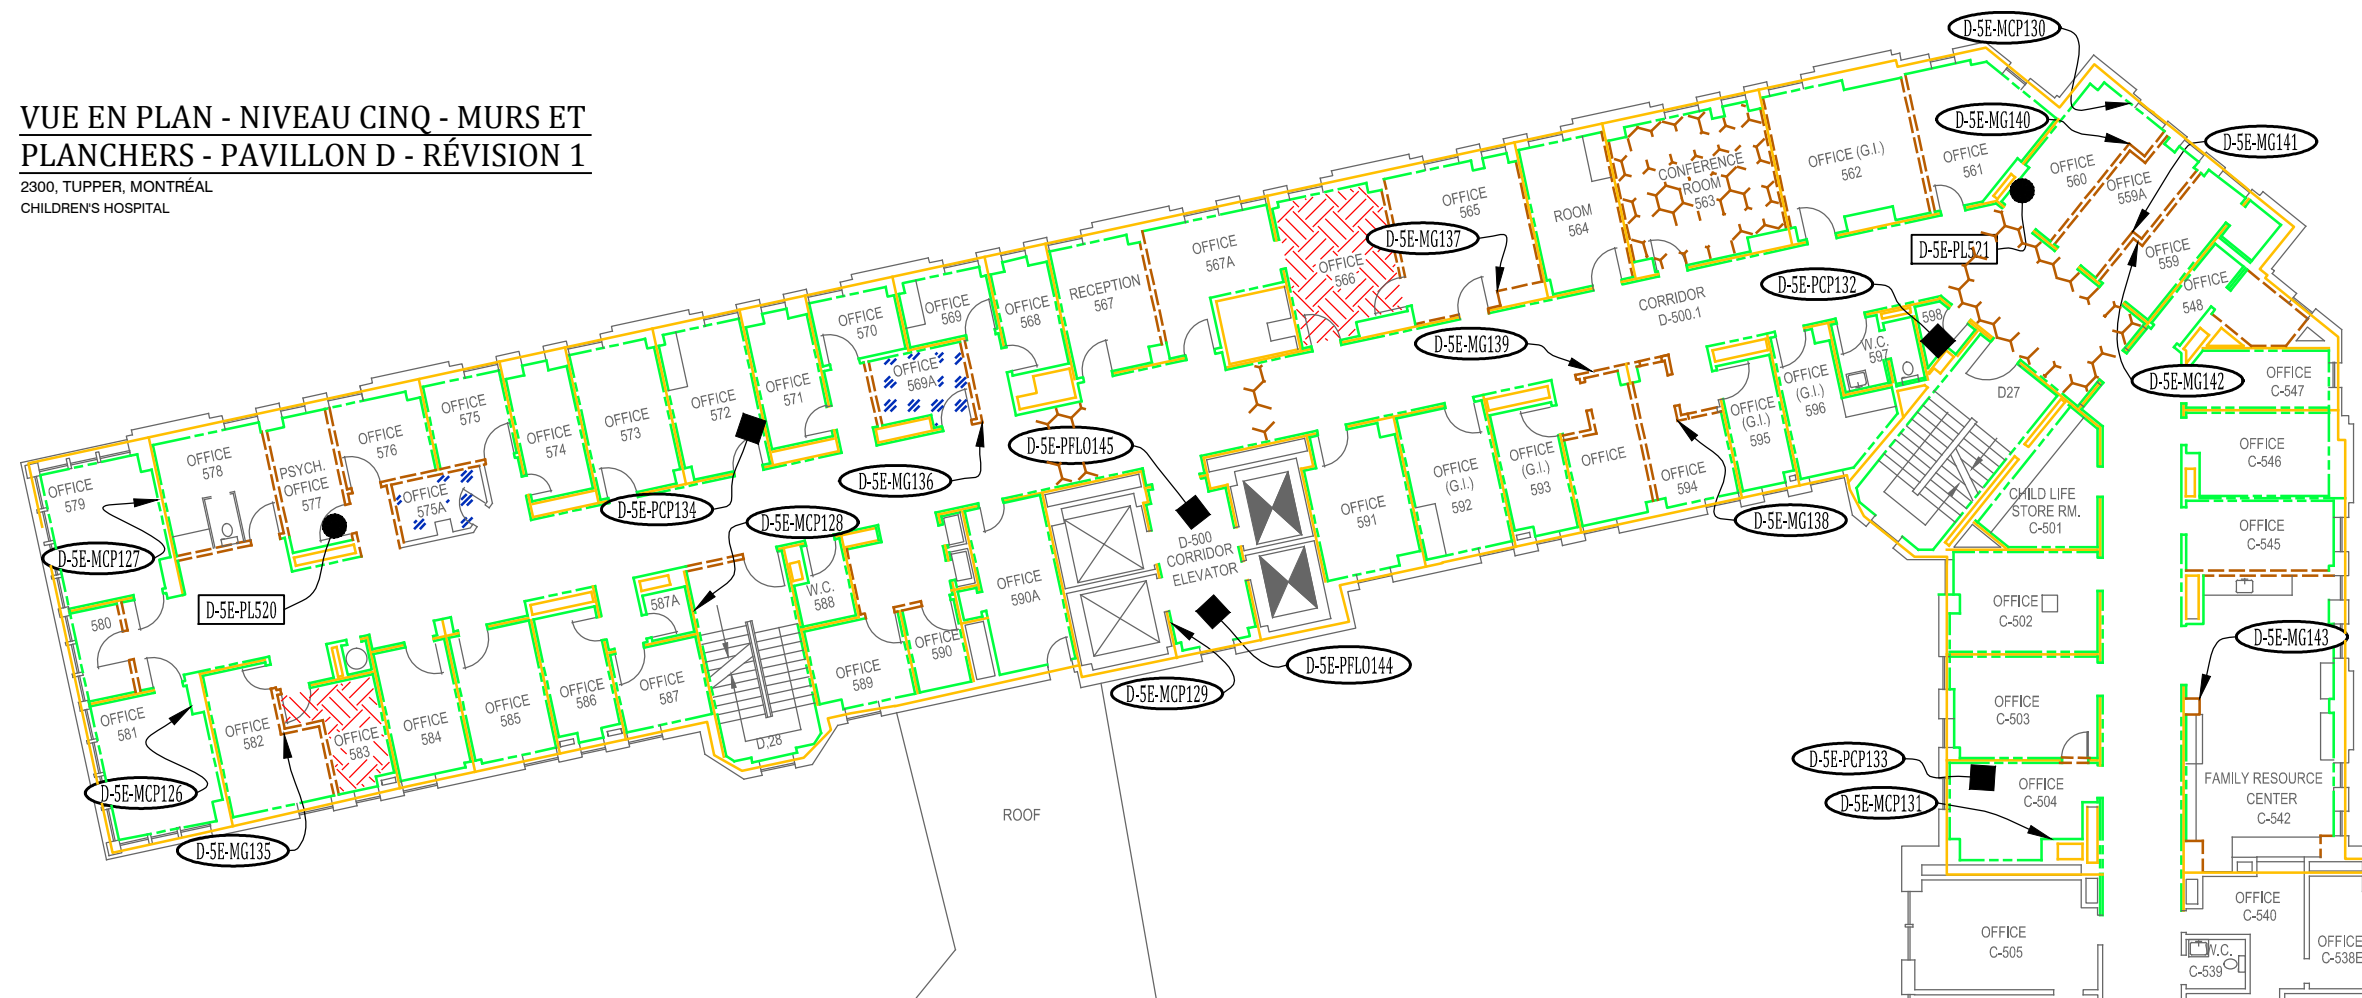
**VUE EN PLAN - NIVEAU CINQ - MURS ET  
PLANCHERS - PAVILLON D - RÉVISION 1**

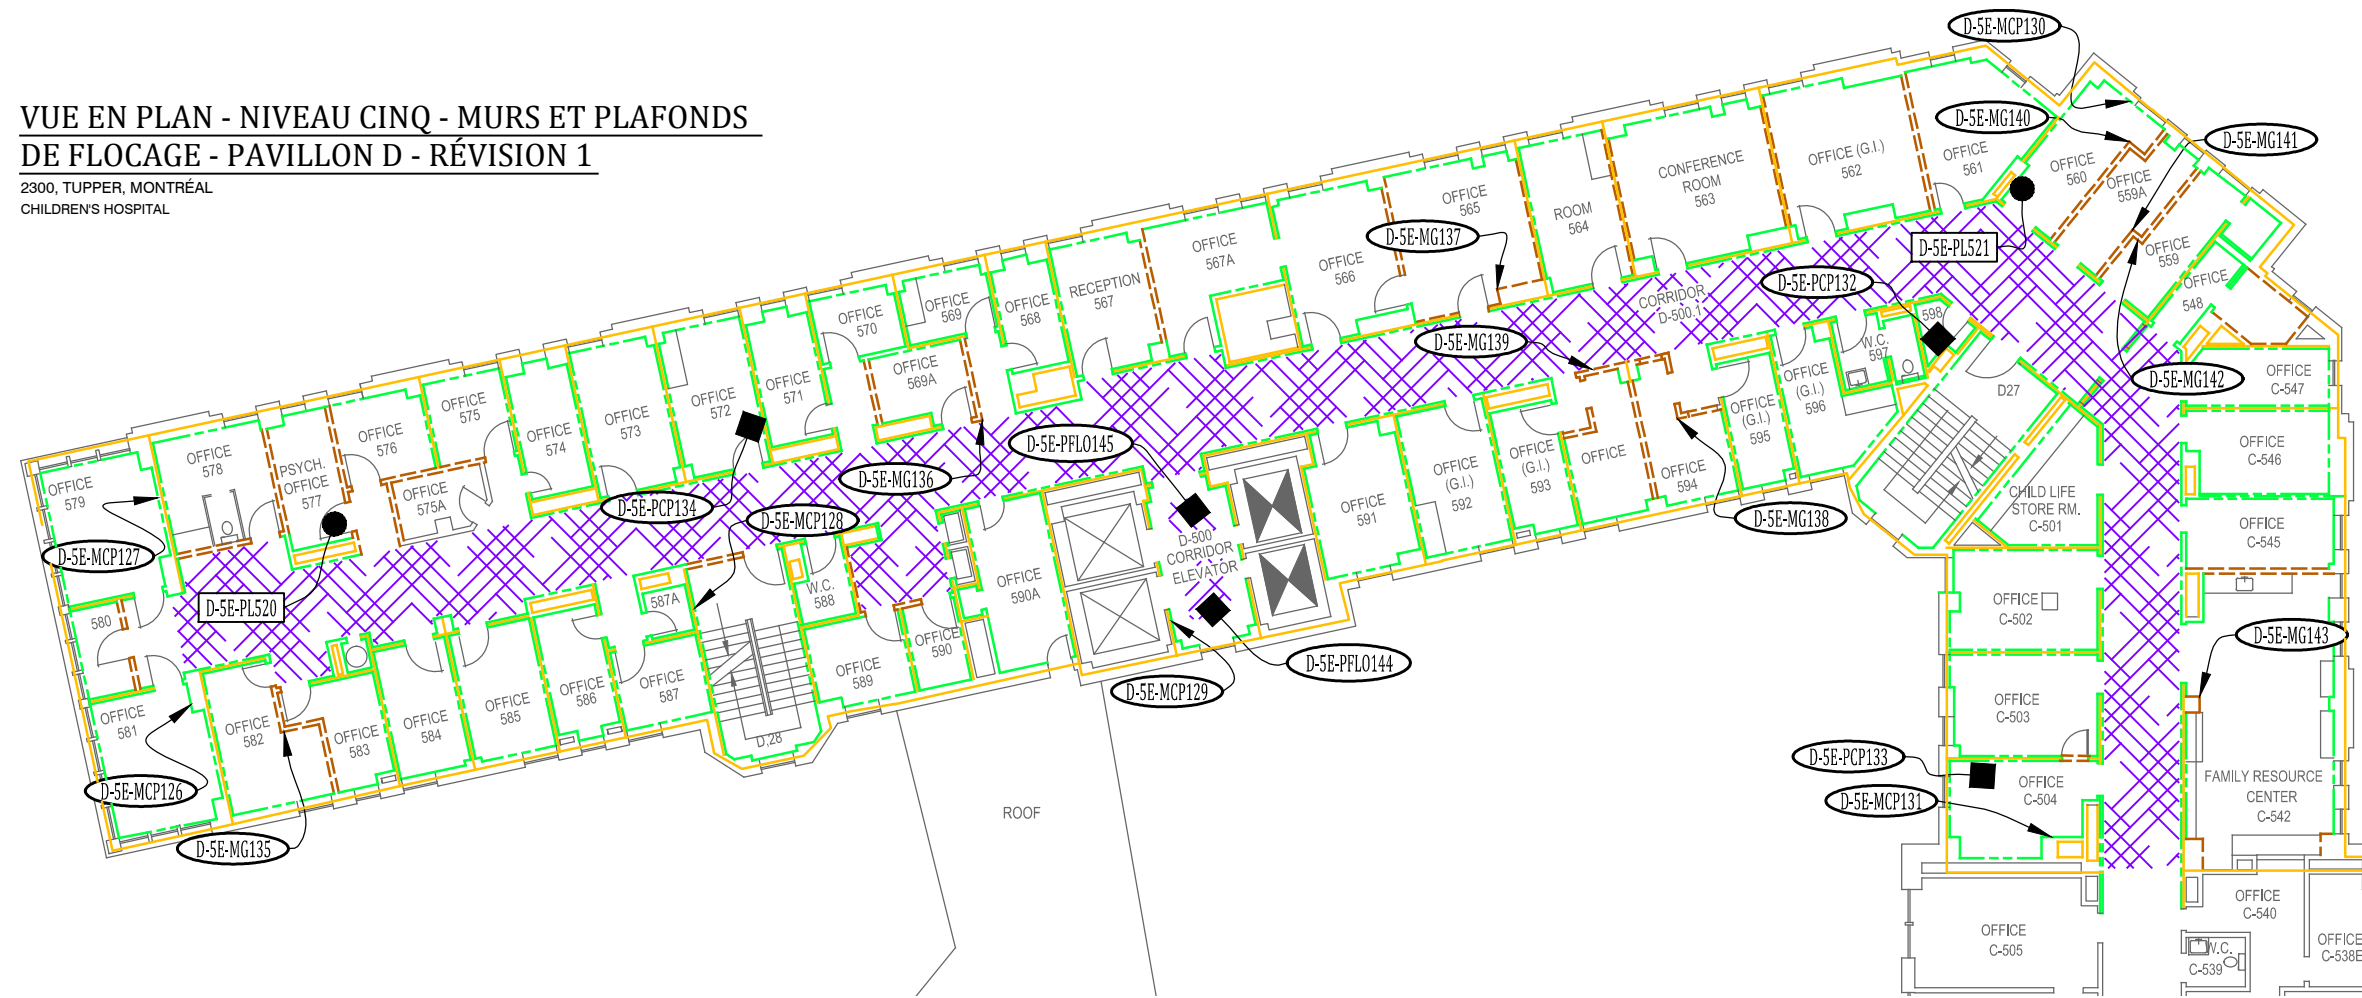
**VUE EN PLAN - NIVEAU CINQ - MURS ET PLAFONDS  
DE FLOCAGE - PAVILLON D - RÉVISION 1**

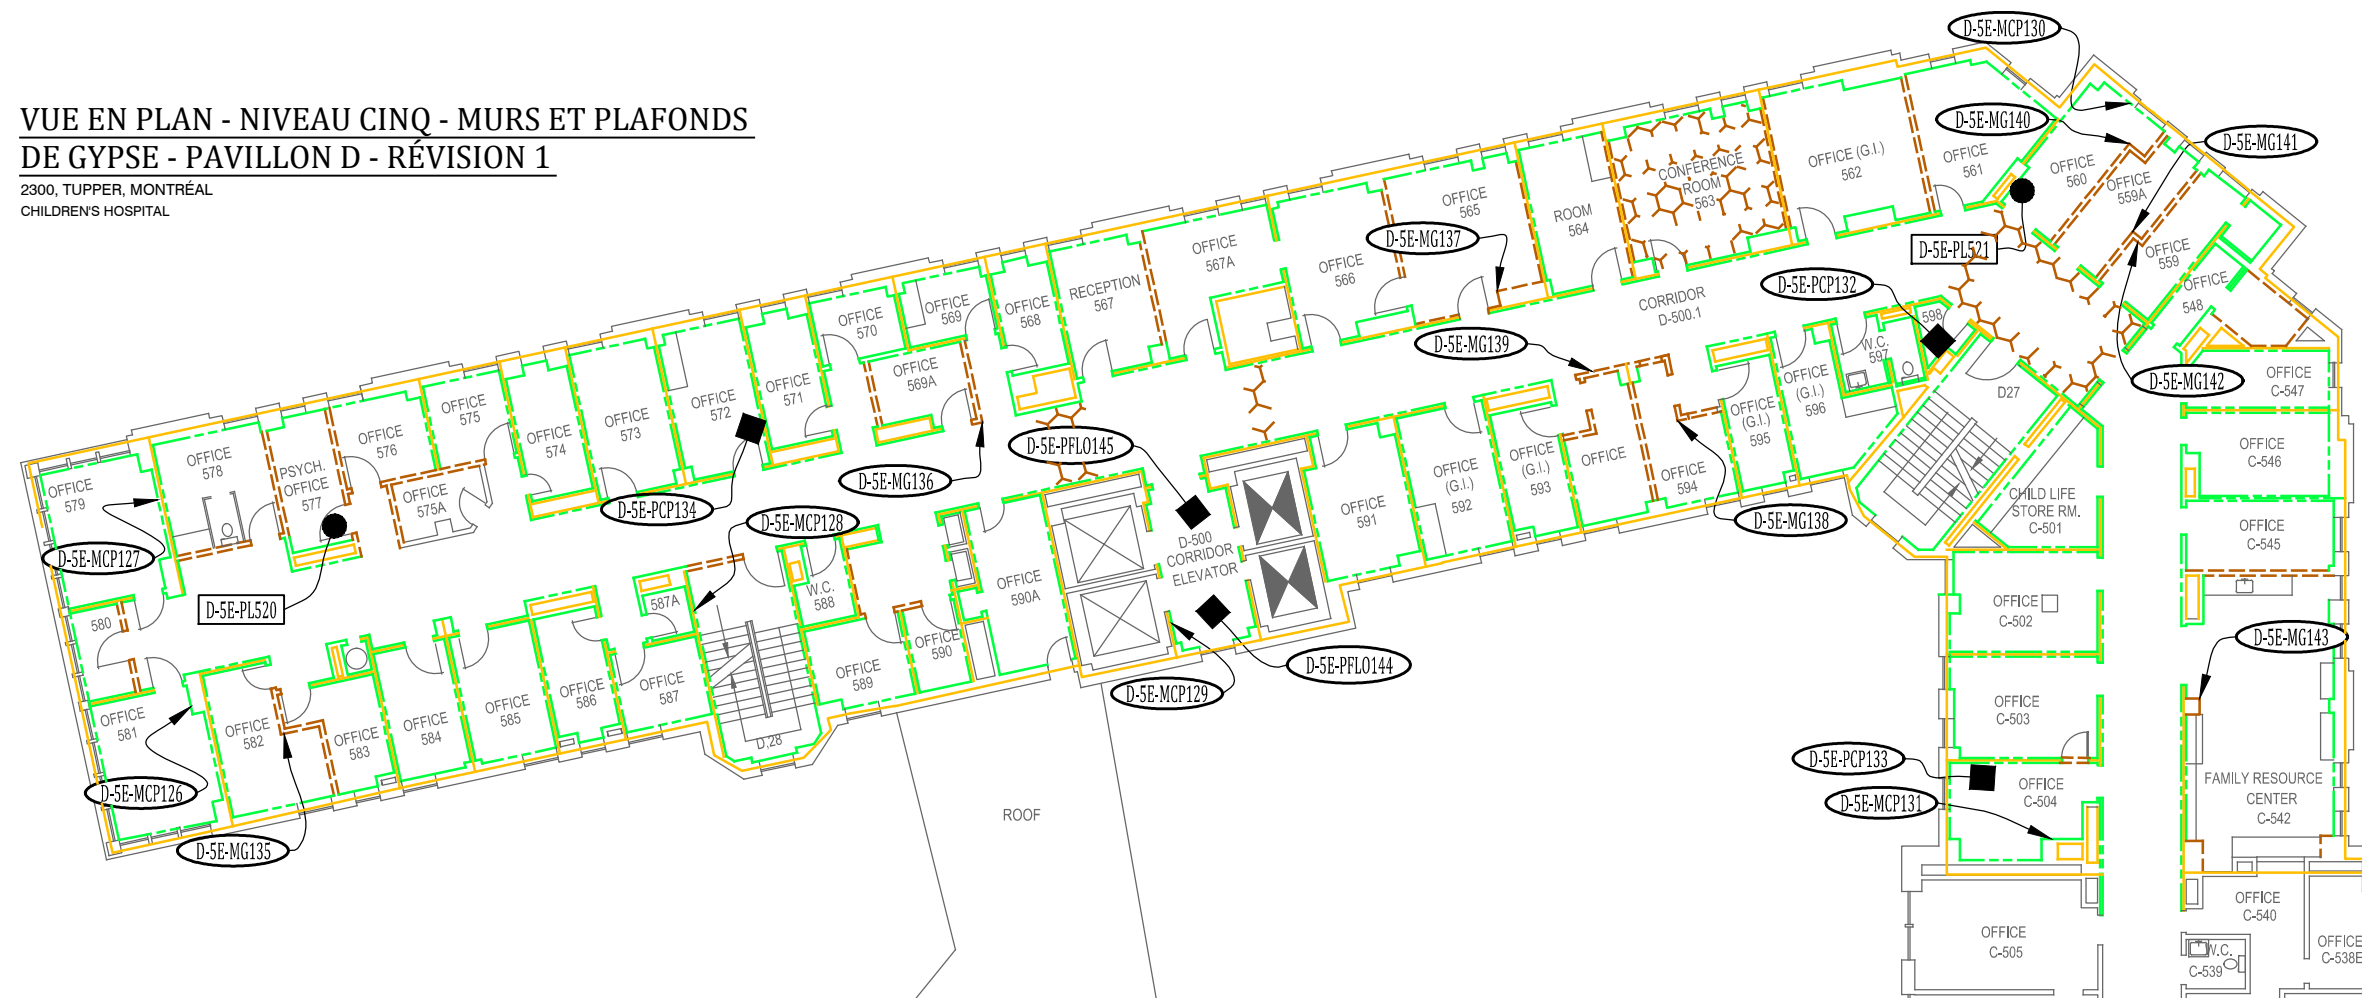
**VUE EN PLAN - NIVEAU CINQ - MURS ET PLAFONDS  
DE GYPSE - PAVILLON D - RÉVISION 1**

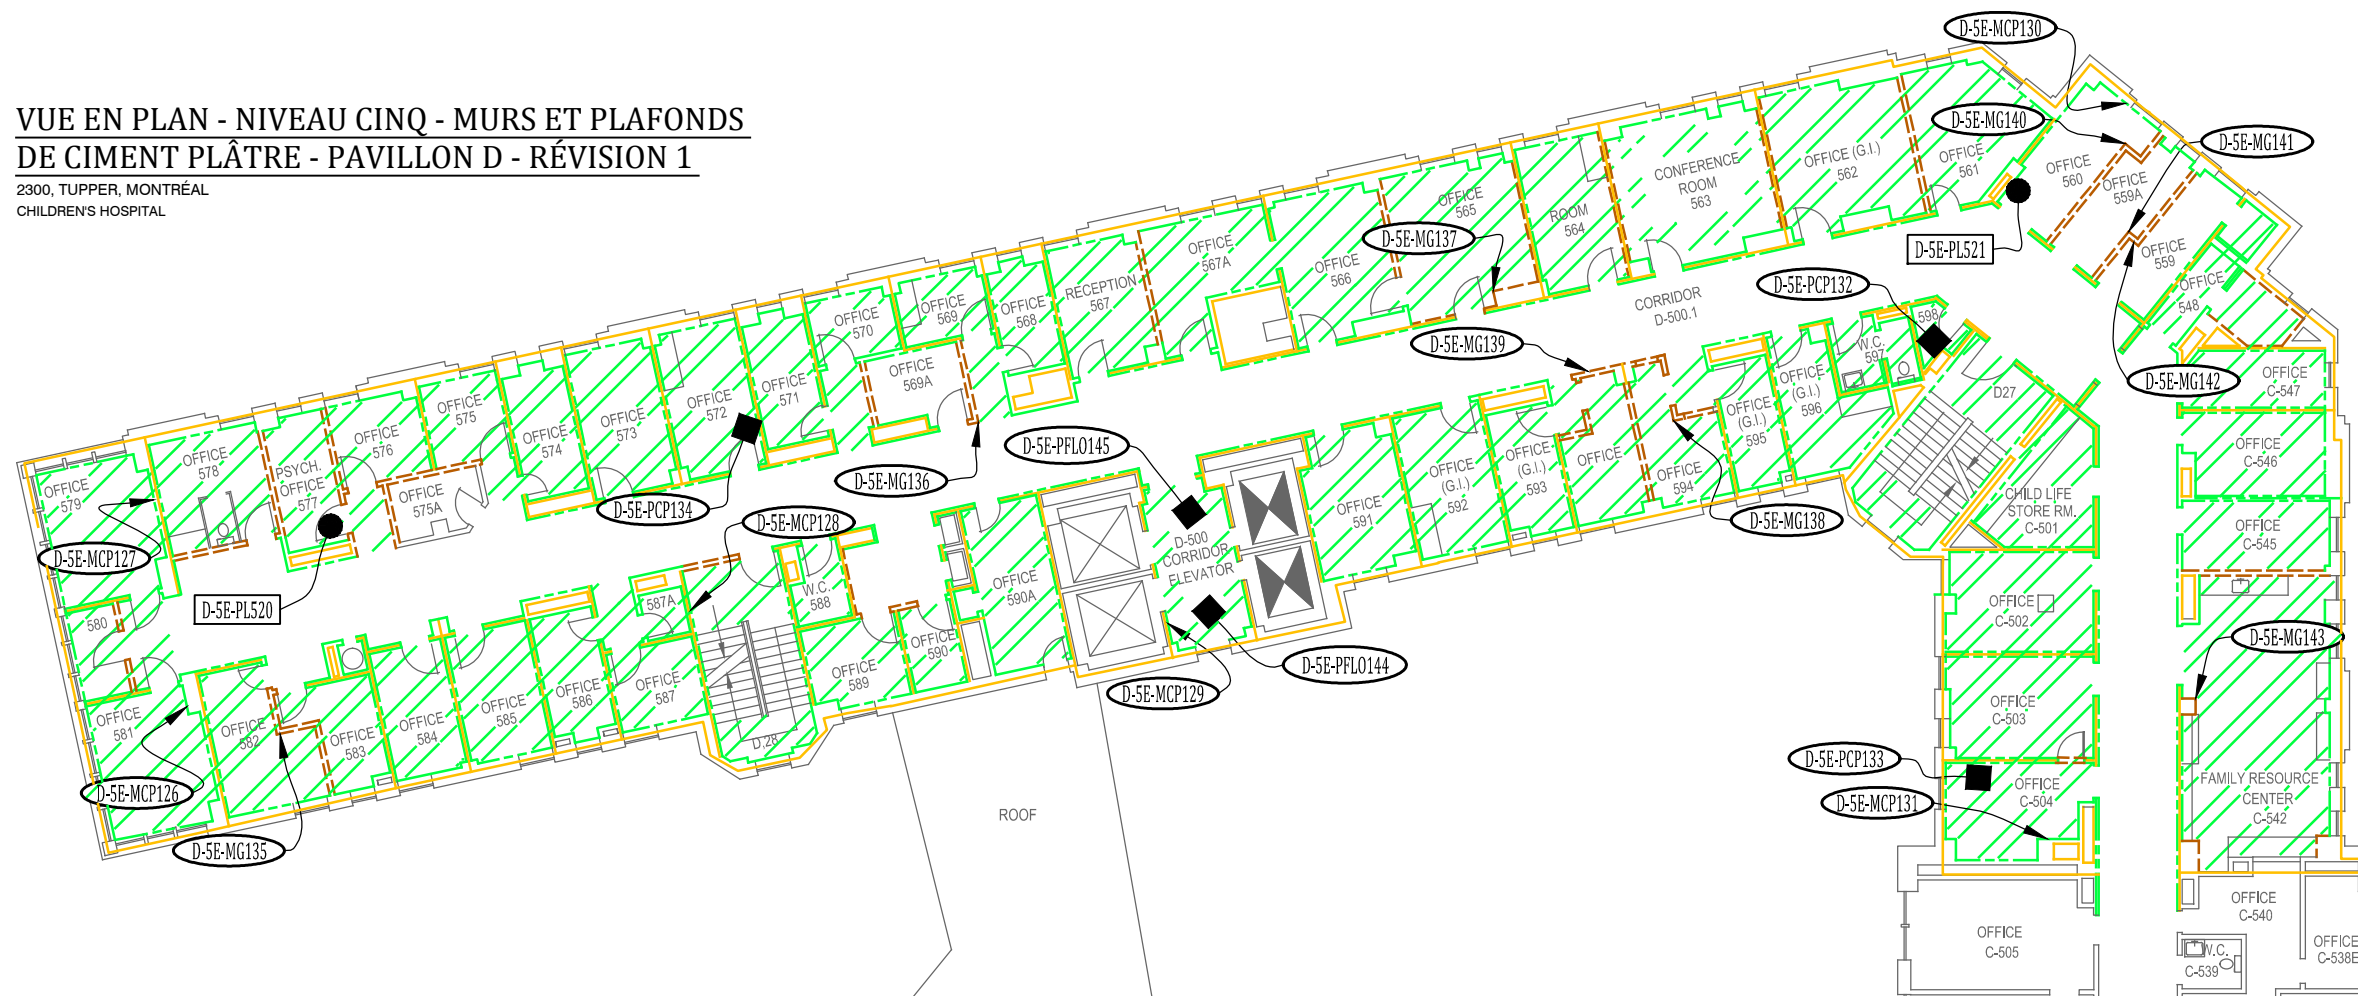
**VUE EN PLAN - NIVEAU CINQ - MURS ET PLAFONDS  
DE CIMENT PLÂTRE - PAVILLON D - RÉVISION 1**

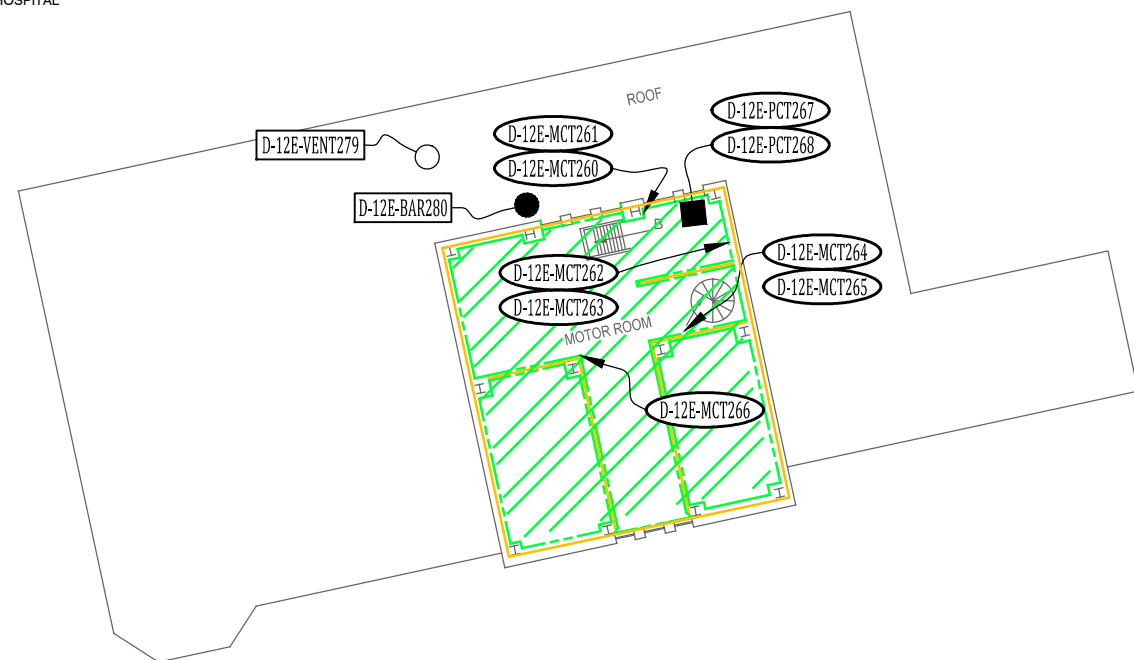
**VUE EN PLAN - NIVEAU DOUZE - MURS ET PLAFONDS  
DE CIMENT PLÂTRE - PAVILLON D - RÉVISION 1**

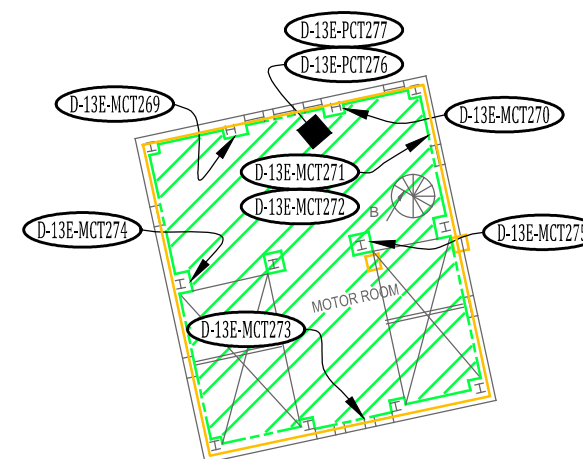
**VUE EN PLAN - NIVEAU TREIZE - MURS ET PLAFONDS  
DE CIMENT PLÂTRE - PAVILLON D - RÉVISION 1**

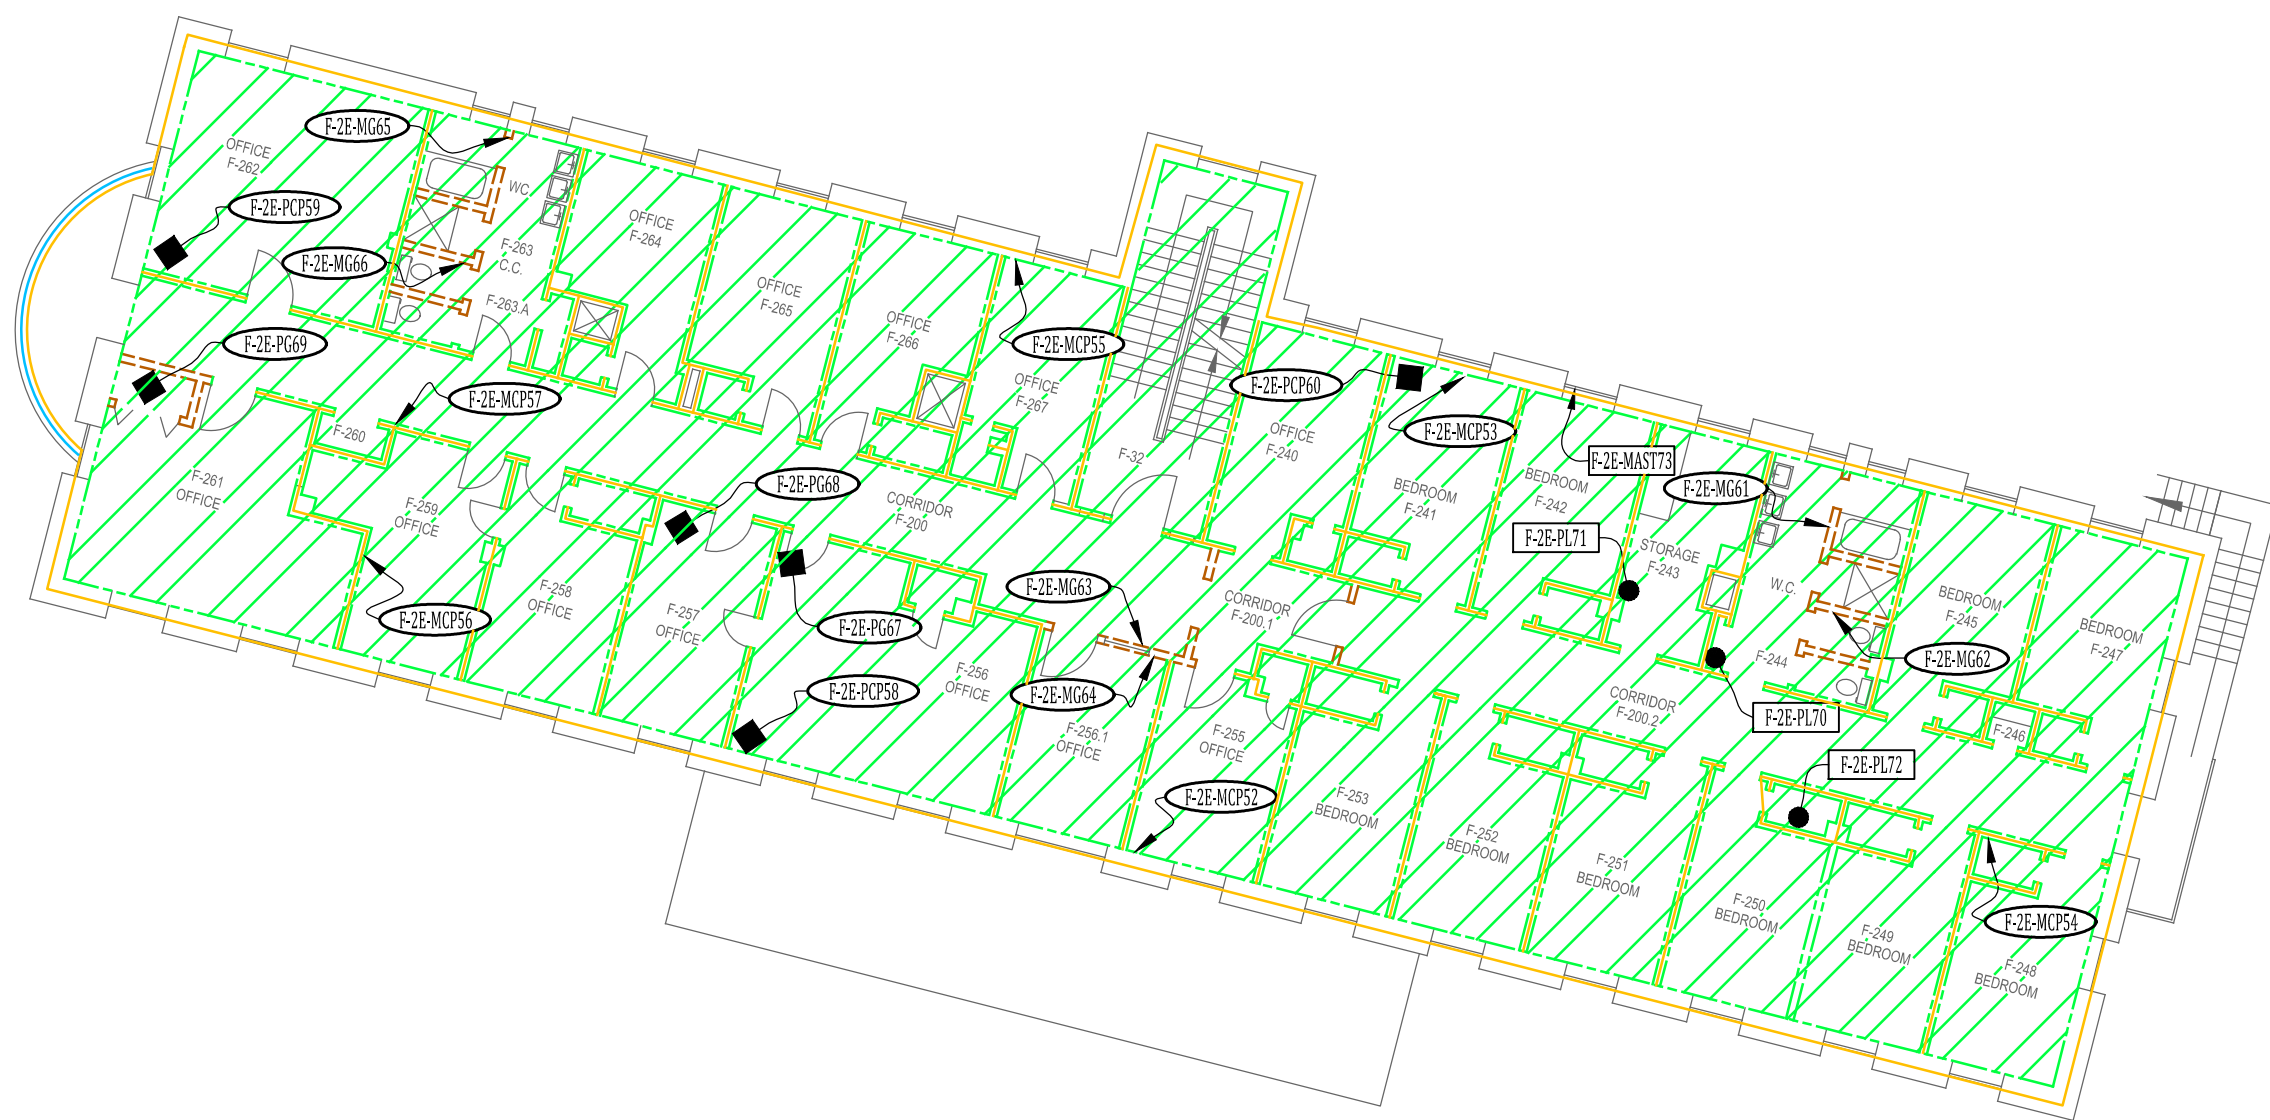
## VUE EN PLAN - NIVEAU DEUX - MURS ET PLAFONDS DE CIMENT PLÂTRE - PAVILLON F - RÉVISION 1
