HABITAT L'ATELIER INC.

2155-2175, RUE SAINT-PATRICK, MONTRÉAL

**ÉTUDE DE POTENTIEL ET INVENTAIRE  
ARCHÉOLOGIQUES**

PRÉLIMINAIRE

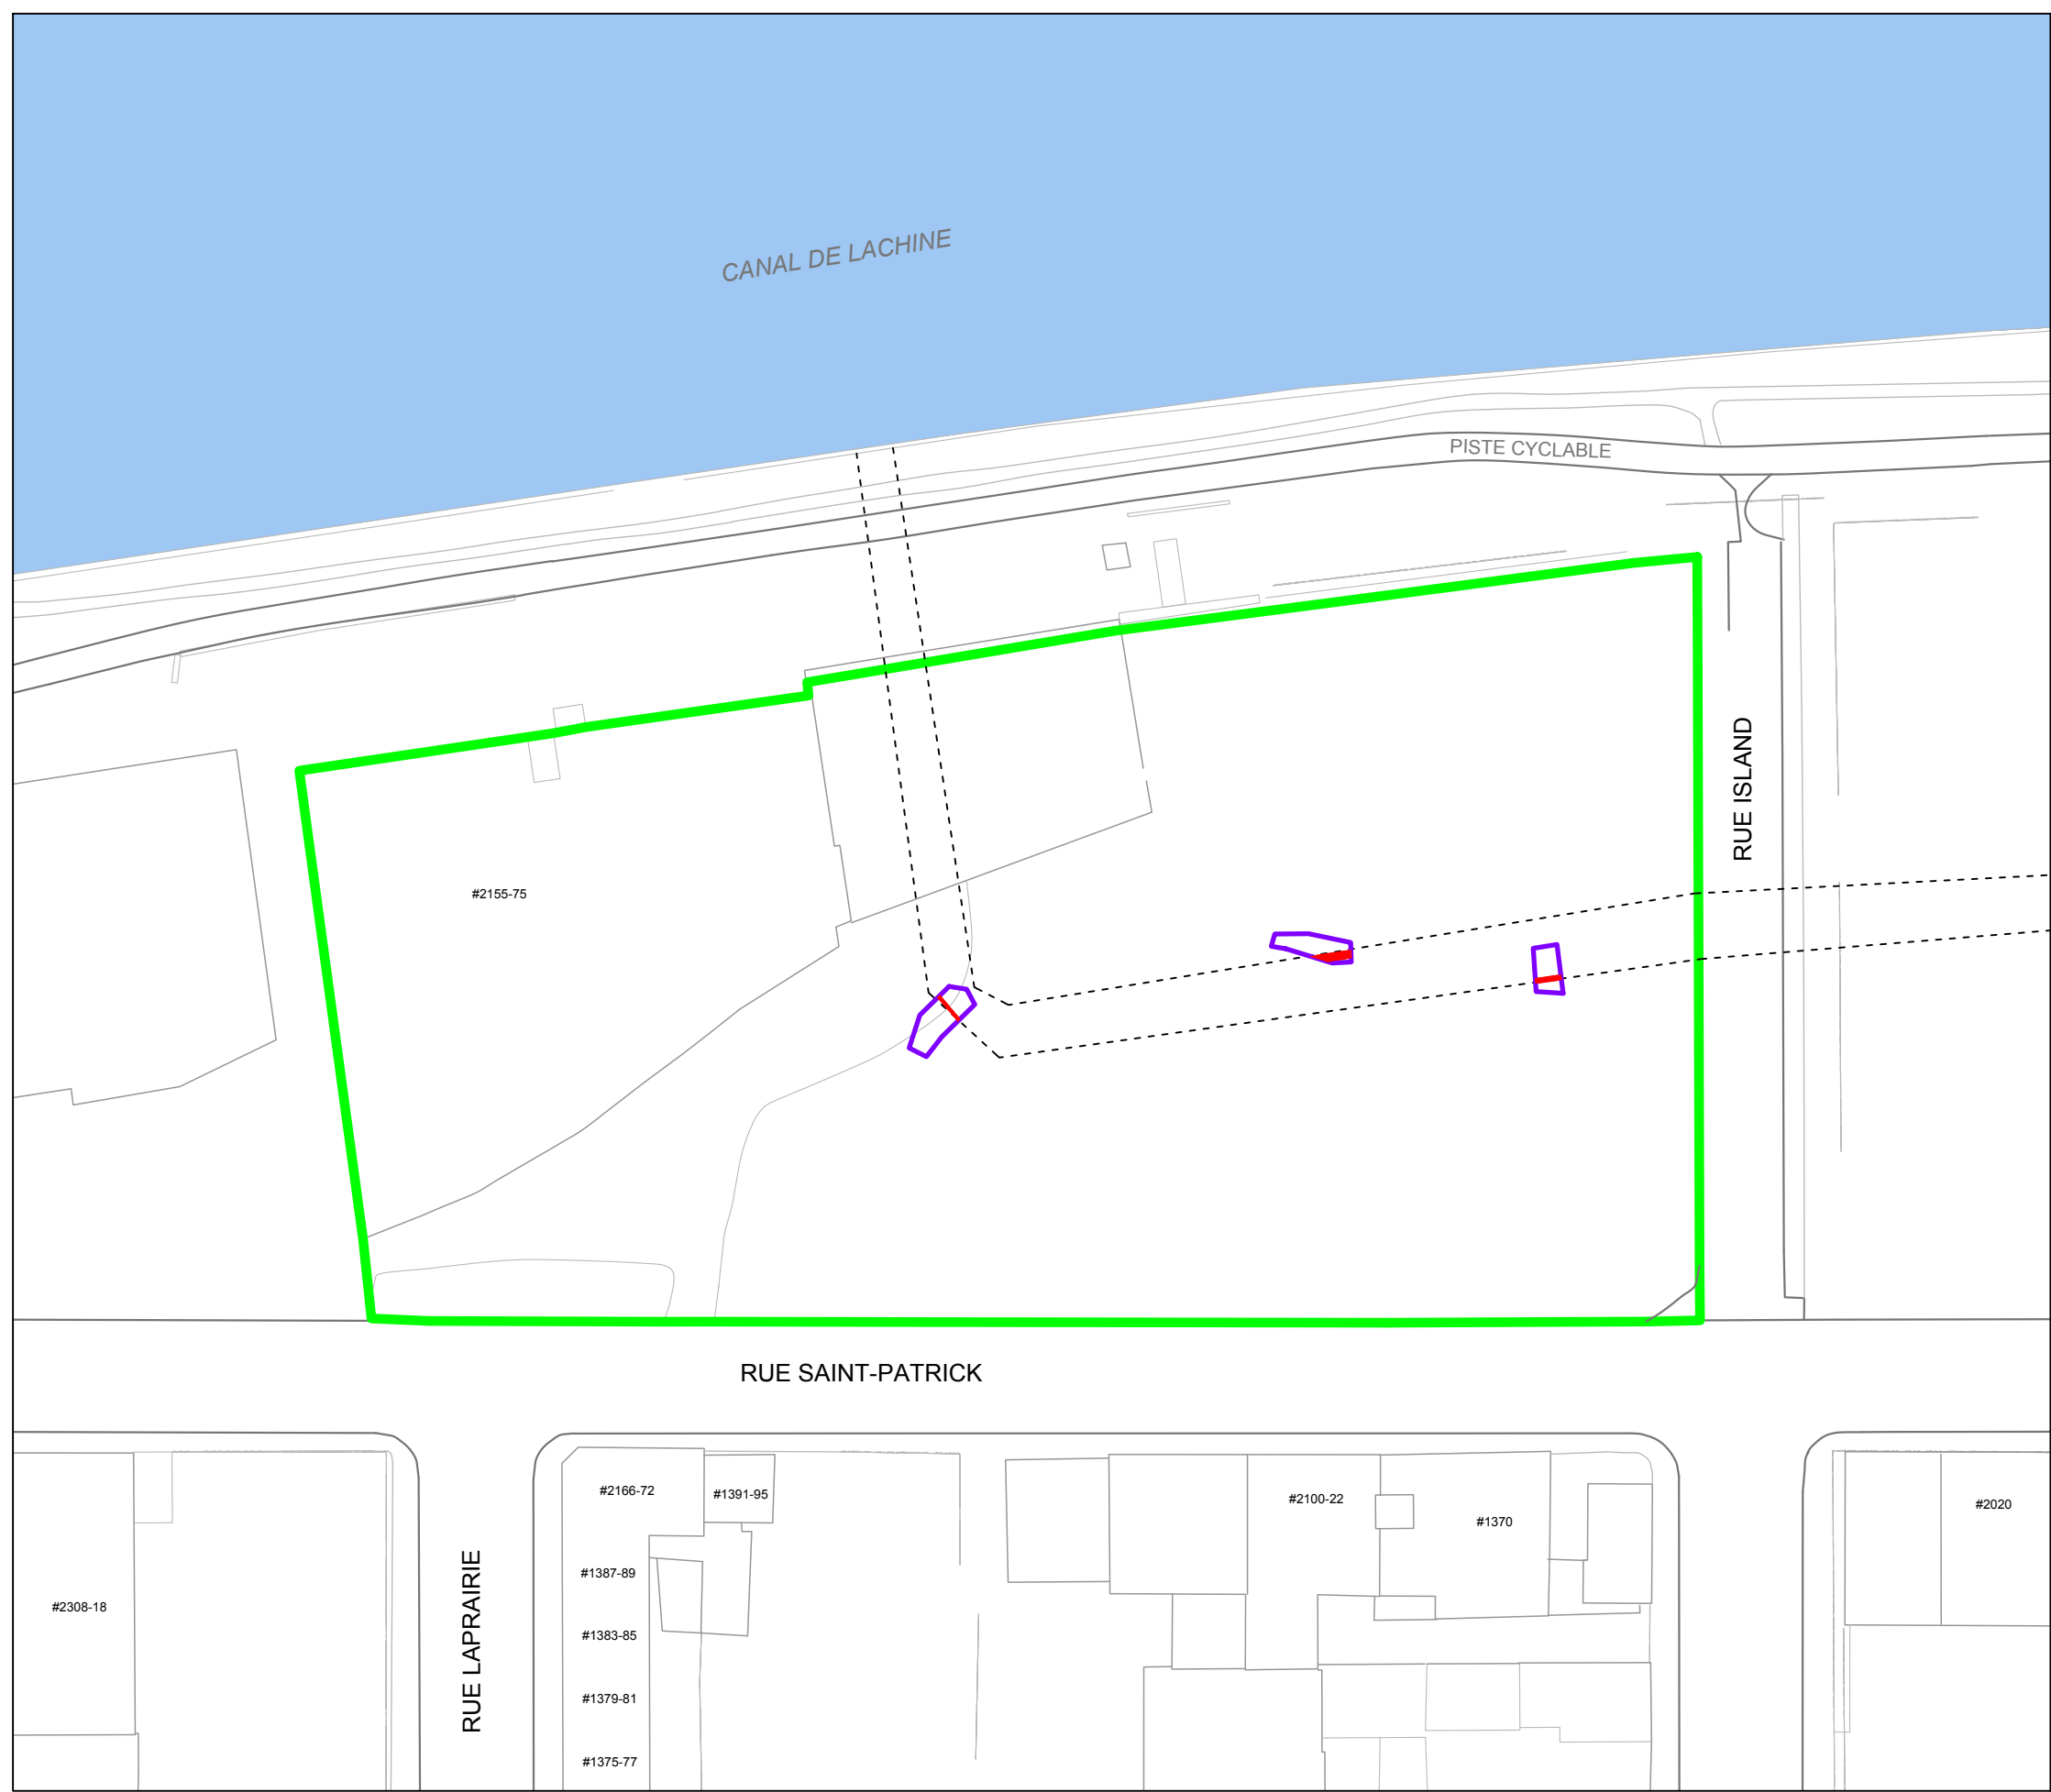
**LOCALISATION DES SOUS-OPÉRATIONS ET  
DES VESTIGES DU CANAL  
PLAN 2**

Pour documenter le canal de fuite, un ouvrage imposant constitué de deux murs distants d'environ 4,50 m (SACL 2002), la stratégie d'intervention a compris trois tranchées mécaniques dans lesquelles des relevés des vestiges et de la séquence de déposition des sols devaient être effectués. Les espaces devant être excavés ont été préalablement positionnés par le technicien en arpentage d'Ethnoscop. Le système d'enregistrement de Tikal (site, opération, sous-opération et lot) a été utilisé pour consigner les données provenant de chacune de ces excavations. Les différentes phases de l'inventaire ont été enregistrées sous le code temporaire MTL16-23-1, fourni par la Ville de Montréal. Identifiées par les sous-opérations 1A à 1C, les trois tranchées ont été réparties sur le tracé présumé du canal en fonction de la cartographie ancienne (plan 2). La sous-opération 1A a été implantée dans la portion est de l'aire d'étude, de manière à documenter le mur sud du canal ainsi que son intérieur. L'emplacement de la sous-opération 1B, environ 20 m à l'ouest de la sous-opération 1A, recoupait le mur nord du canal à l'emplacement présumé de l'embouchure d'un petit canal qui prenait sa source dans le canal de Lachine. Finalement, la sous-opération 1C a été implantée dans le secteur ouest afin de mieux comprendre comment le changement d'angle d'environ 90° du canal a été aménagé. Tous les vestiges mis au jour ont été arpentés.

Les trois excavations ont mené à la découverte de vestiges associés au canal de fuite (plans 2, 4 à 6 et 9). Dans la portion est du terrain, l'excavation dans la sous-opération 1A a permis la mise au jour de son mur sud 1A7. Construit en béton, ce mur de 0,50 m de largeur a été dégagé sur toute la largeur de la tranchée (photo 6). Son sommet est apparu à une altitude de 15,04 m, tandis que sa base a été atteinte à environ 2,30 m plus bas. L'excavation mécanique s'est arrêtée à une altitude d'environ 12,70 m, dans le limon sableux brun jaunâtre 1A8 représentant le sol naturel. Cela confirme l'hypothèse soumise par SACL (2002 : 21), à savoir que le fond du canal n'a pas été aménagé avec un plancher de bois. Une intervention archéologique réalisée de l'autre côté du canal Lachine, sur le site de l'ancien complexe industriel Sonoco, a démontré que des ouvrages similaires étaient quant à eux pourvus d'un fond en bois (Ethnoscop 2016).

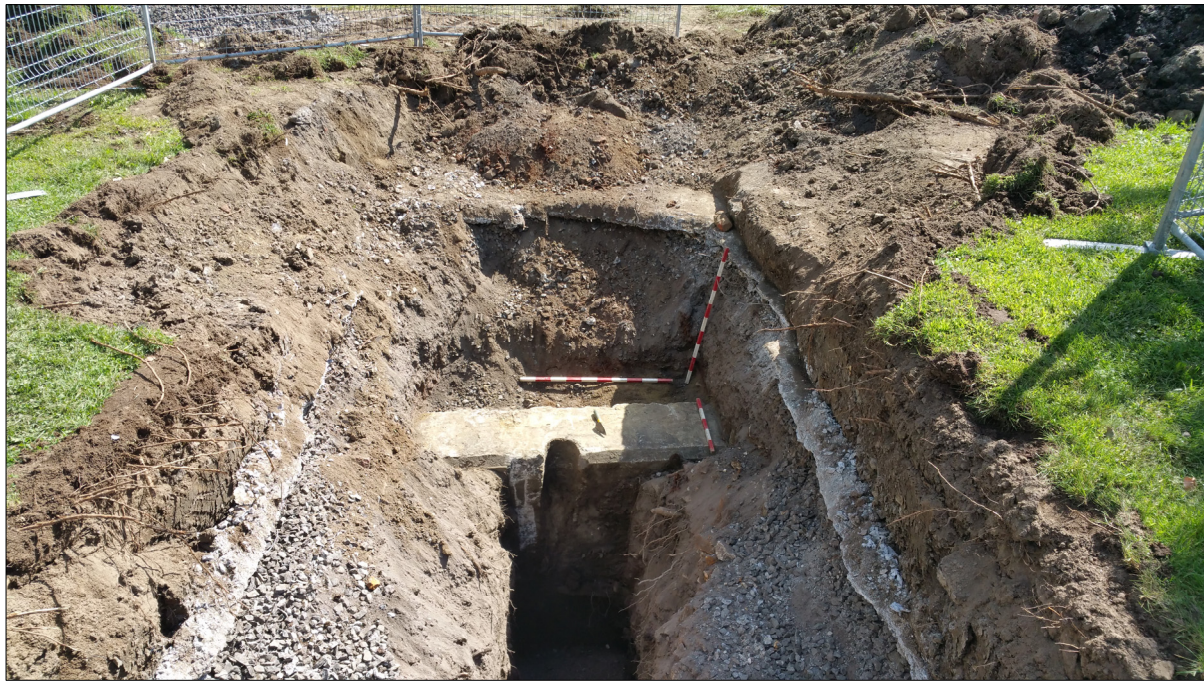
**Photo 6** Mur sud du canal de fuite dans la sous-opération 1A, vue vers le sud (MTL16-23-1-NUM1-14)

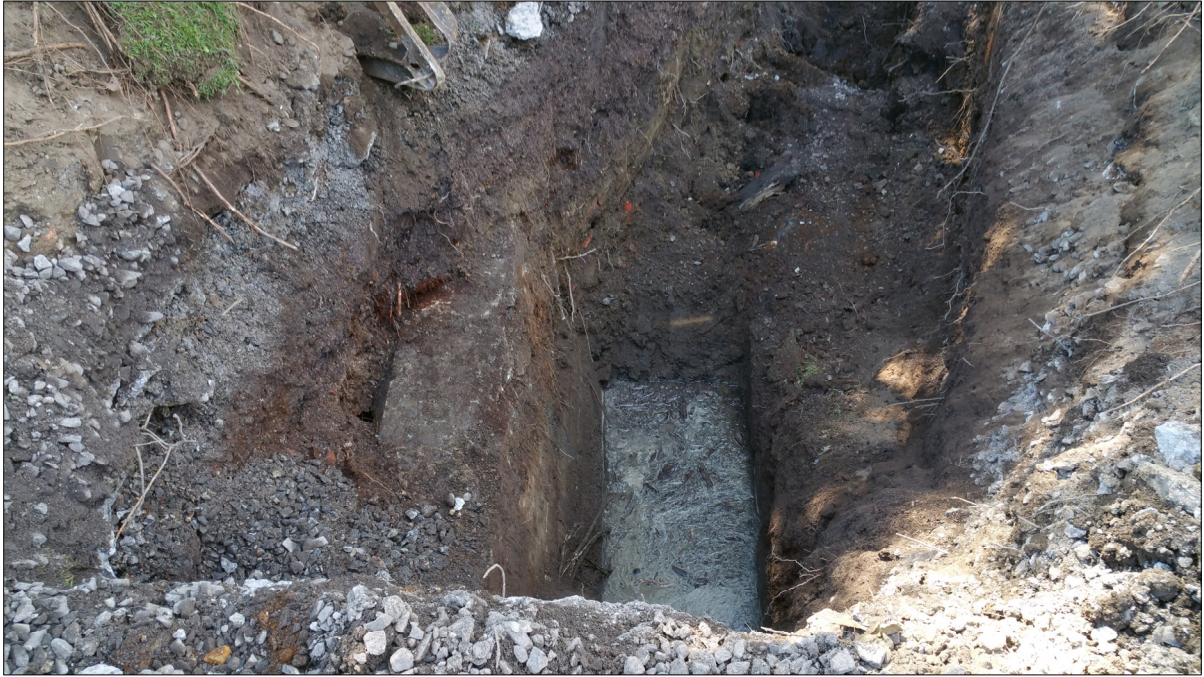
**Photo 7** Mur nord du canal de fuite dans la sous-opération 1B, vue vers l'ouest (MTL16-23-1-NUM1-17)

Dans la sous-opération 1B, faisant 9 m de longueur sur une largeur maximale de 2 m, le mur sud du canal 1B6 a été dégagé sur une longueur d'environ 2 m (photo 7). À son sommet (altitude de 15,01 m), sa largeur est de 0,50 m. L'excavation a atteint une profondeur maximale de 3,25 m sous la surface actuelle, en bordure nord du mur, dont la base n'a pas été atteinte. Le parement sud du mur est demeuré enfoui, bien qu'il ait été possible de le localiser sur une très faible longueur à la limite de l'excavation. Son arête supérieure présente un angle de 45°, comme dans la sous-opération 1A d'ailleurs. Cette caractéristique permet de confirmer l'emplacement de l'intérieur du canal, un tel angle se présentant toujours du côté interne de l'ouvrage. Le parement nord, donc la face extérieure du mur du canal, a été dégagé sur une hauteur de 1,70 m. Il présente des traces horizontales de coffrage et un fruit prononcé (photo 8). Selon l'angle de ce fruit (environ 10°), le mur pourrait

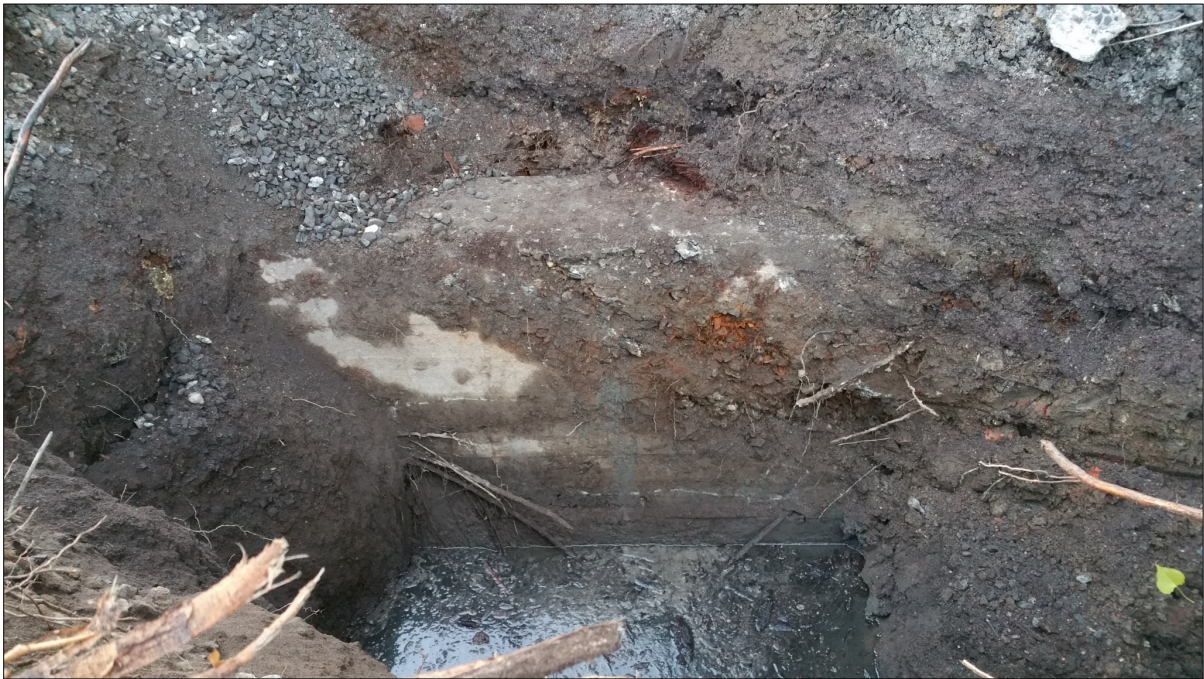
**Photo 8** Parement nord du mur 1B6, vue vers le sud (MTL16-23-1-NUM1-22)

atteindre une épaisseur d'environ 1 m à sa base et ce, s'il est d'une hauteur identique au mur de la sous-opération 1A, à savoir 2,30 m.

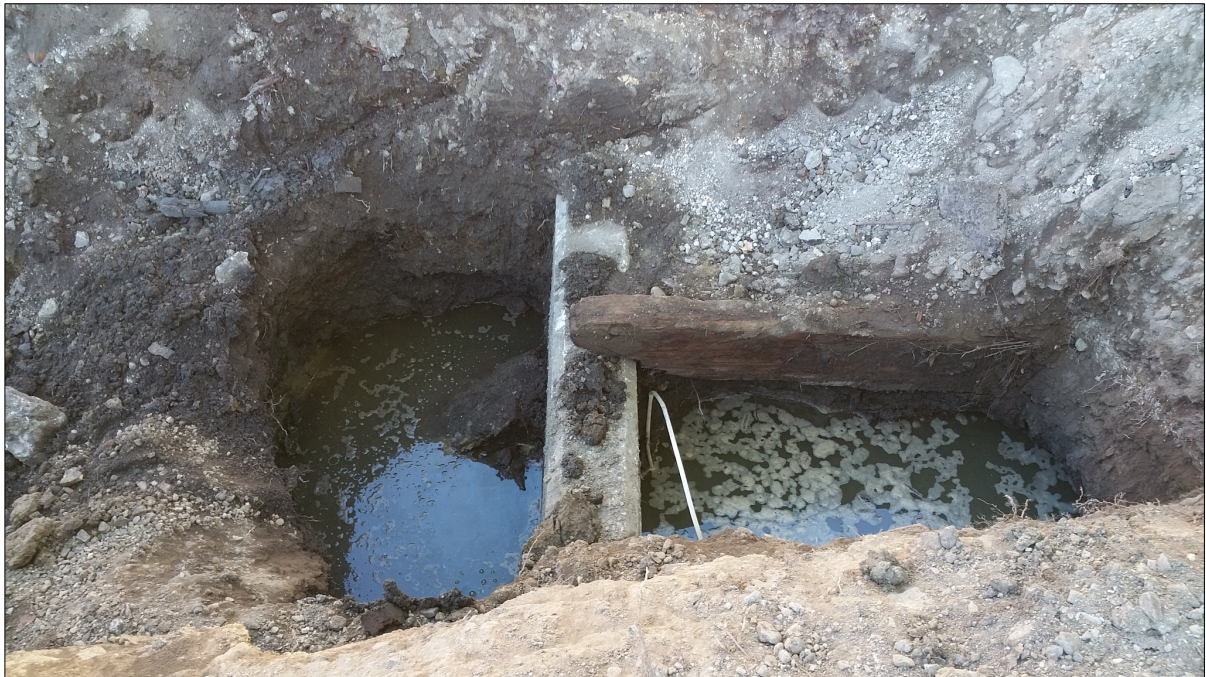
**Photo 9** Mur du canal de fuite dans la sous-opération 1C, vue vers le nord-ouest (MTL16-23-1-NUM1-25)

Dans la sous-opération 1C, celle visant à documenter l'angle de 90° dans le canal, le sommet du mur ouest 1C7 a été atteint à une altitude de 14,69 m et dégagé sur une longueur de 2,50 m (photo 9). Au contraire de ce qu'illustrent les plans anciens, le mur est à 45°. Le seul autre élément structurel associé au canal de fuite est un madrier de bois posé de chant au sommet du mur 1C7. Il pourrait s'agir du vestige d'un passage piétonnier au dessus du canal, alors qu'il était toujours en utilisation.

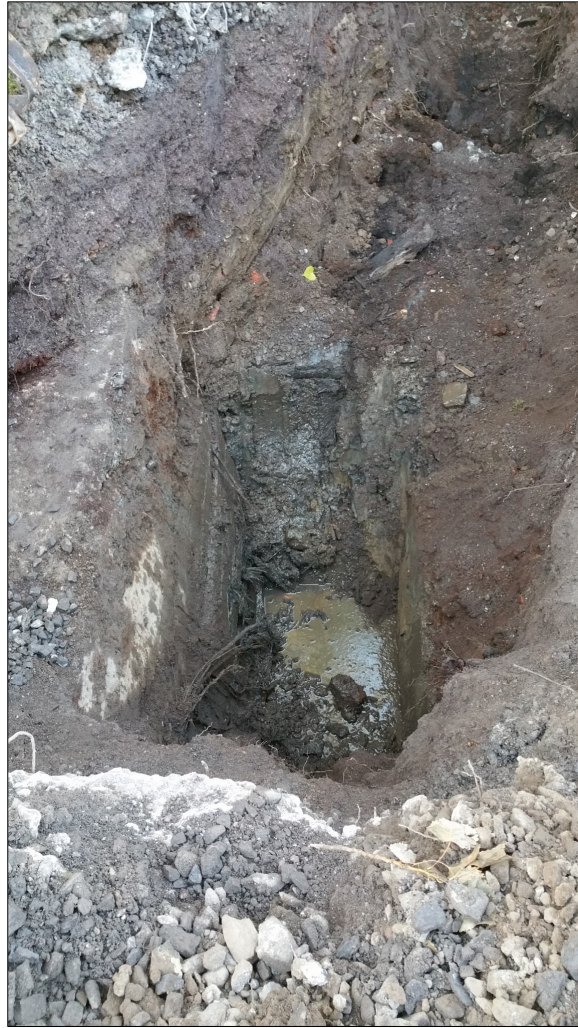
**Photo 10** Tranchée de construction du mur nord du canal de fuite dans la sous-opération 1B, vue vers l'ouest (MTL16-23-1-NUM1-24)

dans sa partie inférieure, le sol naturel non remanié, un limon sableux jaune (lot 1B9). La couche 1B5 est bordée au nord par un assemblage rudimentaire de madriers de bois à la verticale (lot 1B7), vraisemblablement un système d'étalement mis en place lors de la construction du mur et laissé en place lors du comblement de la tranchée (photo 10). Une bouteille en verre coloré brun portant les inscriptions « MADE IN CANADA » ainsi qu'un « D » dans un petit losange, le chiffre 5 et un point a été découverte dans le comblement de cette tranchée. Ces marques permettent de dater avec précision l'époque de fabrication de cette bouteille. Dans le cas présent, le losange contenant un D permet d'associer sa fabrication à la Dominion Glass, en activité entre 1886 et 1995 (Lockhart *et al.* 2015). Ce logo a cependant commencé à être utilisé à partir de 1928. En effet, alors en pleine prohibition, les autorités américaines exigeaient que tous les fabricants de contenants en verre qui exportaient sur leur territoire possèdent une marque de provenance. Le point permet d'être encore plus précis sur la date de fabrication. Ce type de marque n'a été utilisé qu'entre 1940 et 1943. Par conséquent, le comblement de la tranchée de construction du mur nord du canal ne peut être postérieur à 1943. Dans la portion ouest de la sous-opération, un égout en grès grossier 1B10 a été localisé à une altitude de 14,69 m, c'est-à-dire à 1,90 m sous la surface. Orienté nord-sud, cet égout pourrait avoir eu son exutoire dans le canal de fuite. L'utilisation d'un tuyau en grès tend à confirmer que cet égout est contemporain du canal originel. Des aménagements similaires ont été documentés dans un des murs d'un canal de fuite du complexe de Sonoco (Ethnoscop 2016).

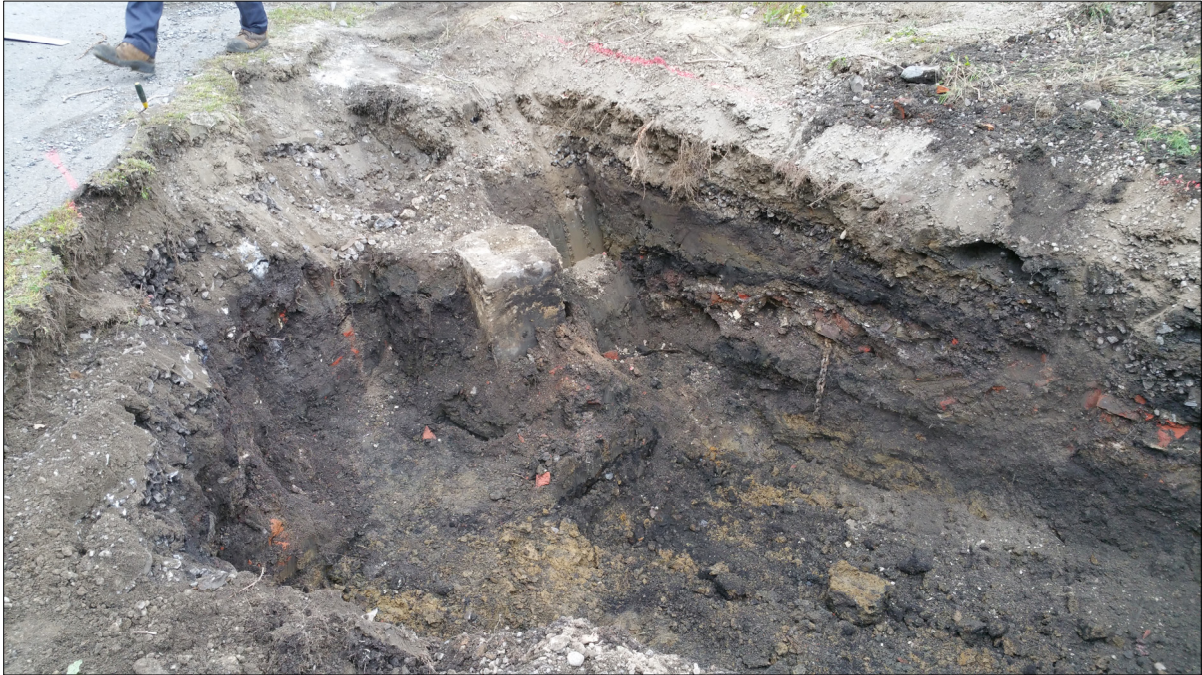
**Photo 11** Vue générale vers l'est de la sous-opération 1C montrant les épaisses couches de rehaussement (MTL16-23-1-NUM1-6)

La séquence stratigraphique prédominante dans la sous-opération 1C est caractérisée par un épais niveau de rehaussement hétérogène (photo 11) prenant l'aspect de déversements de bennes de camion sur le terrain (lot 1C5). Seule la partie nord de la sous-opération, sous l'aire de stationnement asphalté, présente une séquence un peu différente dans la portion supérieure. Les couches d'asphalte et de pierre concassée (lots 1C1 à 1C4) composant la séquence de ce secteur se succèdent au dessus du remblai de rehaussement 1C5. Dans cet épais niveau de rehaussement, deux bases en béton présentant une cavité au centre ont été
