## Reportage photos des conditions existantes Hydrologie

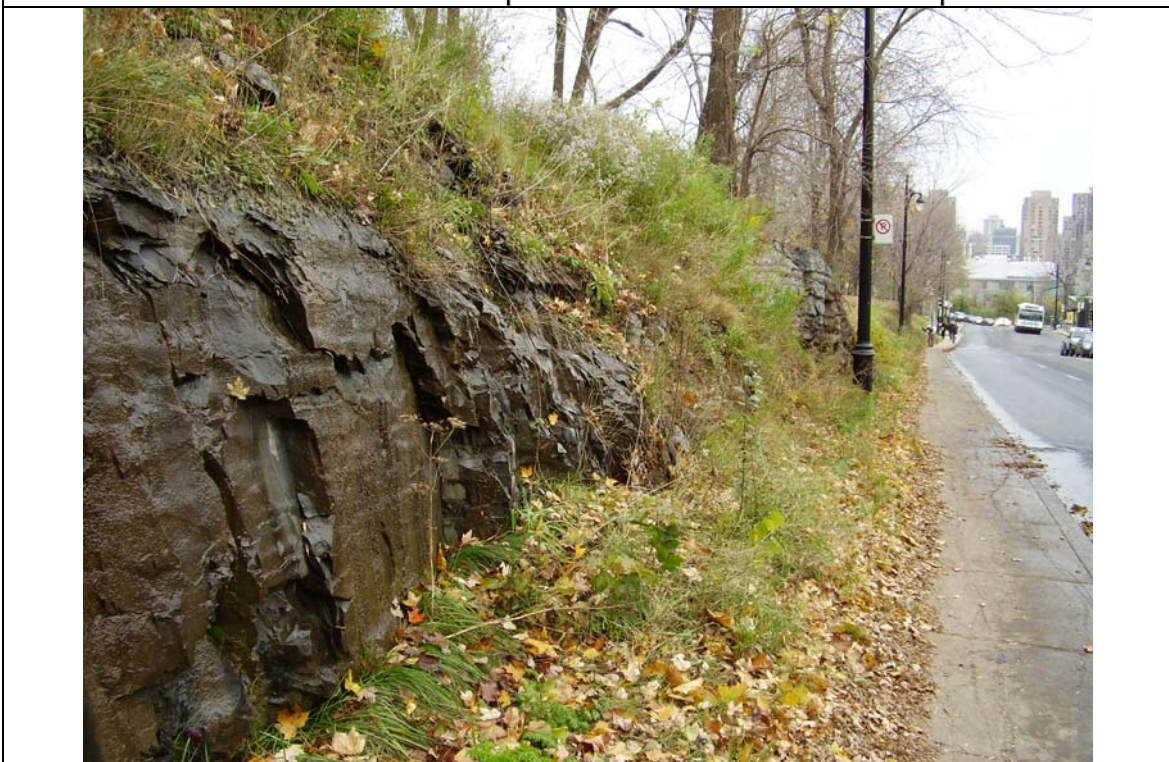
Second affleurement rocheux près de l'avenue des Pins

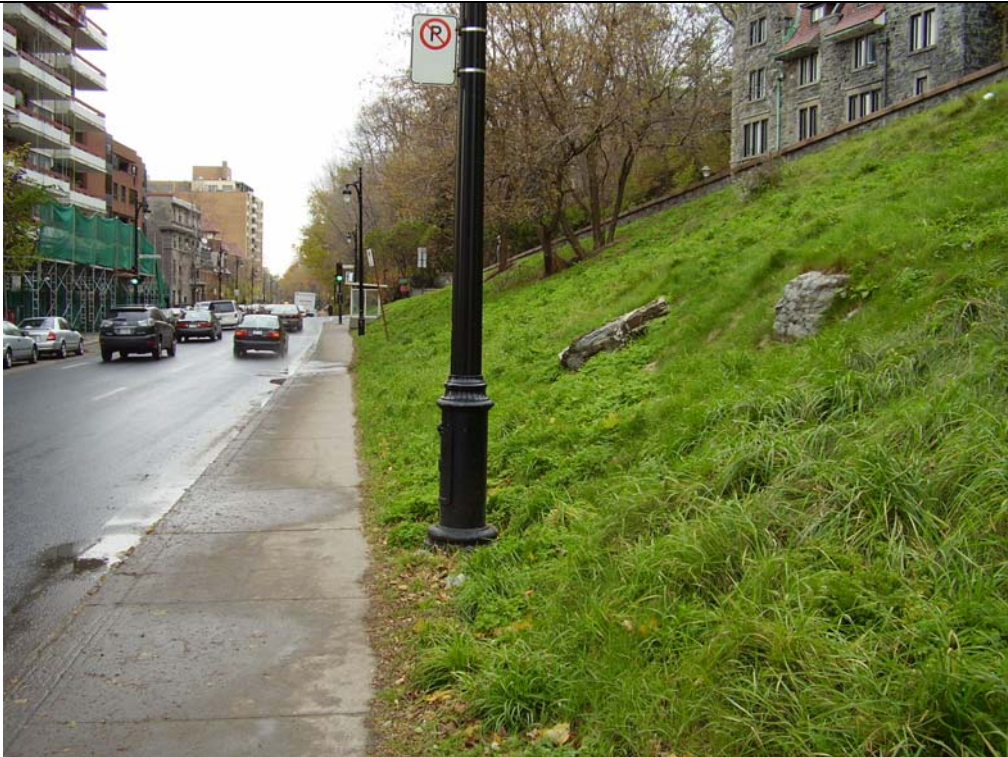
Talus entre le chemin Serpentin et la rue Redpath Crescent

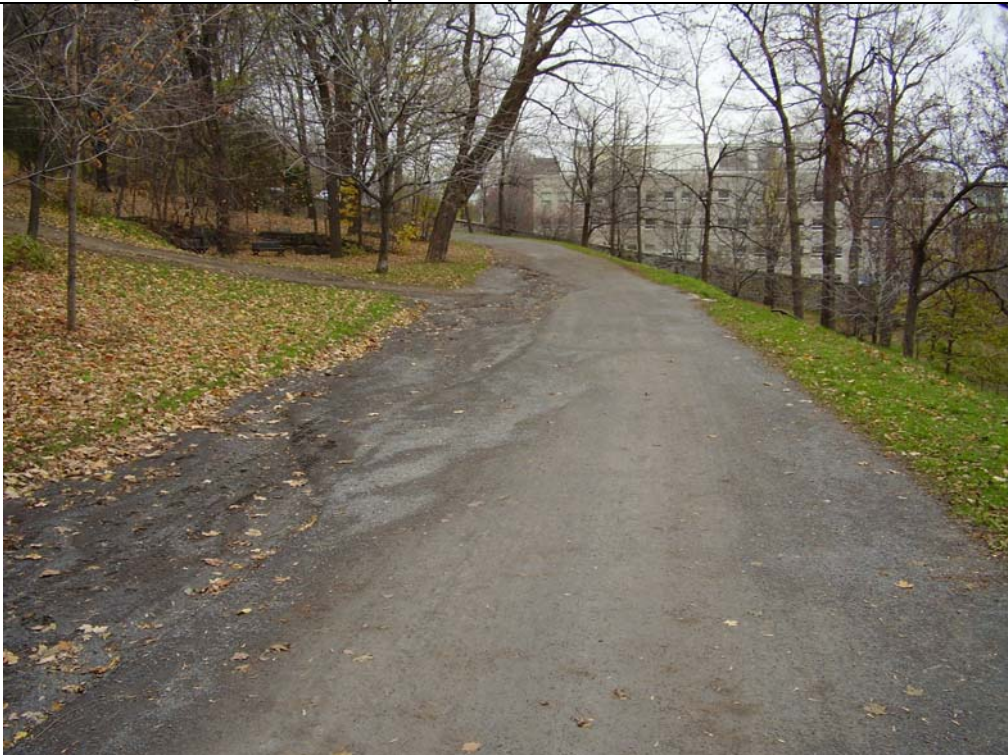
Ravinement du premier secteur du chemin Serpentin en aval du chemin transversal

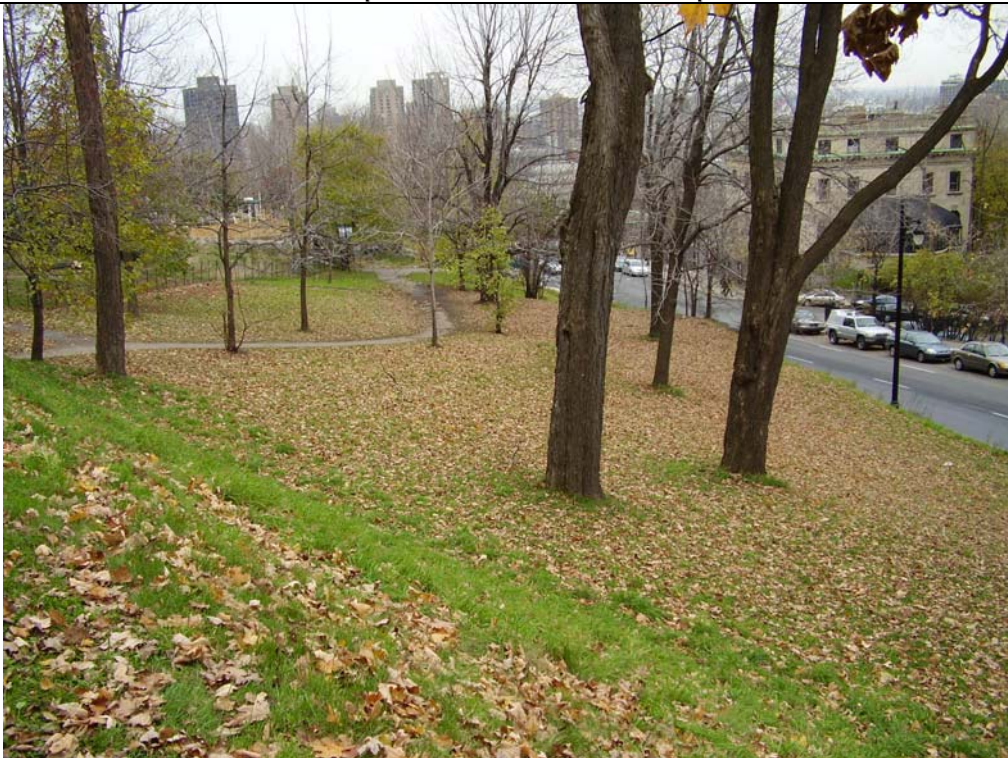
Terrain situé entre le chemin Serpentin et l'avenue des Pins

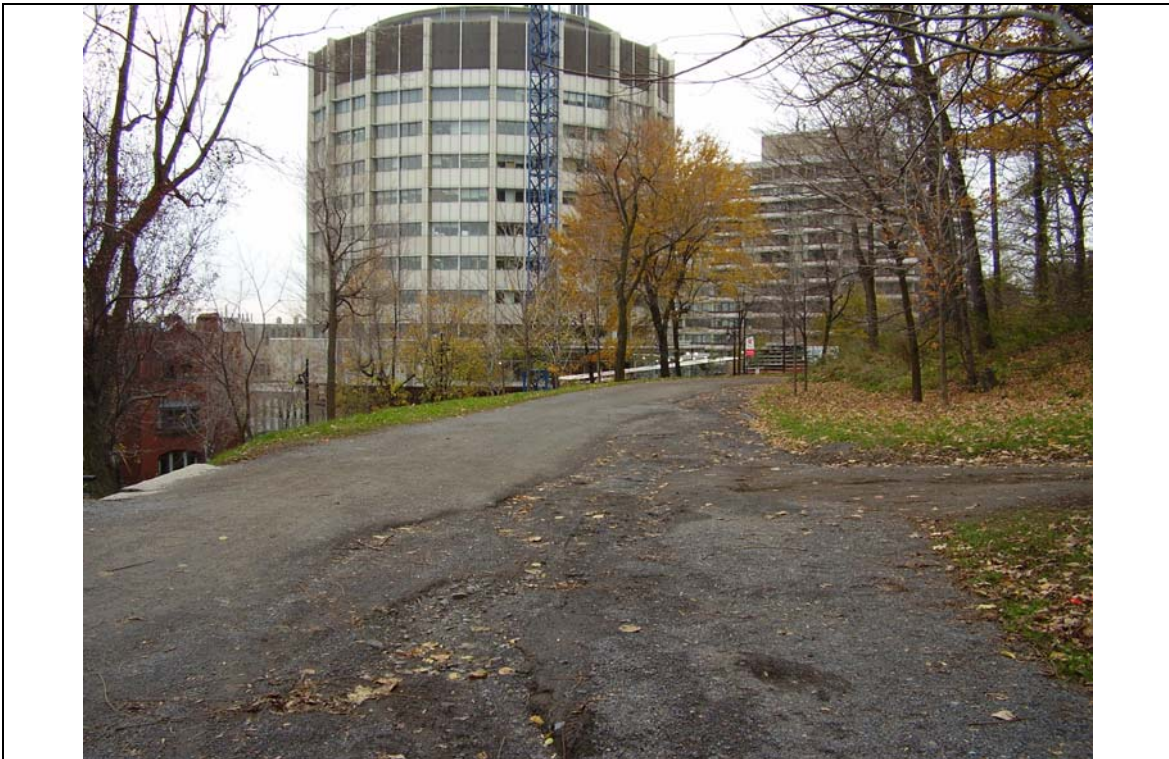
Ravinement du premier secteur du chemin Serpentin en amont du chemin transversal

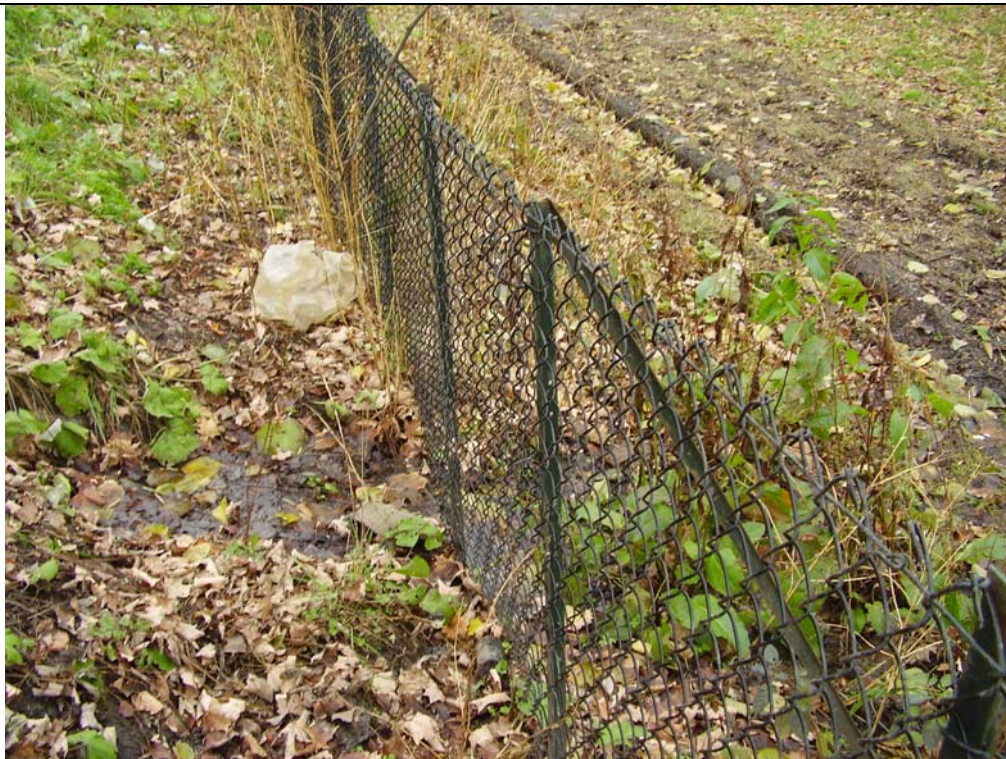
Résurgence en bas de la pente du chemin Serpentin et le chemin McTavish

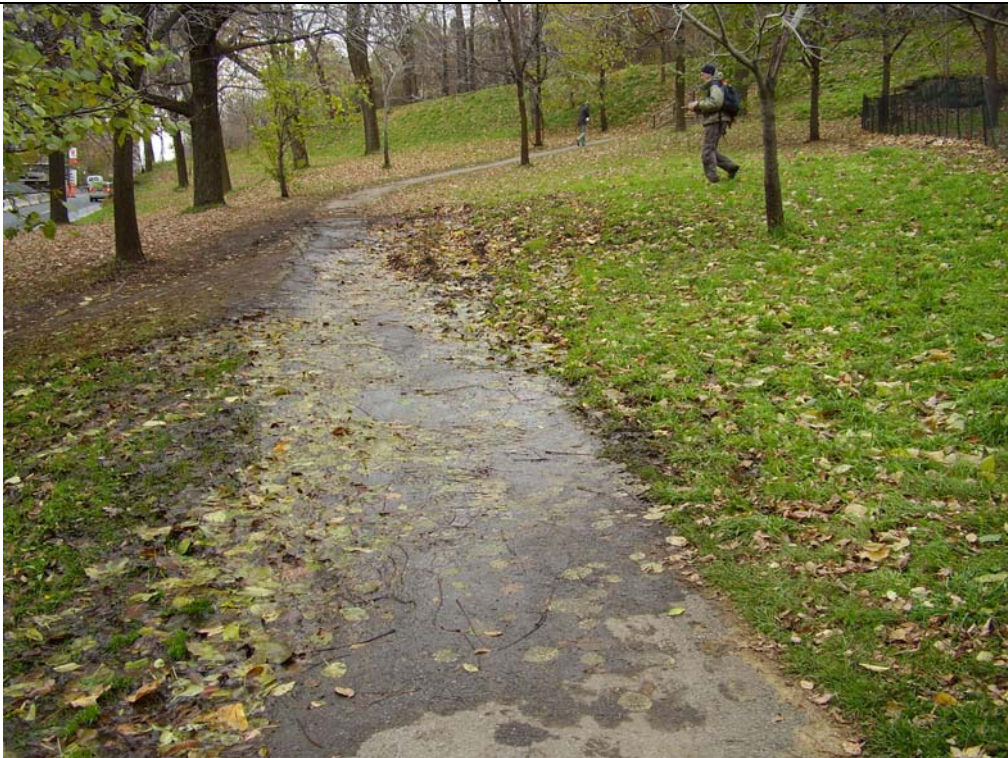
Résurgence de l'eau infiltrée sur le chemin McTavish

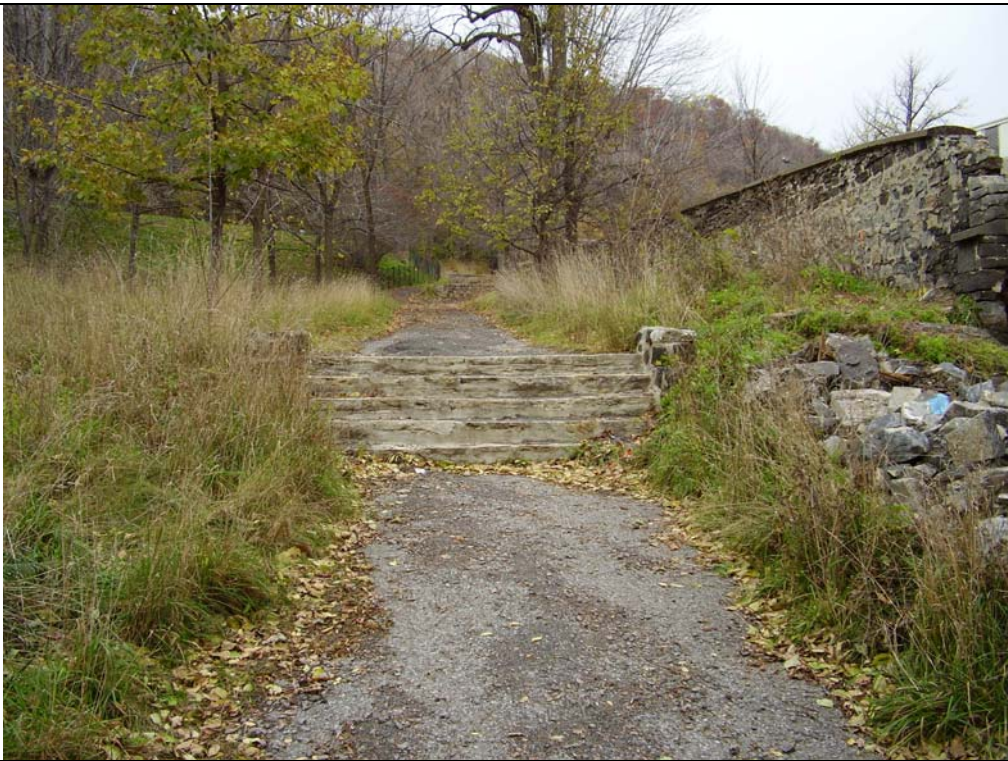
Section de l'escalier McTavish

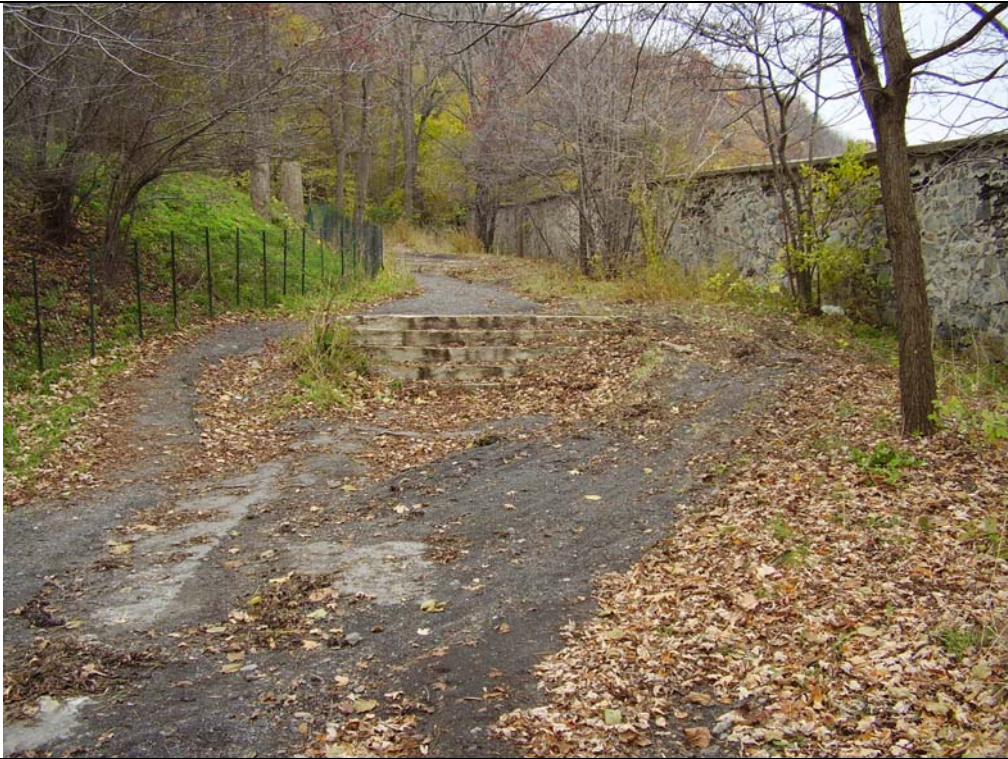
Ravinement de chaque côté de l'escalier McTavish

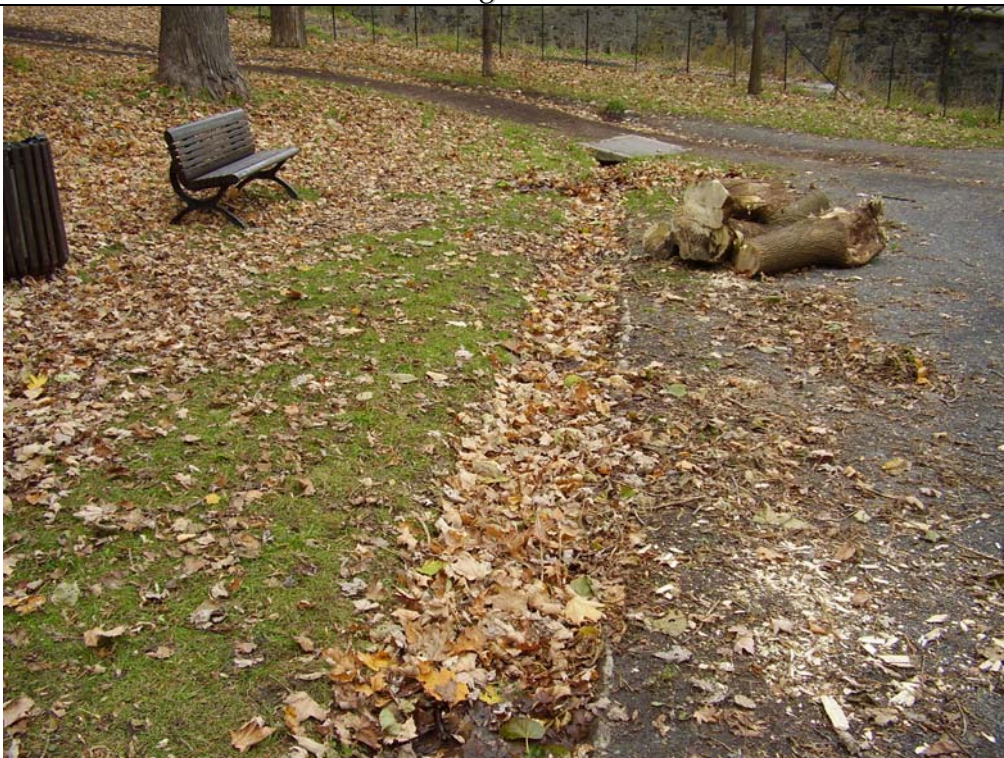
Caniveau du deuxième secteur

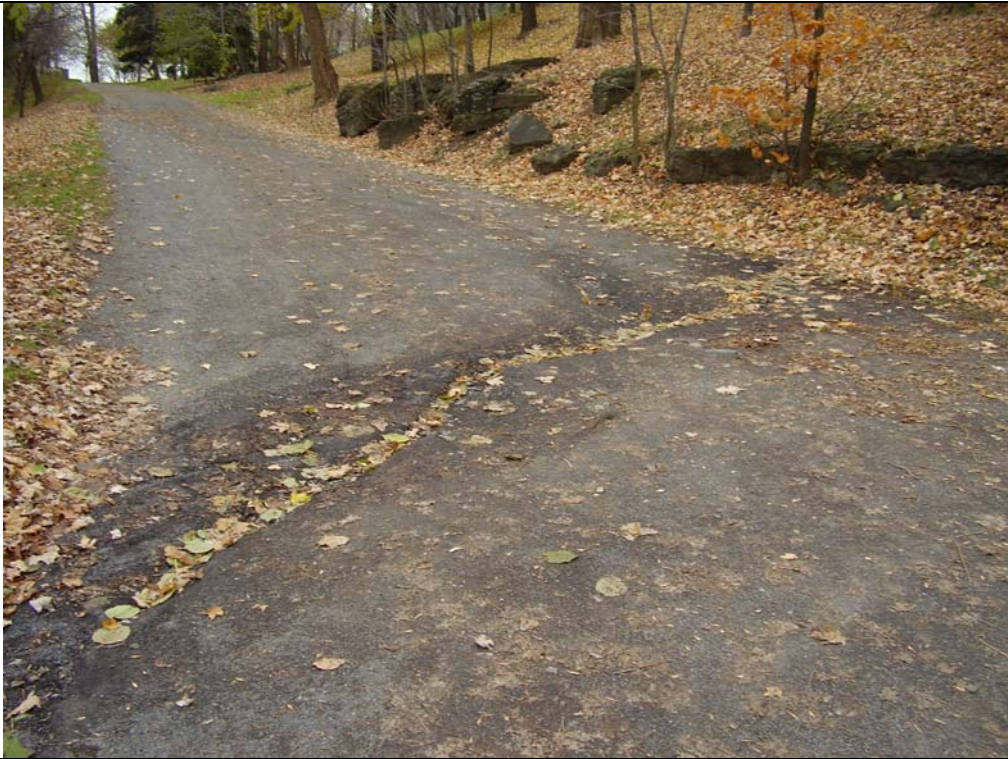
Ravinement par débordement du caniveau dû à l'accumulation de poussière de roche

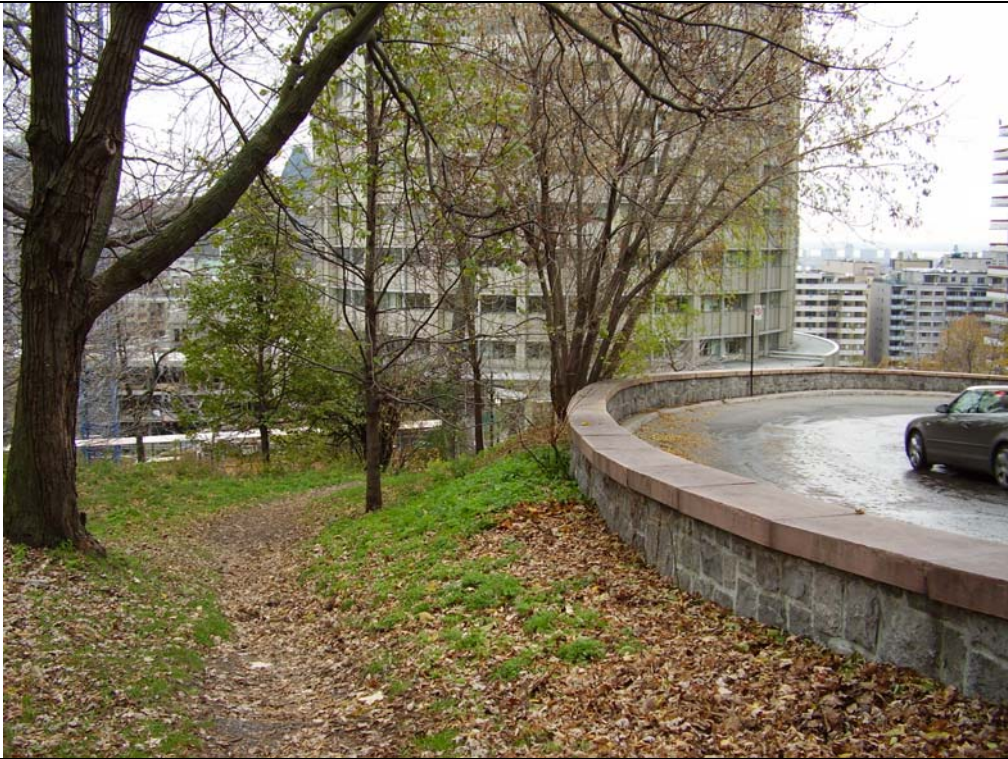
Chemin secondaire longeant la rue Redpath Crescent

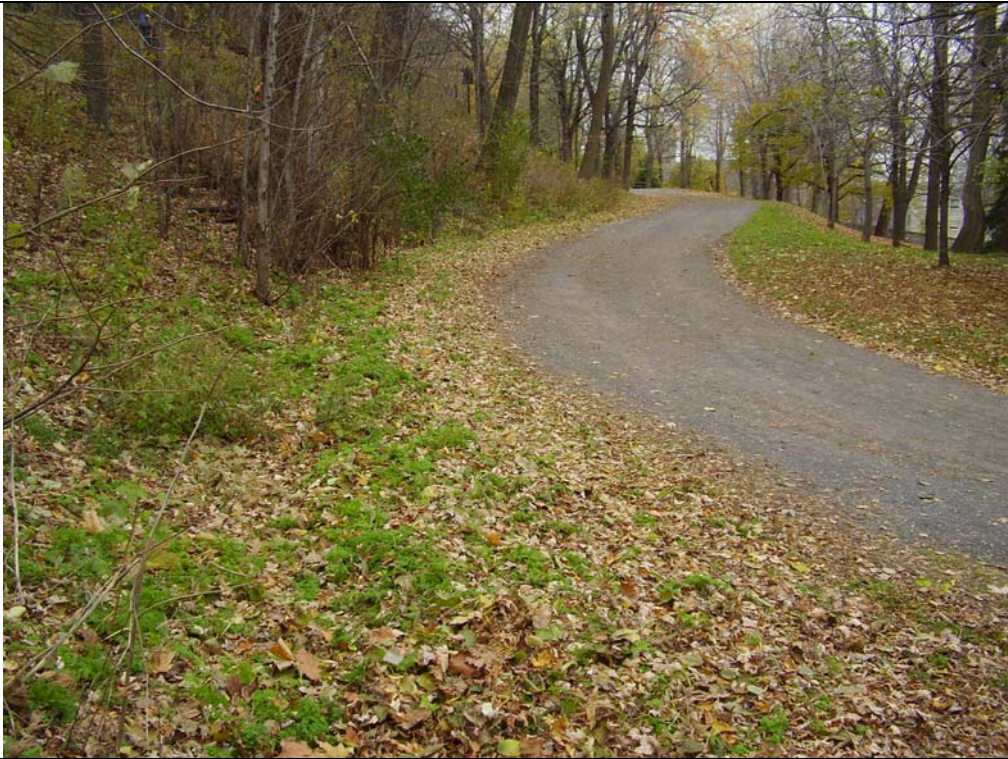
Troisième tronçon du chemin Serpentin

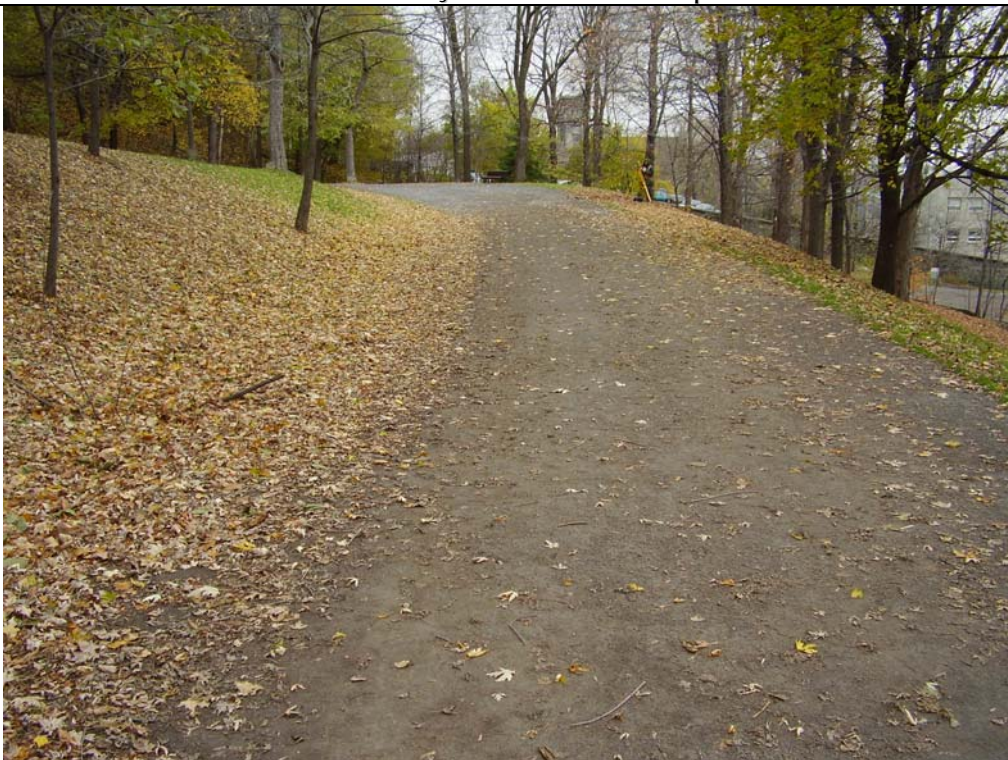
Fin du troisième tronçon du chemin Serpentin

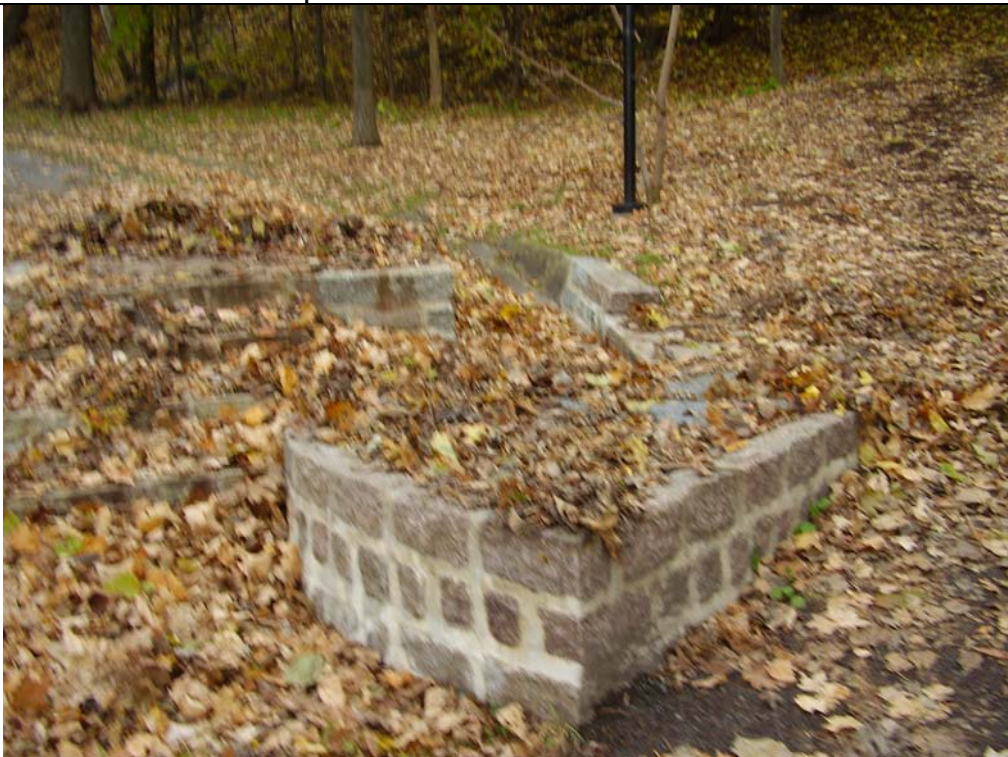
Bassin de sédimentation récoltant les eaux du quatrième tronçon du chemin Serpentin

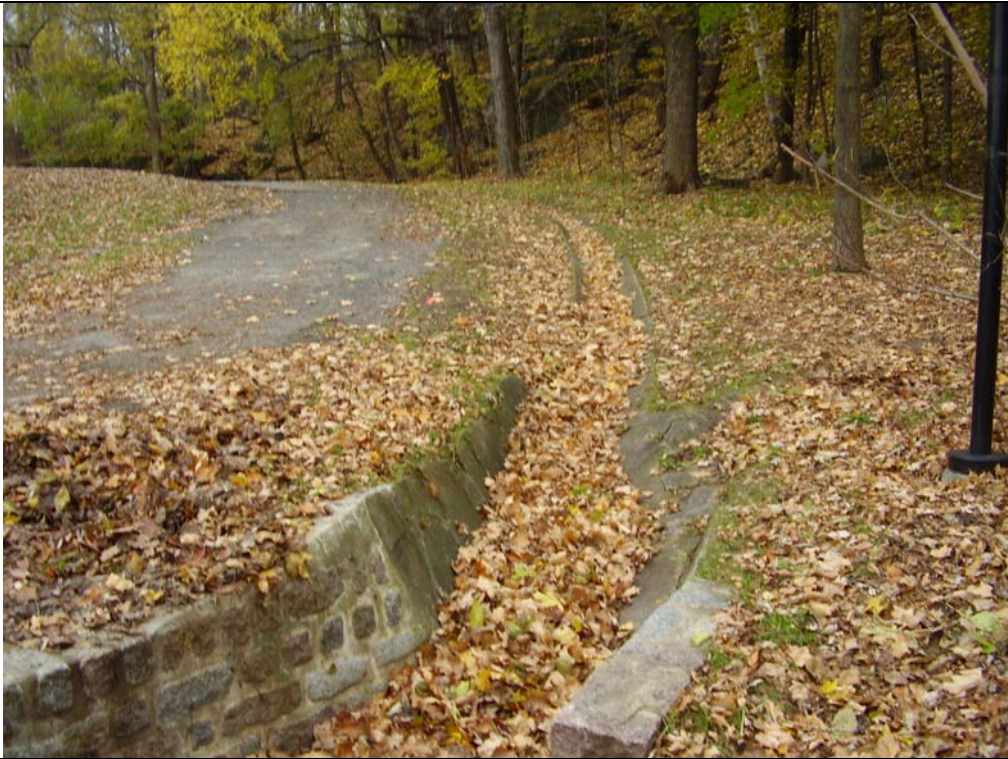
Caniveau de béton et bassin de sédimentation longeant le quatrième tronçon du chemin Serpentin

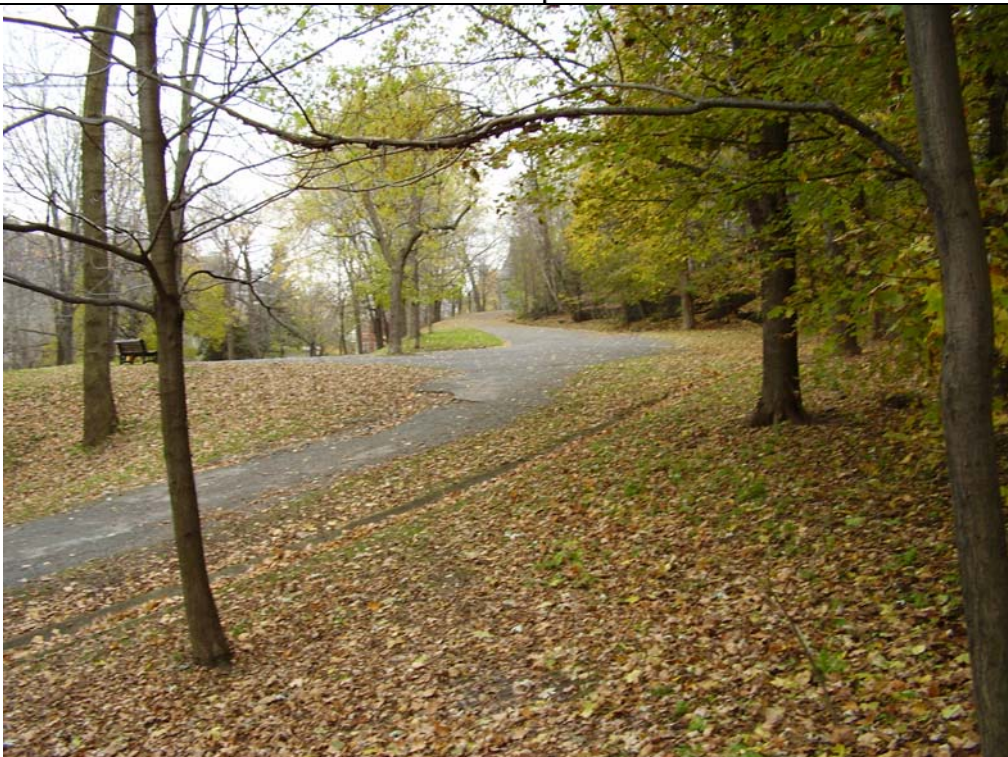
Chemin McTavish qui rejoint le chemin Serpentin

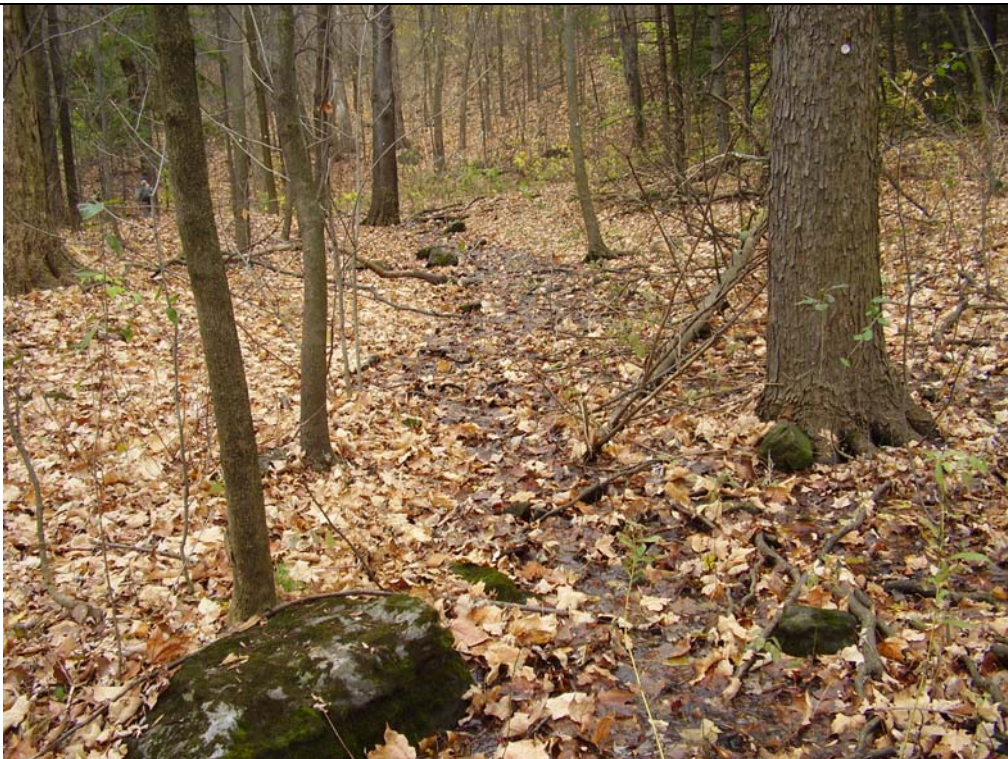
Ruisseau intermittent 1

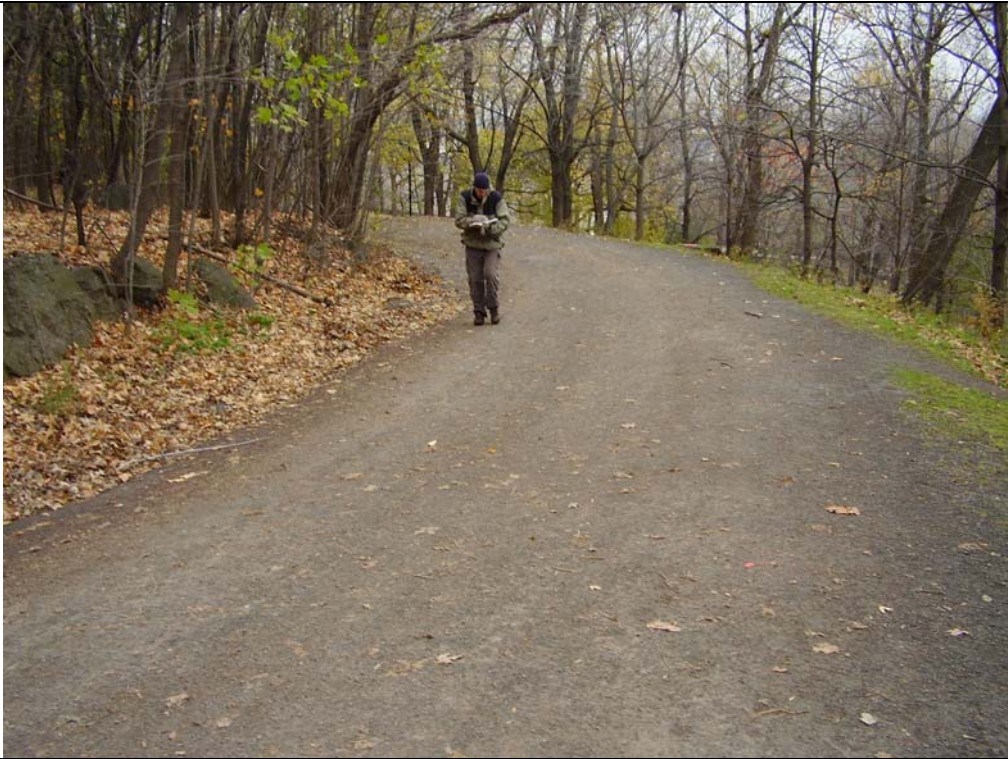
Cinquième tronçon du chemin Serpentin

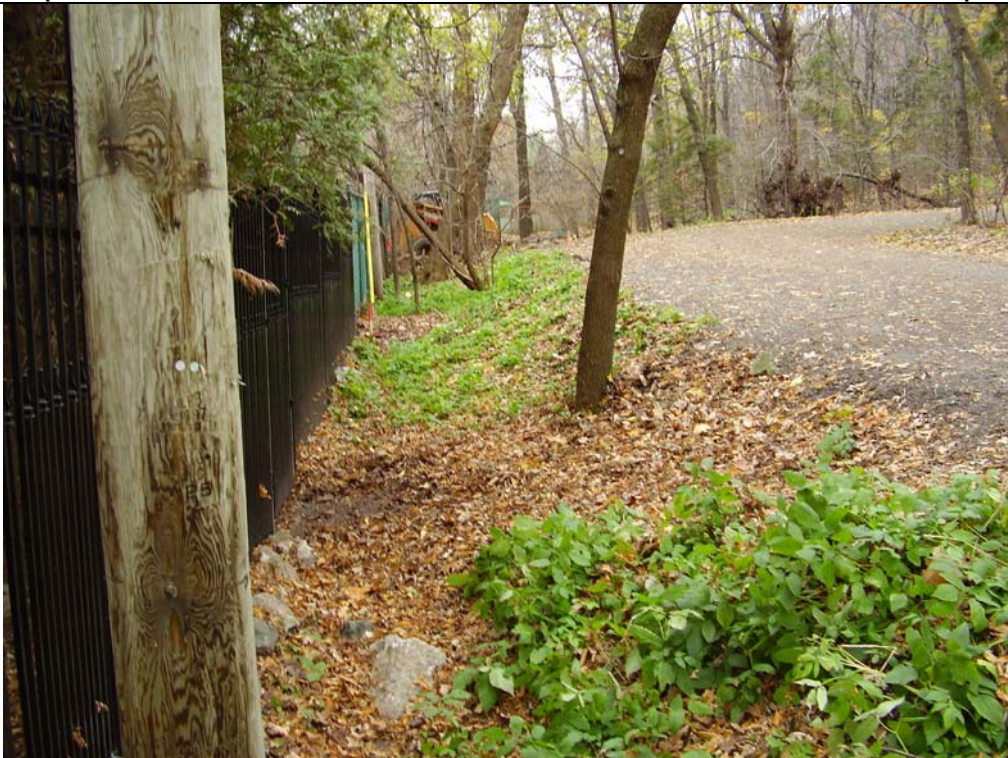
Point probable de sortie de l'écoulement concentré d'eau du chemin Serpentin

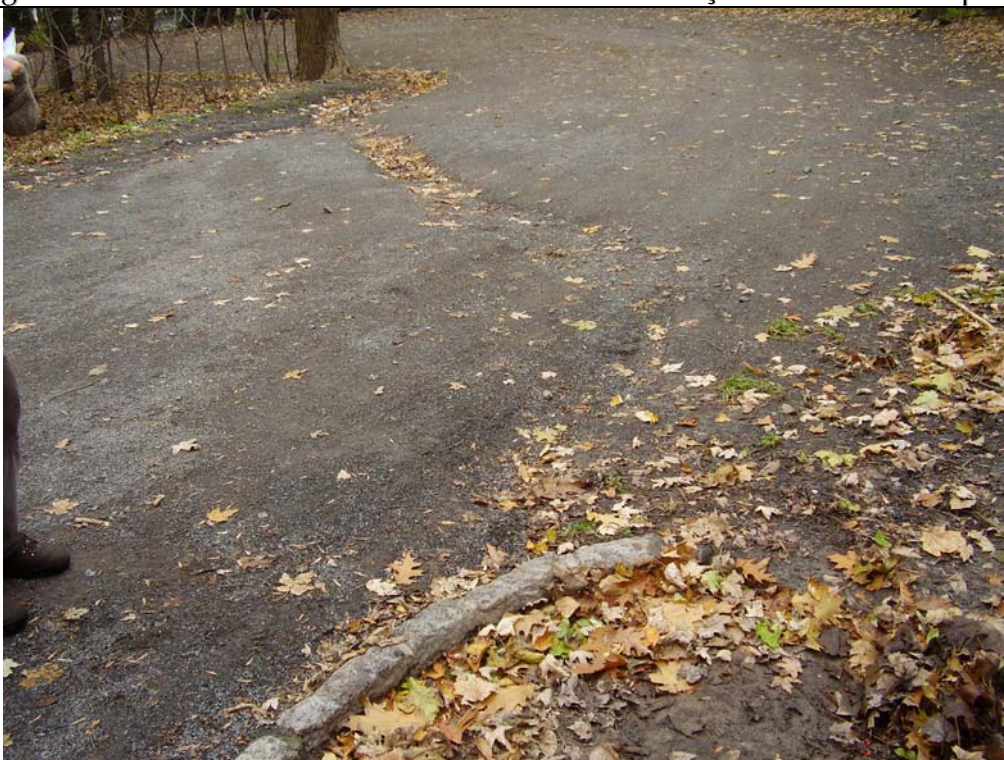
Ravinement provoqué par le comblement du regard

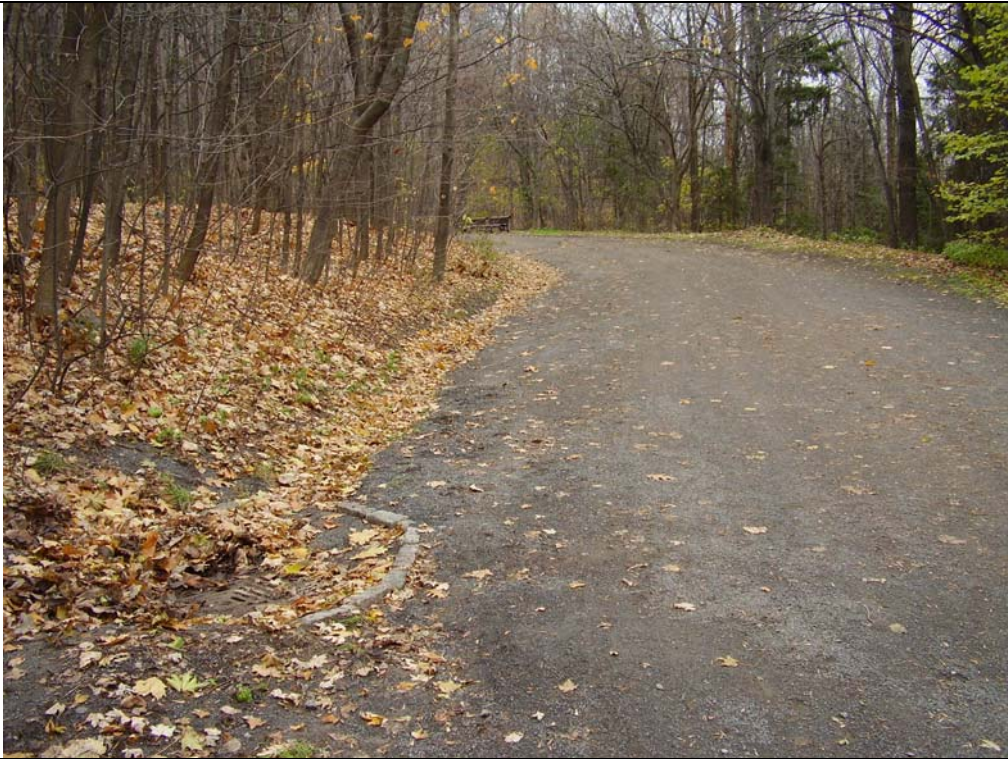
Caniveau et ravinement du sixième tronçon

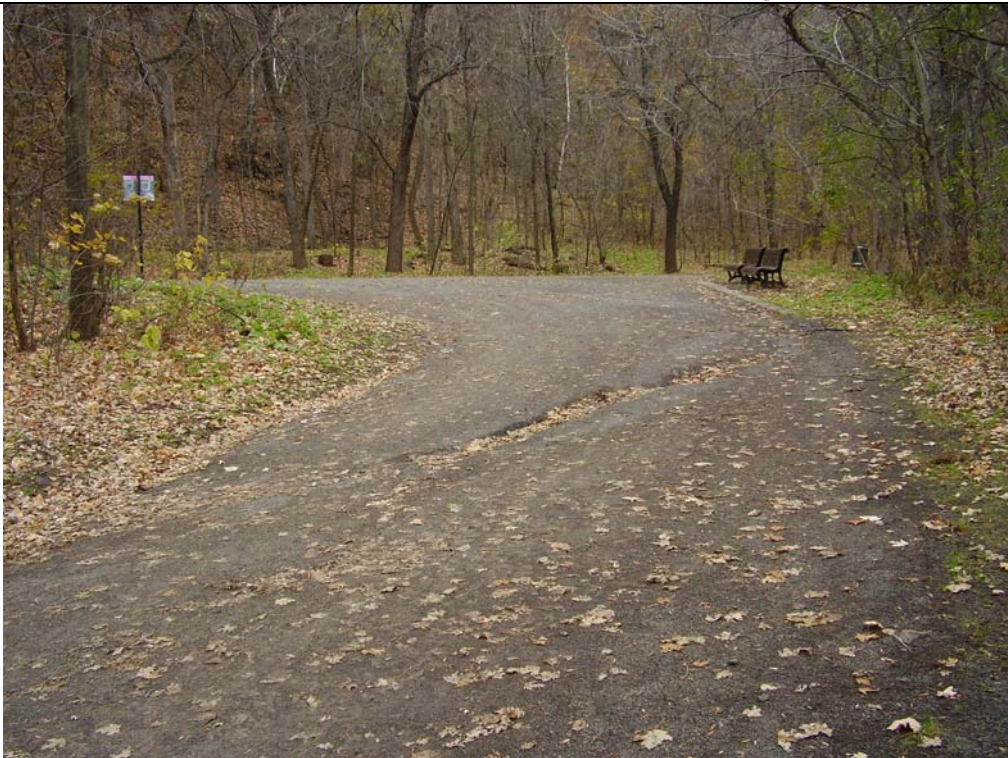
Ravinement transversal, l'eau provient du chemin de Olmsted

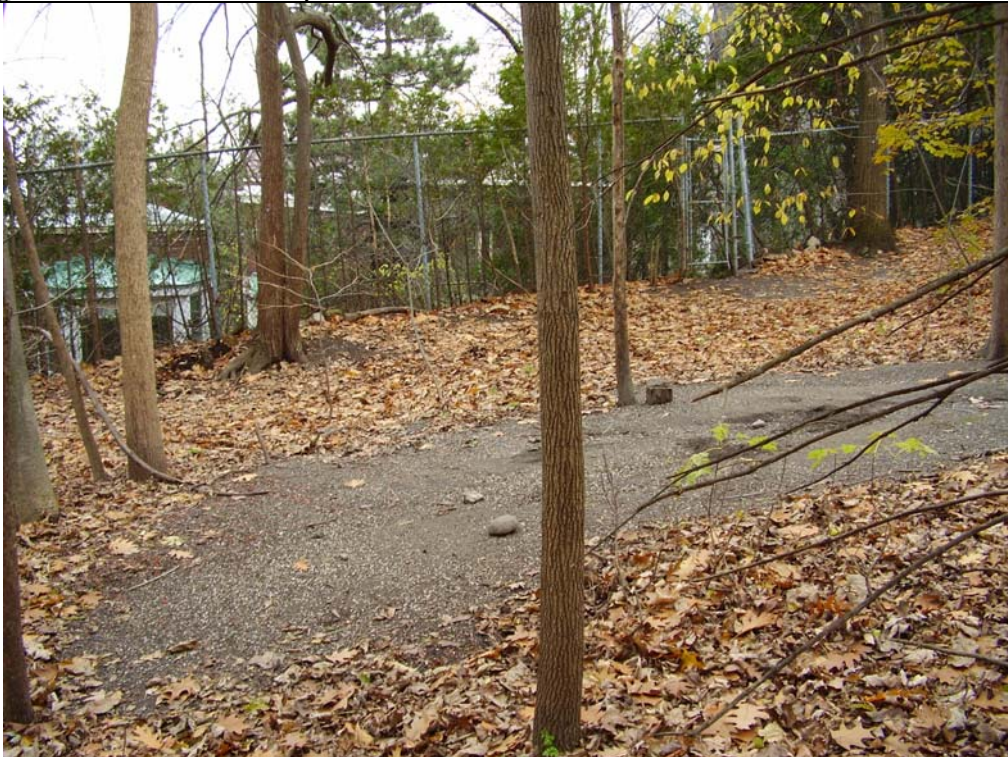
Accumulation de poussière de roche

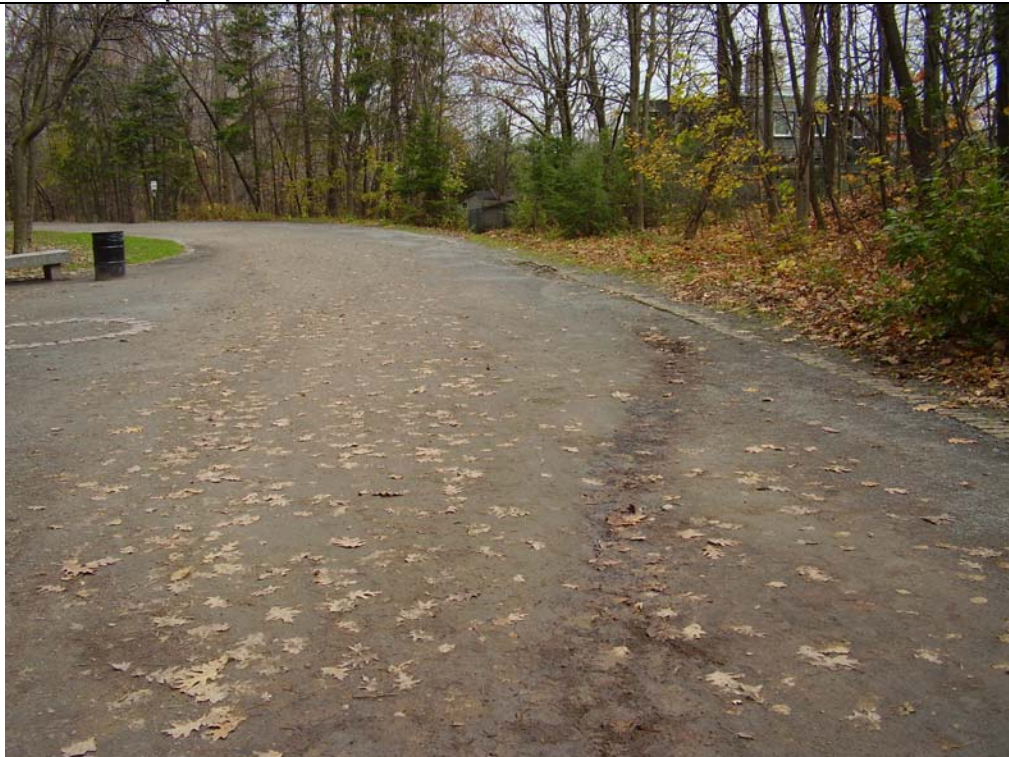
Trace de ravinement sur le chemin Olmsted

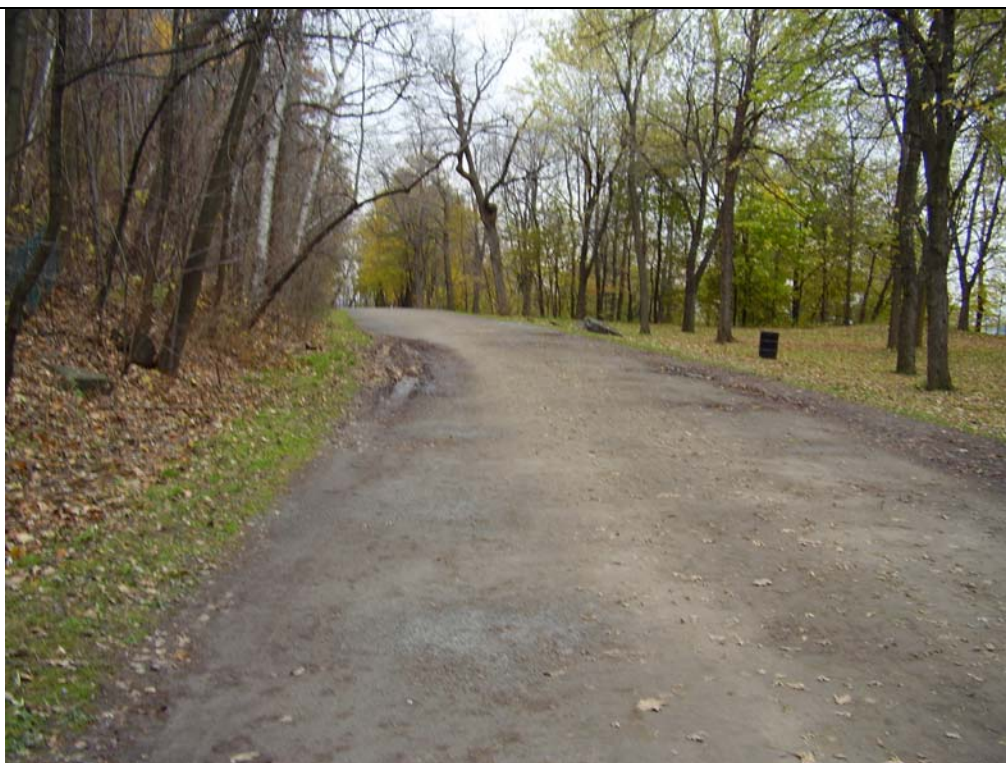
Chemin Olmsted sans structure de contrôle des eaux

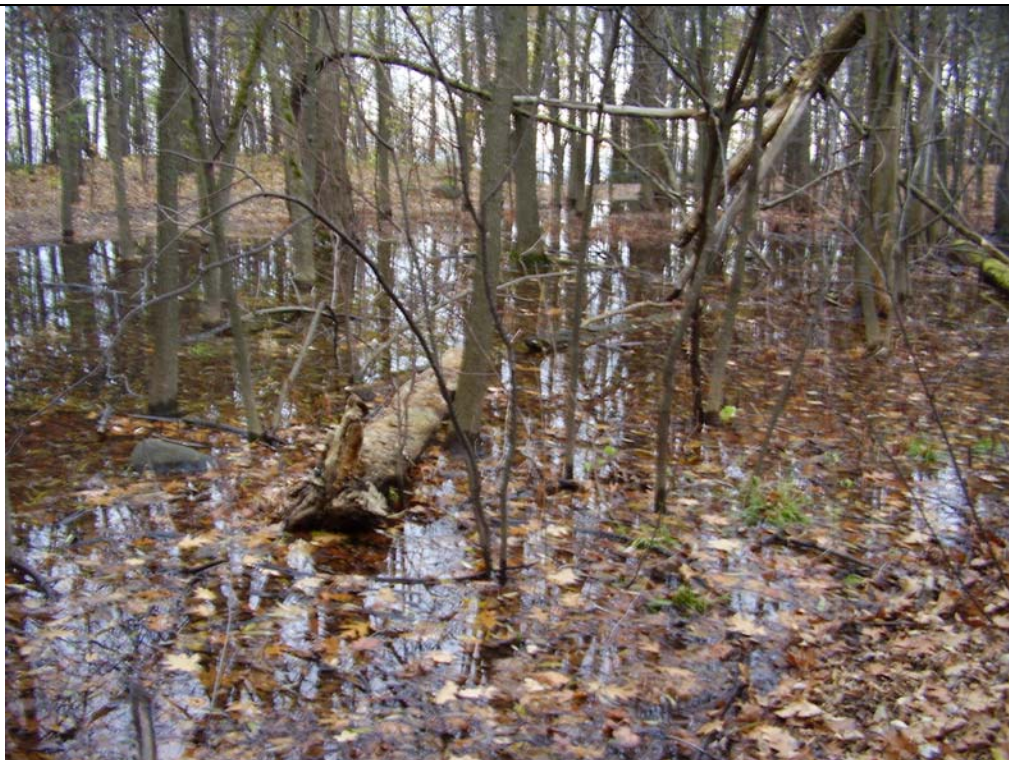
Accumulation de l'eau créant ainsi un milieu humide
